# Programme de stabilisation des berges du lac Saint-Jean

20 mars 2018

# Programmation de travaux préliminaires 2018-2027

# Bilan 2017

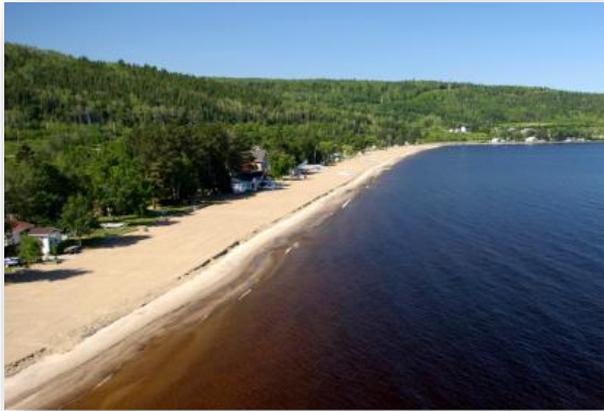
Rechargement de  
plages: 20 km/10 ans

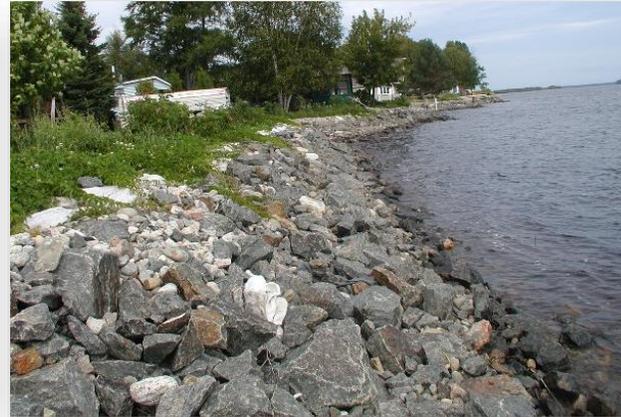
Perrés : 5 km/10 ans

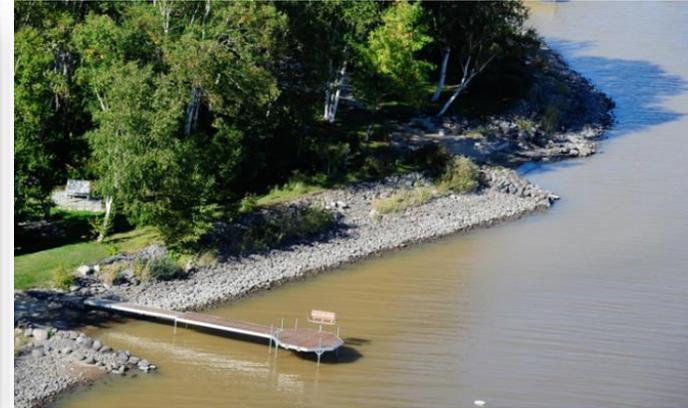
Empierrements:  
1 km/10 ans

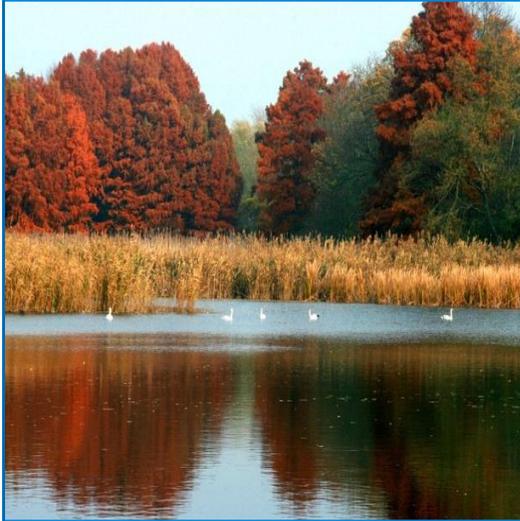
## Automne

- **Niveau minimum** automnal établi à 12 pieds.
- **Niveau maximum** de 15,5 pieds, soit un pied plus bas qu'actuellement.

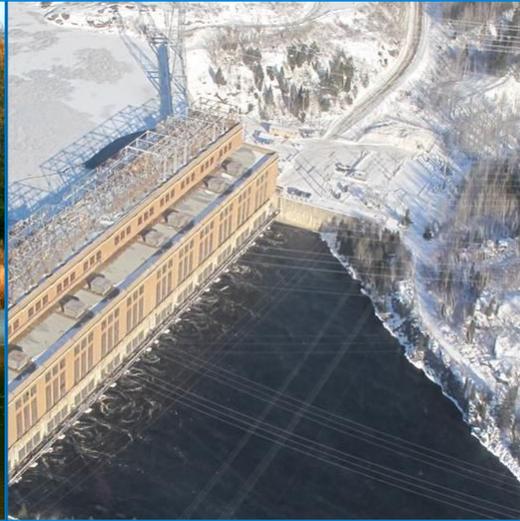
## Hiver

- **Niveau minimum** hivernal établi à 2 pieds.
- **Niveau maximum** de 15,5 pieds

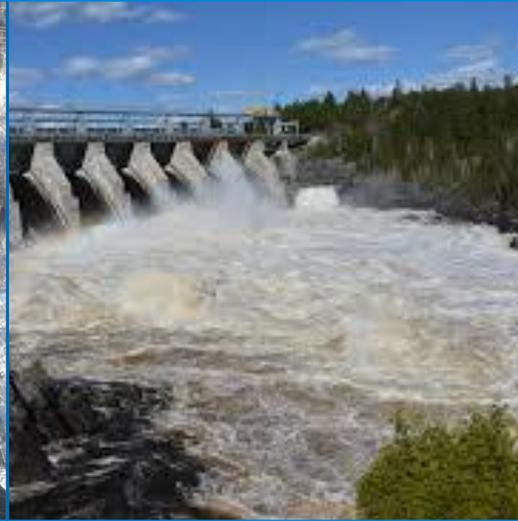
## Printemps

- Le niveau de 16,5 pieds pourra être dépassé pour une période maximale de 12 jours et porté graduellement à un niveau maximal de 17 pieds.
- **Typiquement :**
  - montée du niveau sur environ 4 jours (+ ou - 1 jour);
  - maintien d'un niveau maximal de 17 pieds sur environ 4 jours (+ ou - 1 jour);
  - descente graduelle du niveau sur environ 4 jours (+ ou - 1 jour).

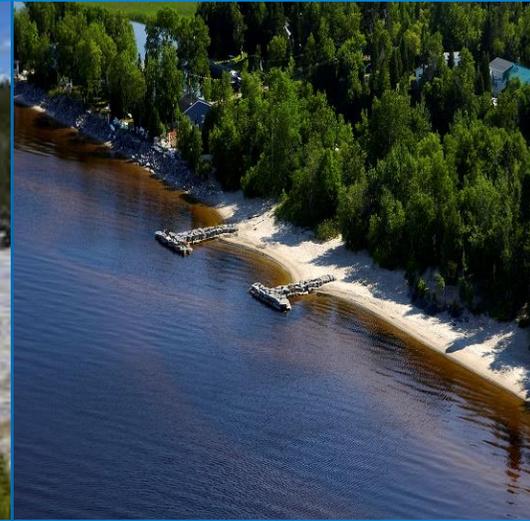
## Été

- **Niveau minimum** à 14 pieds jusqu'au 7 septembre, soit une semaine supplémentaire par rapport au mode de gestion actuel. Par la suite, diminution graduelle pour atteindre 13 pieds au 21 septembre.
- Niveau maximum de 16 pieds du 24 juin au 31 août et **de 15,5 pieds dès le 1<sup>er</sup> septembre.**

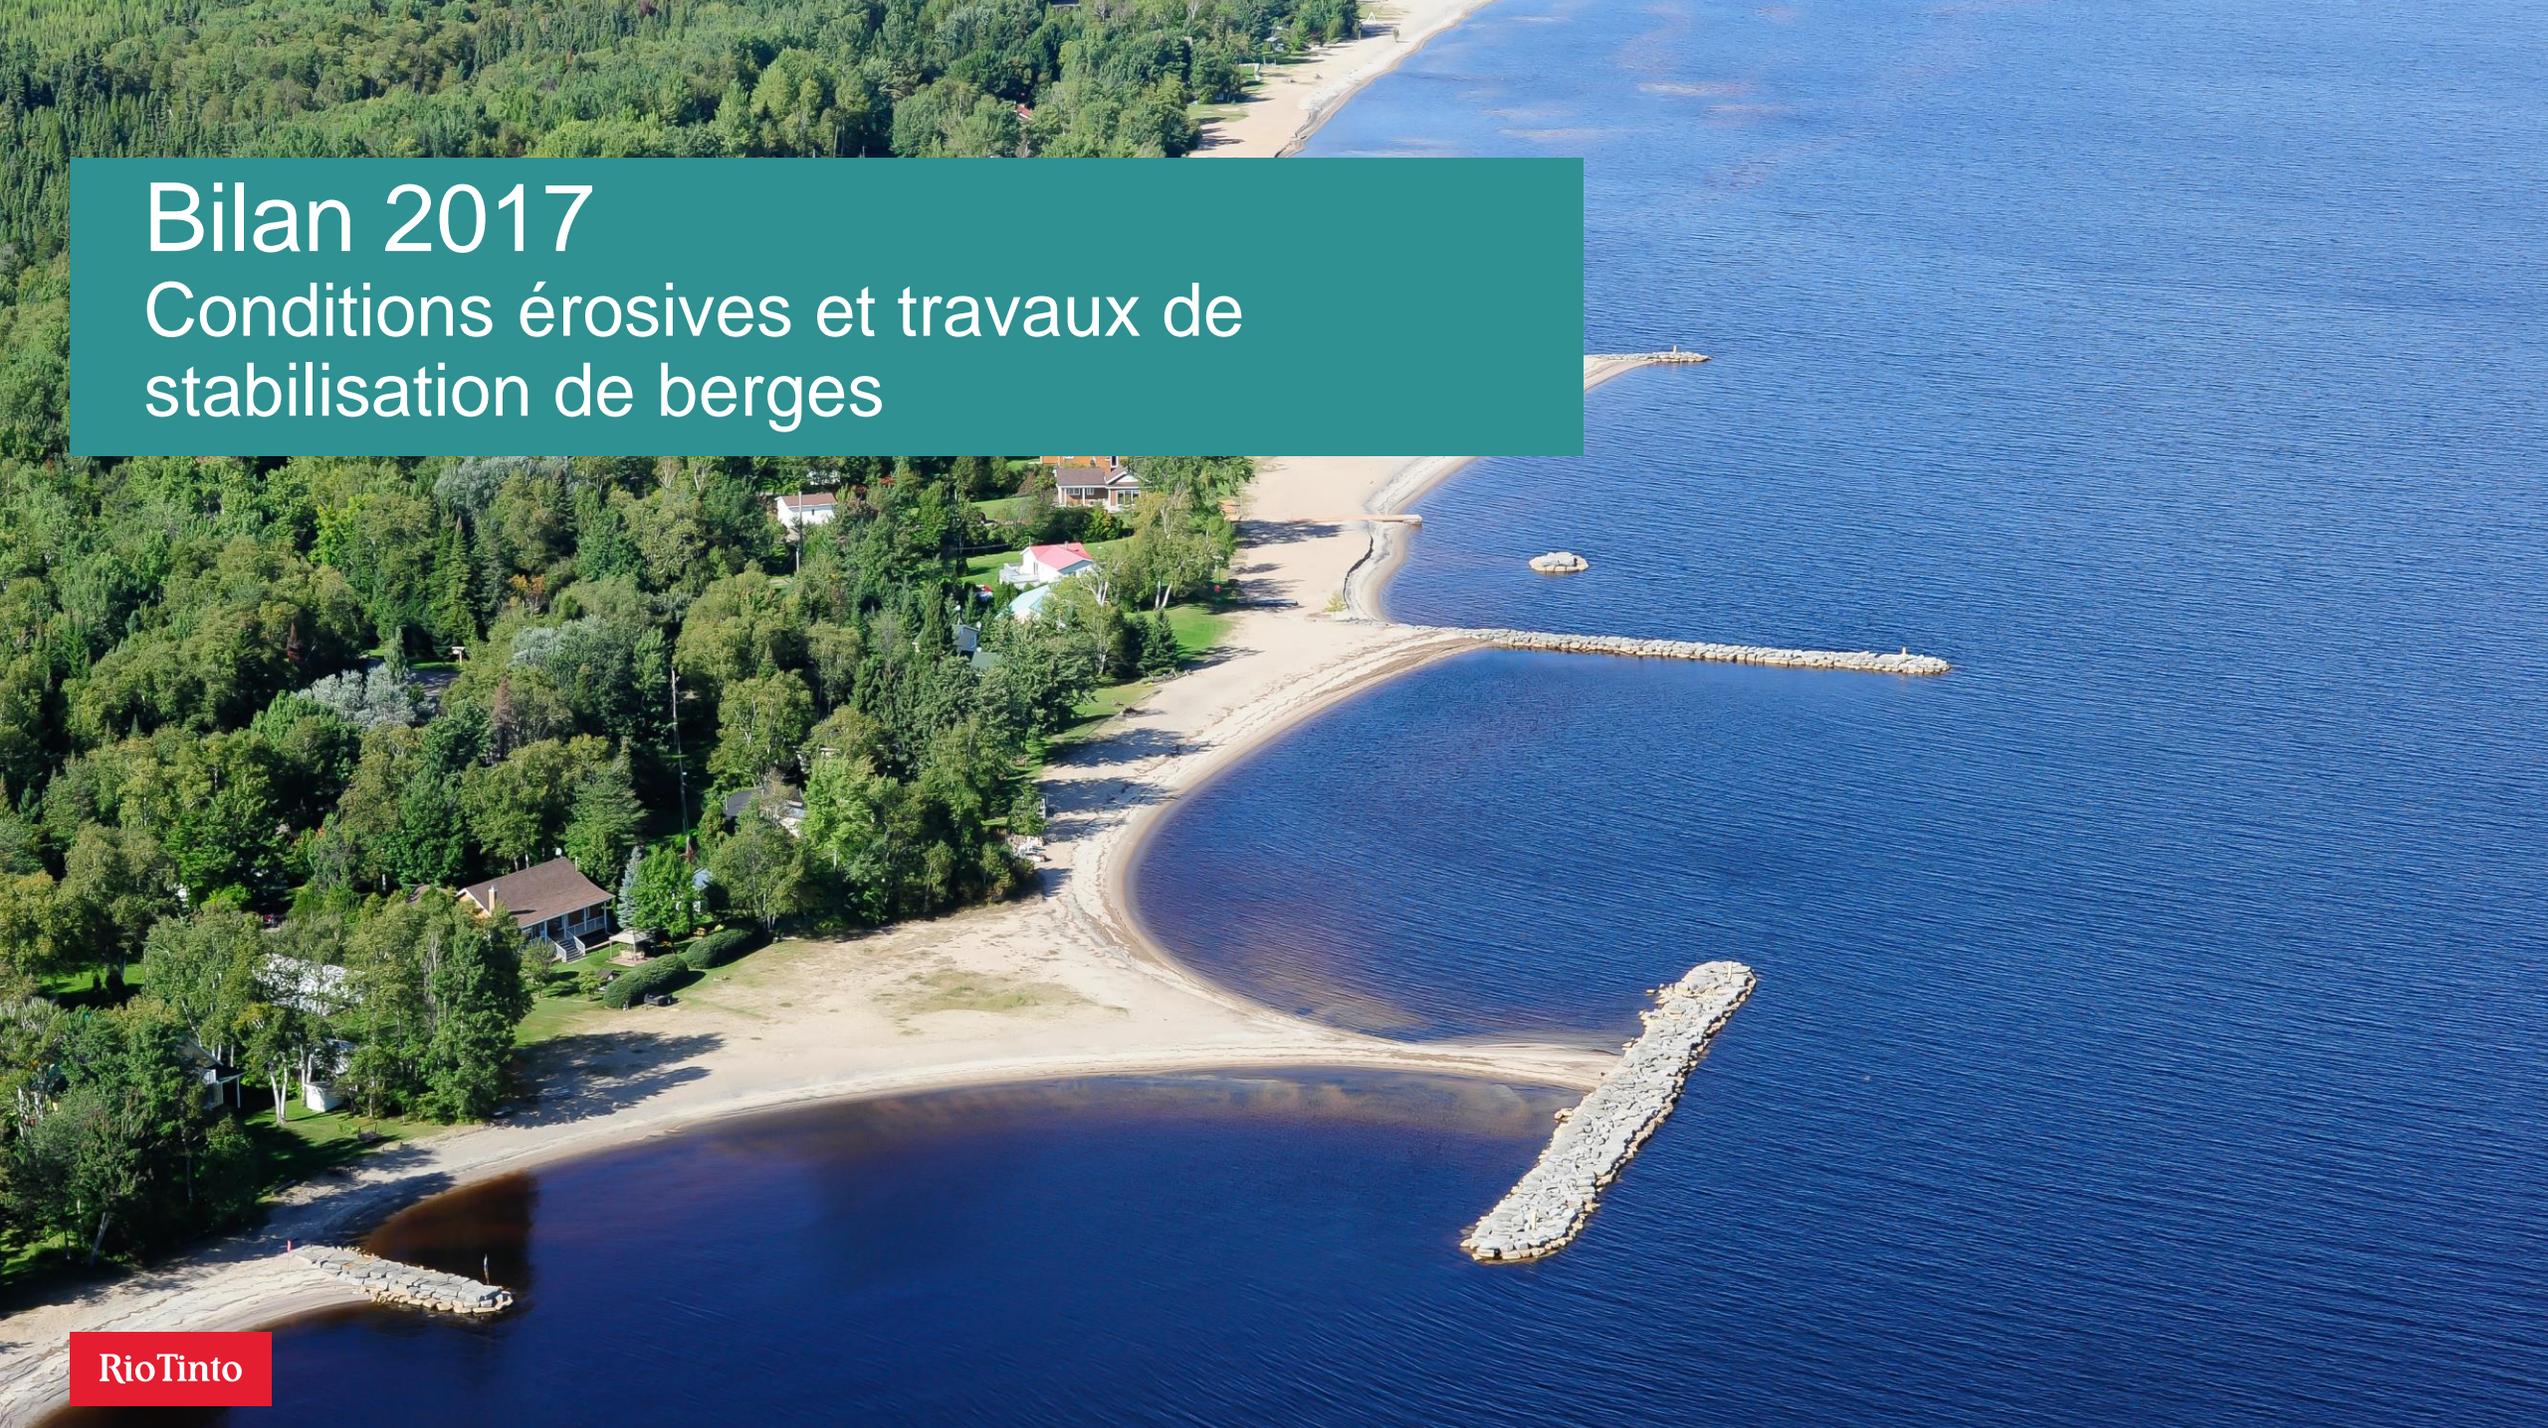
An aerial photograph of a lake with a sandy beach. On the left, there is a dense forest of green trees. Several houses are visible on the shore, including one with a red roof and another with a brown roof. The beach is light-colored and curves along the shoreline. In the water, there are several long, narrow stone breakwaters extending from the shore. The water is a deep blue color. A green rectangular box is overlaid on the top left of the image, containing white text.

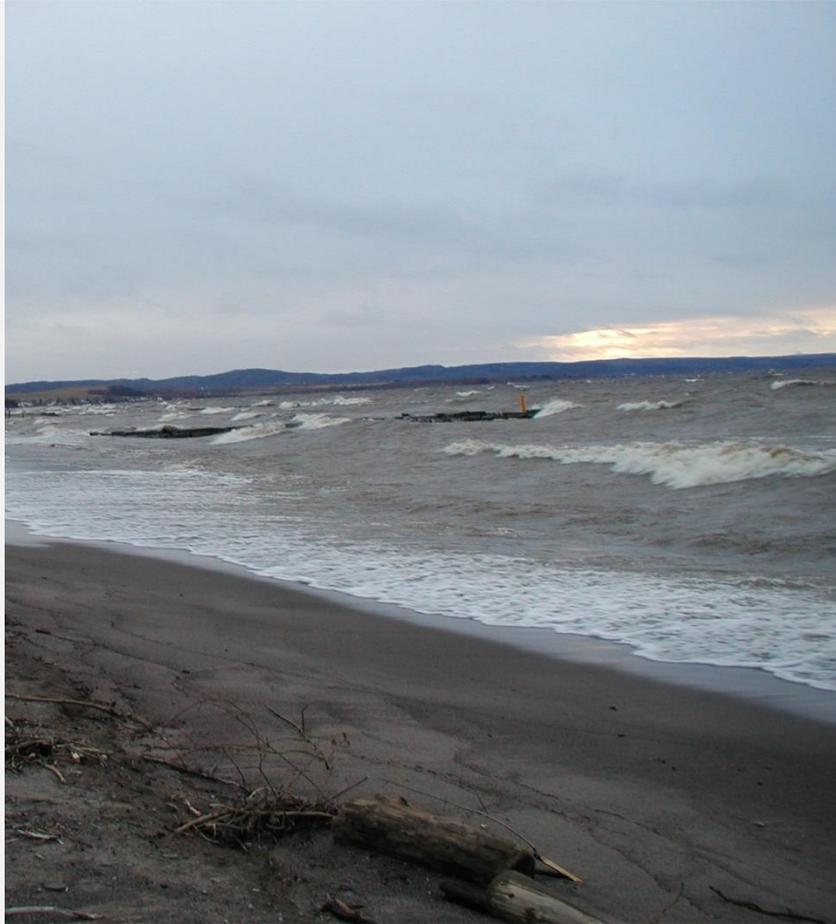
# Conditions érosives 2017

## Résultats:

- **Conditions érosives 2017 inférieures à la moyenne**
- 3<sup>e</sup> année consécutive avec des conditions érosives inférieures à la moyenne(2015; 2016;2017).

Évaluation annuelle des volumes érodés par simulations numériques.

- Niveaux d'eau
- Vents à la station Mistook
- Durée de la période d'eau libre de glace (plus courte en 2017)

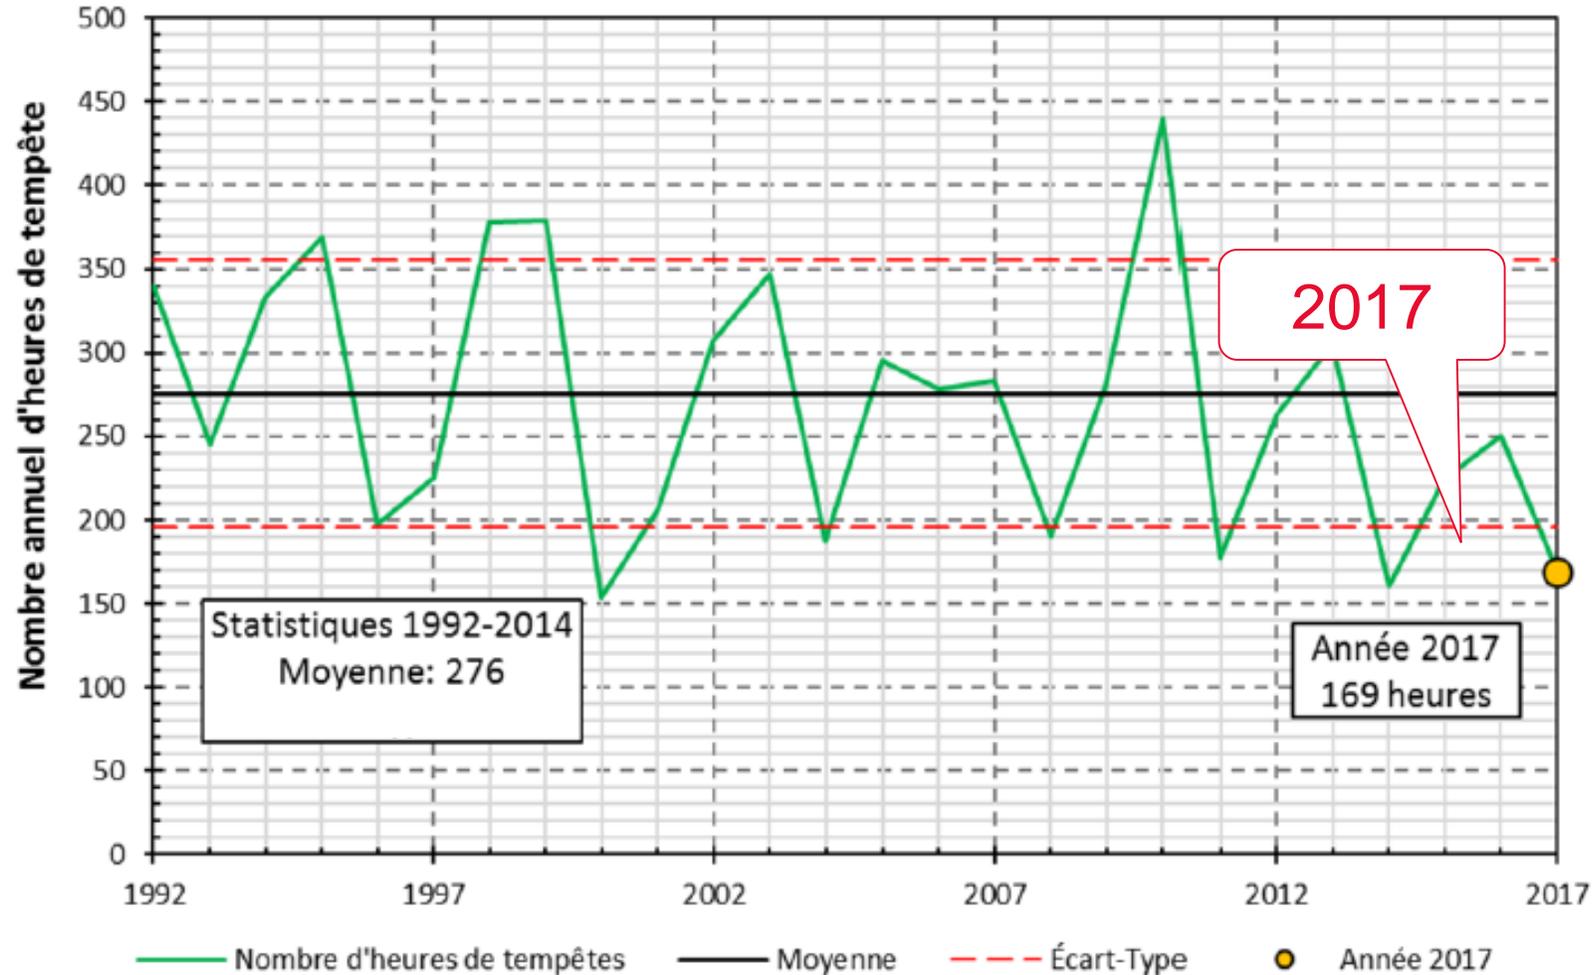
# Bilan des tempêtes

Nombre d'heures de tempêtes inférieur à la moyenne (61 %)

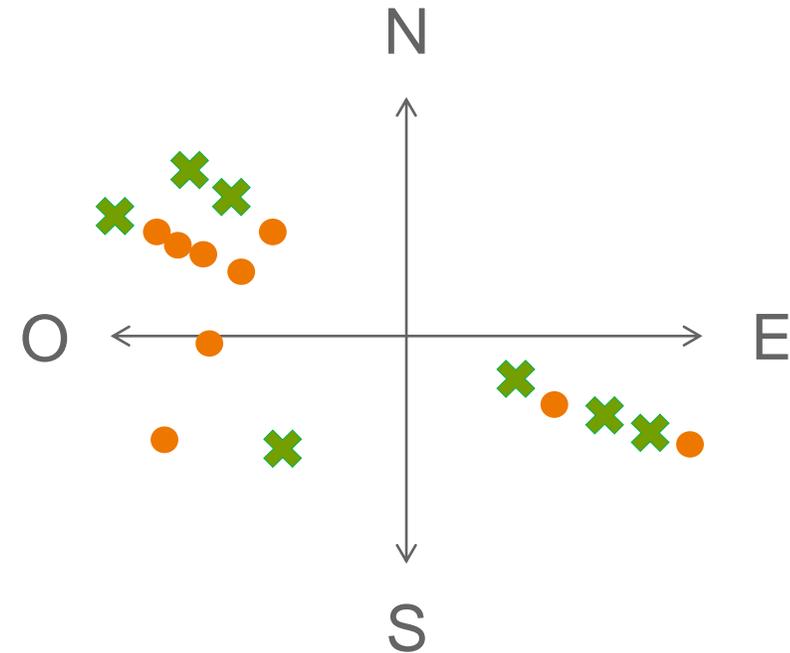
# Bilan des tempêtes

2017 – 16 tempêtes

Printemps/été — 7

Automne — 9

8 direction NO  
Direction dominante

5 direction ESE

\* 2 tempêtes SO

En direction de Dolbeau et Saint-Henri-de-Taillon

- **169 heures**
- **61 % de la moyenne**

- ✕ Tempête printemps/été
- Tempête automne

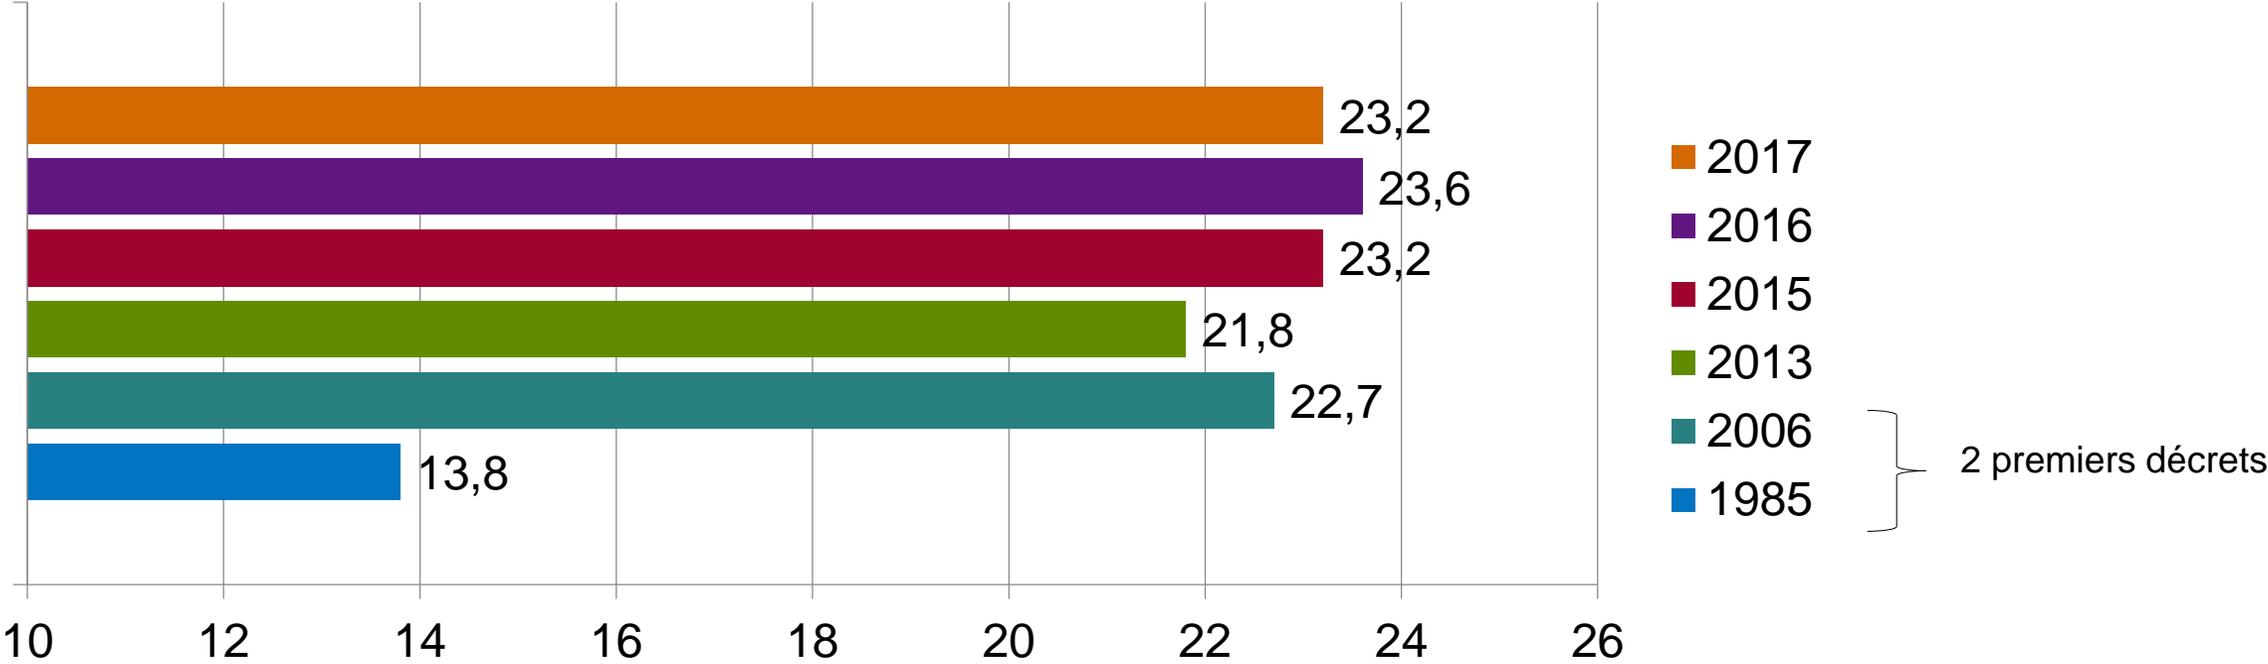
# Bilan des conditions érosives 2017

Comparativement à 1986, accroissement moyen des largeurs de plages de 9,4 m

Largeur moyenne 2017: 23,2 m

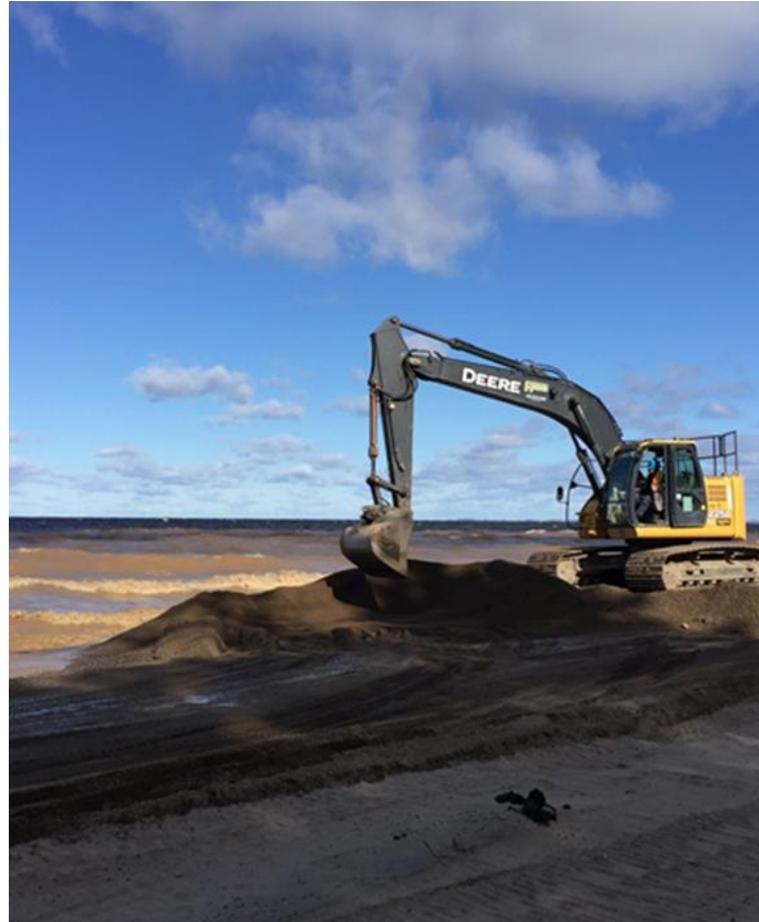
7 secteurs de travaux  
1,3 km de berges protégées

0,3 % du territoire suivi par le Programme

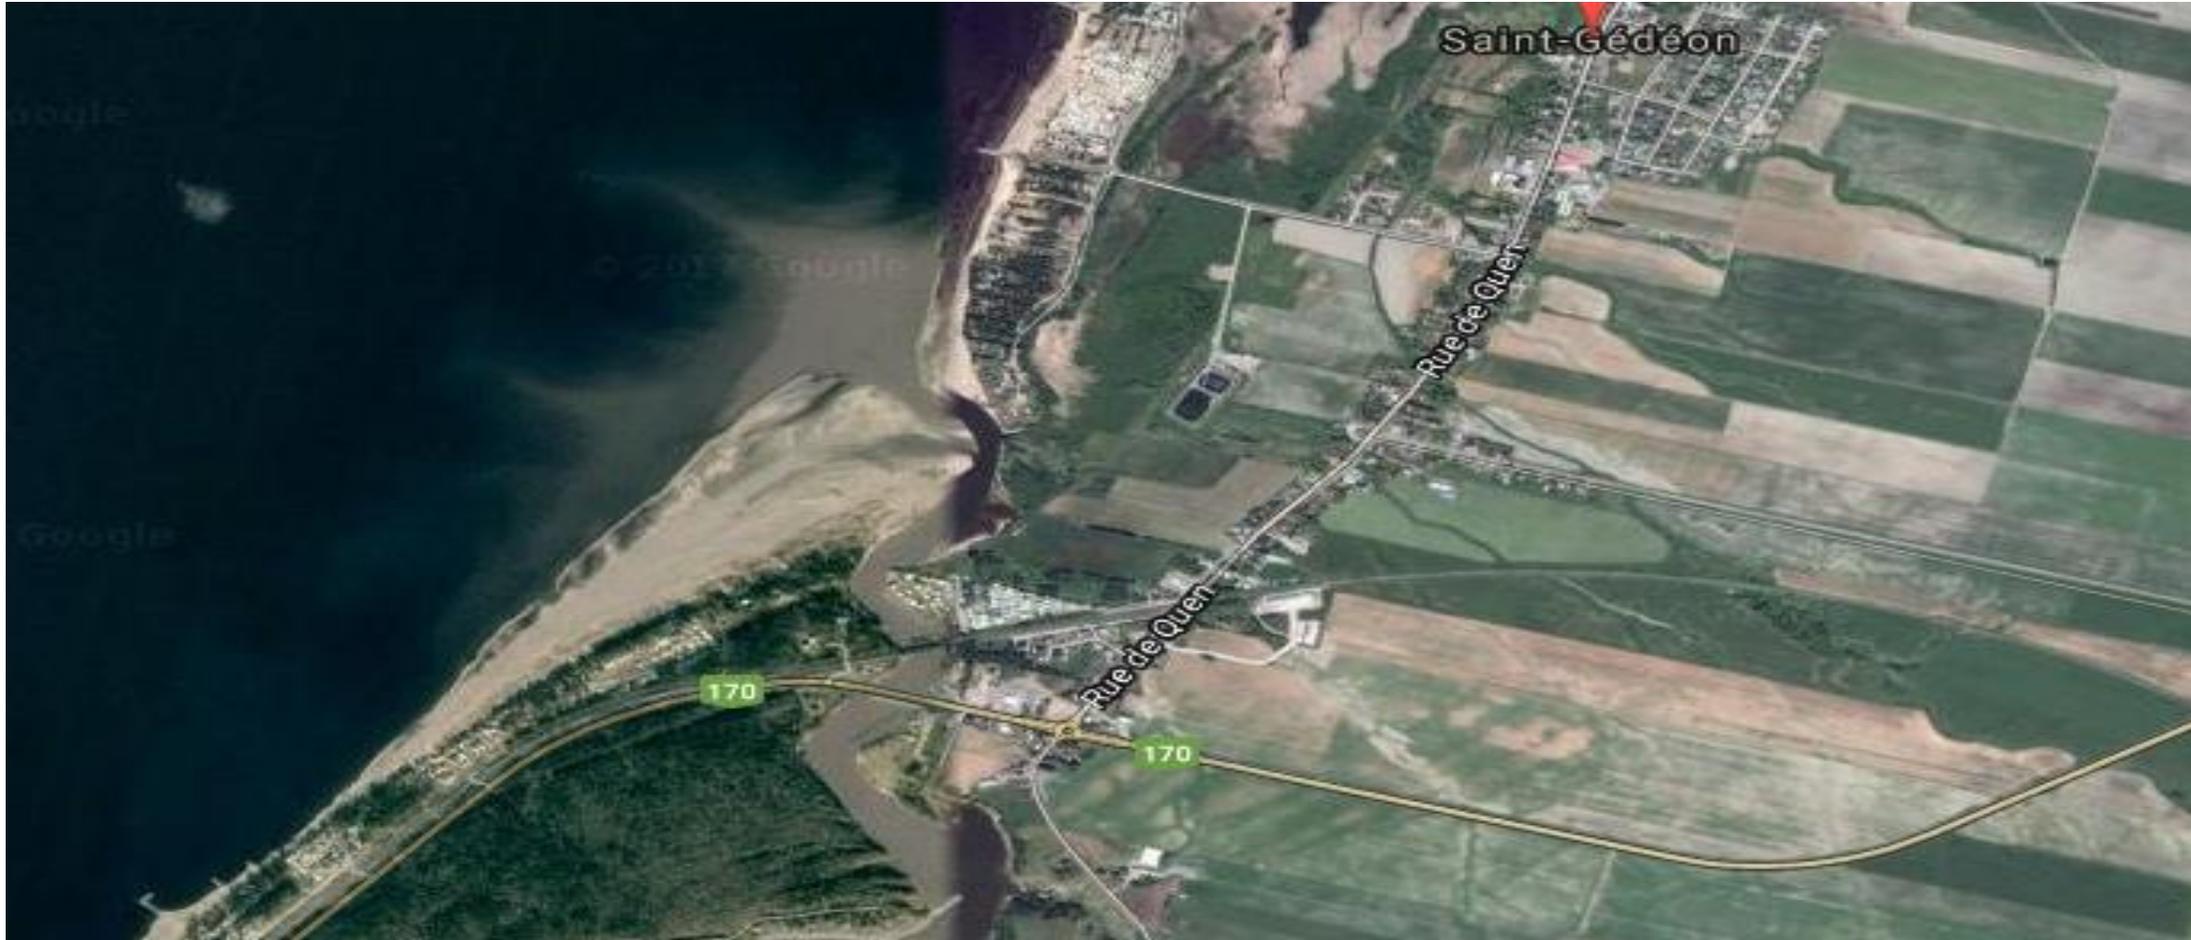
- La Belle-Rivière est un affluent au lac Saint-Jean. Elle se situe au sud-ouest du secteur de plage de Saint-Gédéon-sur-le-Lac et au nord-est du banc de sable de Métabetchouan-Lac-à-la-Croix, également un secteur de plage.

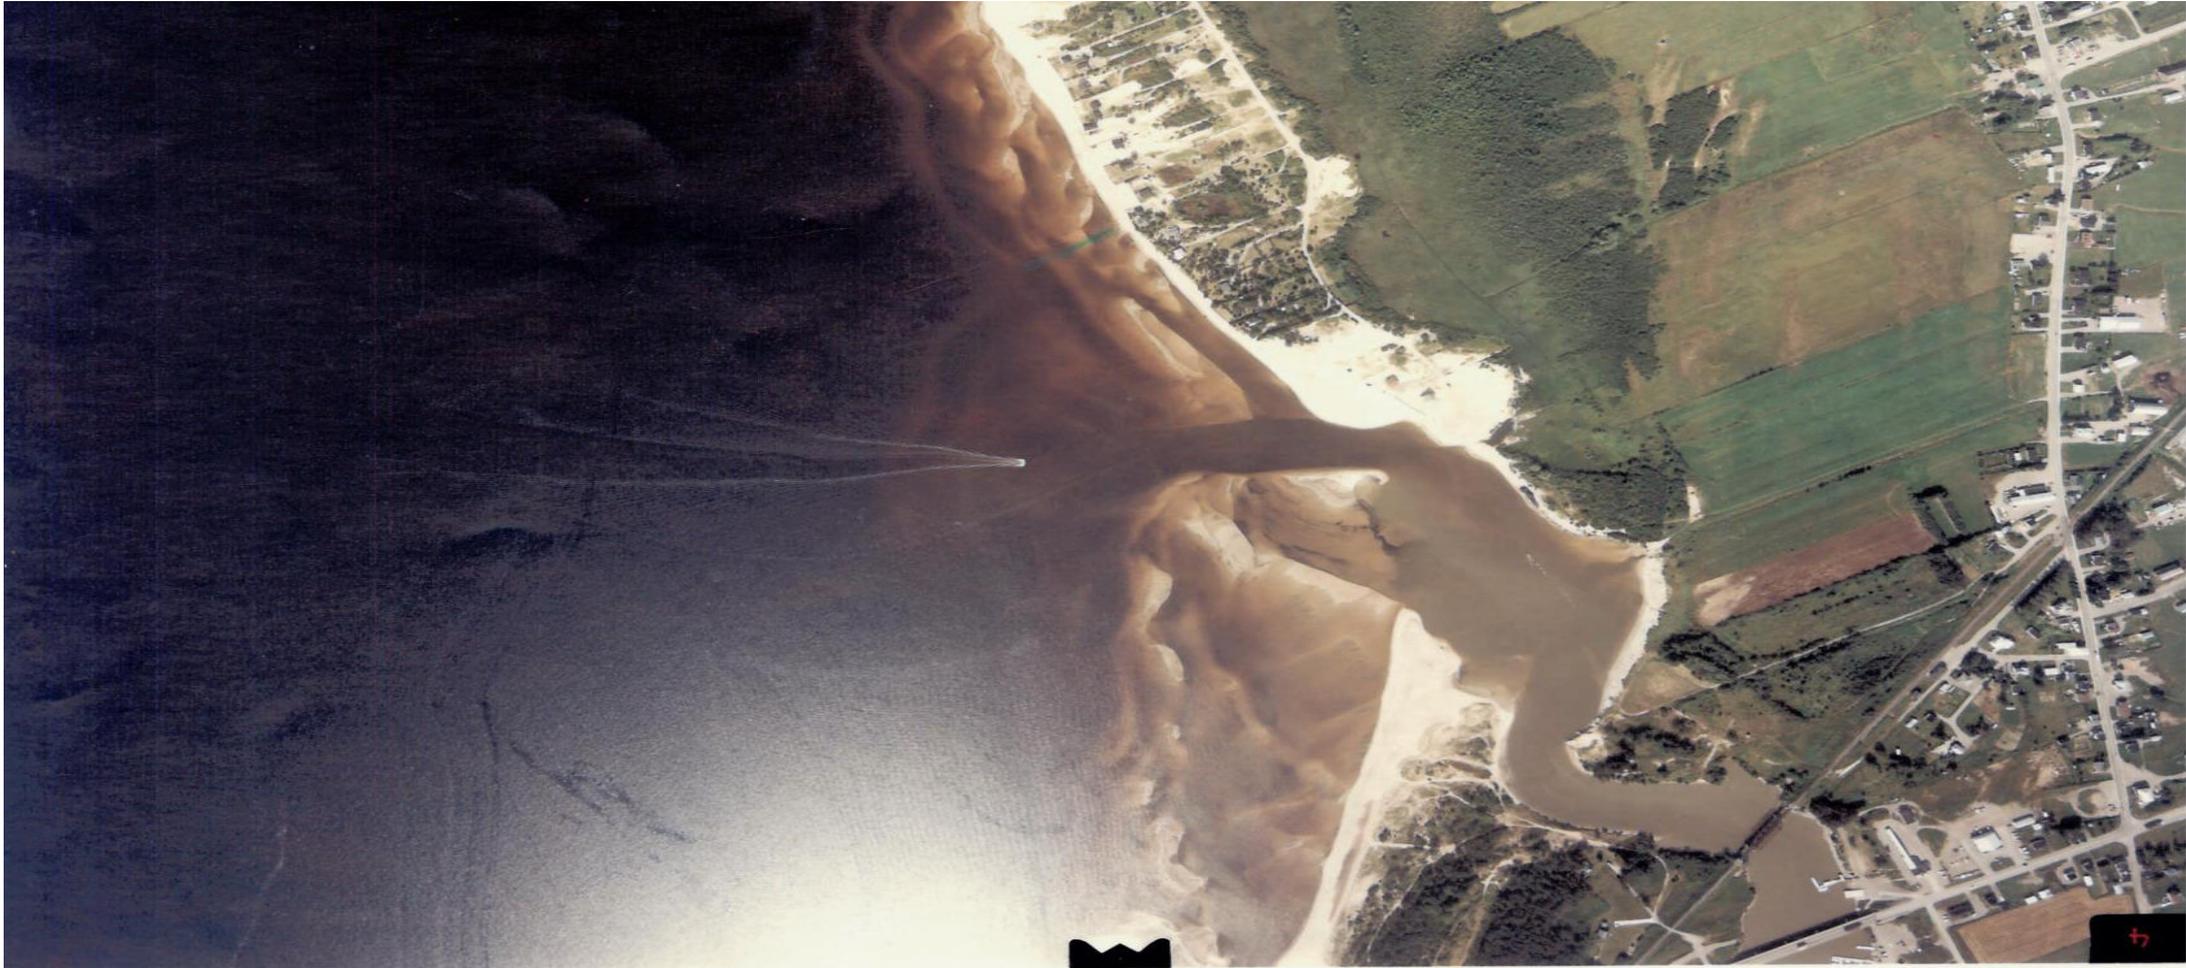
- En 1981, la photographie aérienne plus bas montre la trajectoire rectiligne du chenal de la Belle-Rivière vers le lac Saint-Jean. Depuis, le chenal s'est déplacé vers le nord, parallèlement au secteur de plage de Saint-Gédéon-sur-le-Lac augmentant ainsi l'érosion.

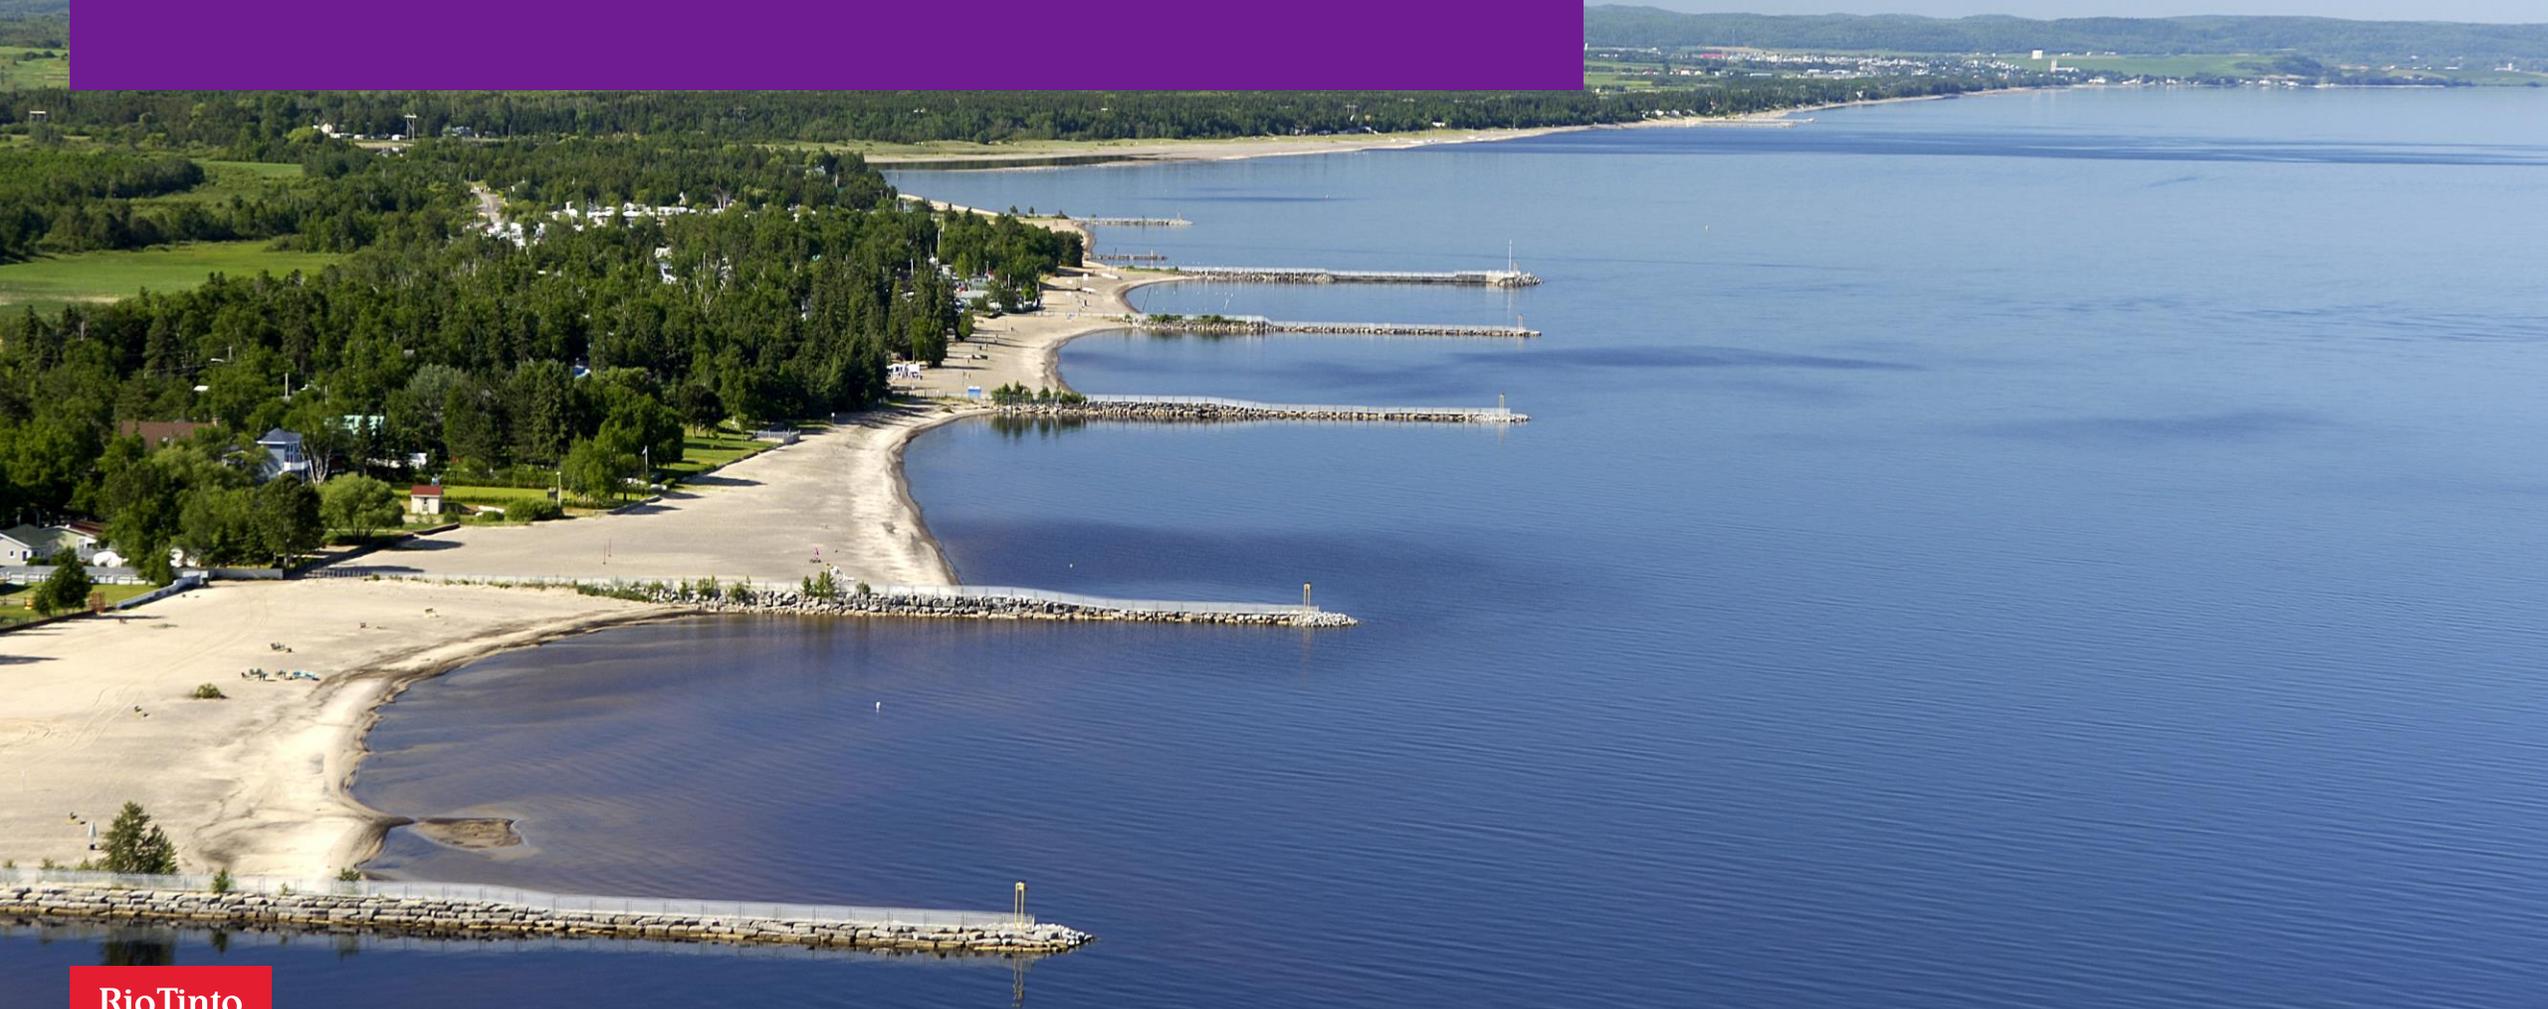
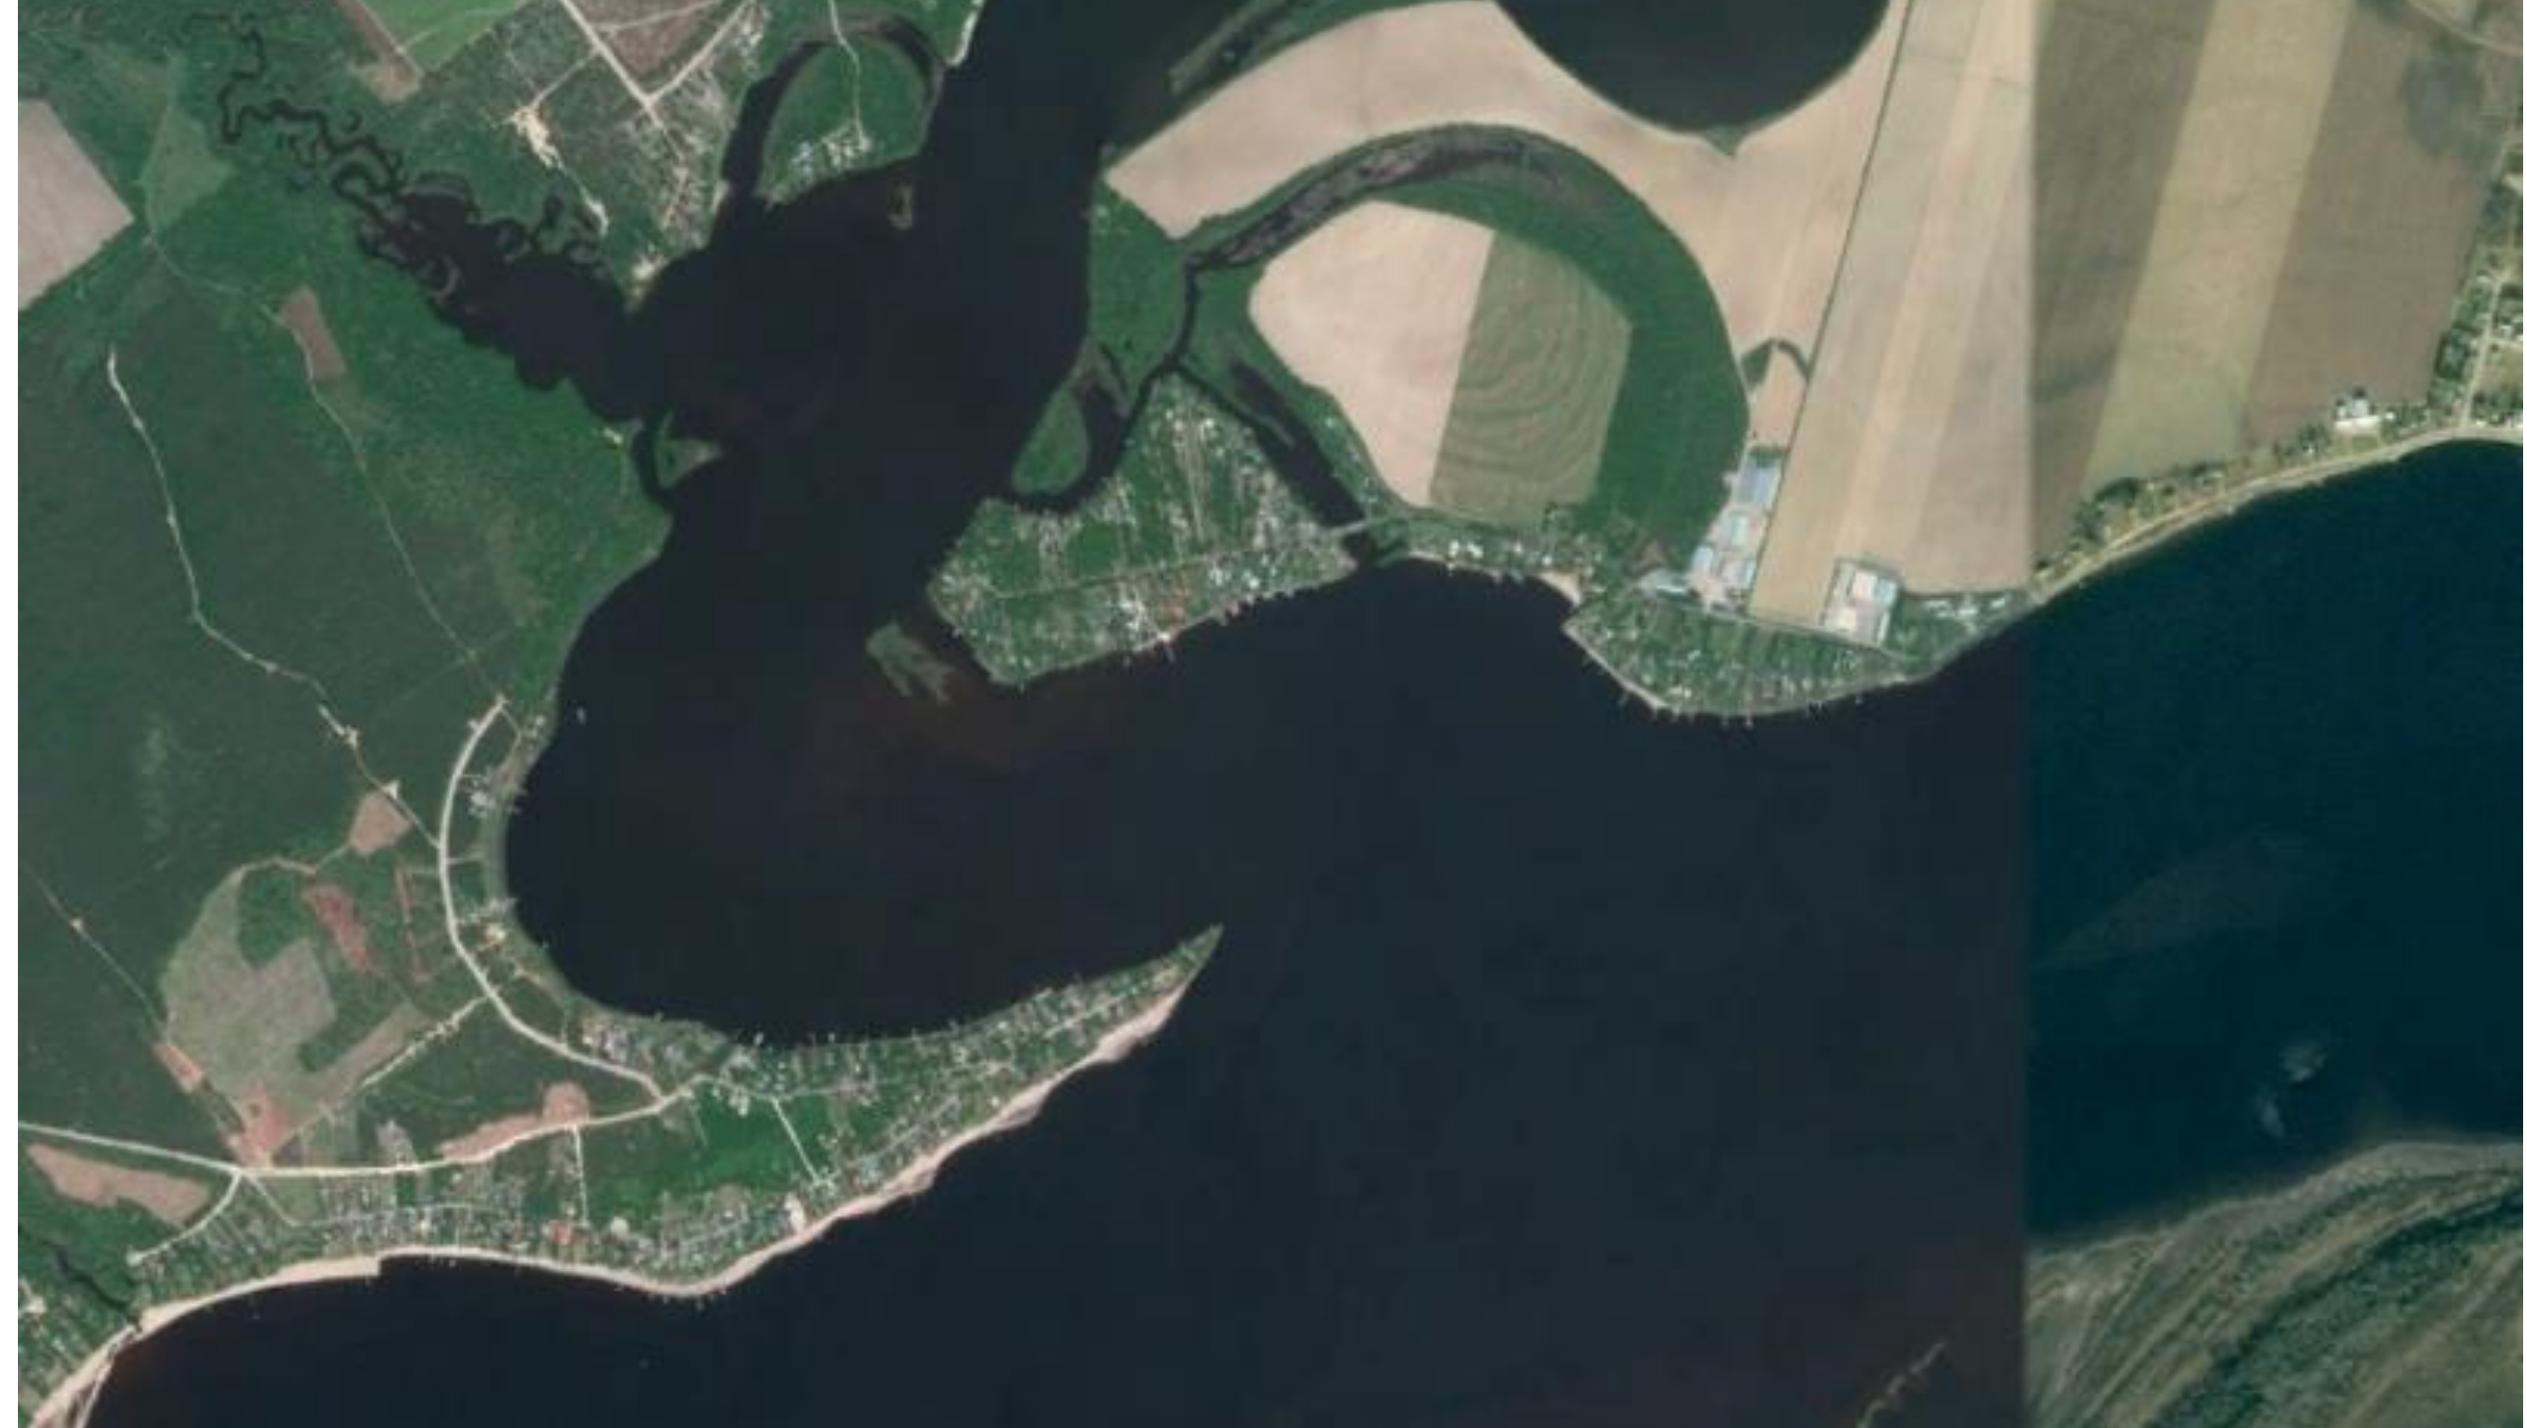
# Pointe Langevin

- Érosion depuis 2016
- Entente avec le milieu que la poursuite des analyses techniques est essentielle afin de bien comprendre la situation et déterminer la meilleure approche
  - Confirmer la cause, les effets, **les options possibles et surtout les impacts de ceux-ci**
  - **Déterminer la meilleure approche avec les résultats de l'analyse**
- Rappel : les interventions potentielles ne cadrent pas dans les dispositions du décret actuel et la raison d'être du PSBLSJ (type d'interventions autorisées par le décret)

- À partir de 2018
1. **Étude de faisabilité technico-économique 50K?**
  2. **Consultation publique?**
  3. **Étude d'impact pour MDDELCC réalisée par le milieu 200 K\$**
  4. **Bureau d'audiences publiques sur l'environnement**
  5. **Plans et devis \$\$**
  6. **Travaux et surveillance \$\$\$**
  7. **Suivi de l'intervention**
