# Programme de stabilisation des berges du lac Saint-Jean

20 mars 2018

# Programmation de travaux préliminaires 2018-2027

# Bilan 2017

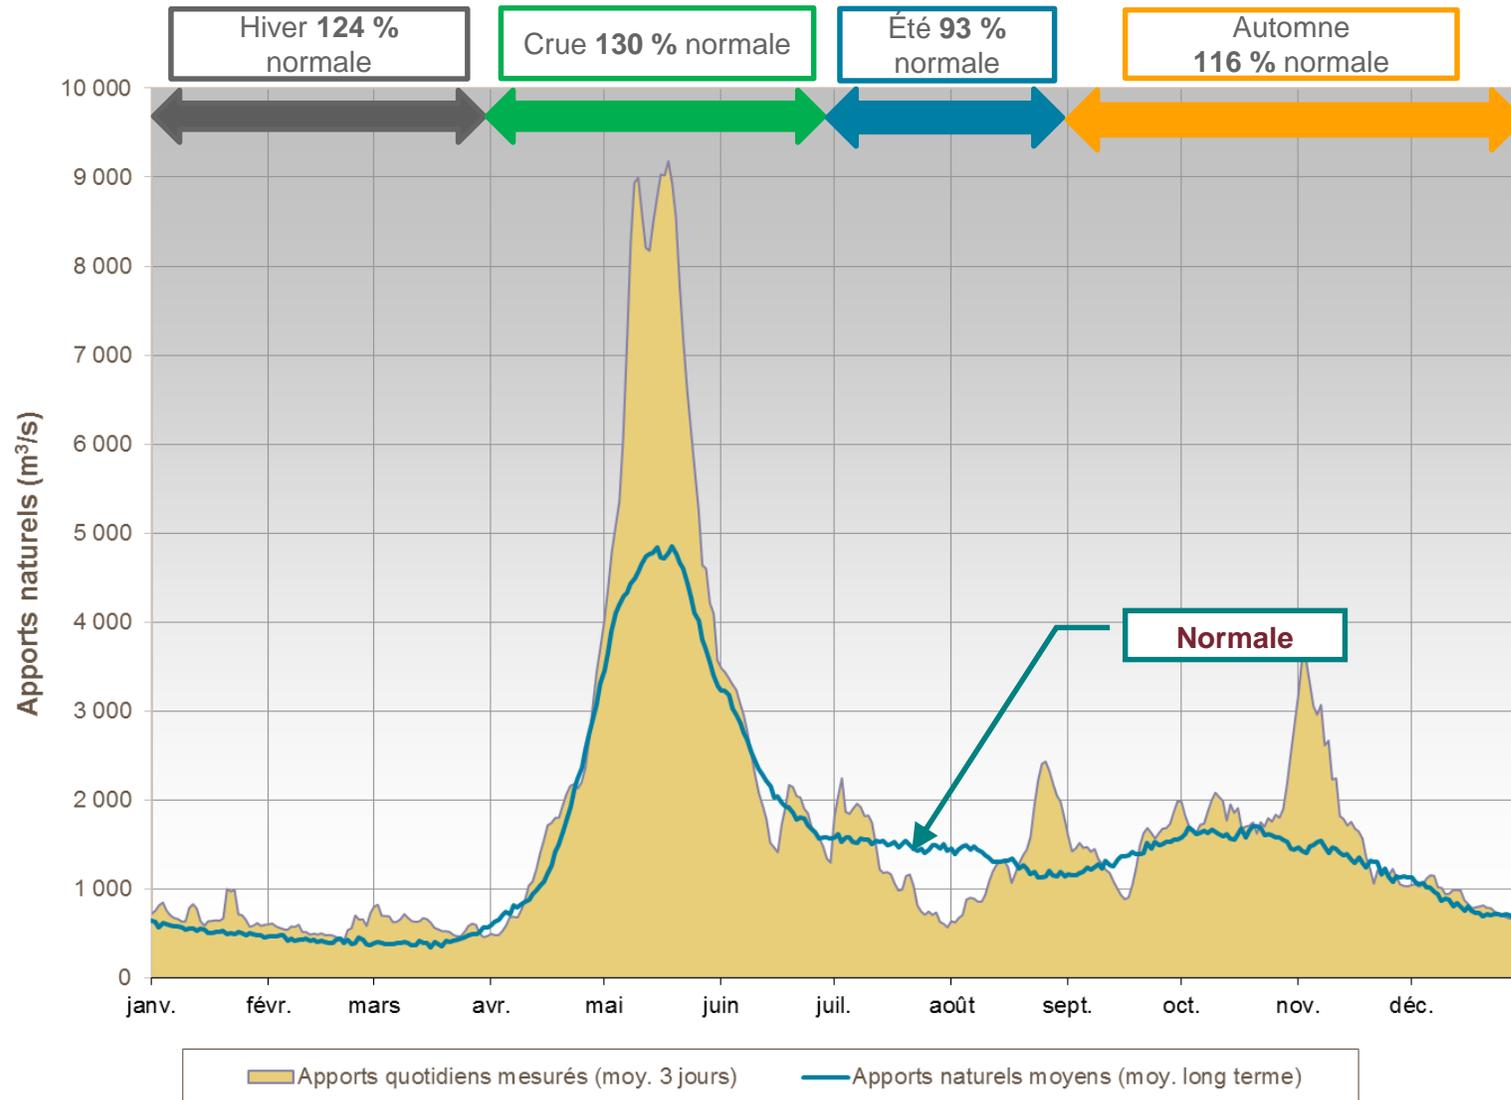
# Année 2017: 119 % de la normale

## Apports naturels observés

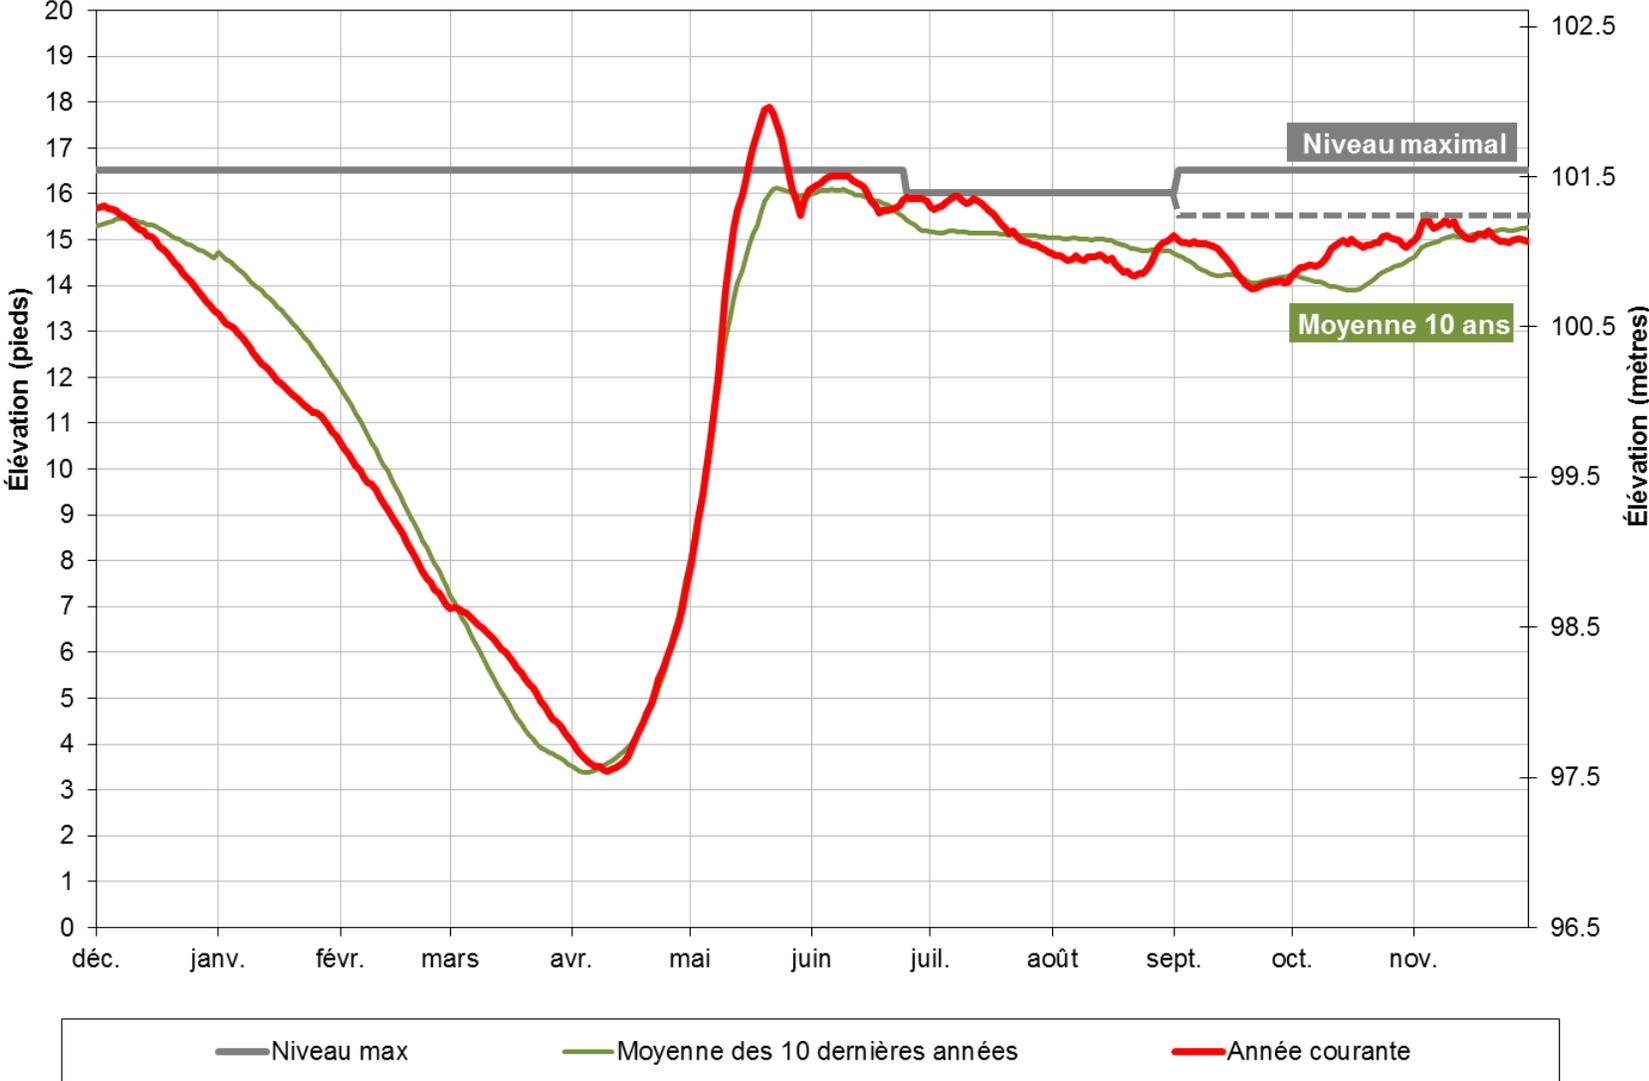
# Niveau du lac Saint-Jean

Niveau maximum atteint: **17,9 pi**

Durée > 16,5 pi. : **11 jours**

Niveau maximum sans barrages:

**20,5 pi**

Durée > 16,5 pi. : **21 jours**
