RioTinto

Rencontre du comité des parties prenantes

4 juillet 2018 v6

Crue printanière 2018

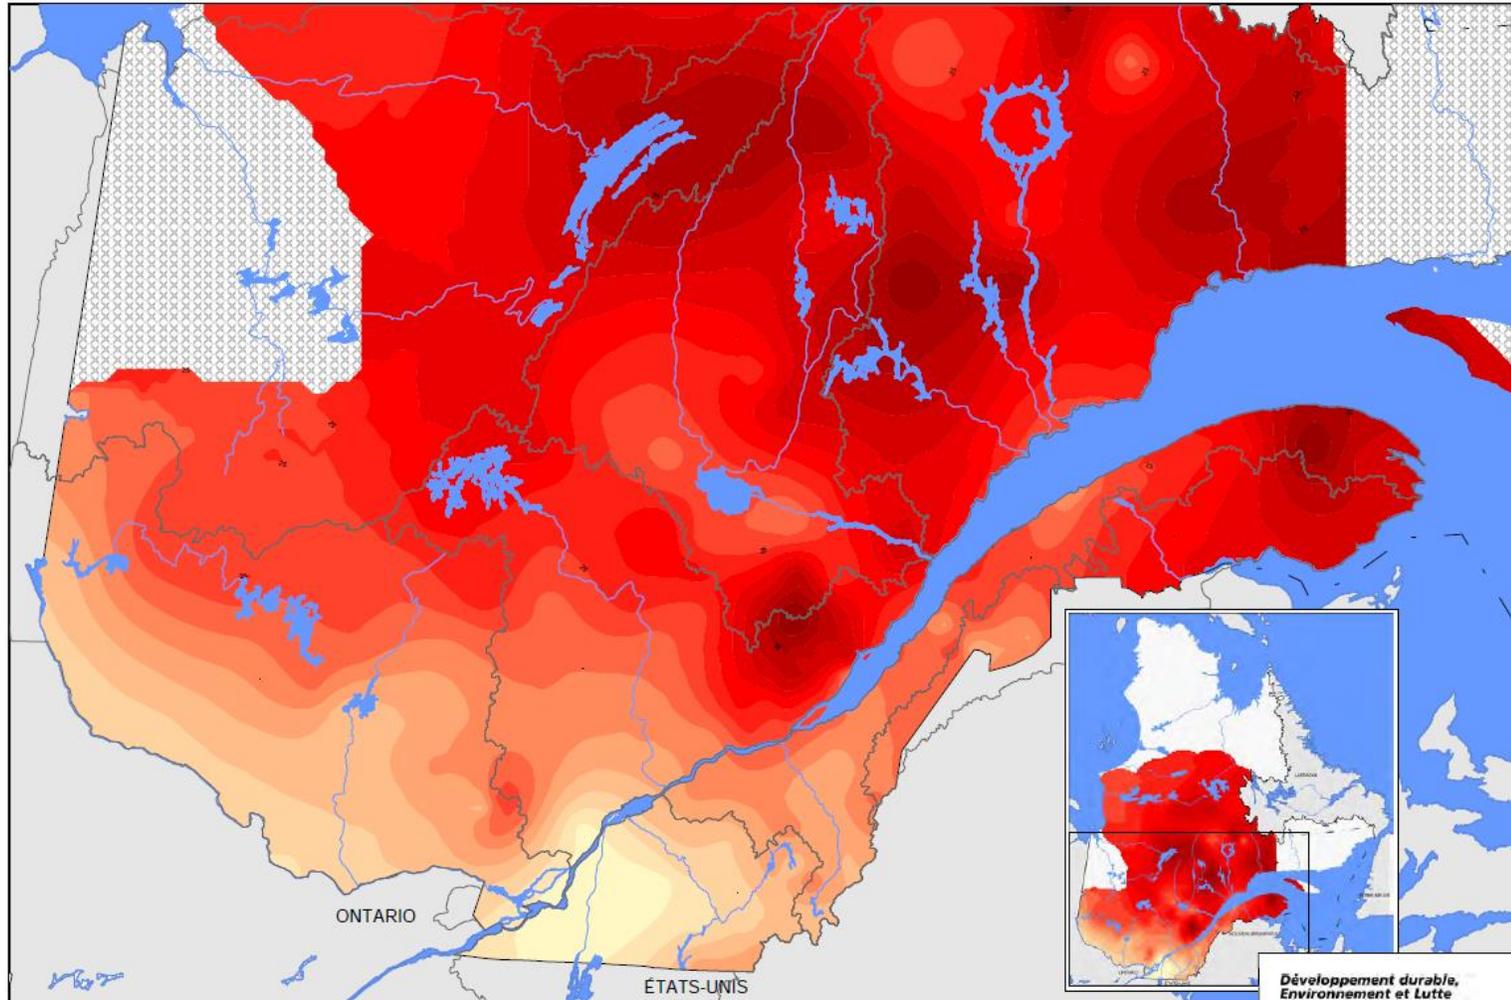
Couvert de neige au 1^{er} avril 2018

ÉQUIVALENT EN EAU DE LA NEIGE AU SOL
Valeur observée (cm)
2018-03-21 au 2018-04-09

Bassin amont	139%
Bassin aval	120%
Bassin total	125%

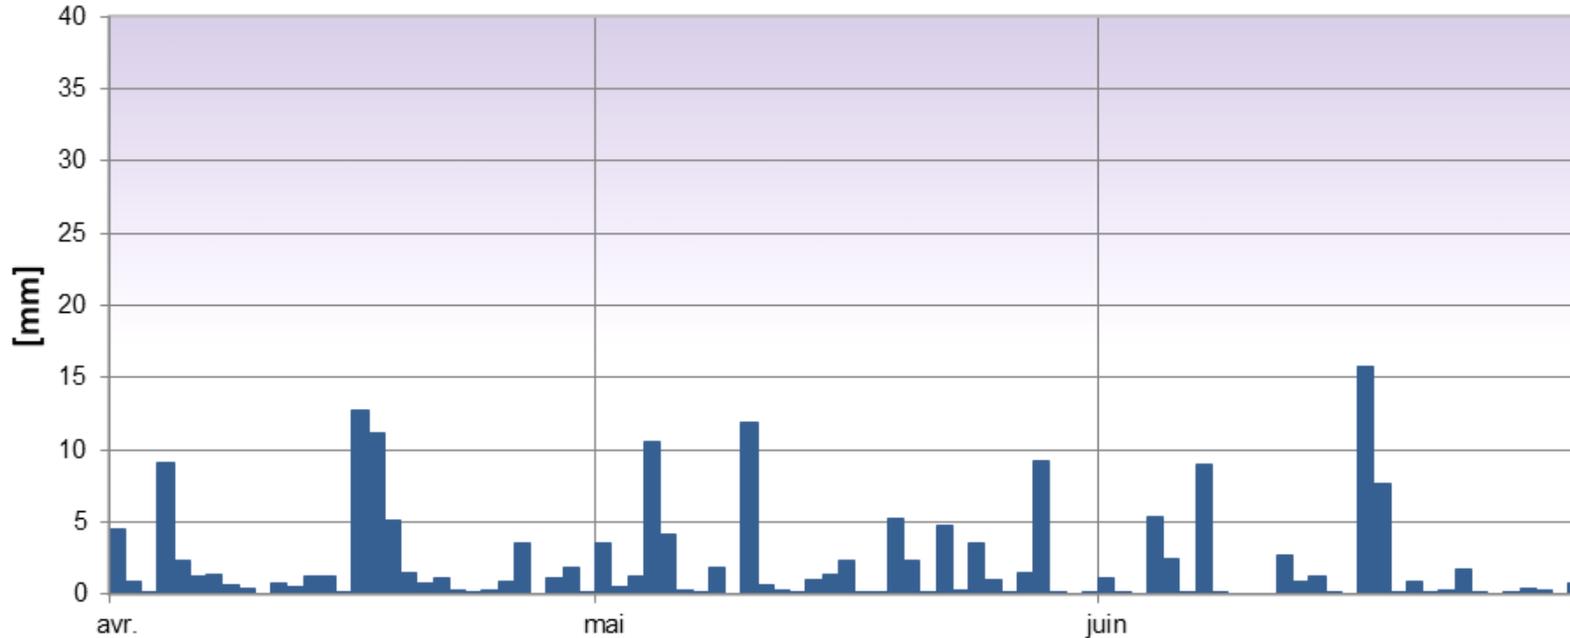
Précipitations journalières observées (bassin total)

Précipitations observées		
Période	[mm]	% normale 1988-2017
Avril 2018	65	102%
Mai 2018	68	91%
juin 2018	52	56%
Printemps	185	80%

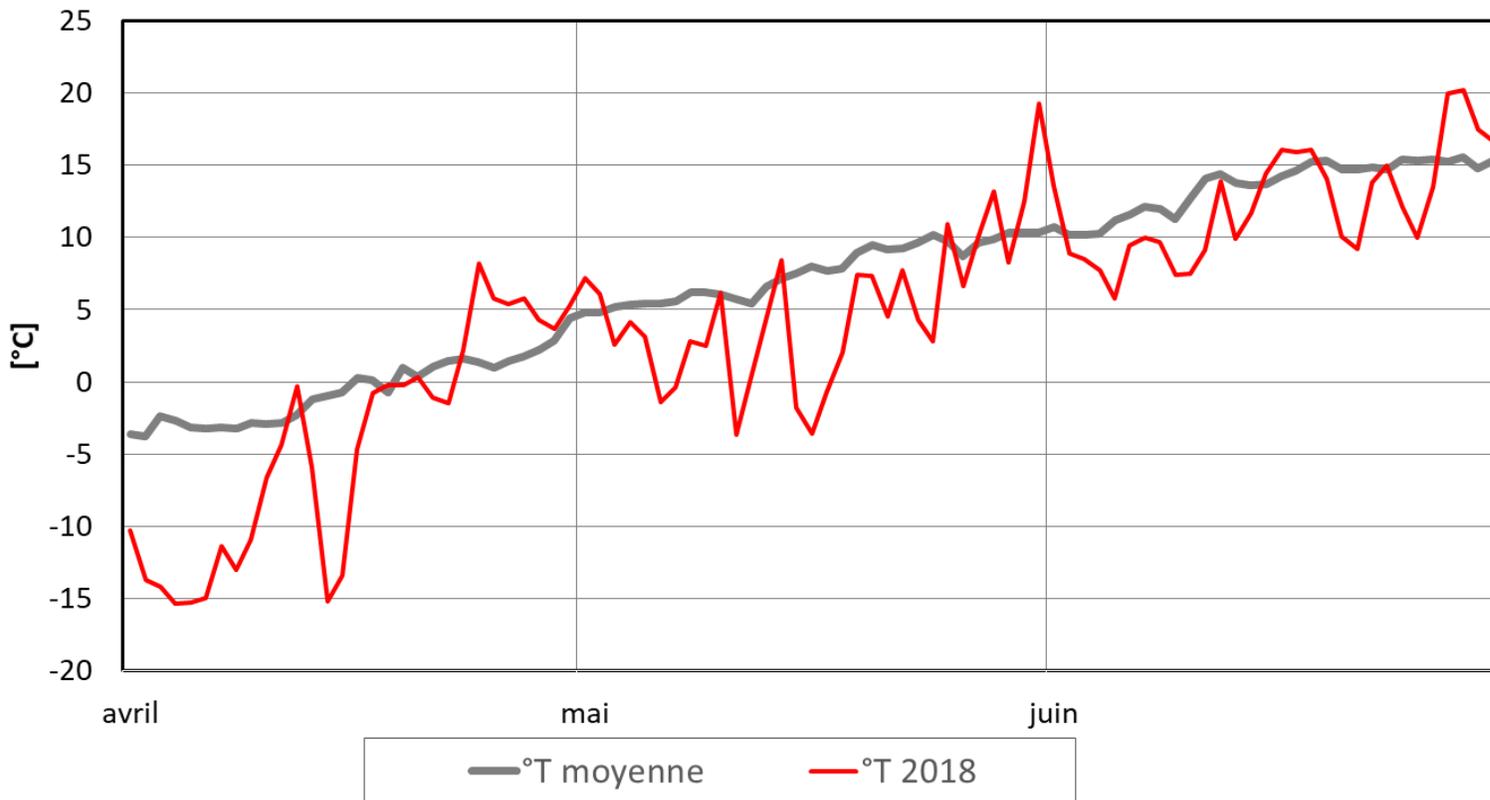
Température moyenne journalière

Température observée		
Période	[°C]	écart à la normale 1988-2017 [°C]
Avril 2018	-4.4	-3.7
Mai 2018	4.9	-2.7
juin 2018	12.3	-1.3
Printemps	4.3	-2.6

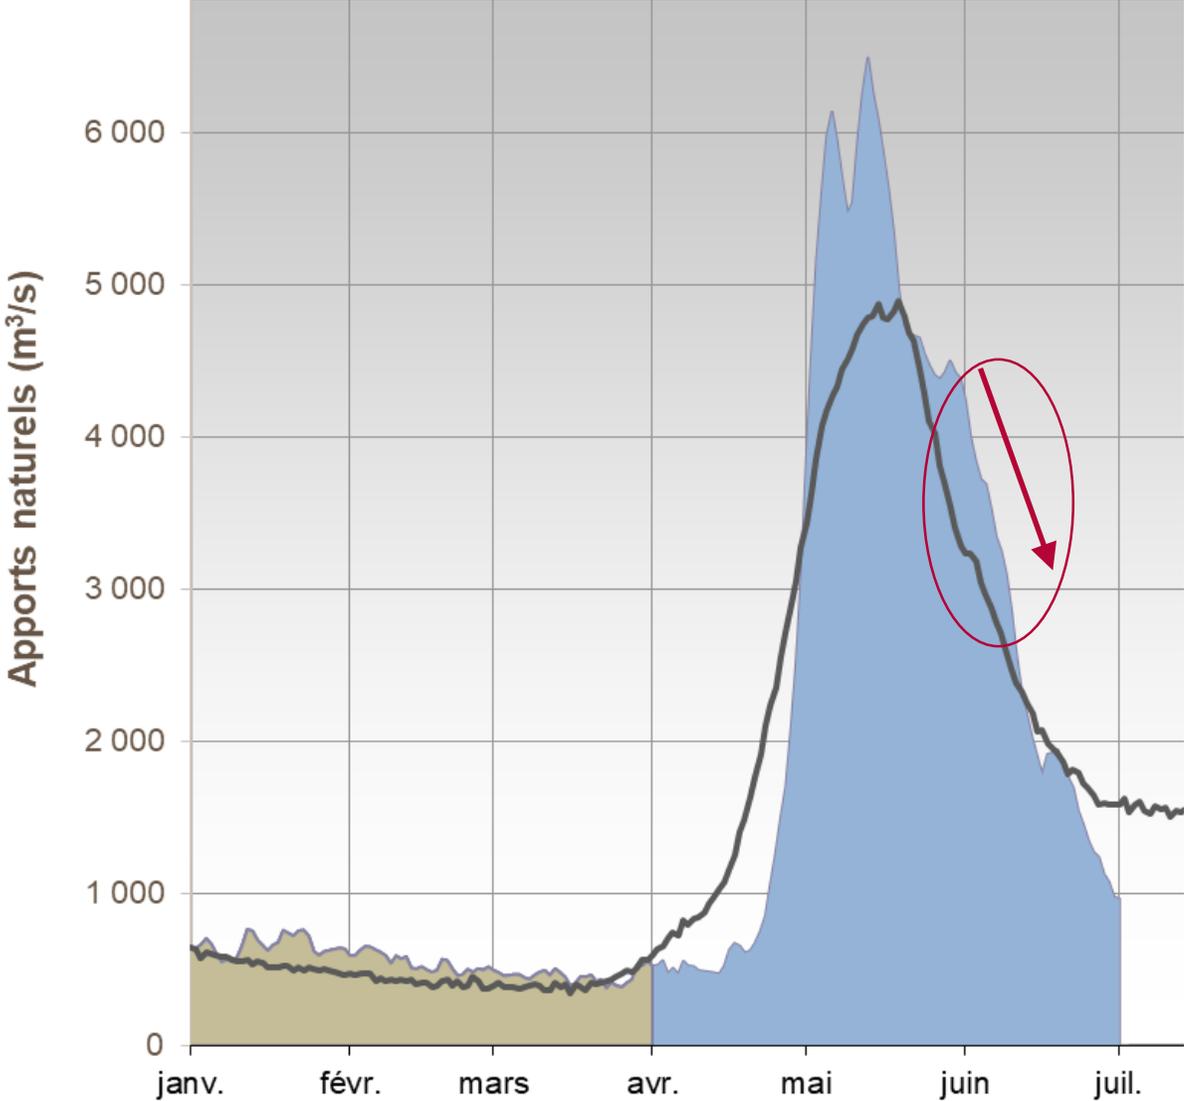
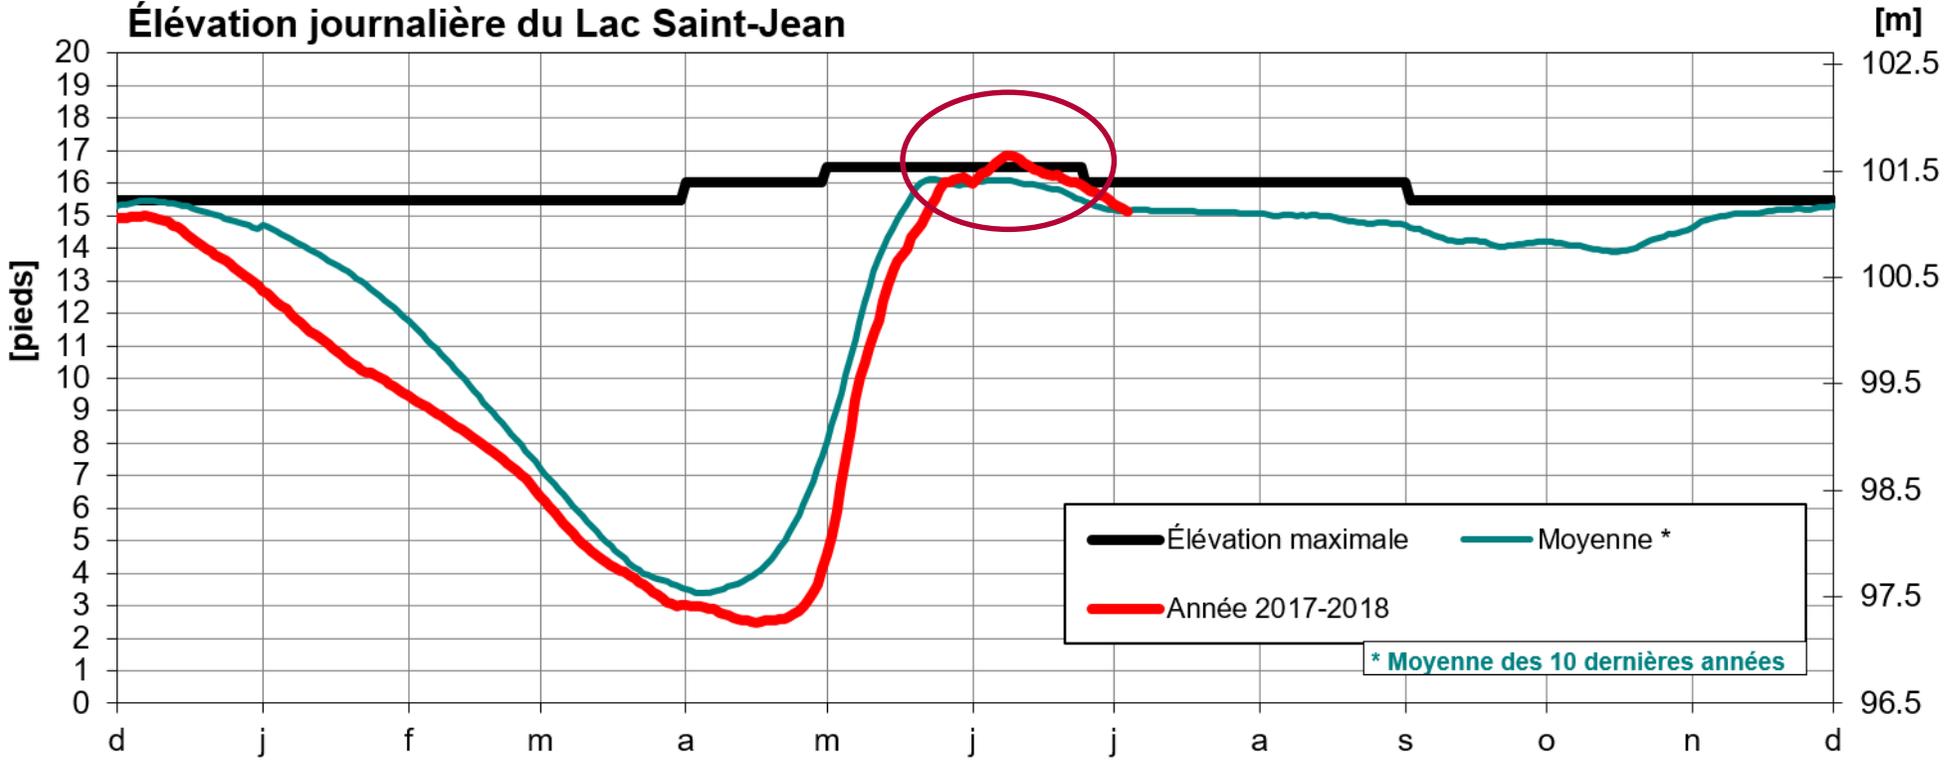
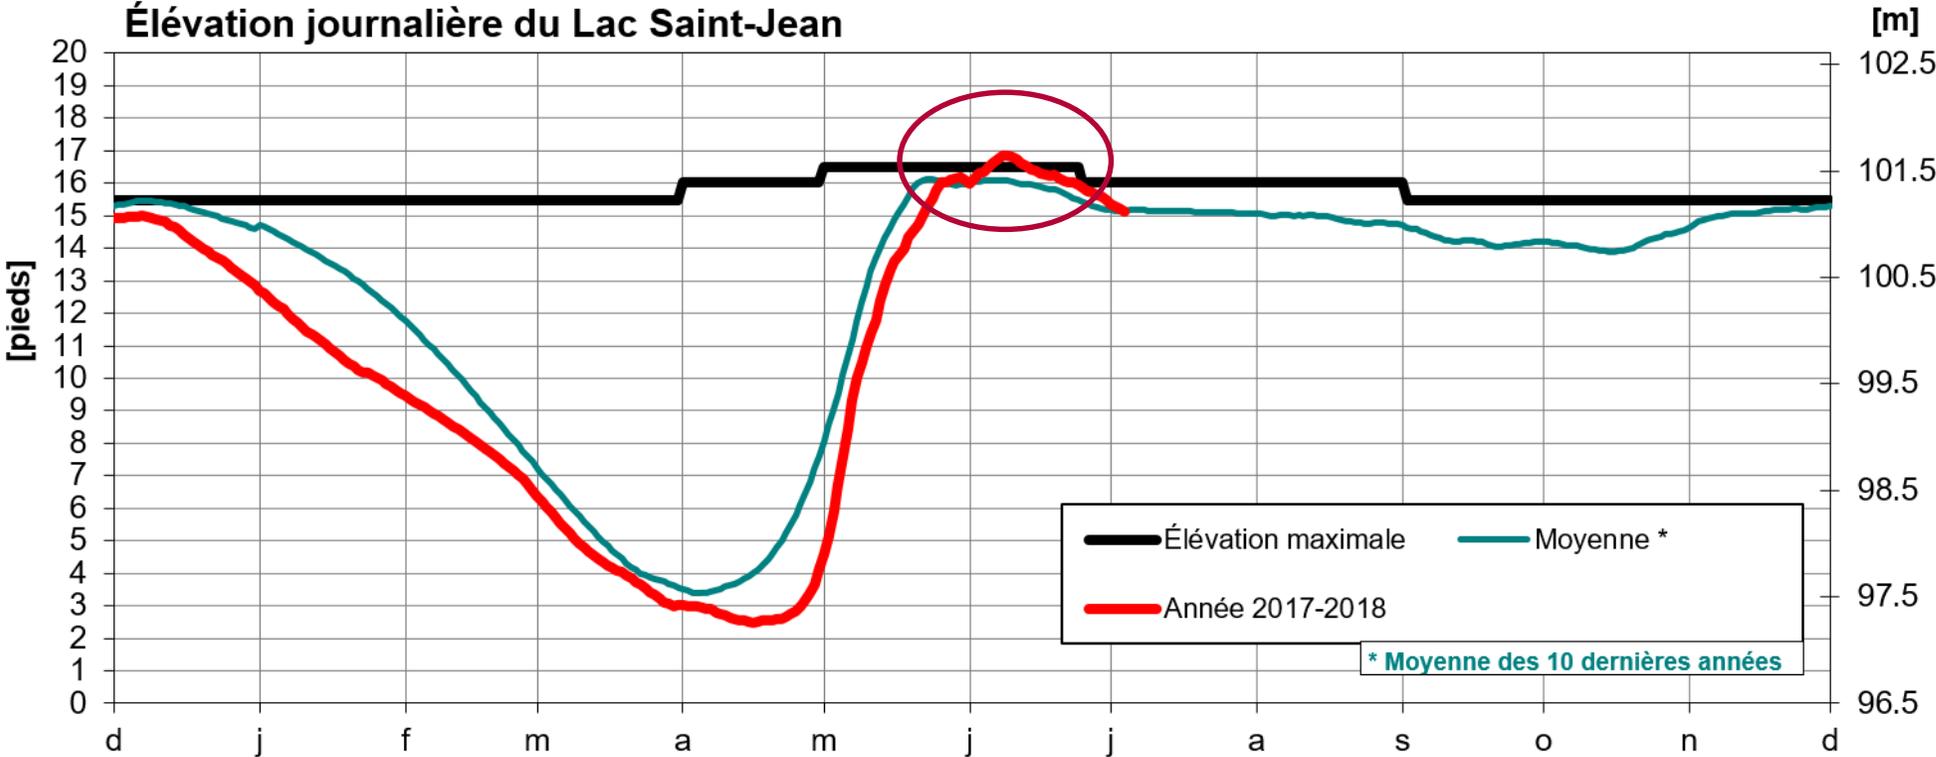
Niveau du lac Saint-Jean 2018

Montée au-delà du 16.5 pieds

Date	Niveau du LSJ	
	[m]	[pieds]
01 juin	101.41	16.07
02 juin	101.46	16.23
03 juin	101.48	16.32
04 juin	101.51	16.39
05 juin	101.56	16.55
06 juin	101.60	16.69
07 juin	101.63	16.80
08 juin	101.66	16.89
09 juin	101.65	16.86
10 juin	101.62	16.78
11 juin	101.60	16.69
12 juin	101.57	16.61
13 juin	101.54	16.49
14 juin	101.51	16.40
15 juin	101.49	16.34
16 juin	101.47	16.29
17 juin	101.46	16.23
18 juin	101.46	16.24
19 juin	101.45	16.21
20 juin	101.43	16.13
21 juin	101.41	16.07
22 juin	101.39	16.03
23 juin	101.38	15.99
24 juin	101.36	15.91
25 juin	101.33	15.81
26 juin	101.31	15.74

Niveau maximum atteint: **16.89 pi**

Durée > 16,5 pi. : **8 jours**

Retour à 15.99 pi le 23 juin

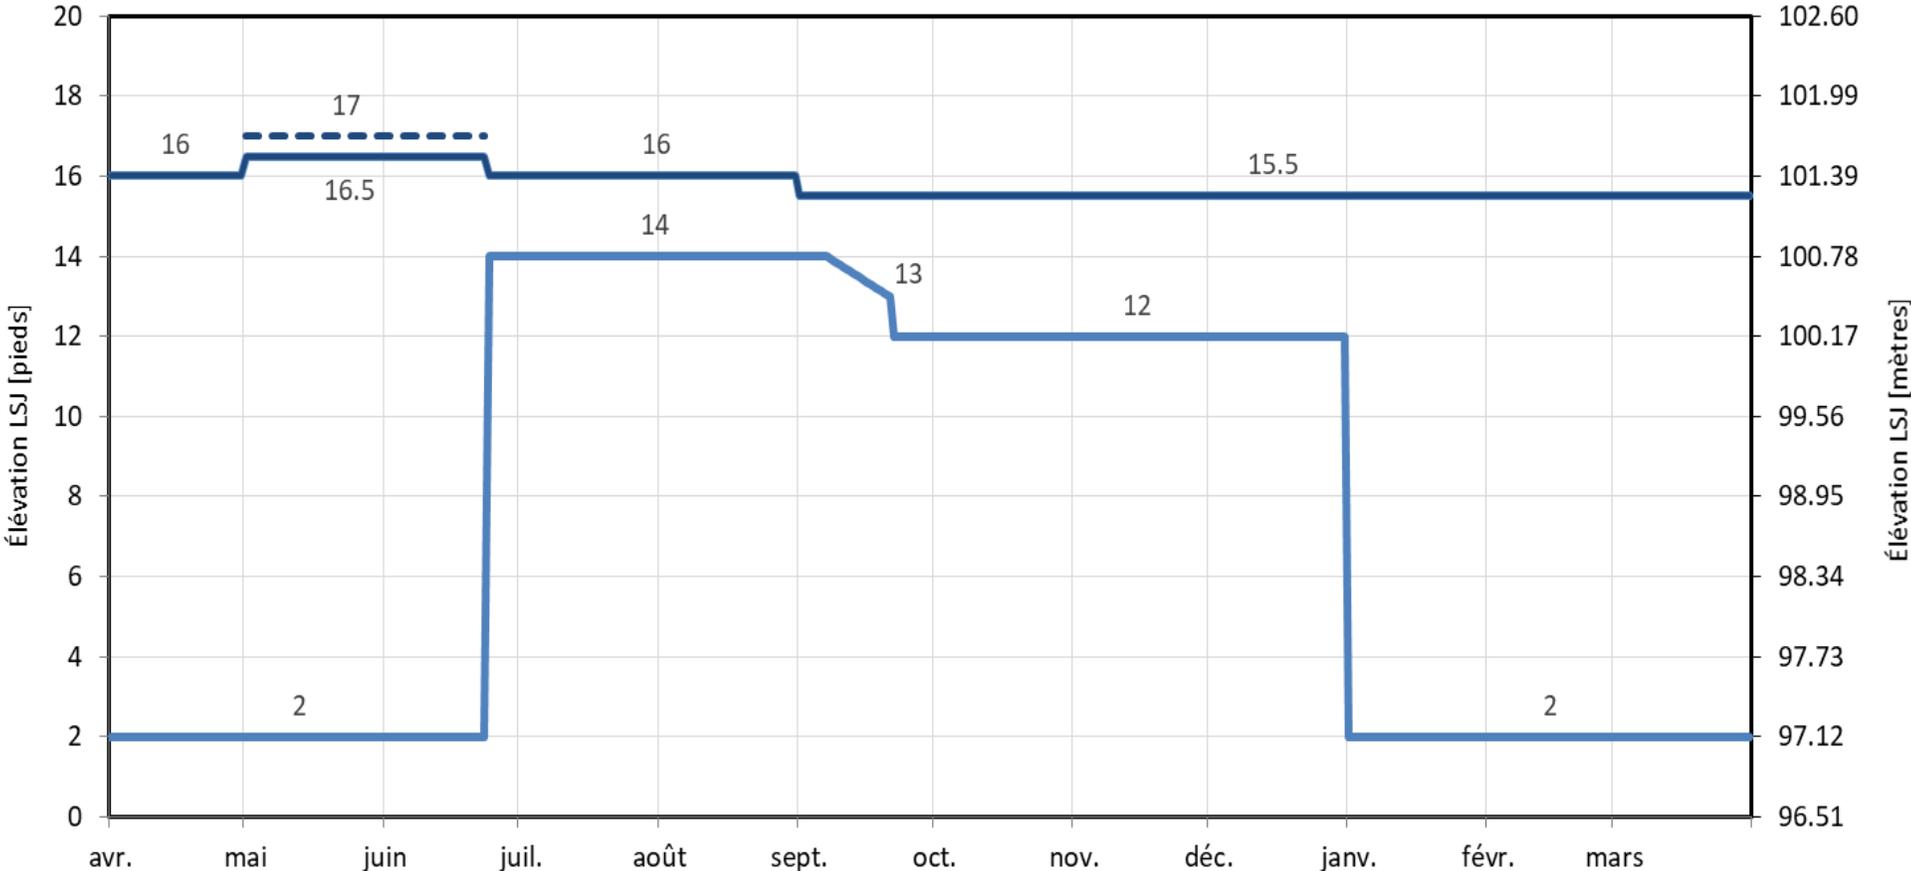
Décret 2018
Niveaux limites au LSJ

- **Niveau minimum** automnal établi à 12 pieds.
- **Niveau maximum** de 15,5 pieds, soit un pied plus bas qu'actuellement.

- **Niveau minimum** hivernal établi à 2 pieds.
- **Niveau maximum** de 15,5 pieds

- Le niveau de 16,5 pieds pourra être dépassé pour une période maximale de 12 jours et porté graduellement à un niveau maximal de 17 pieds.
- **Typiquement :**
 - montée du niveau sur environ 4 jours (+ ou - 1 jour);
 - maintien d'un niveau maximal de 17 pieds sur environ 4 jours (+ ou - 1 jour);
 - descente graduelle du niveau sur environ 4 jours (+ ou - 1 jour).

- **Niveau minimum** à 14 pieds* jusqu'au 7 septembre, soit une semaine supplémentaire par rapport au mode de gestion actuel. Par la suite, diminution graduelle pour atteindre 13 pieds au 21 septembre.
- Niveau maximum de 16 pieds du 24 juin au 31 août et **de 15,5 pieds dès le 1^{er} septembre.**
- * *Si apport naturel suffisant*

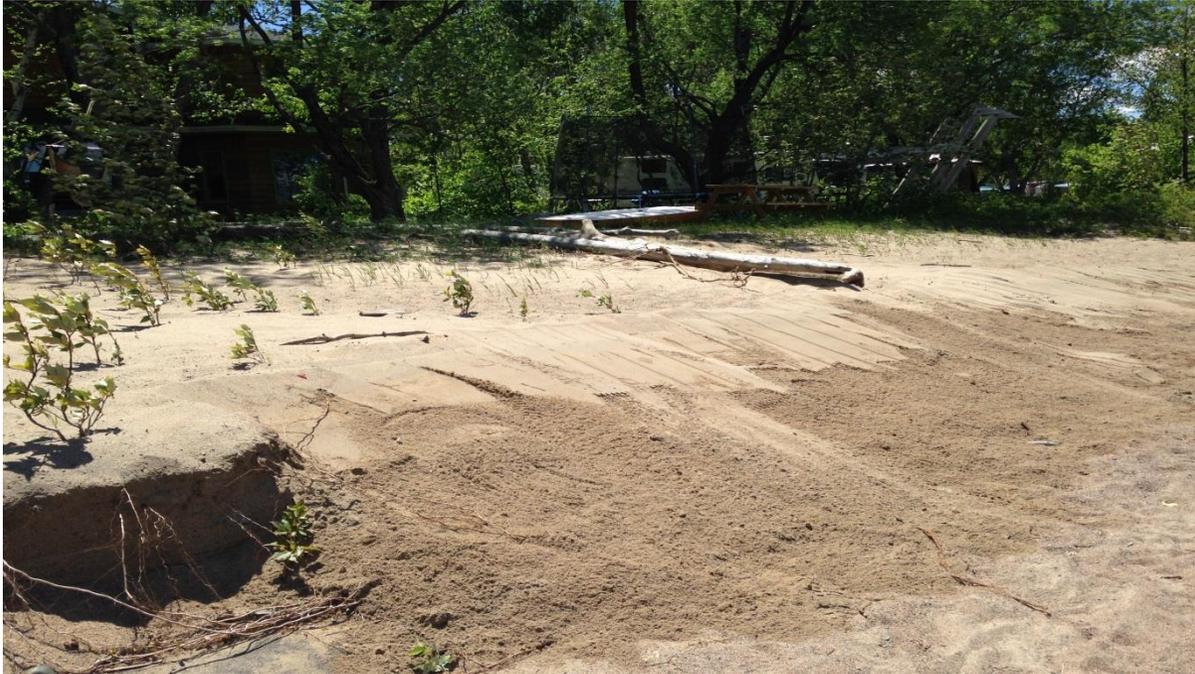
Travaux d'entretien printemps 2018

Adoucissement de talus en zone de plage pour faciliter l'accès au lac.

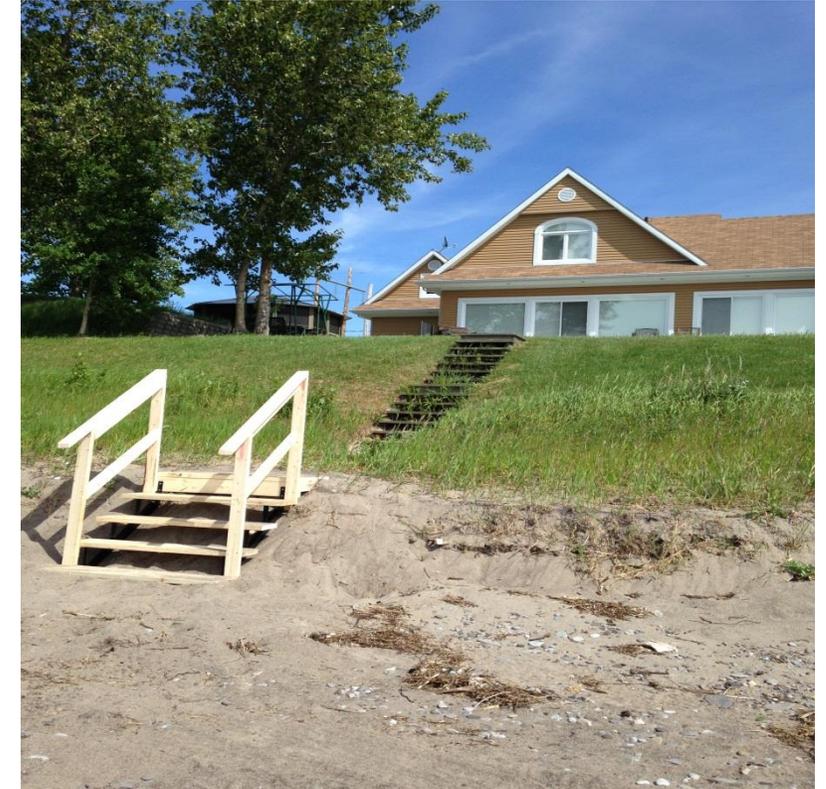
Construction d'escaliers lorsque l'adoucissement n'est pas possible pour faciliter l'accès au lac.

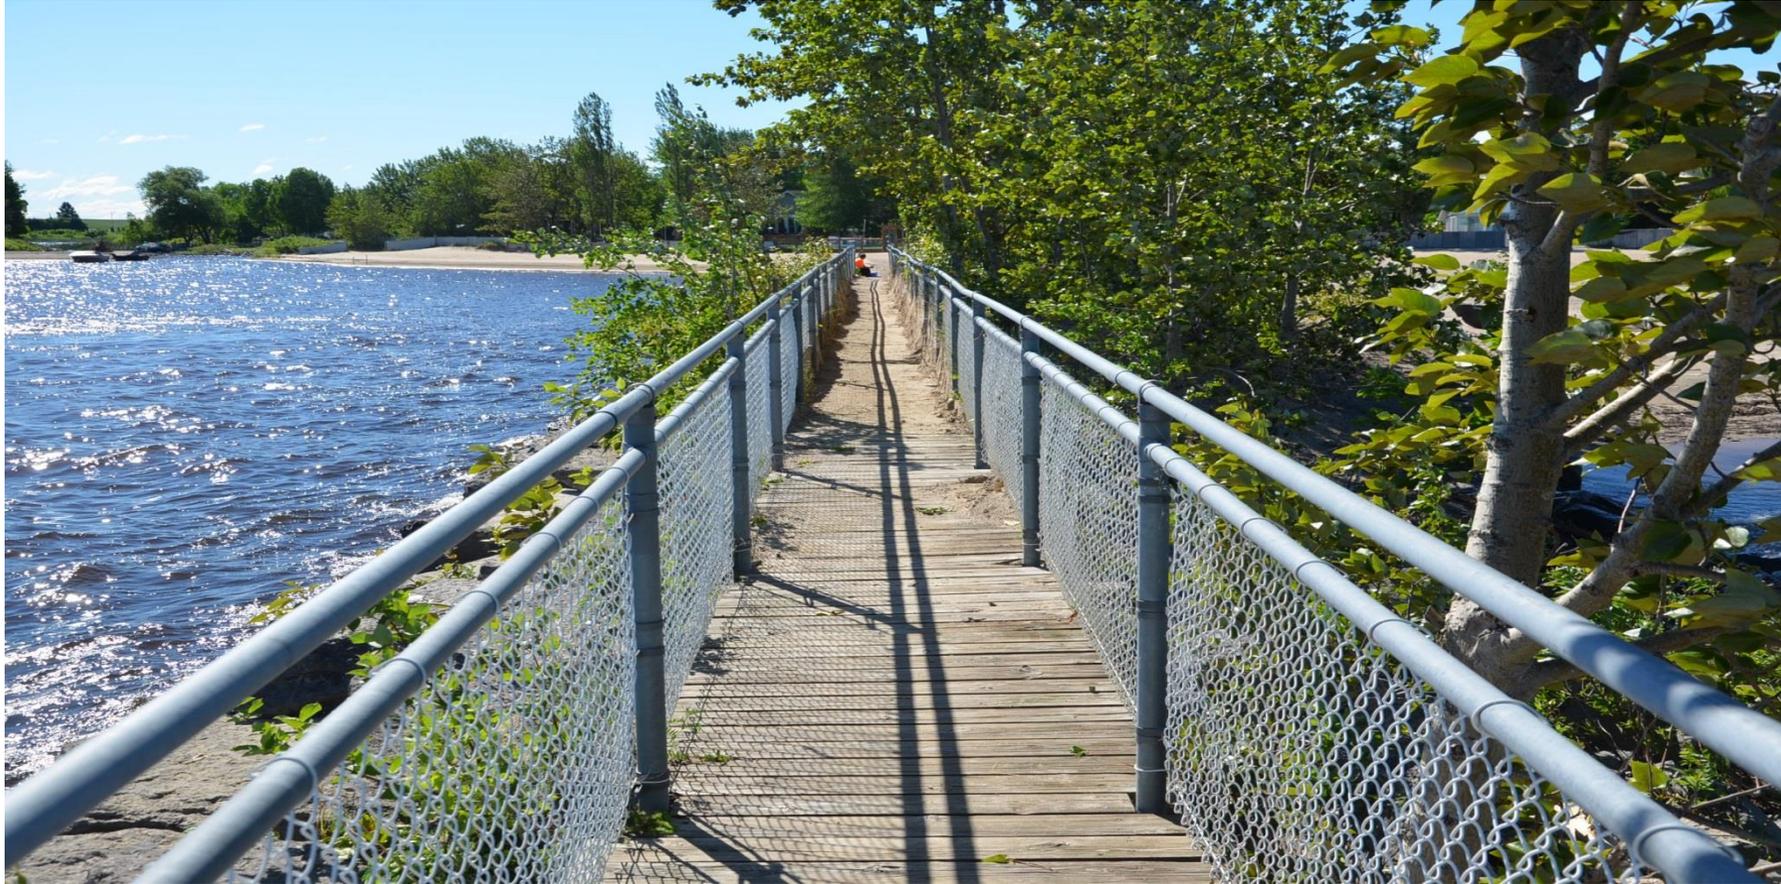
Travaux d'entretien printemps 2018

Dégagement des trottoirs sur les épis aménagés, enlèvement des débris et émondage.

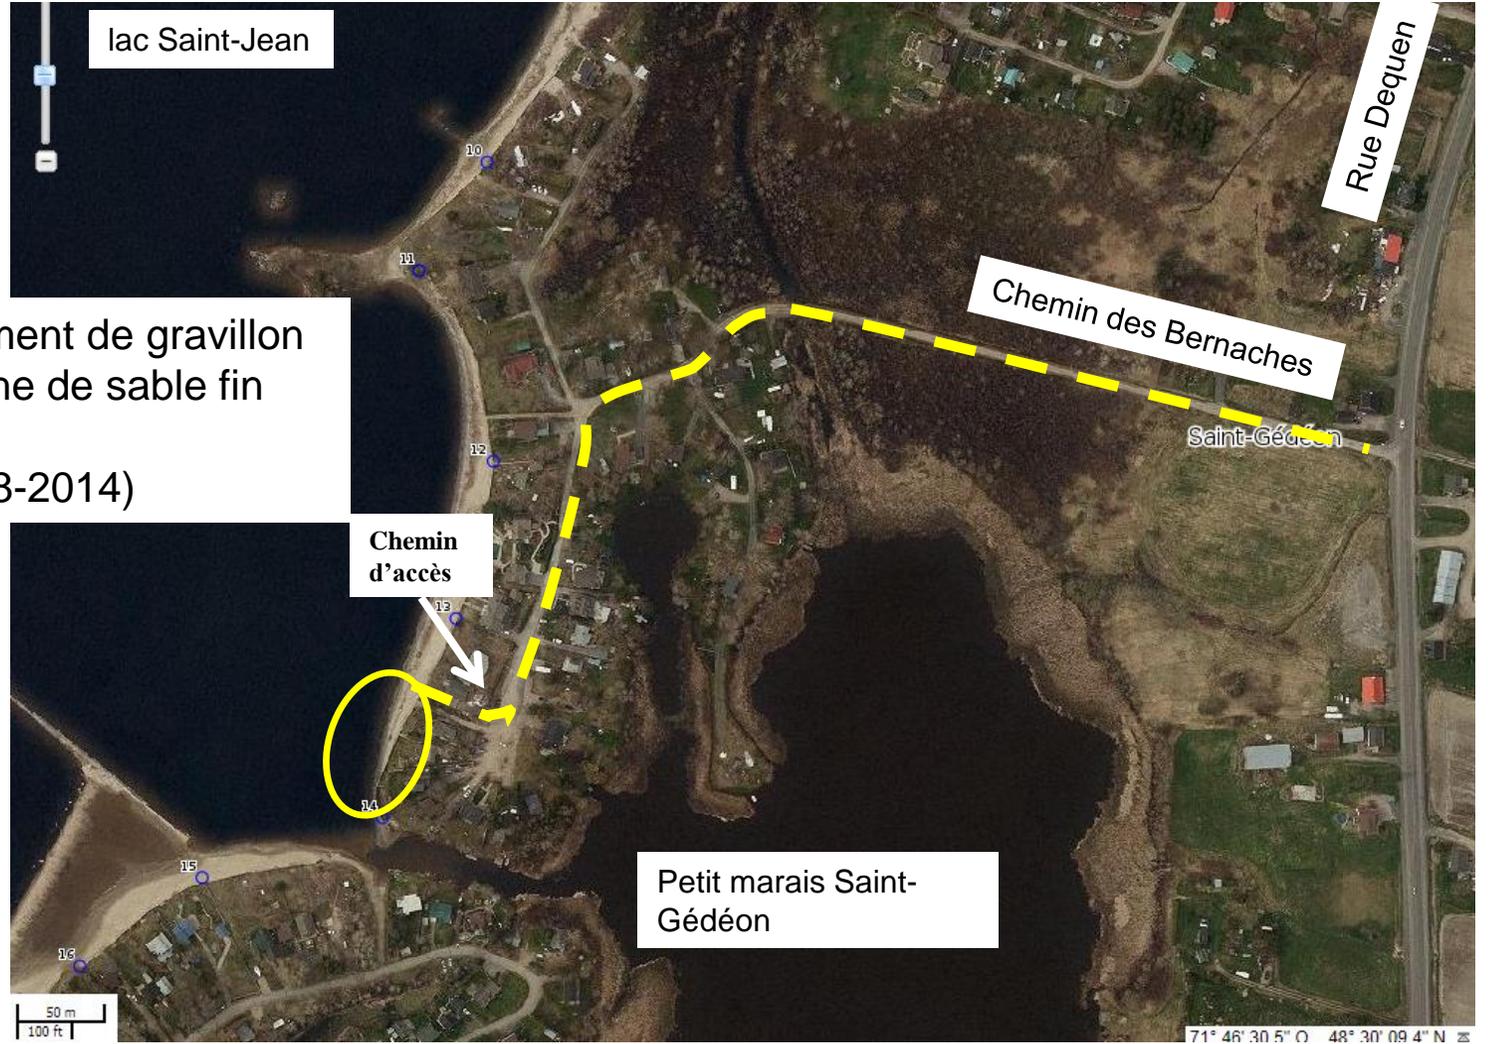
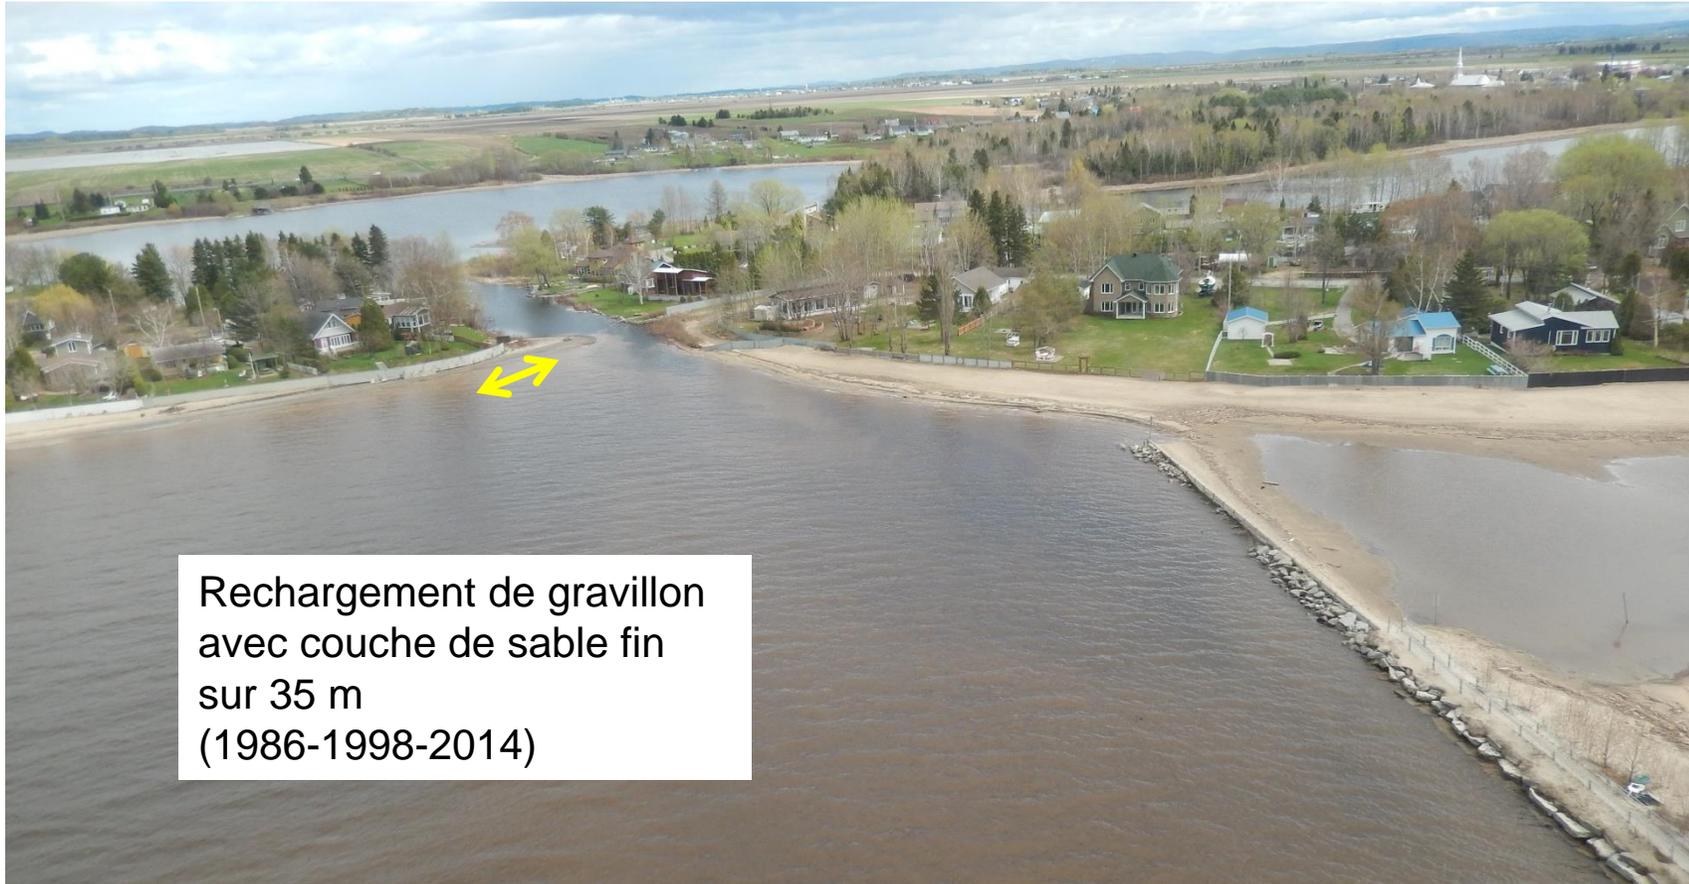
Site 98.02.01 – chemin des Bernaches – A2018

Rechargement de gravillon
avec couche de sable fin
sur 35 m
(1986-1998-2014)

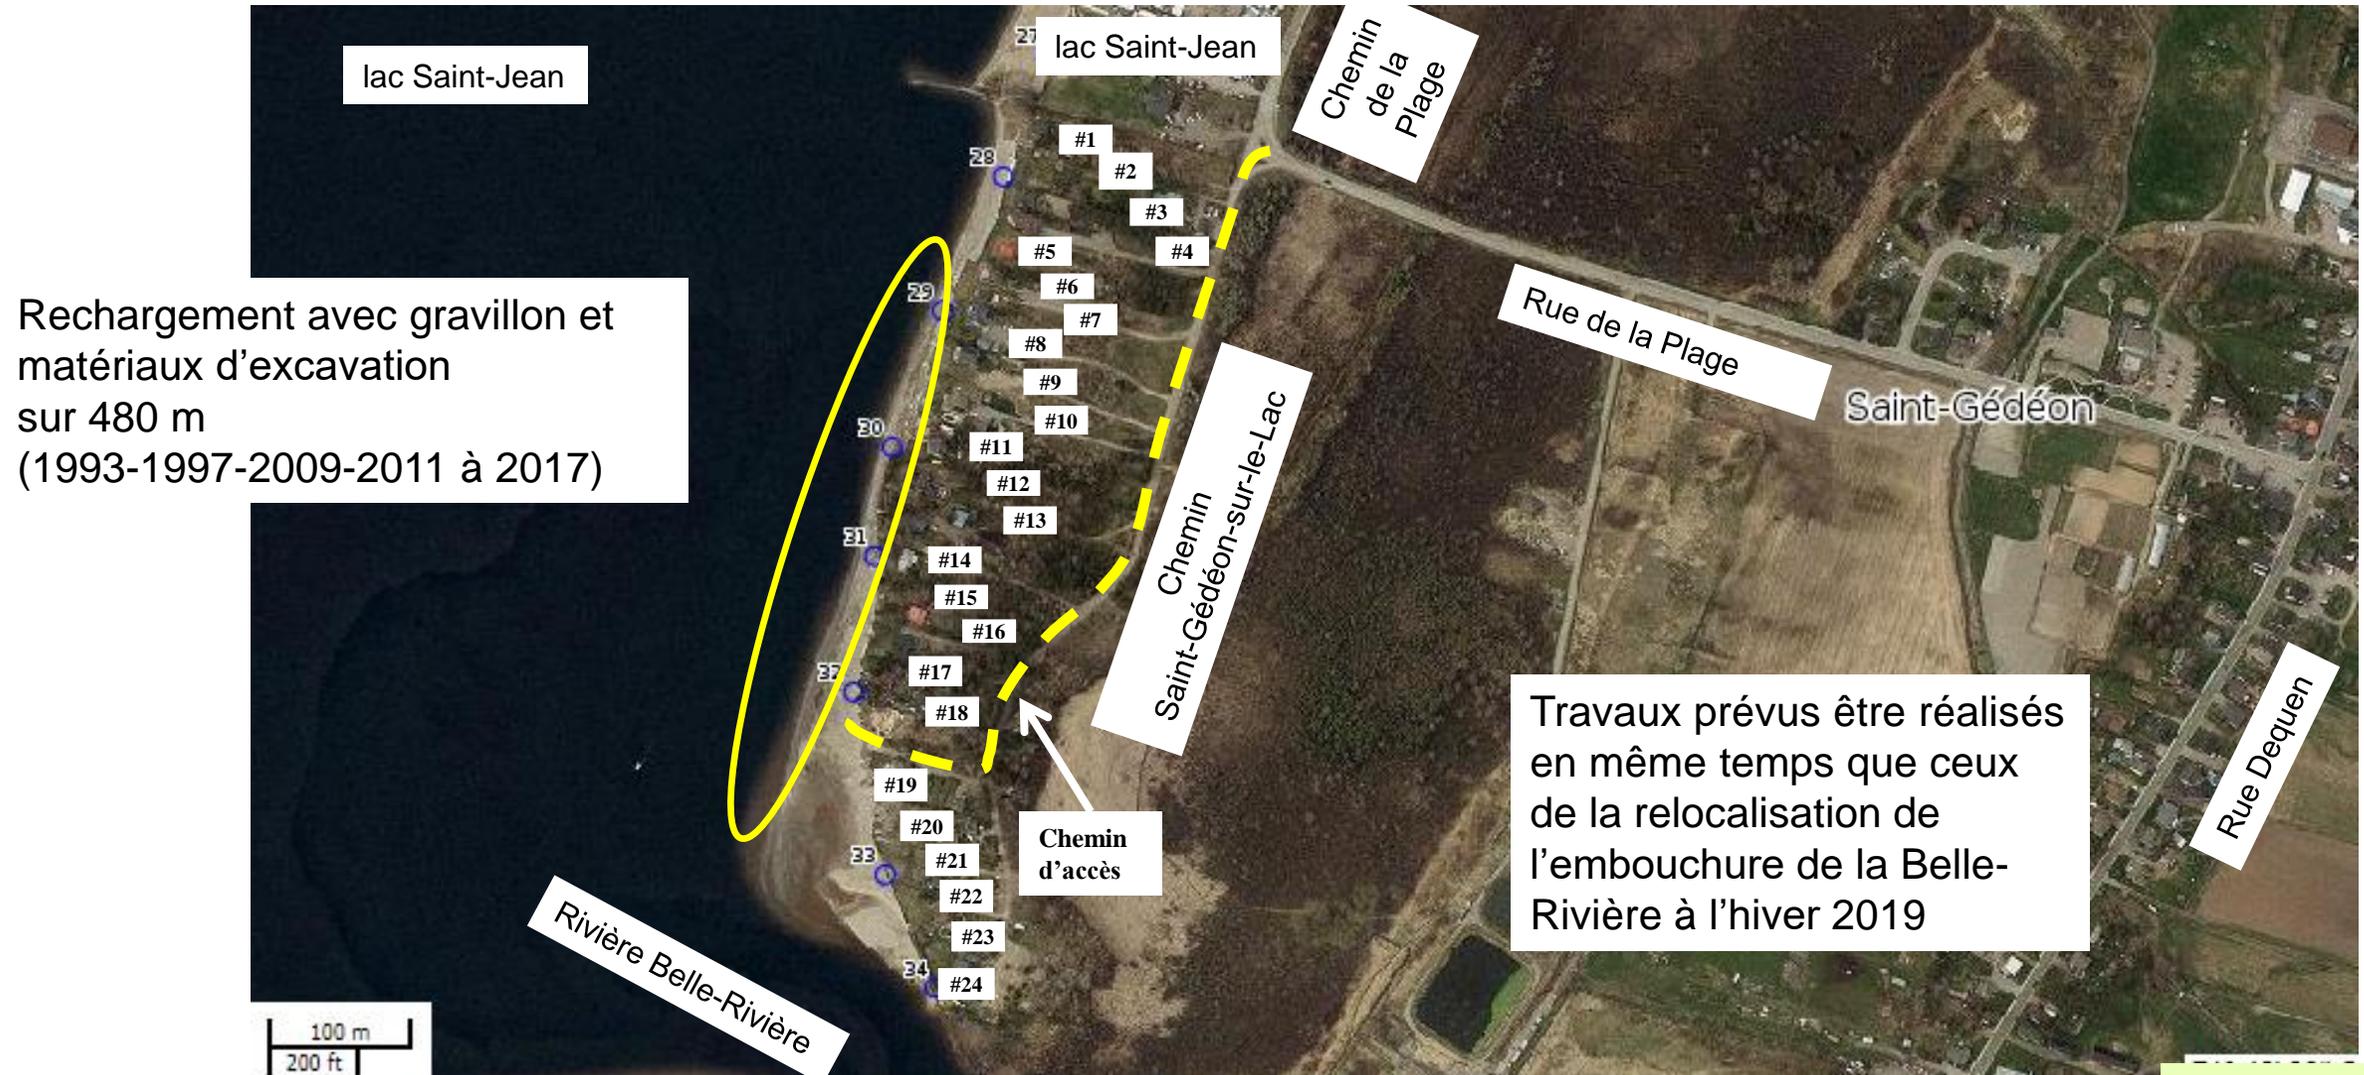
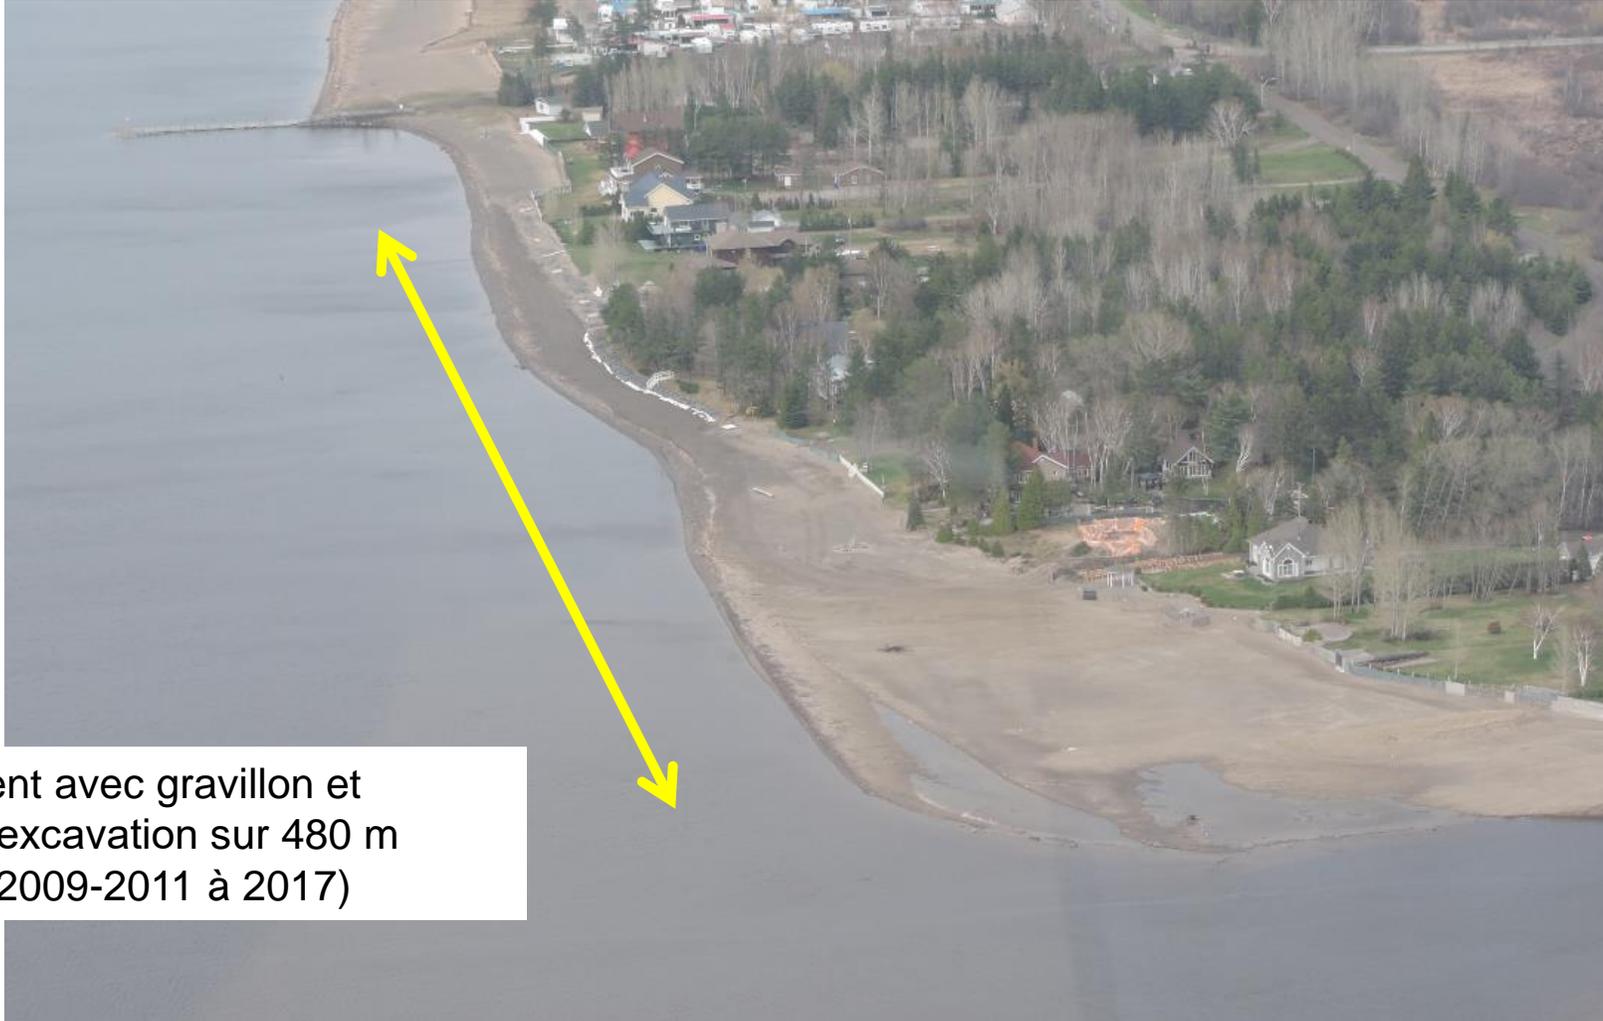
Site 93.02.02 – Saint-Gédéon-sur-le-Lac – H2019

Rechargement avec gravillon et matériaux d'excavation sur 480 m (1993-1997-2009-2011 à 2017)

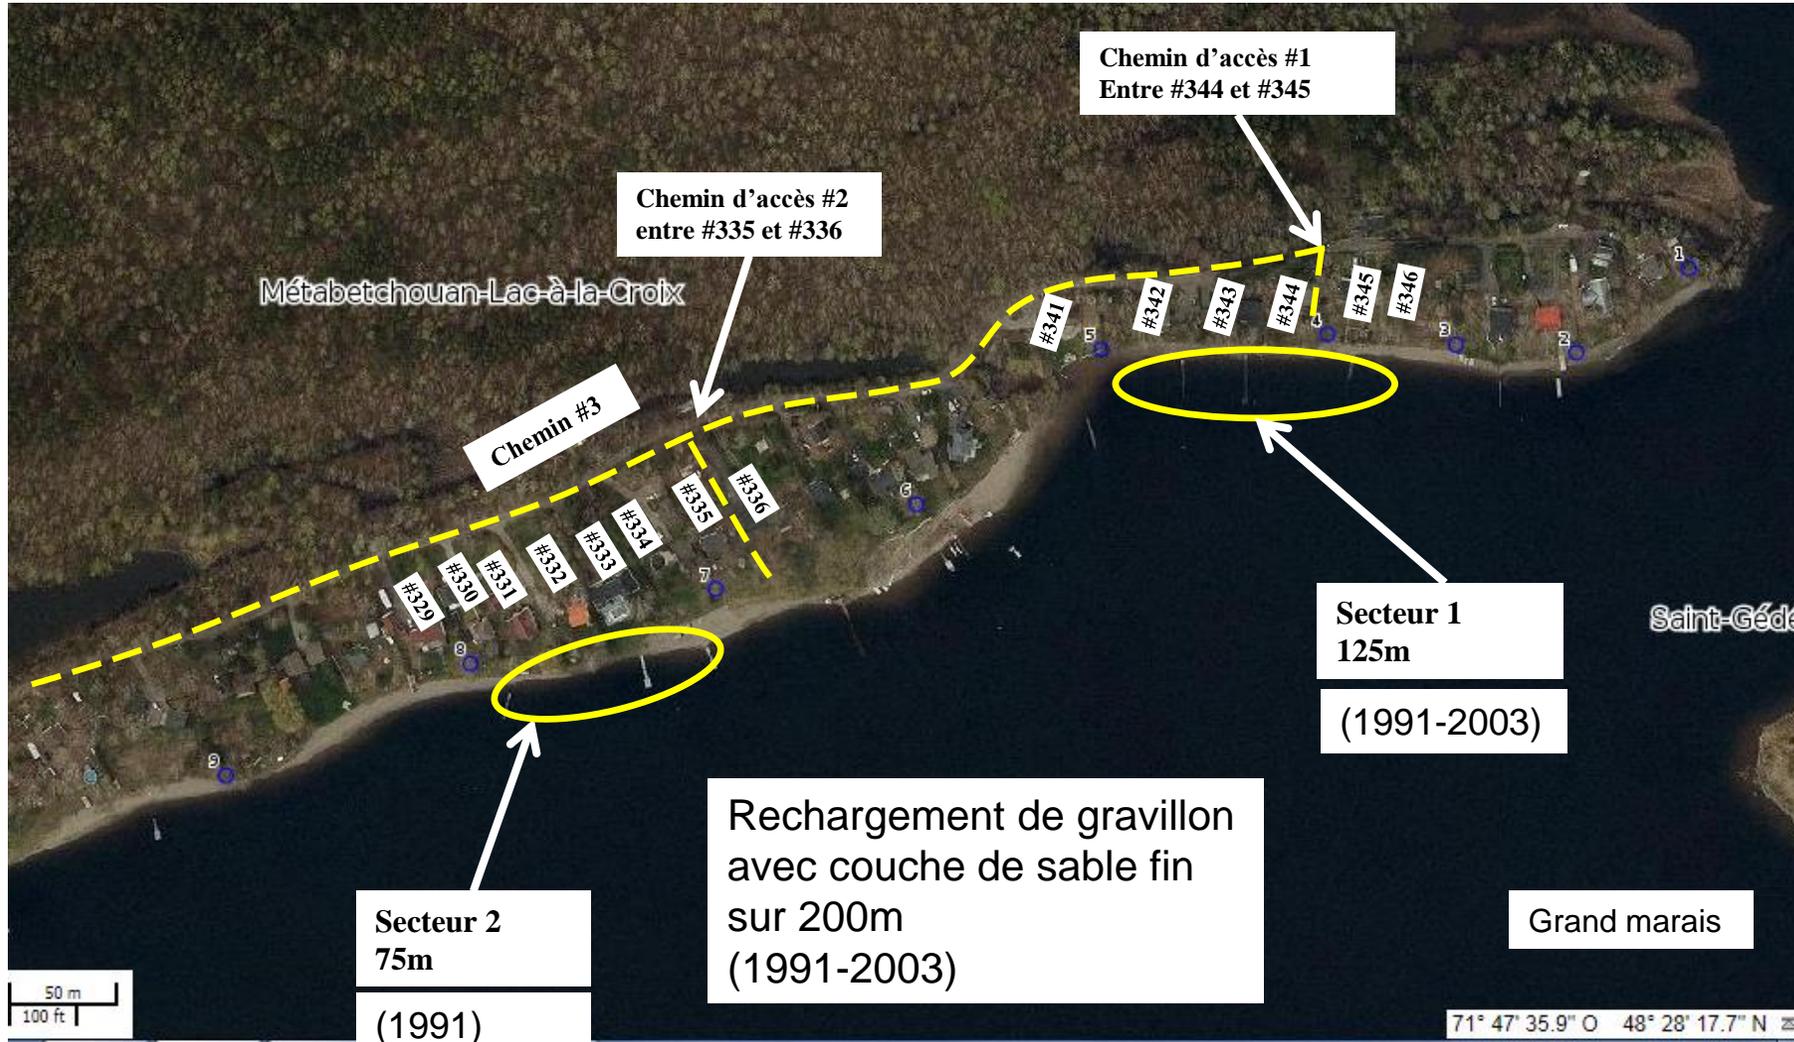
Site 91.03.01 – Grand marais – A2019

Rechargement de gravillon
avec couche de sable fin
sur 200m
(1991-2003)
