RioTinto

Rencontre du comité des parties prenantes

4 juillet 2018 v6

Crue printanière 2018

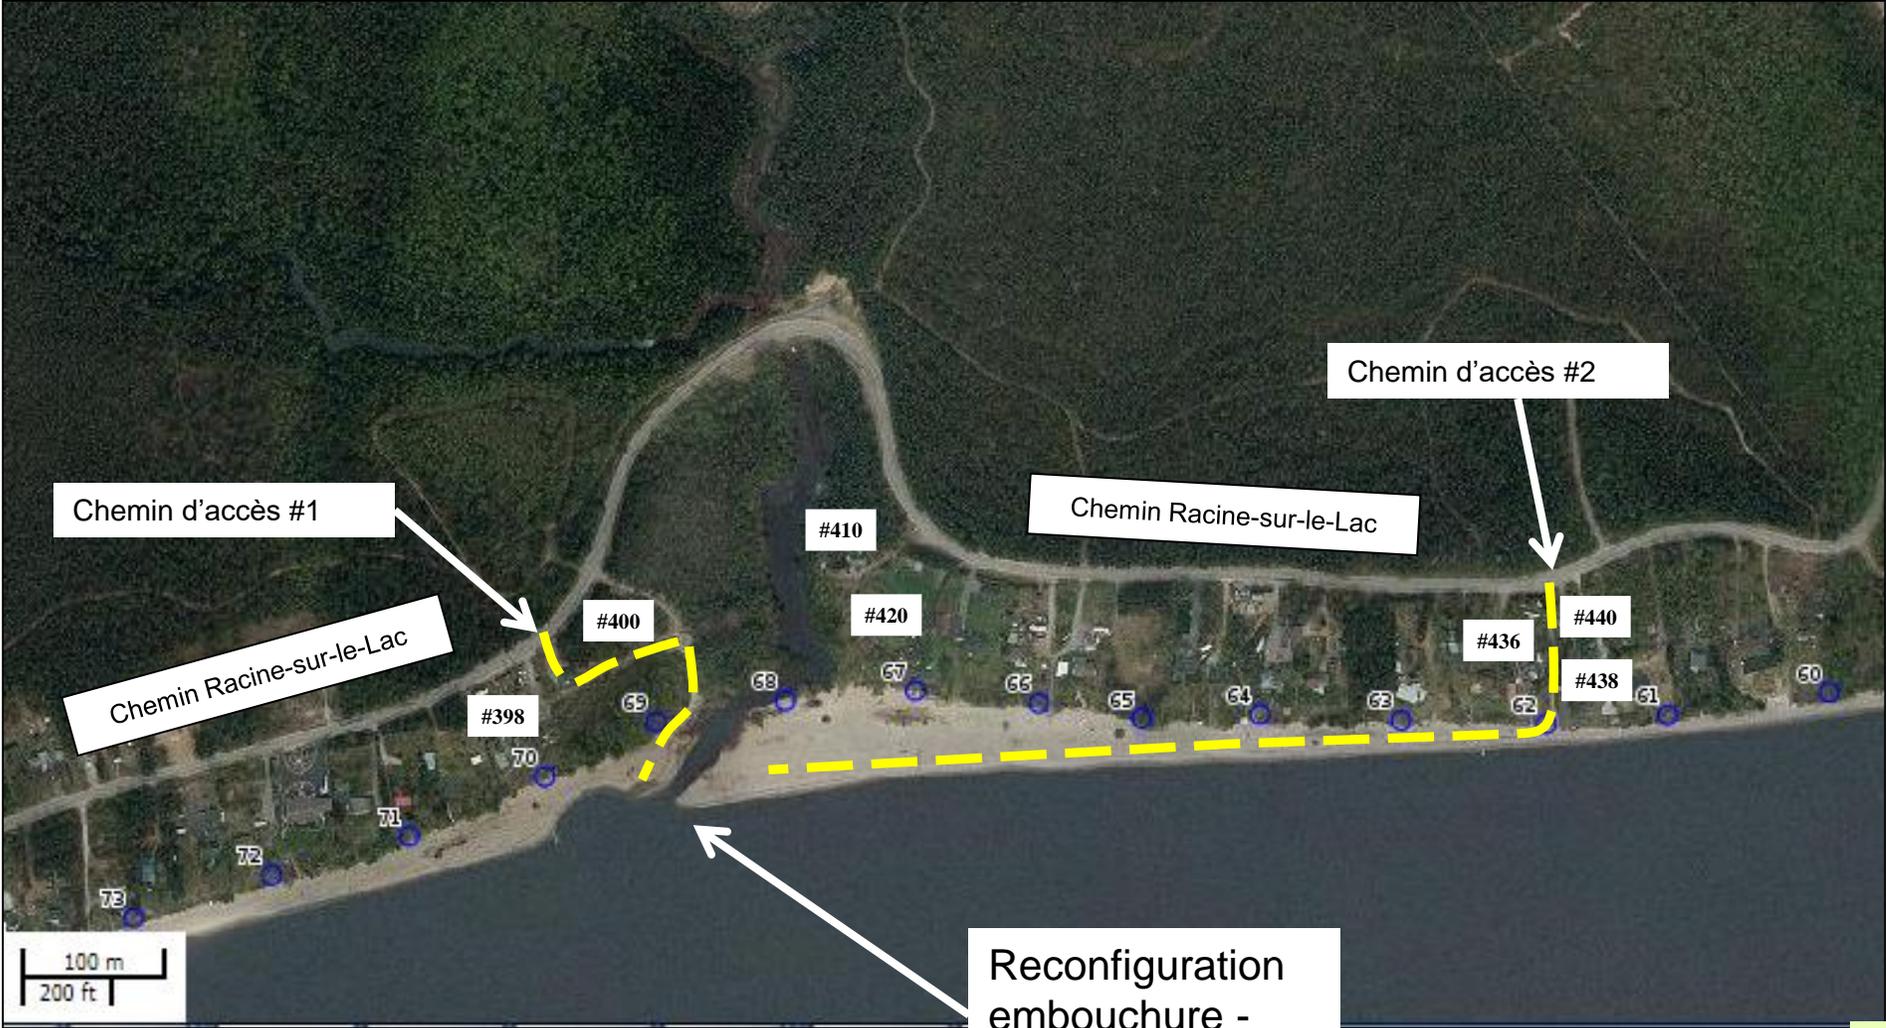
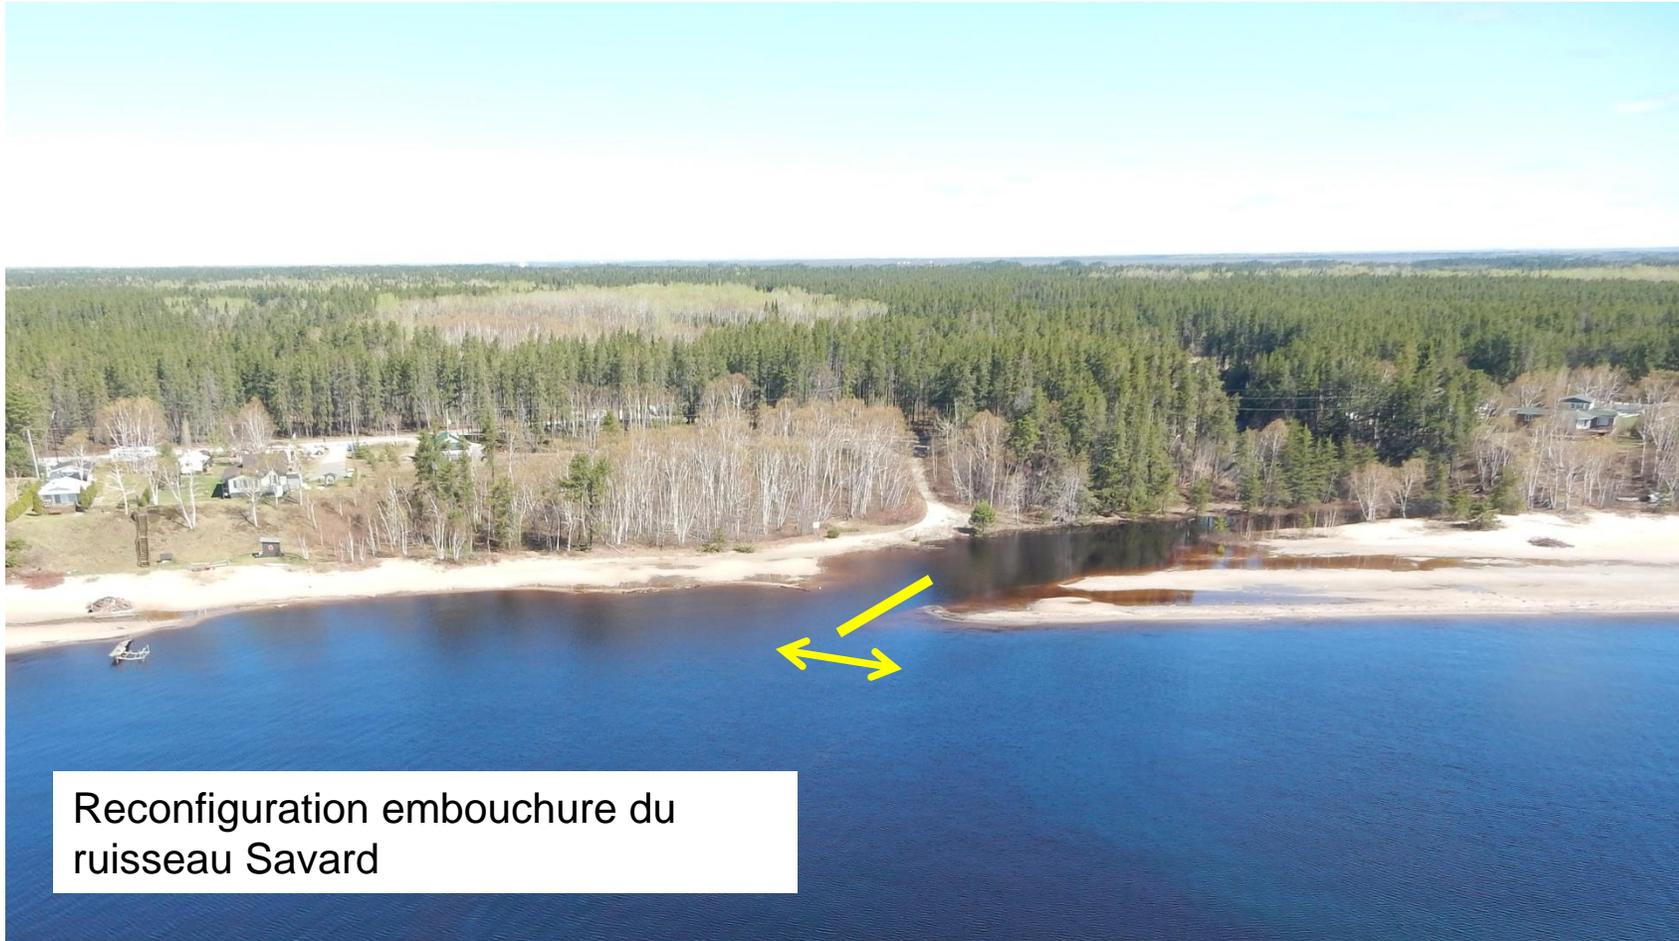
Ruisseau Savard – H2019

Reconfiguration
embouchure -
Ruisseau Savard

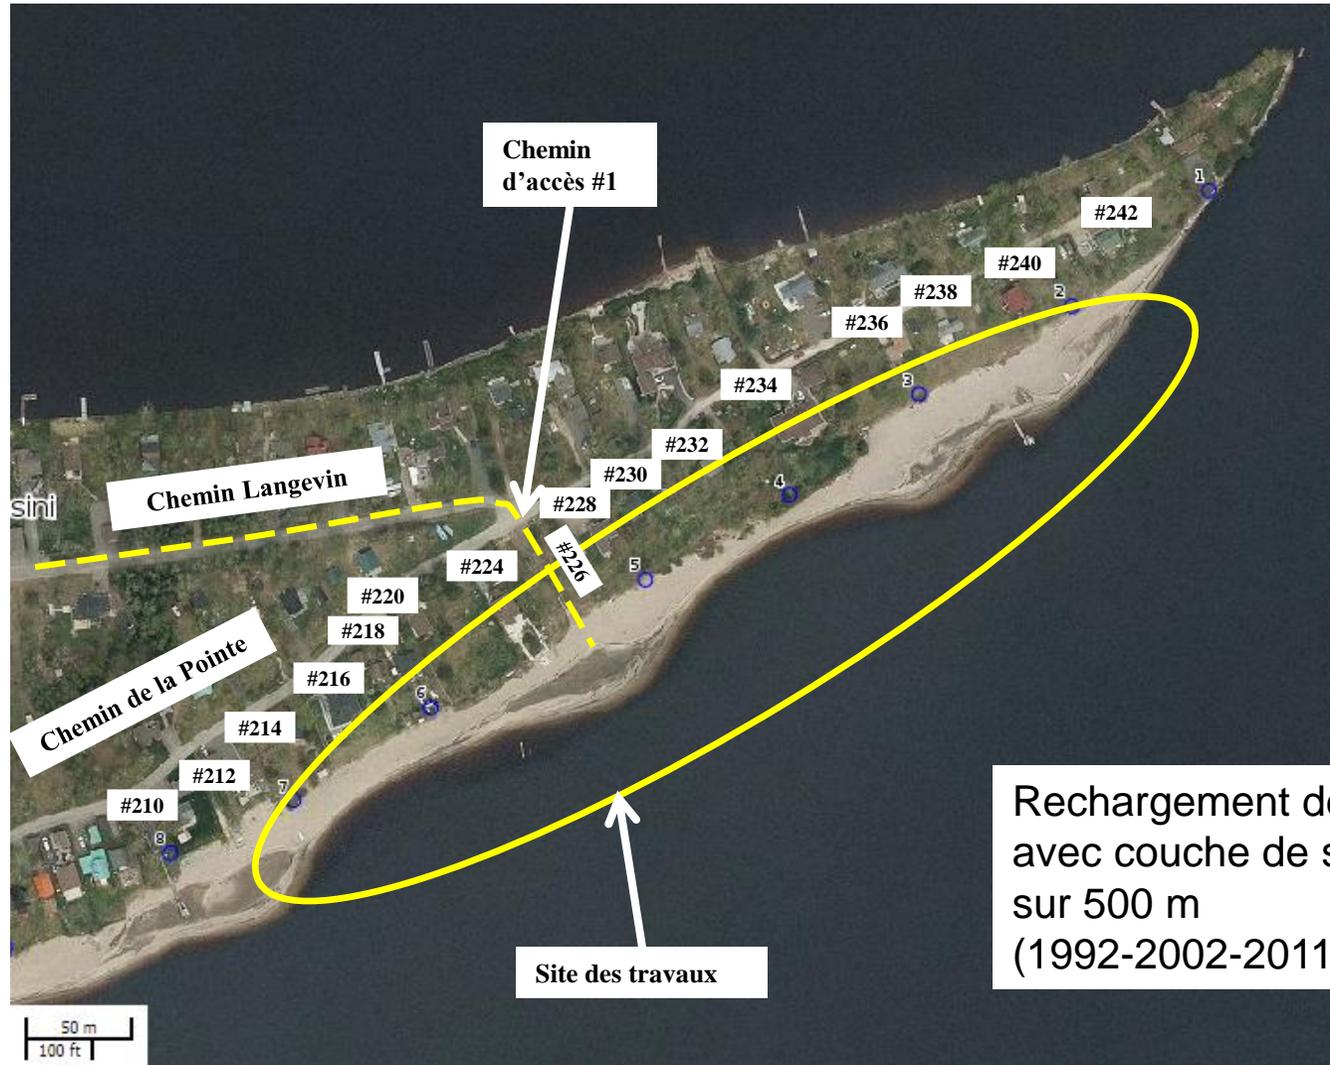
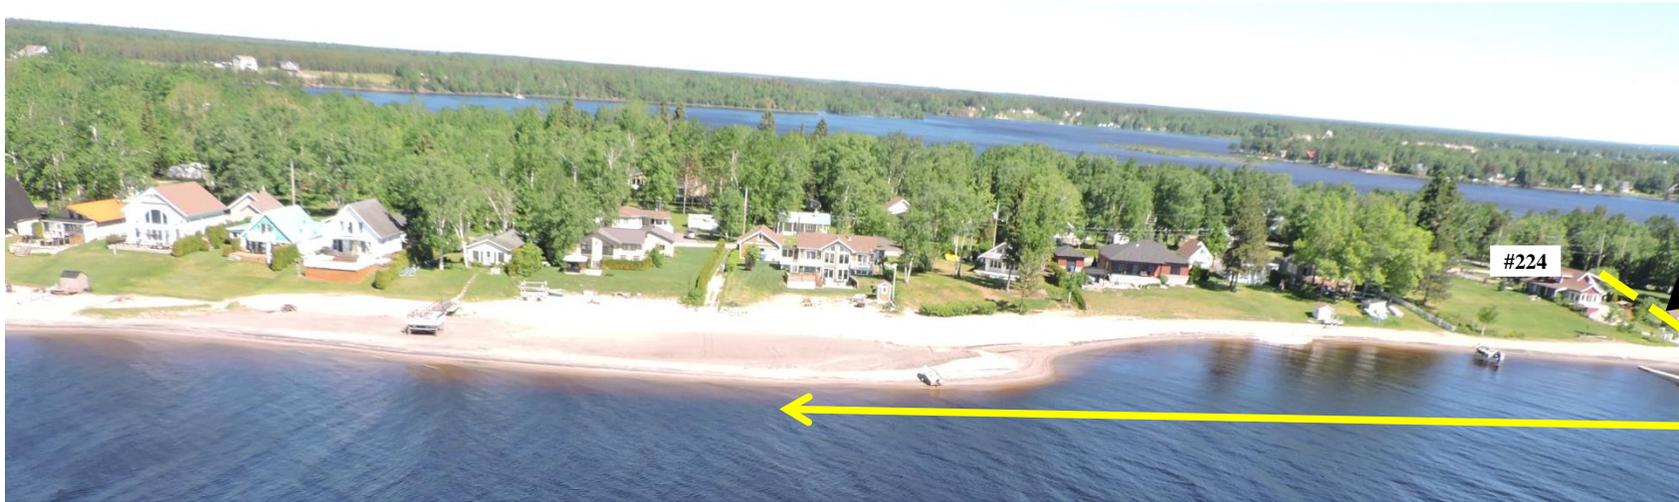
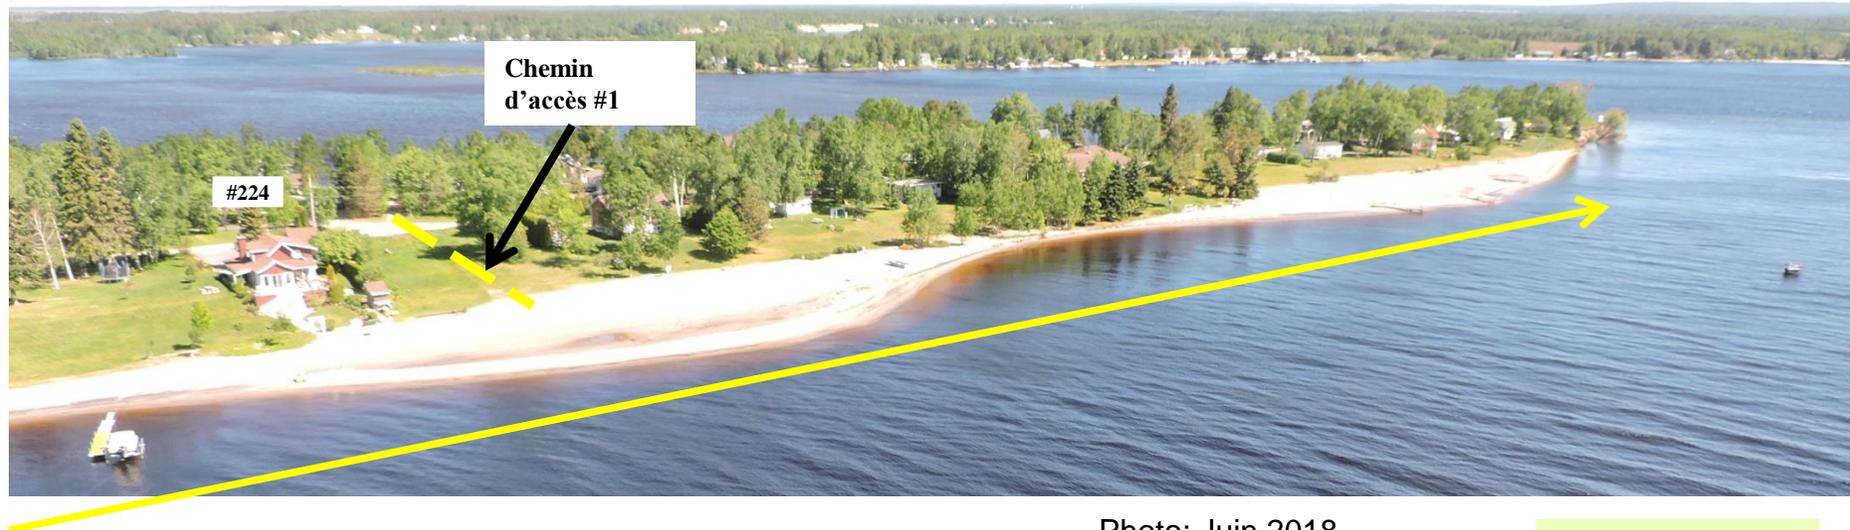
Site 88.11.01 – Pointe Langevin

Rechargement de gravillon
avec couche de sable
sur 500 m
(1992-2002-2011-2015)

- Constat d'érosion depuis 2016
- Phénomène d'érosion de rivière (fluviale), débit anormal de la Petite Péribonka (2017) qui a déstabilisé l'équilibre du secteur
- Importance des analyses techniques afin de bien comprendre la situation et déterminer la meilleure approche (érosion côtière versus érosion fluviale)
- Rio Tinto collabore avec les municipalités de Dolbeau-Mistassini, Péribonka et la MRC Maria Chapdelaine depuis 2016
- Diagnostic final en avril 2018 confirmant la cause de la problématique et complexité de la situation
- La problématique est pris en charge par la municipalité de Dolbeau-Mistassini
- Les interventions potentielles ne cadrent pas dans les dispositions du décret actuel et la raison d'être du PSBLSJ (type d'interventions autorisées par le décret et cause d'érosion)

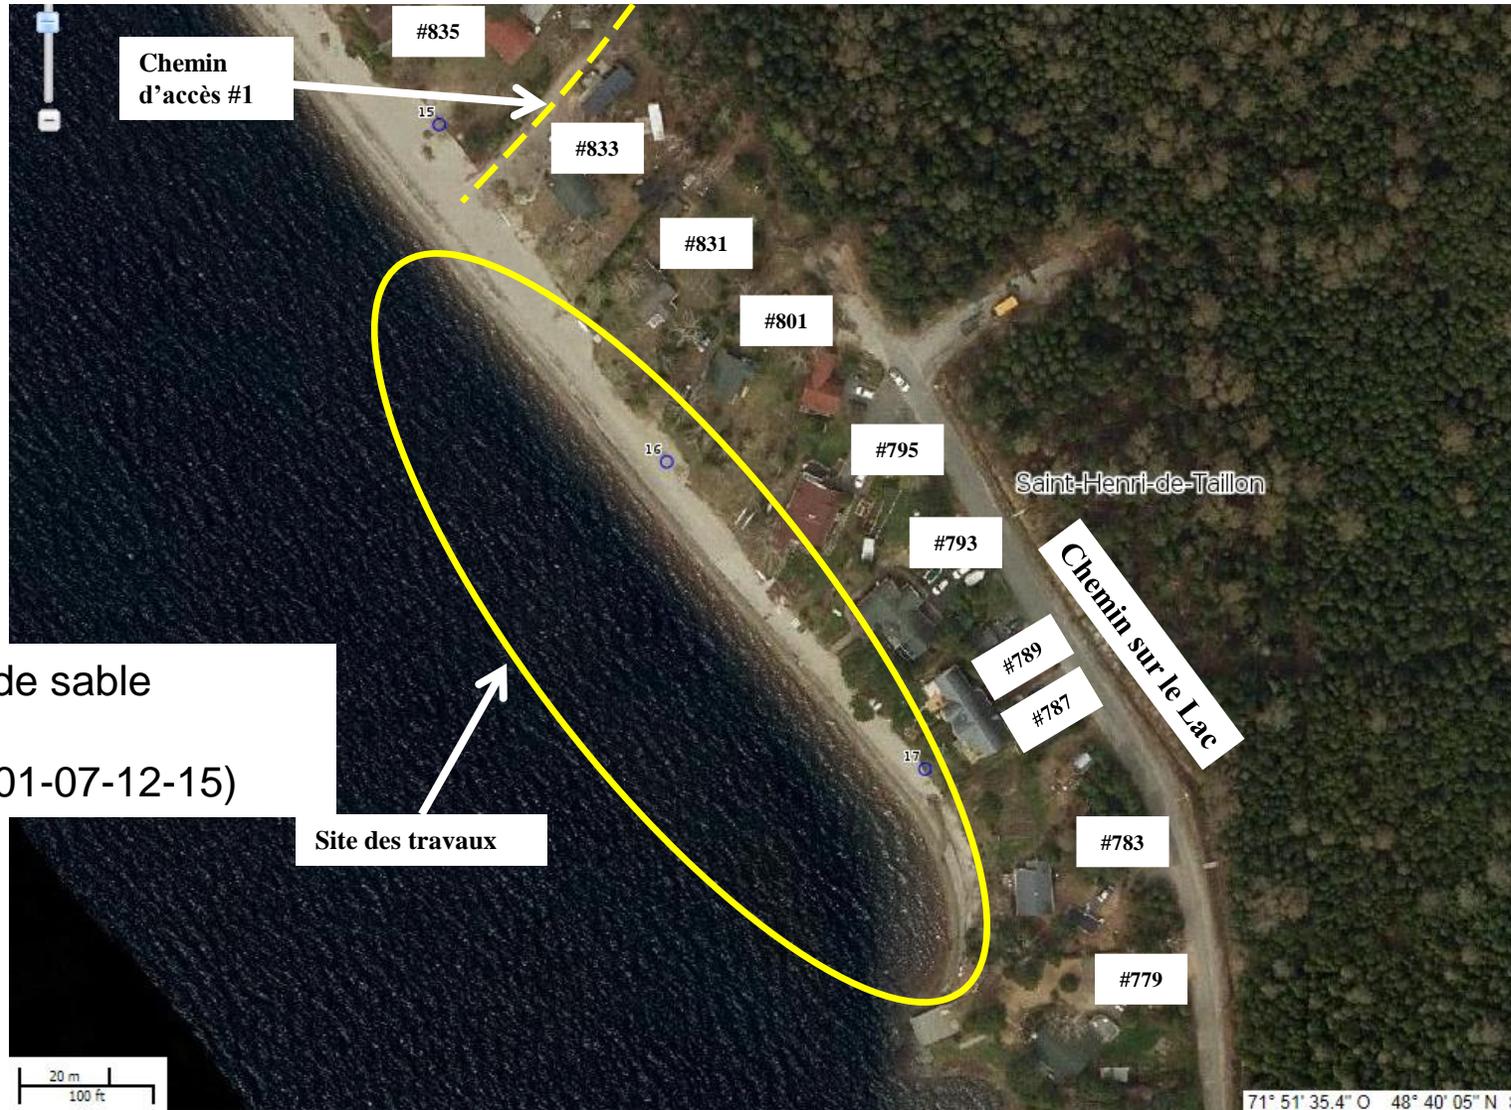
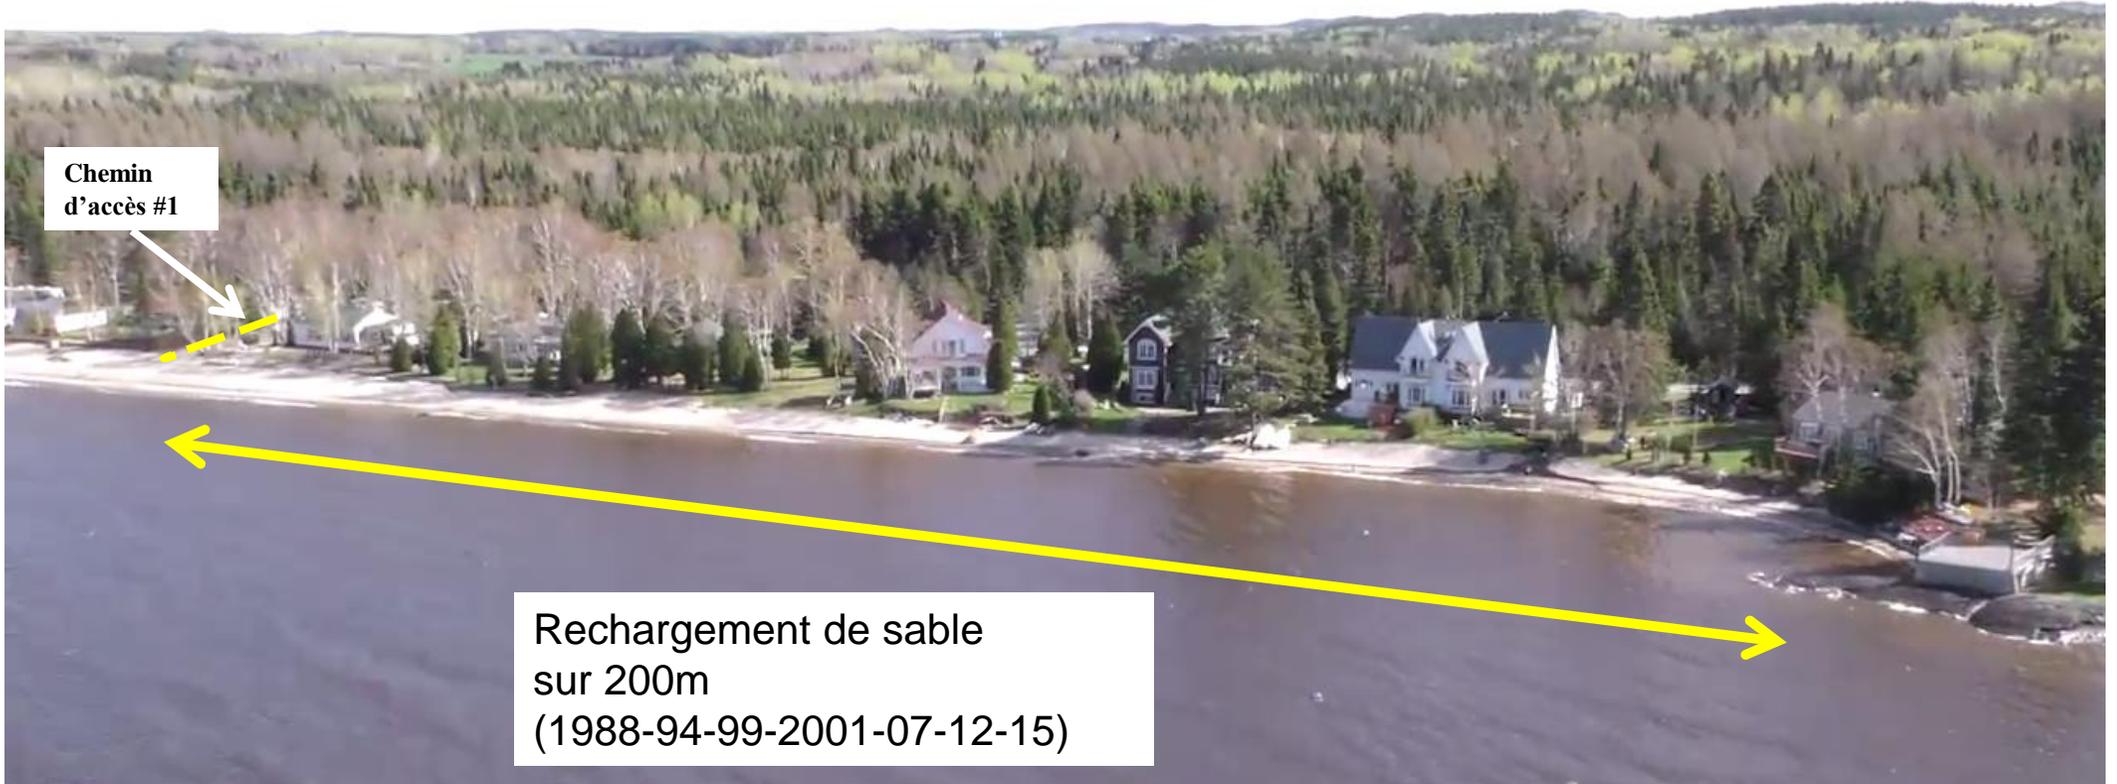
Site 88.15.01 – Chemin sur le Lac

Rechargement de sable
sur 200m
(1988-94-99-2001-07-12-15)

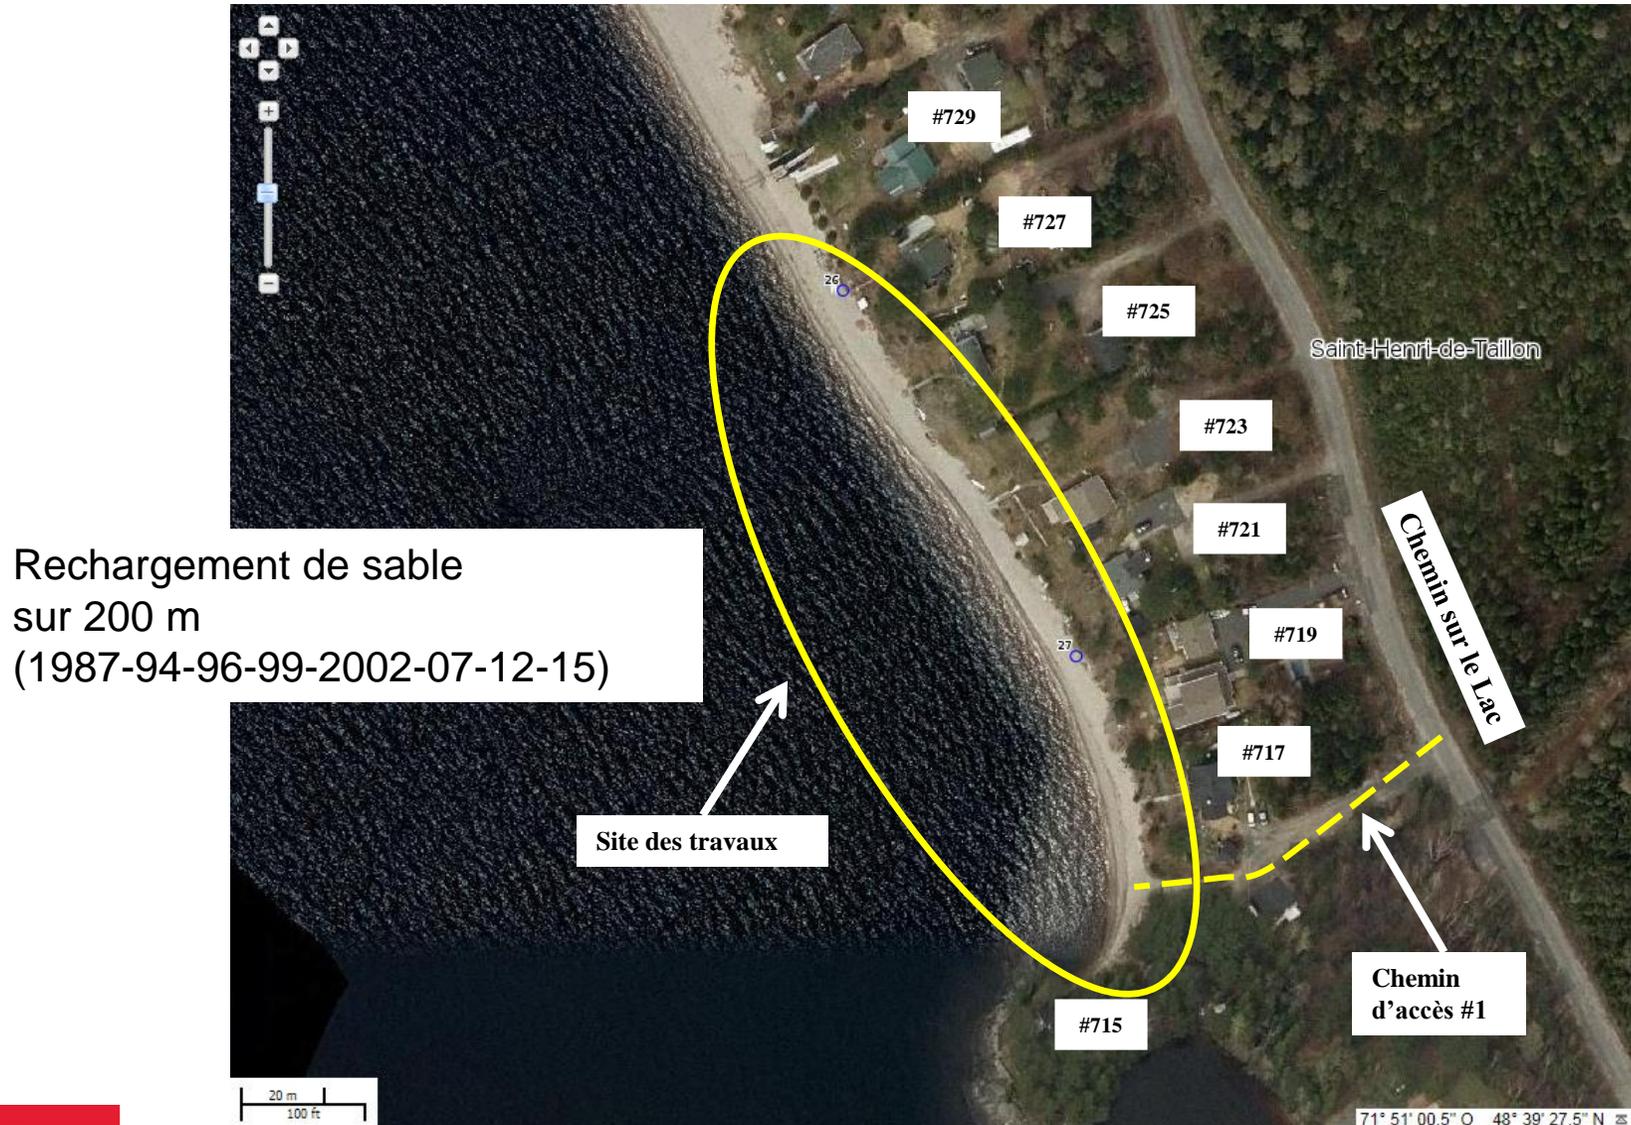
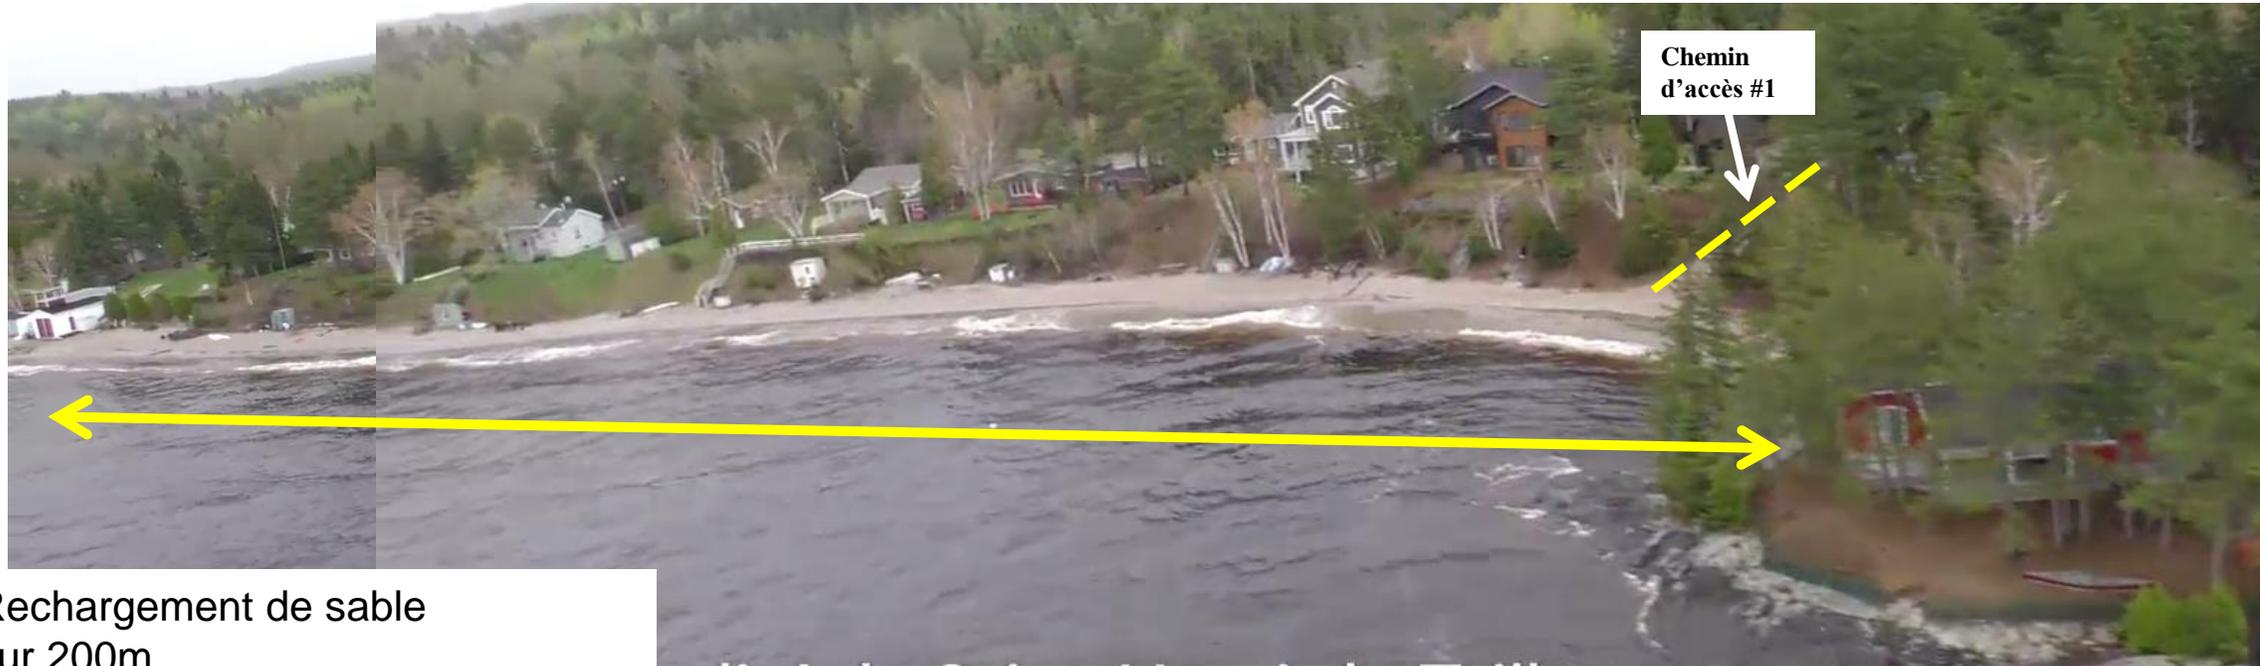
Site 94.15.01 – Chemin sur le Lac

Rechargement de sable
sur 200m
(1987-94-96-99-2002-07-12-15)

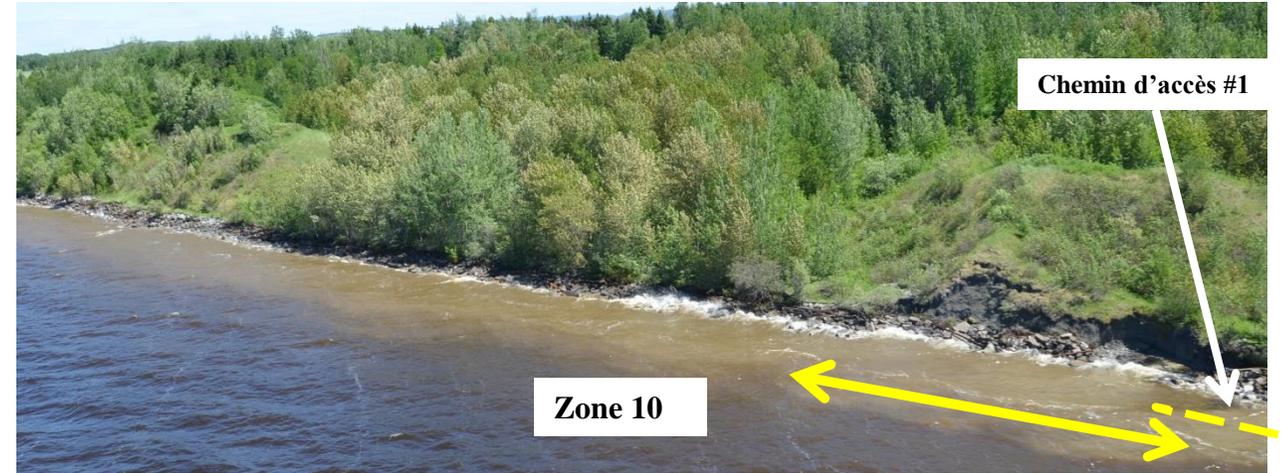
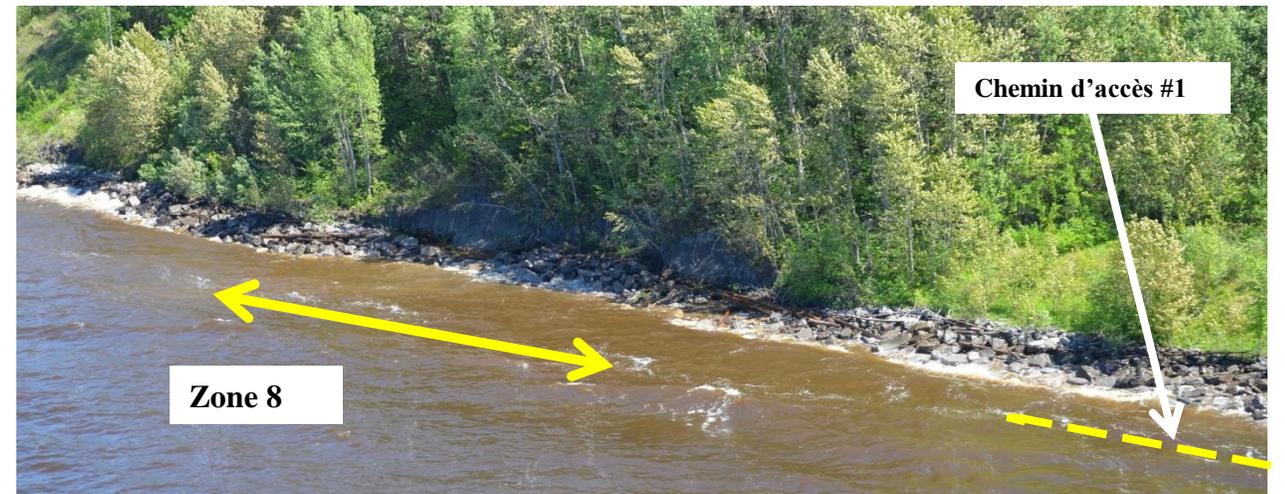
Site 2019.04.01 – Falaises d'argile

Réfection de perré
sur 3 x ±20m

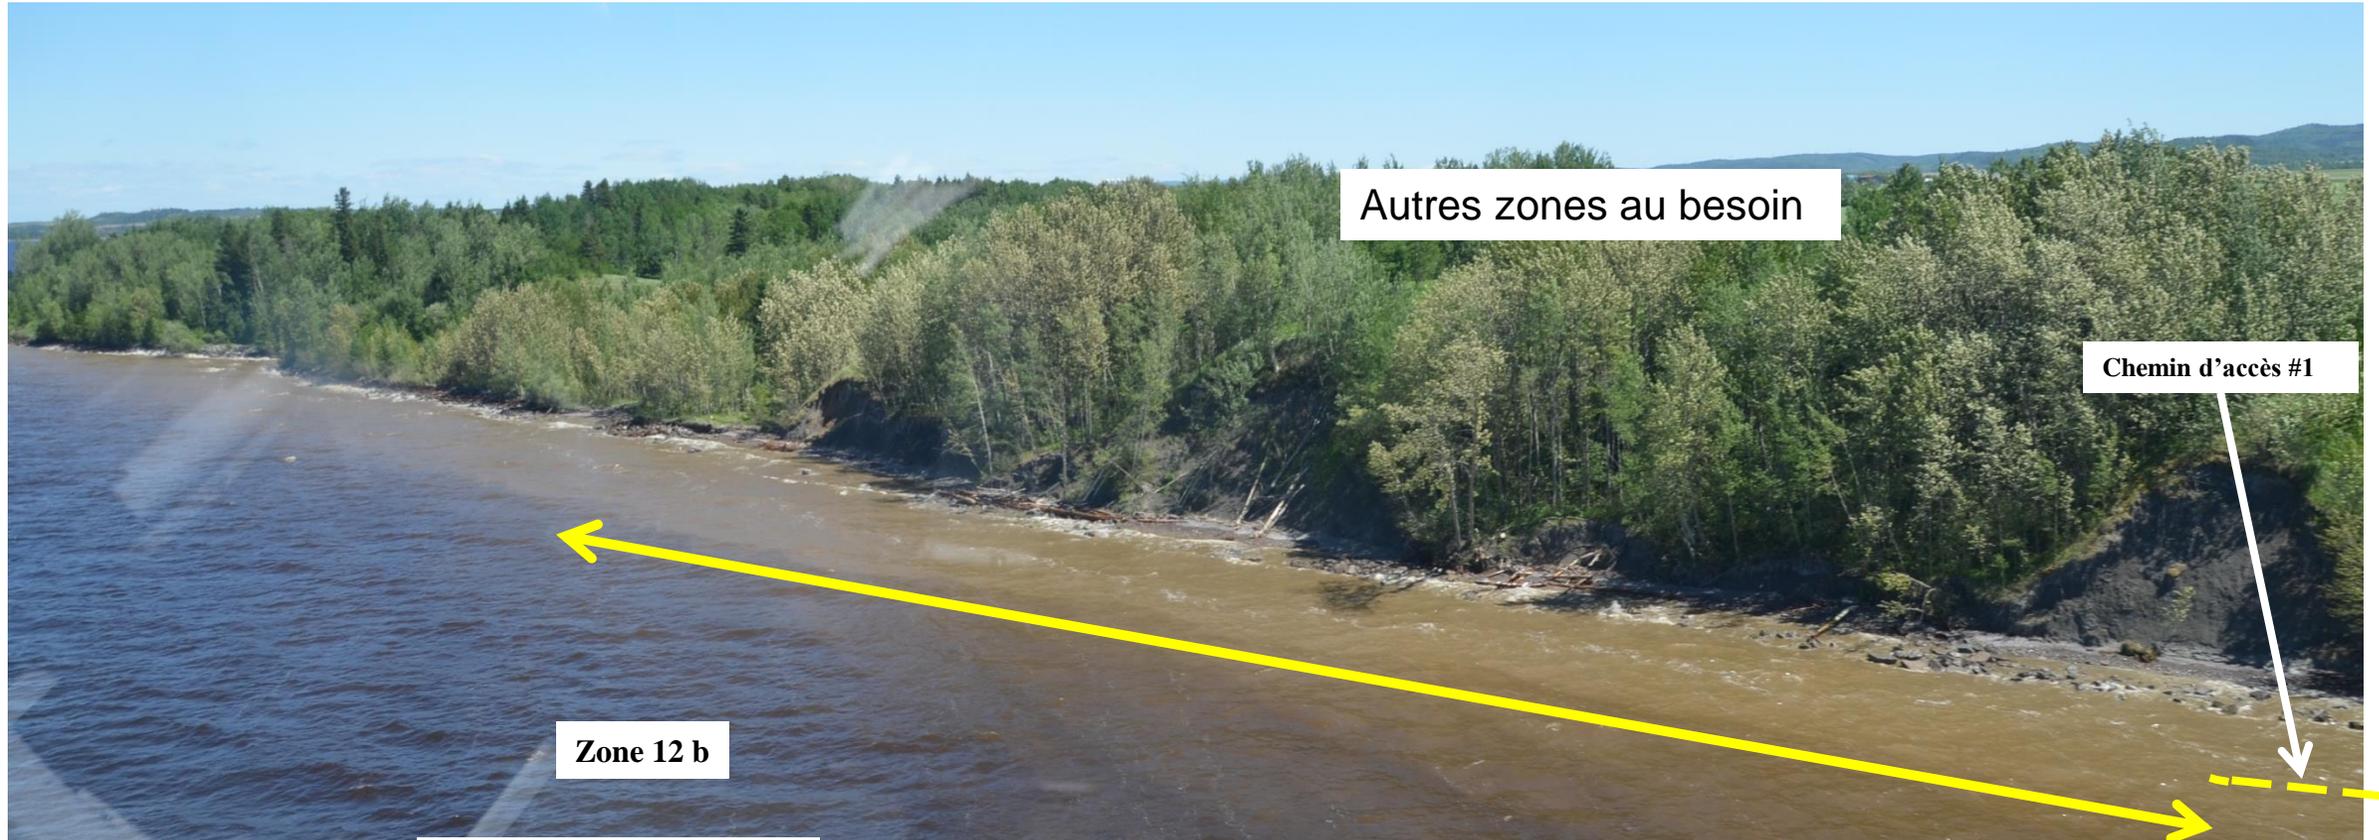
Site 2019.04.01 – Falaises d'argile

Réfection de perré
sur 190m

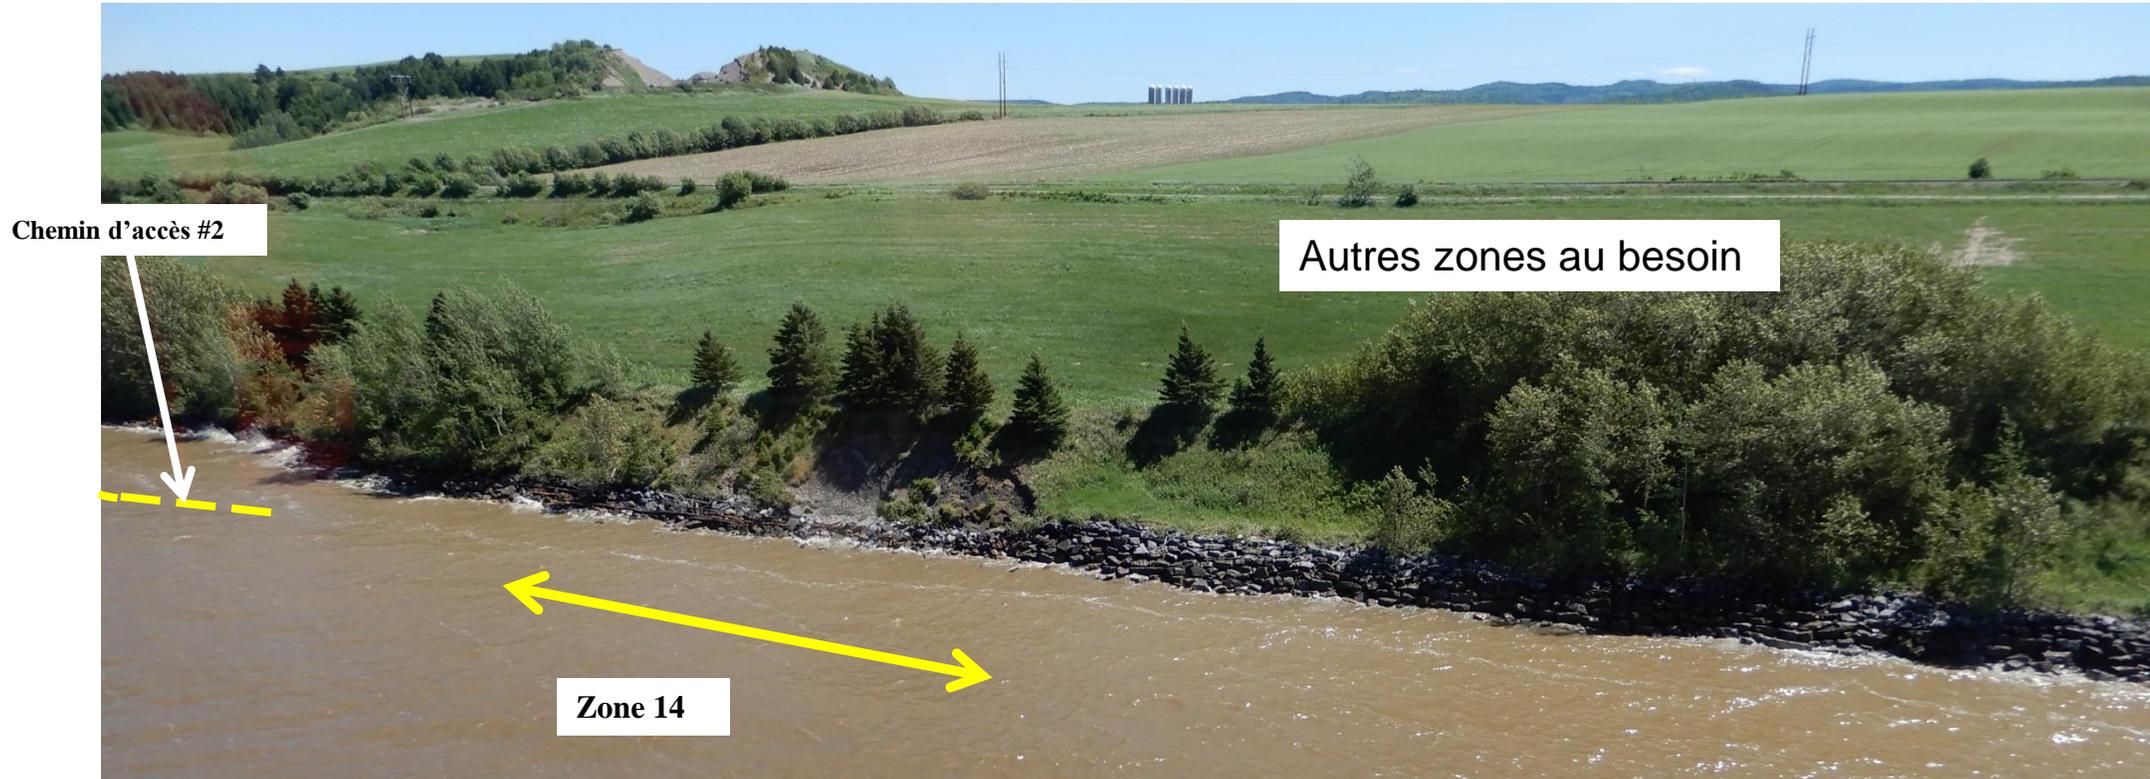
Site 2019.04.01 – Falaises d'argile

Réfection de perré
sur 20m

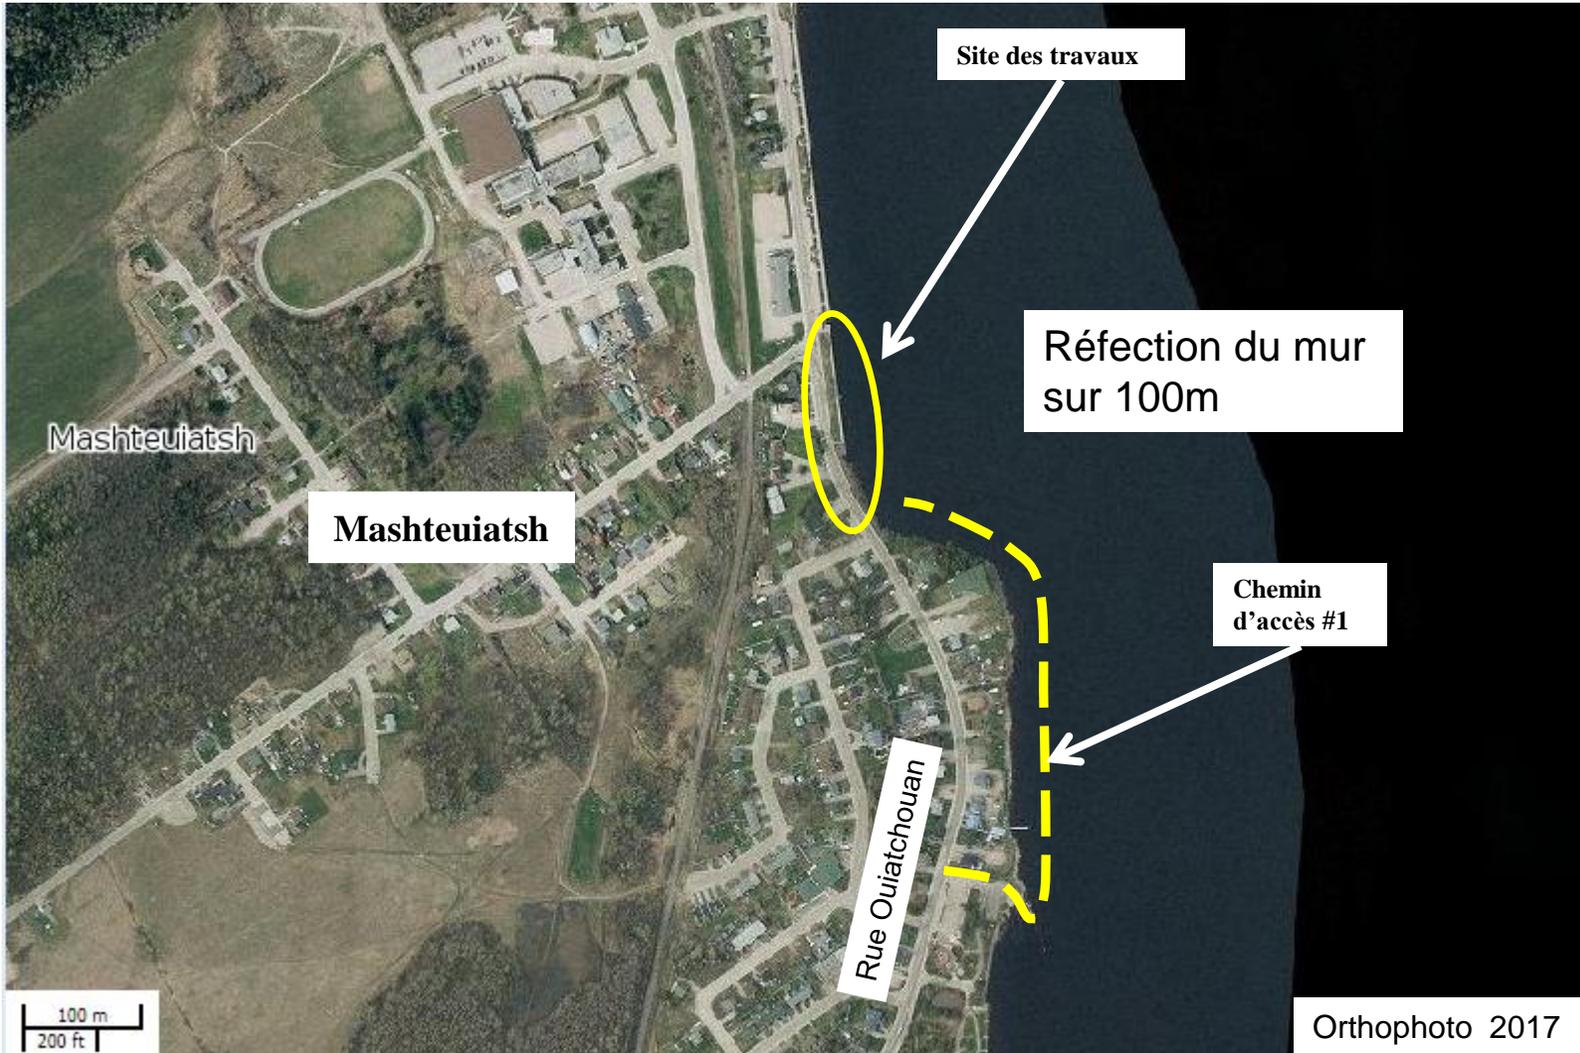
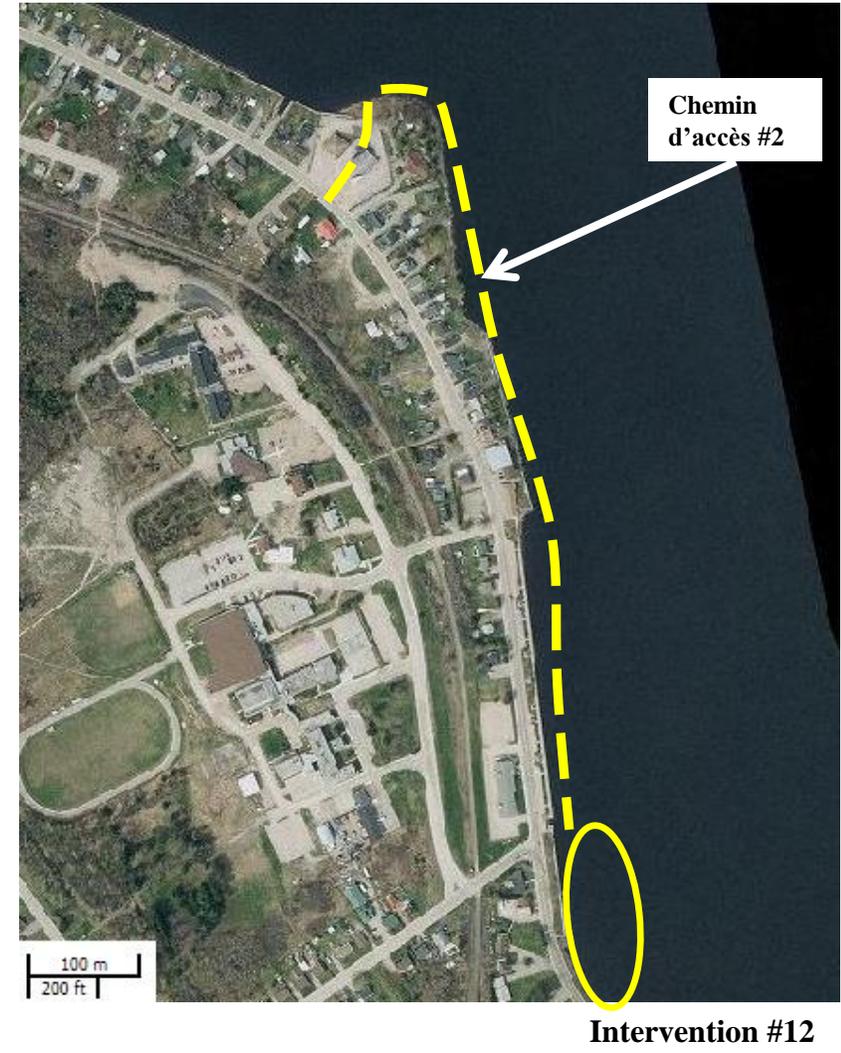
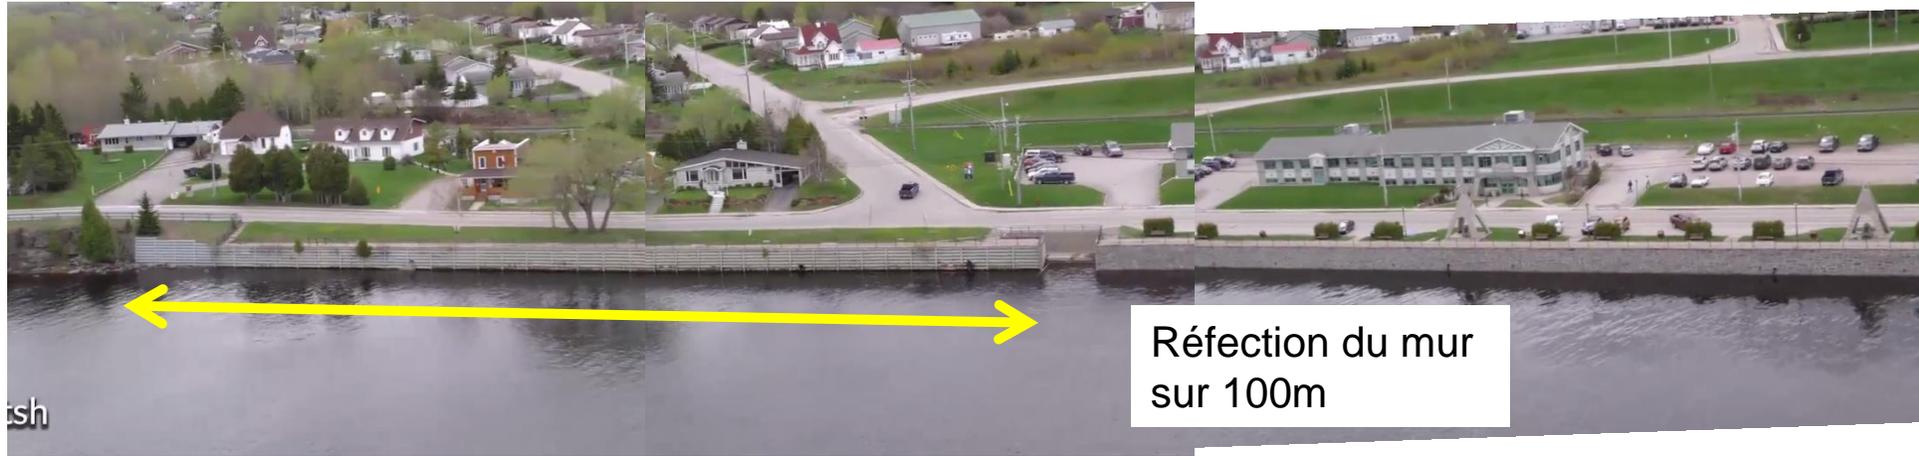
Site 2019.07.01 - Rue Ouiatchouan

Réfection du mur
sur 100m
