RioTinto

Rencontre du comité des parties prenantes

4 juillet 2018 v6

Crue printanière 2018

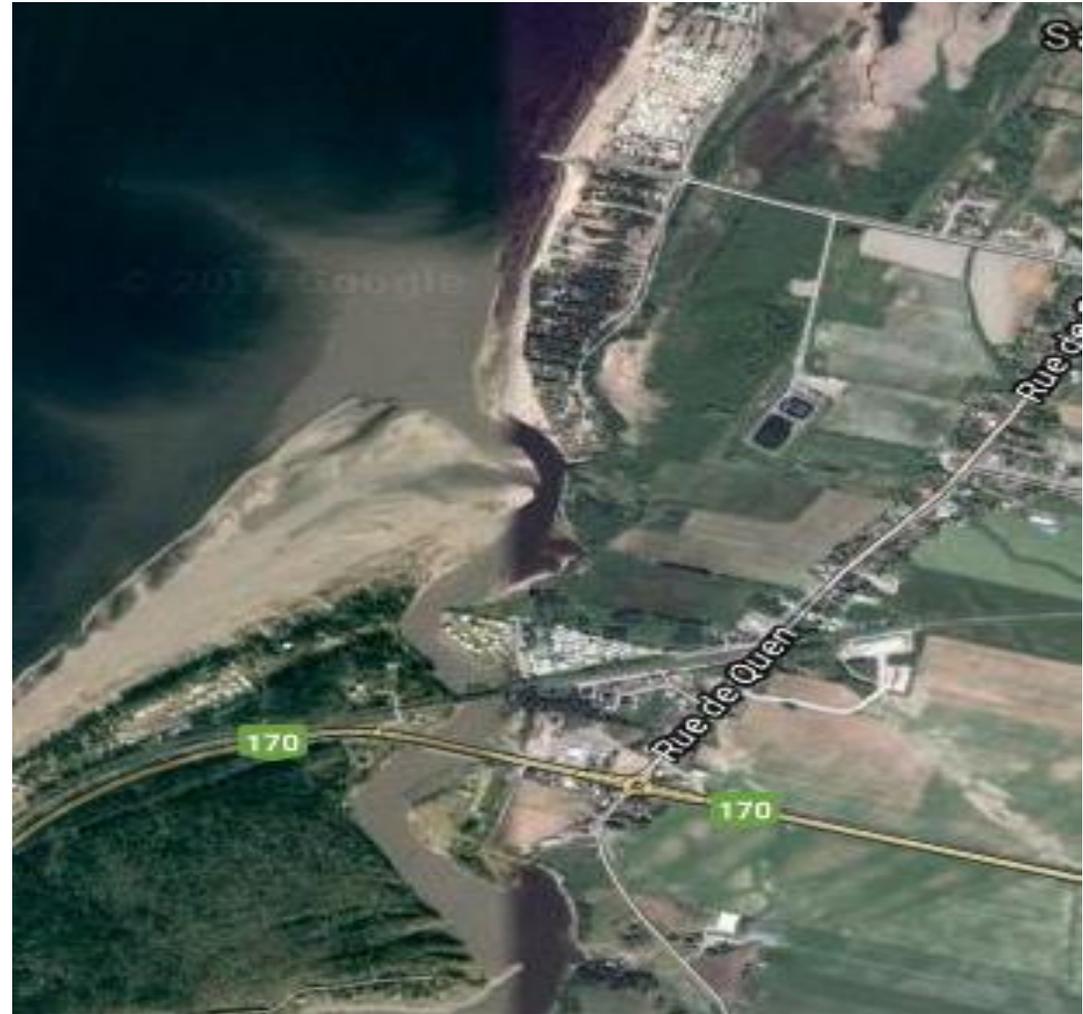
Brève analyse des causes:

- L'érosion au lac Saint-Jean dépend principalement des vents de tempêtes. Les vents dominants proviennent du nord-ouest.
- La plage de Métabetchouan est un secteur très exposé. Les matériaux érodés à cet endroit dérivent vers la Belle-Rivière.
- Cet accumulation de sédiments au sud-ouest de la rivière a pris de l'ampleur depuis 1986 à cause des rechargements de plage récurrents du PSBLSJ du côté de Métabetchouan.
- Cette situation a eu pour conséquence de « **pousser** » **le chenal de la rivière** vers son côté nord ce qui augmente la profondeur d'eau en face de la plage de Saint-Gédéon-sur-le-Lac et par conséquent sa sensibilité aux vents de tempêtes.
