# Bienvenue! Rencontre riveraine 2018

5 mai 2018

# Programme de stabilisation des berges

# Décret PSBLSJ 2018-2027

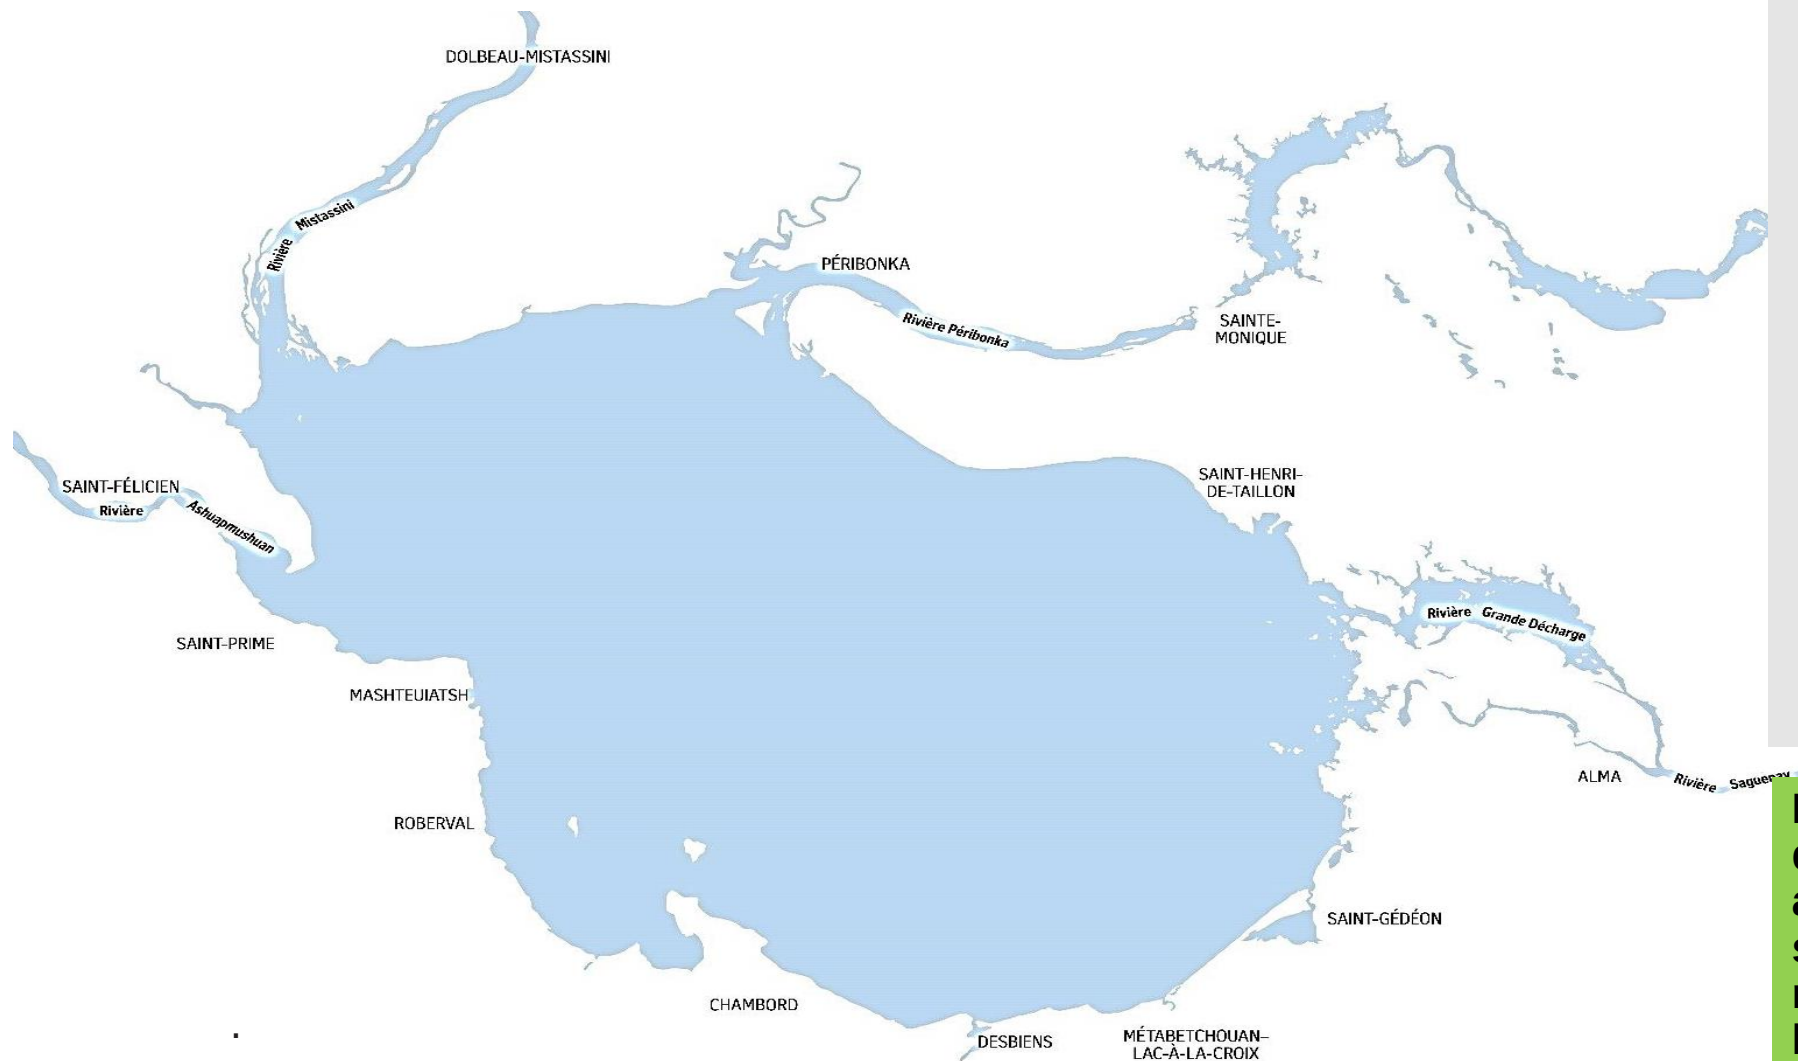
**436** km suivi

Incluant une partie  
des principaux tributaires,  
soit les rivières Péribonka,  
Mistassini et Ashuapmushuan  
et la Grande Décharge

**50** km **220** km

Le territoire du Programme  
de stabilisation des berges  
a été défini en fonction des  
secteurs où le  
rehaussement du niveau du  
lac Saint-Jean a amplifié  
l'érosion.

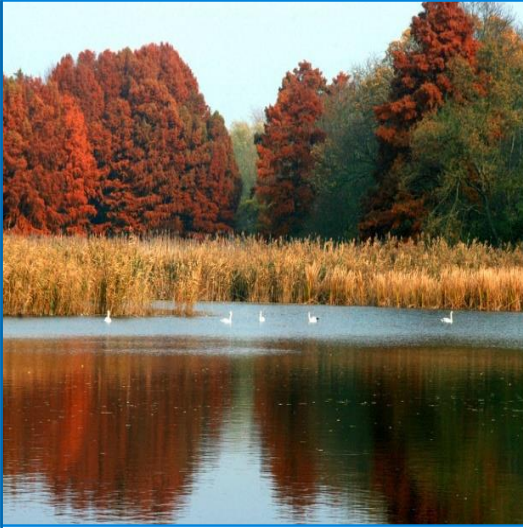
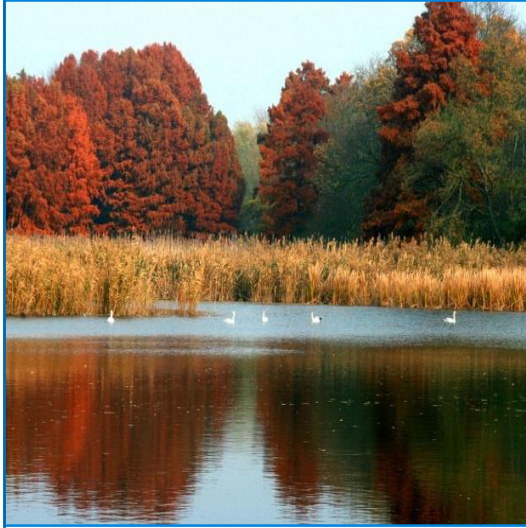
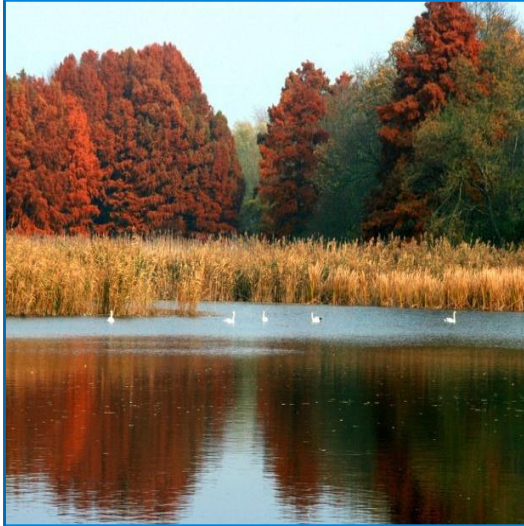
## Automne

- **Niveau minimum** automnal établi à 12 pieds.
- **Niveau maximum** de 15,5 pieds, soit un pied plus bas qu'actuellement.

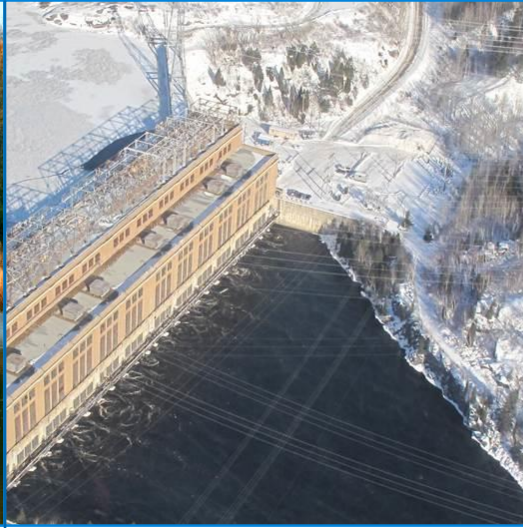
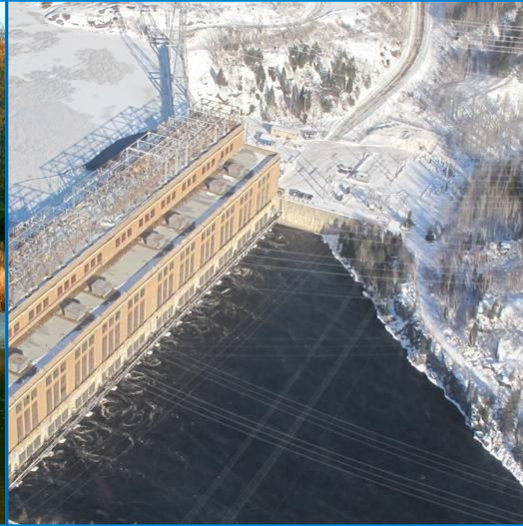
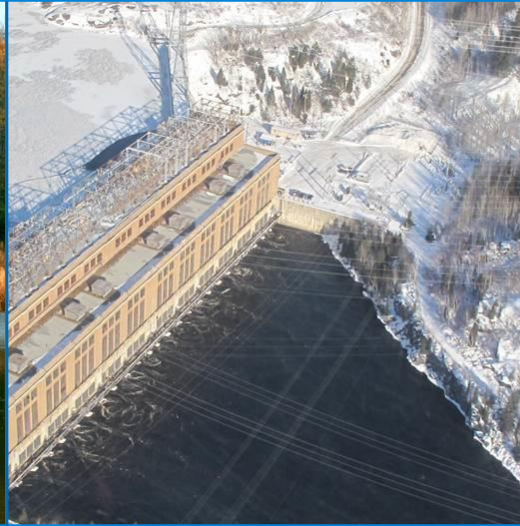
## Hiver

- **Niveau minimum** hivernal établi à 2 pieds.
- **Niveau maximum** de 15,5 pieds

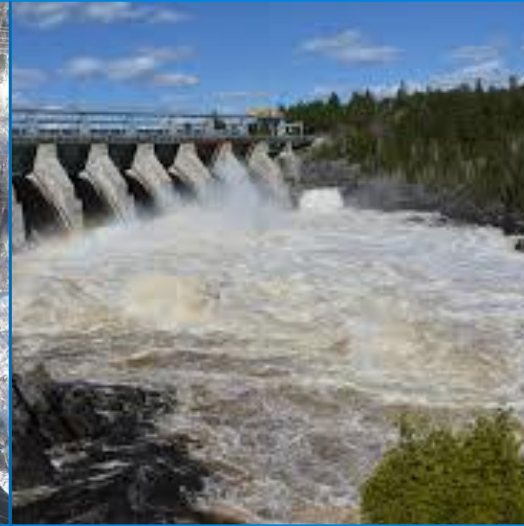
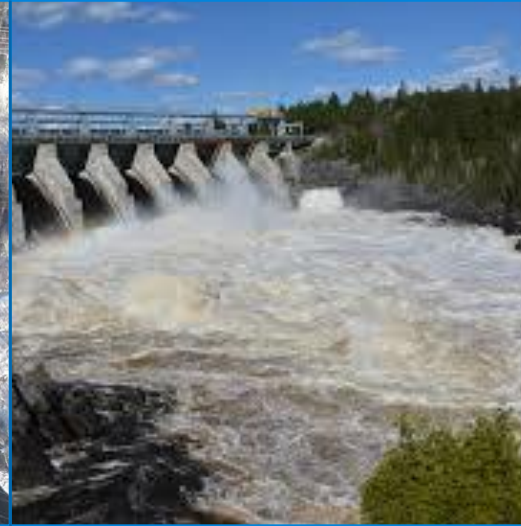
## Printemps

- Le niveau de 16,5 pieds pourra être dépassé pour une période maximale de 12 jours et porté graduellement à un niveau maximal de 17 pieds.
- **Typiquement :**
  - montée du niveau sur environ 4 jours (+ ou - 1 jour);
  - maintien d'un niveau maximal de 17 pieds sur environ 4 jours (+ ou - 1 jour);
  - descente graduelle du niveau sur environ 4 jours (+ ou - 1 jour).

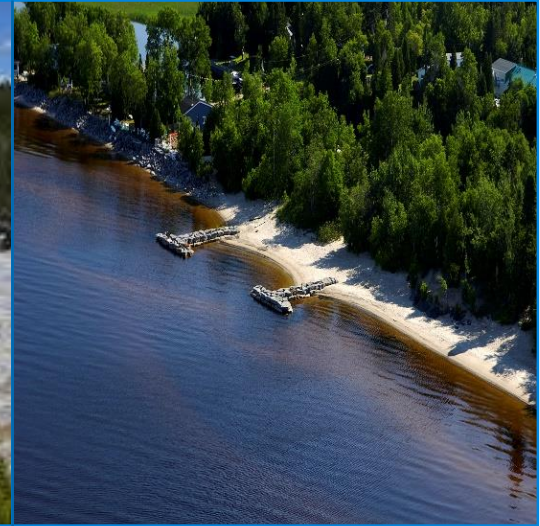
## Été

- **Niveau minimum** à 14 pieds jusqu'au 7 septembre, soit une semaine supplémentaire par rapport au mode de gestion actuel. Par la suite, diminution graduelle pour atteindre 13 pieds au 21 septembre.
- Niveau maximum de 16 pieds du 24 juin au 31 août et **de 15,5 pieds dès le 1<sup>er</sup> septembre.**

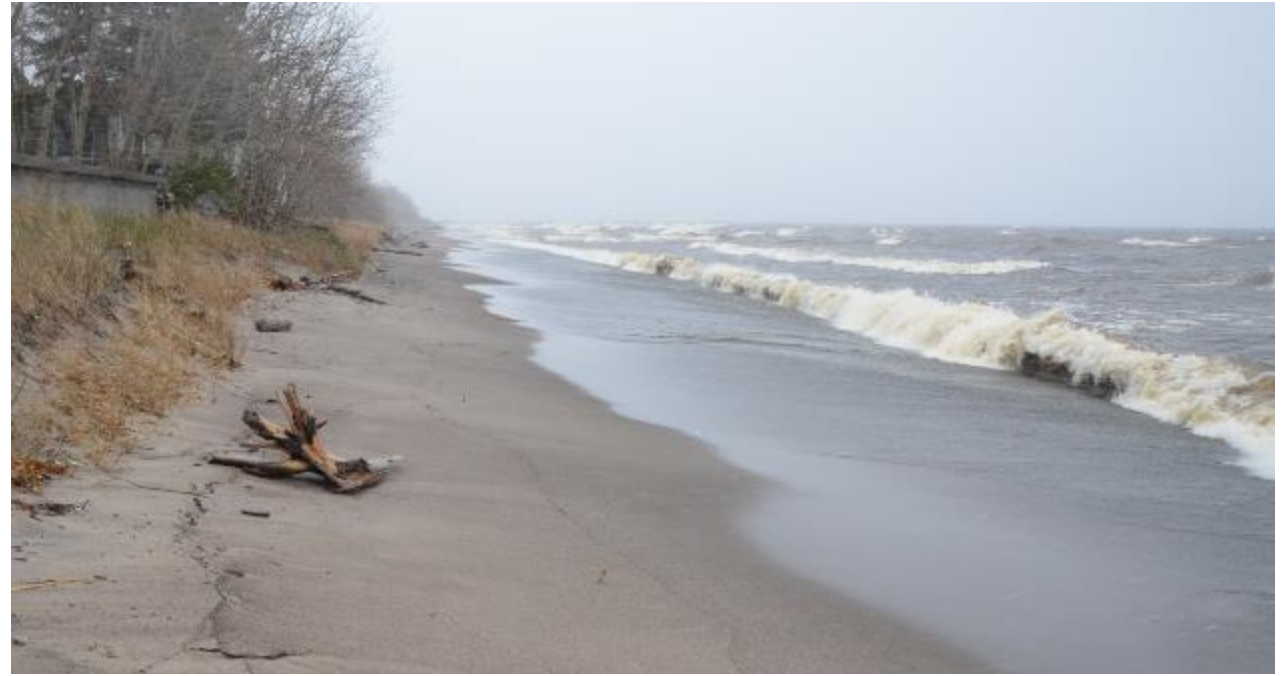
Les secteurs les plus sensibles à l'érosion sont les plages en période d'eau libre de glace.

- **50 % de l'érosion se produit l'automne**
- **25 % au printemps**
- **25 % en été**

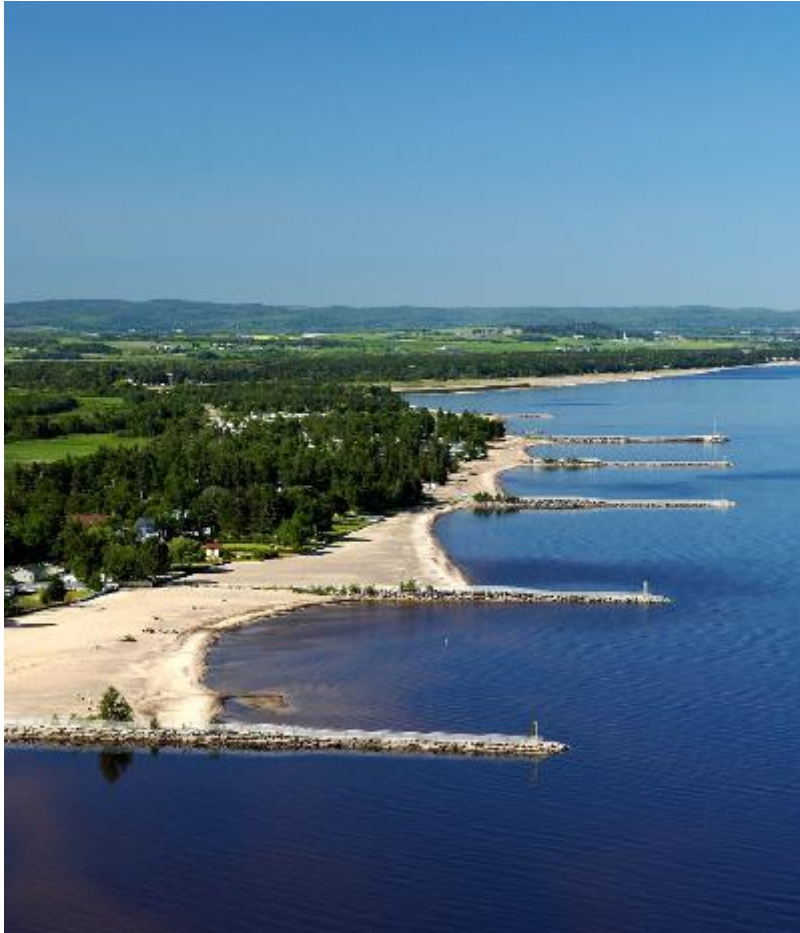
**Les épis et brise-lames** ont permis de ralentir la perte de matériaux et de réduire les volumes de rechargement nécessaires.

- Recul sur plus de 50% de la longueur totale des plages par rapport au trait de côte de 1986
  - Jusqu'à 20 mètres de recul après 23 ans
  - Disparition probable de ces plages

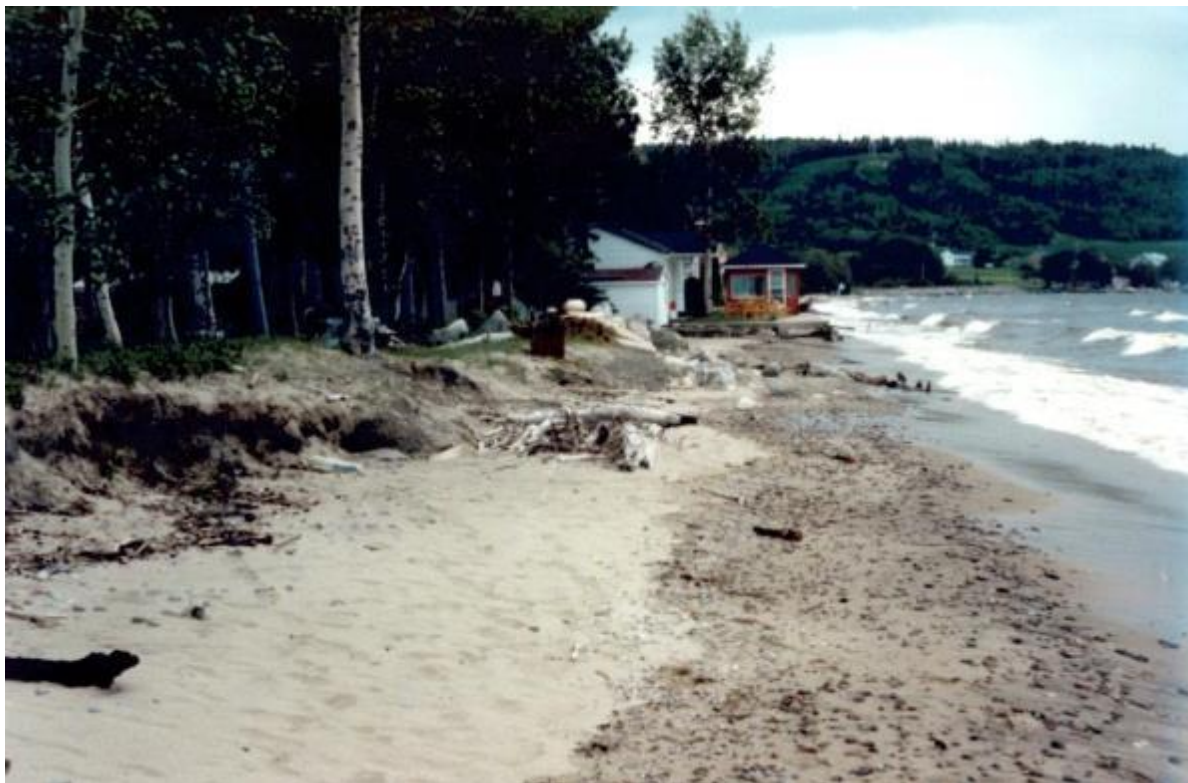
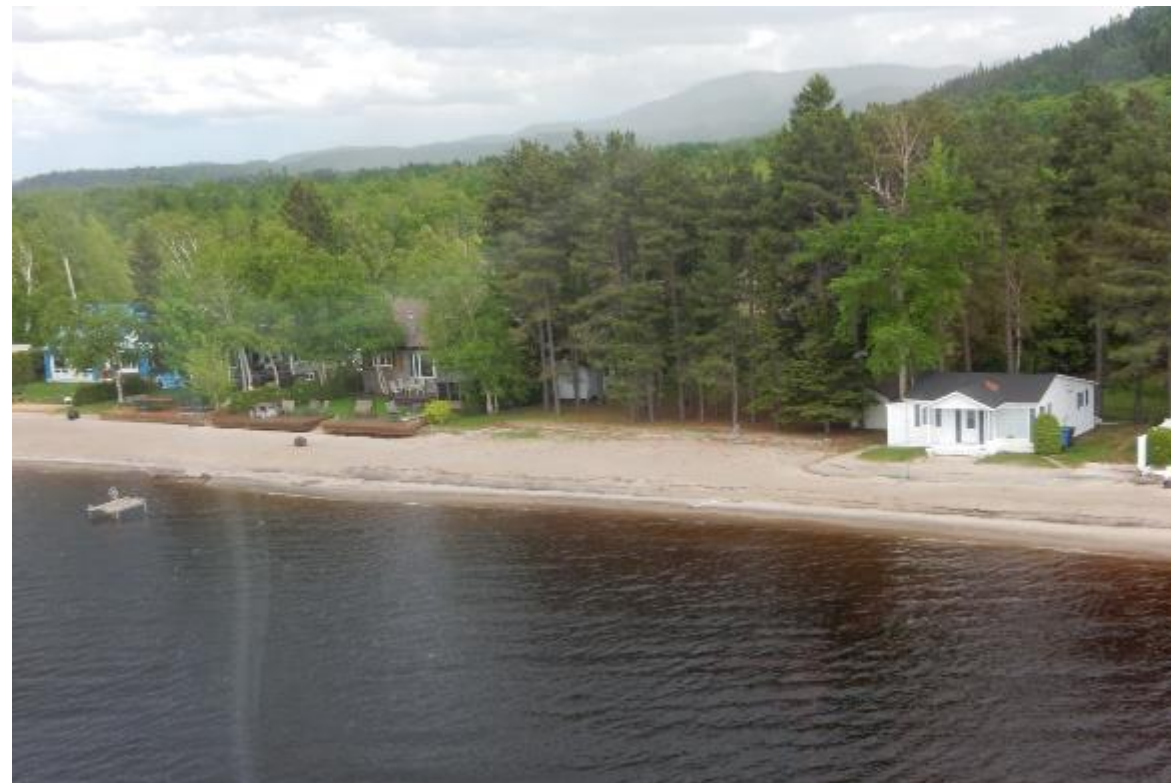
## **Chambord – Domaine du marais - octobre 1986 et juin 2016**

Amélioration de la qualité des plages  
Maintien de largeurs généralement supérieures ou égales à celles de 1986

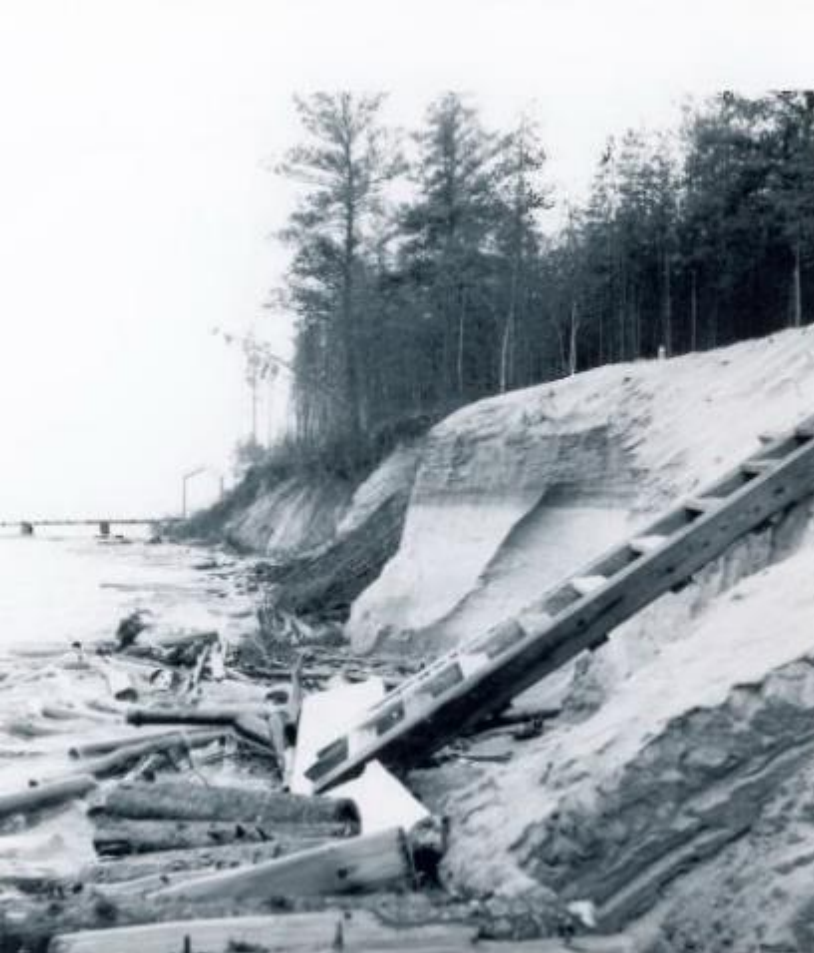
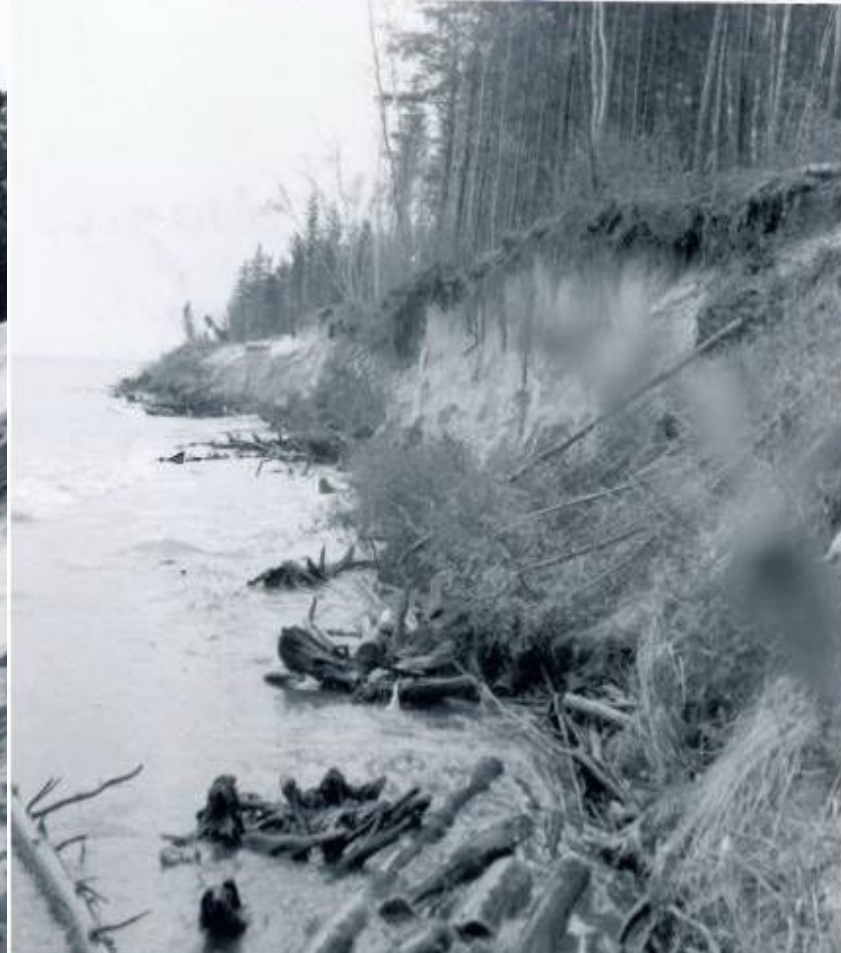
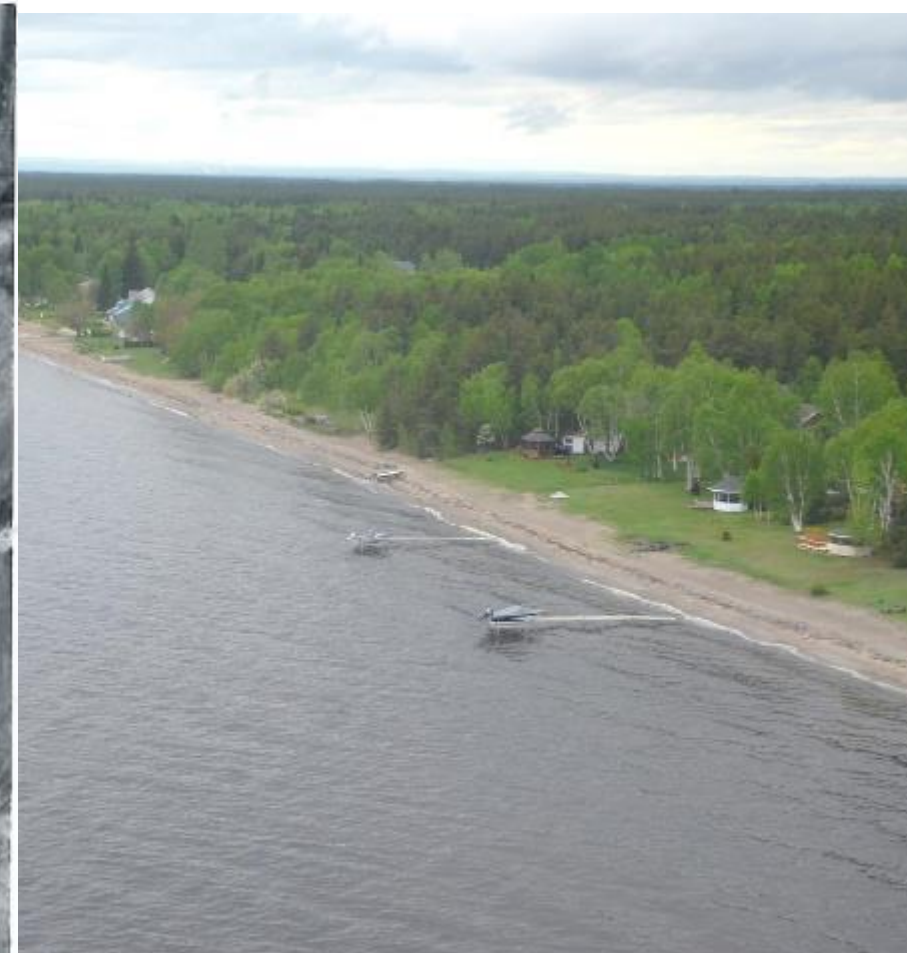
**l'ouest du ruisseau Savard à  
Vauvert (1968) et (5 juin 1973)**

**Rang 2, à l'ouest du ruisseau Savard  
- 12 juin 2014**

Amélioration de la qualité des plages  
Maintien de largeurs généralement supérieures ou égales à celles de 1986

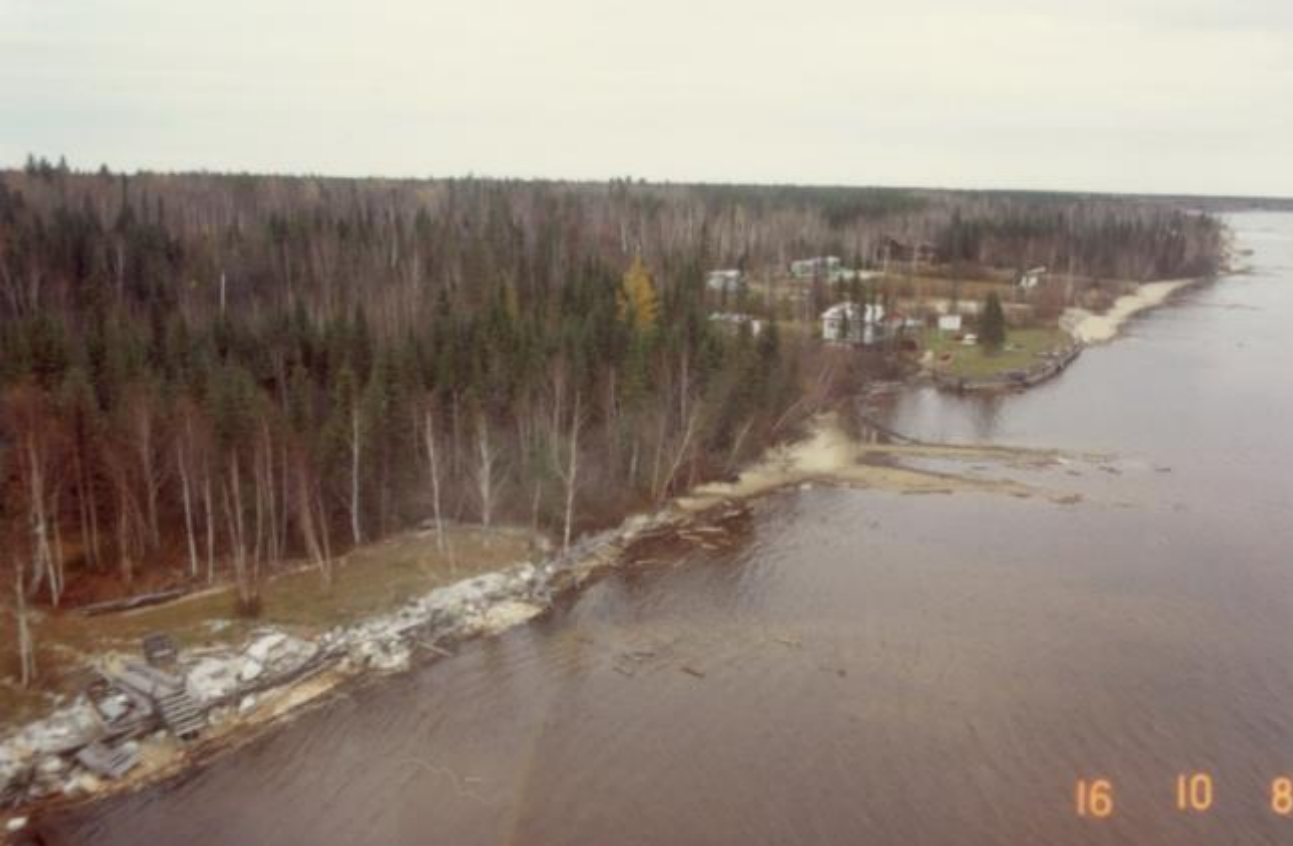
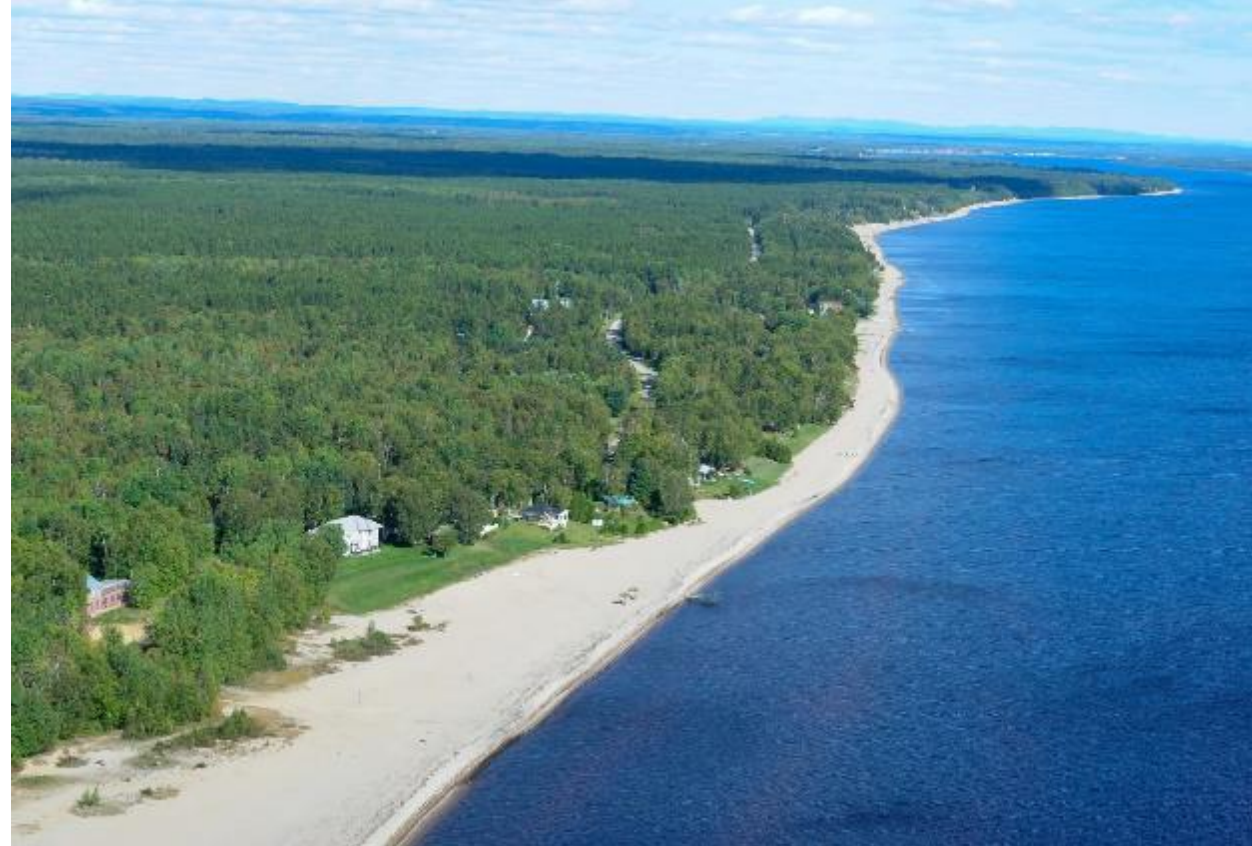
## **Dolbeau-Mistassini, Racine sur mer – octobre 1987 et 2015**

Amélioration de la qualité des plages  
Maintien de largeurs généralement supérieures ou égales à celles de 1986

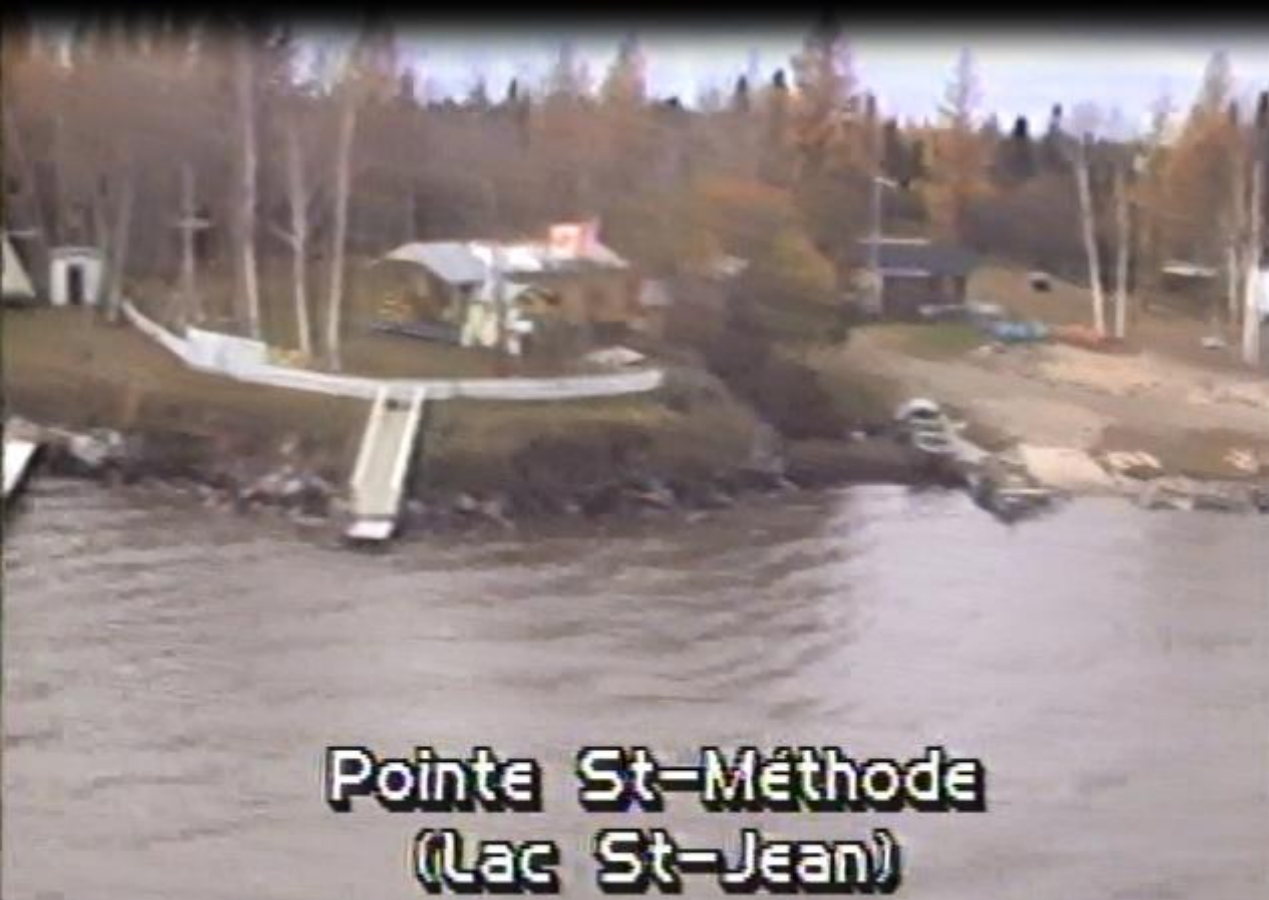
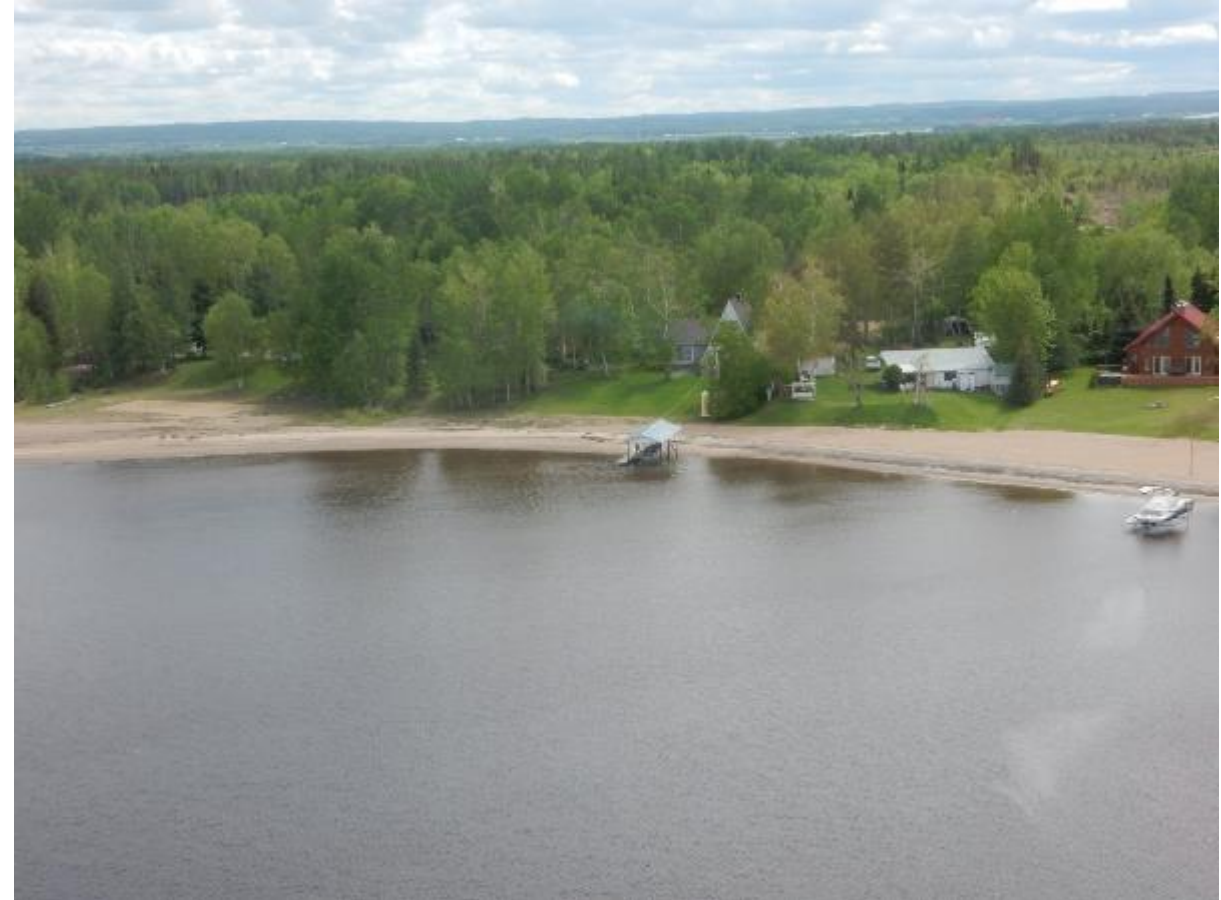
## **Saint-Félicien (Saint-Méthode) 1986 et 2016**

**Pointe St-Méthode  
(Lac St-Jean)**

Amélioration de la qualité des plages

Maintien de largeurs généralement supérieures ou égales à celles de 1986

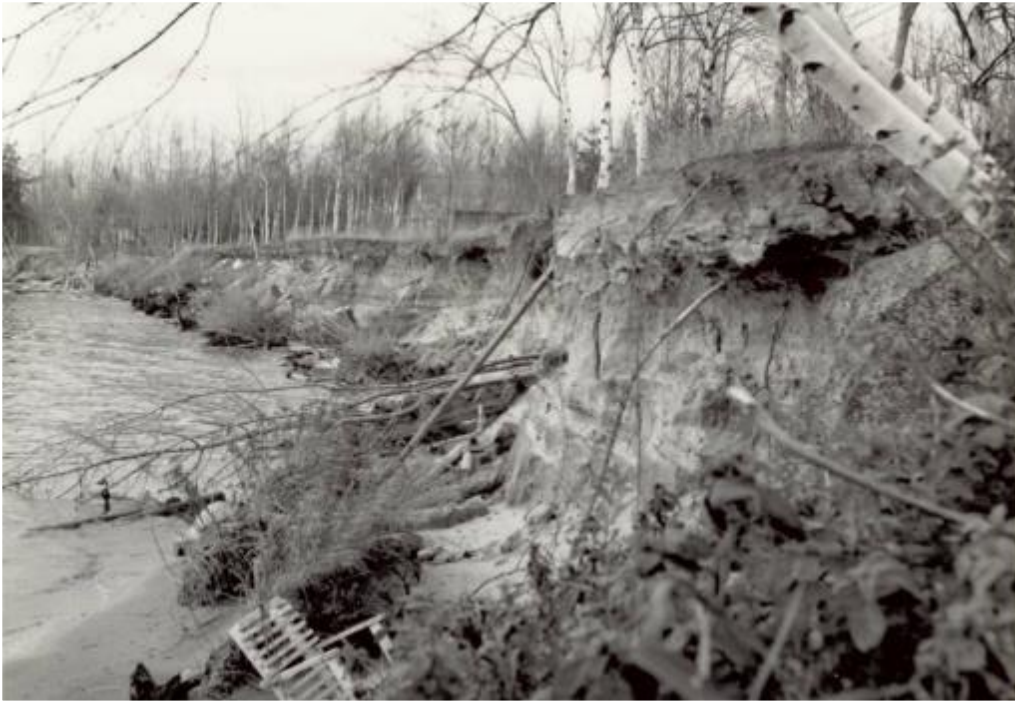
Arrêt du recul excessif du trait de côte,  
protégeant ainsi les infrastructures riveraines

Berges stabilisées dans les secteurs sans plage

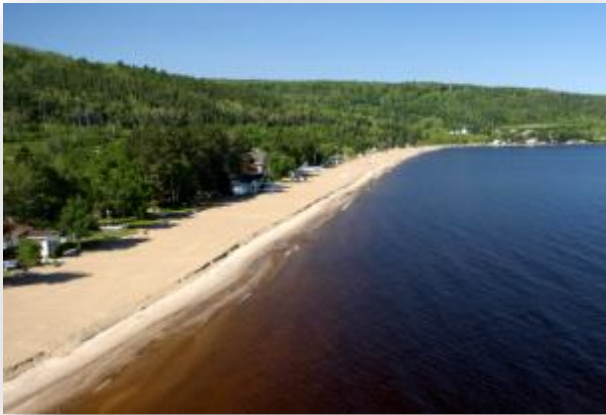
Rechargement de  
plages: 20 km/10 ans

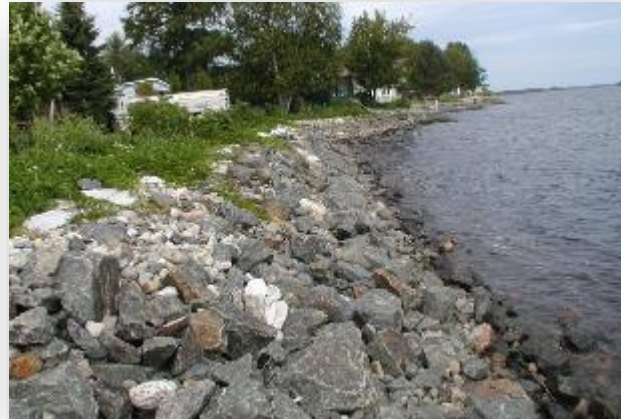
Perrés : 5 km/10 ans

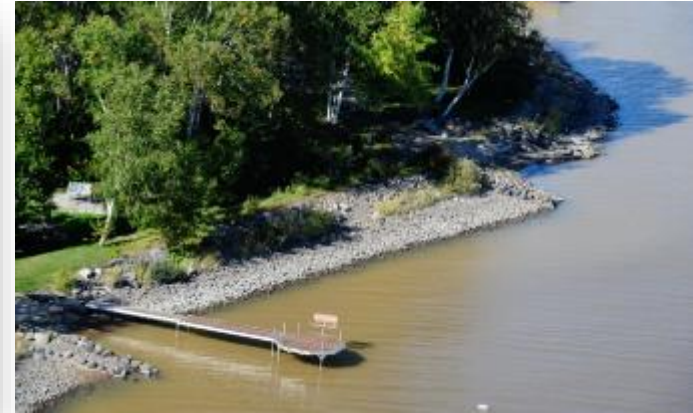
Empierrements:  
1 km/10 ans

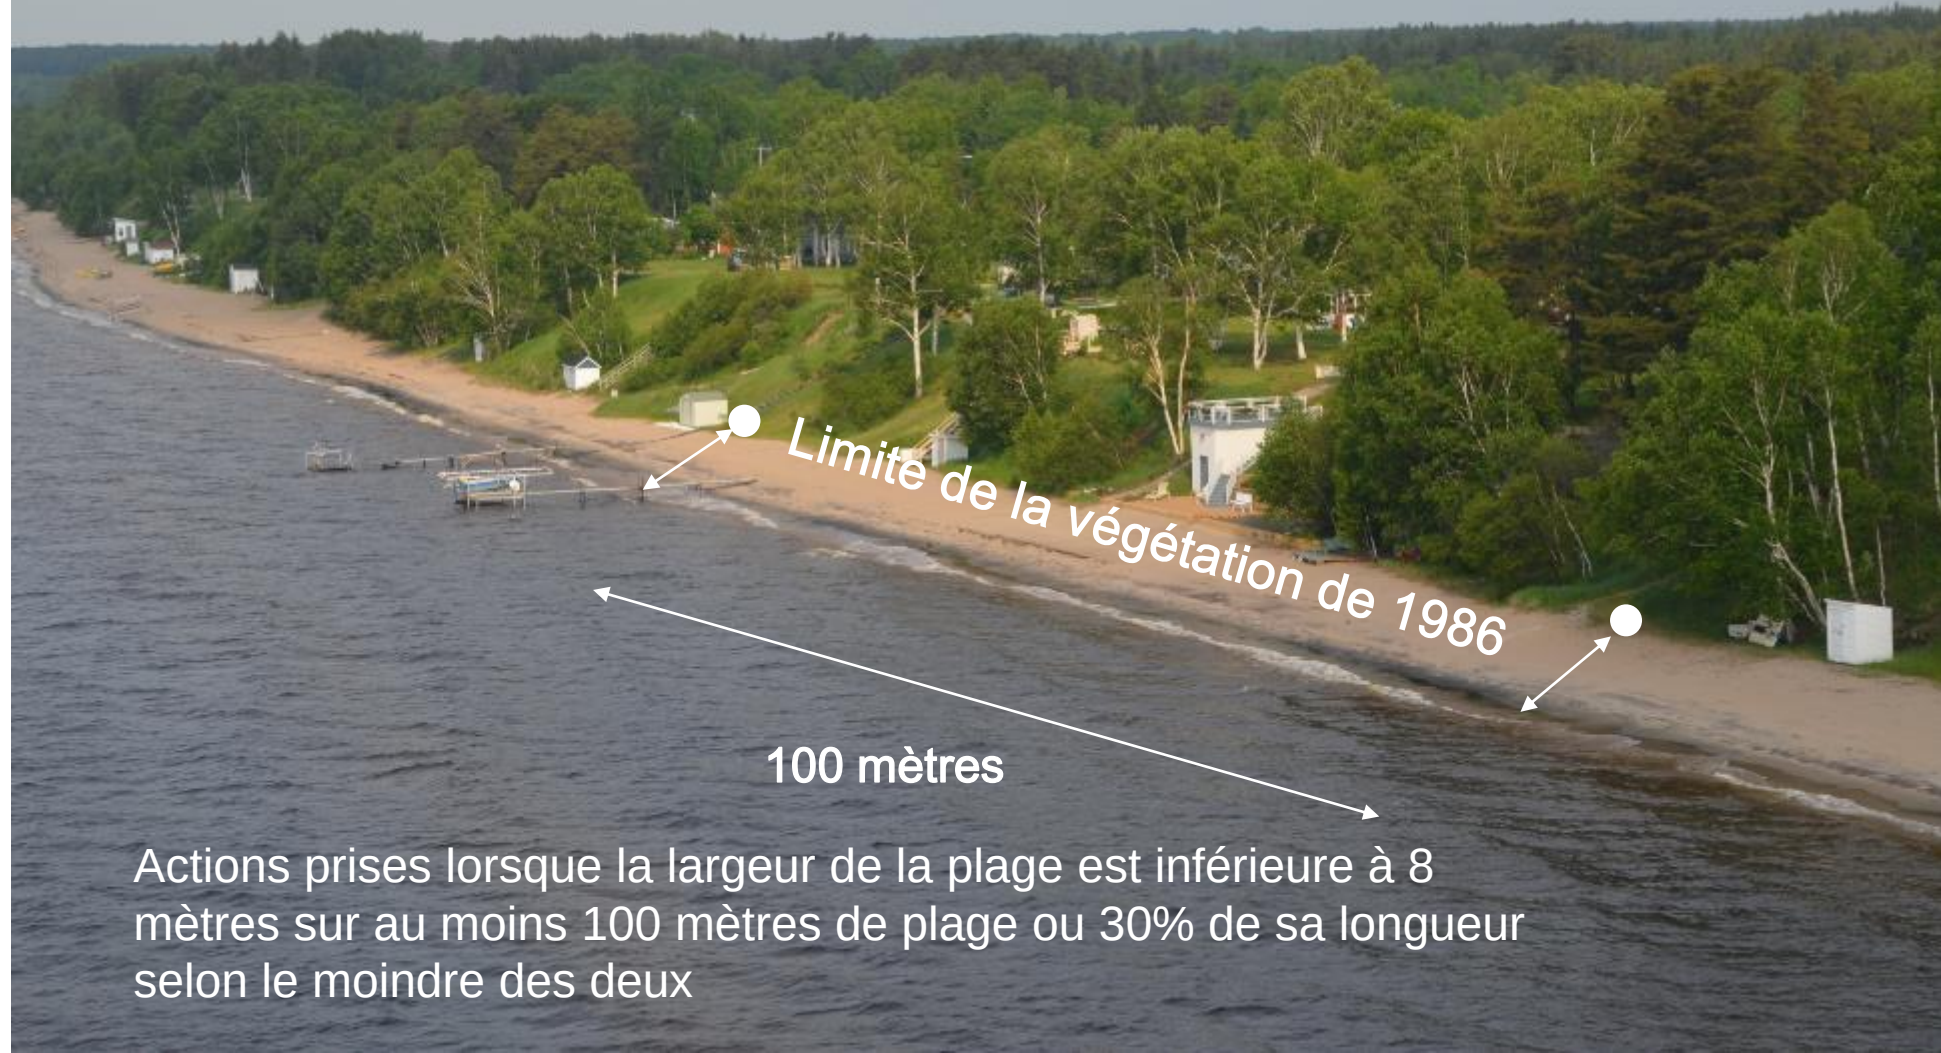
# Mesures de largeur de plages réalisées annuellement à l'automne sur les 50 km de plages par des arpenteurs-géomètres

Actions prises lorsque la largeur de la plage est inférieure à 8 mètres sur au moins 100 mètres de plage ou 30% de sa longueur selon le moindre des deux

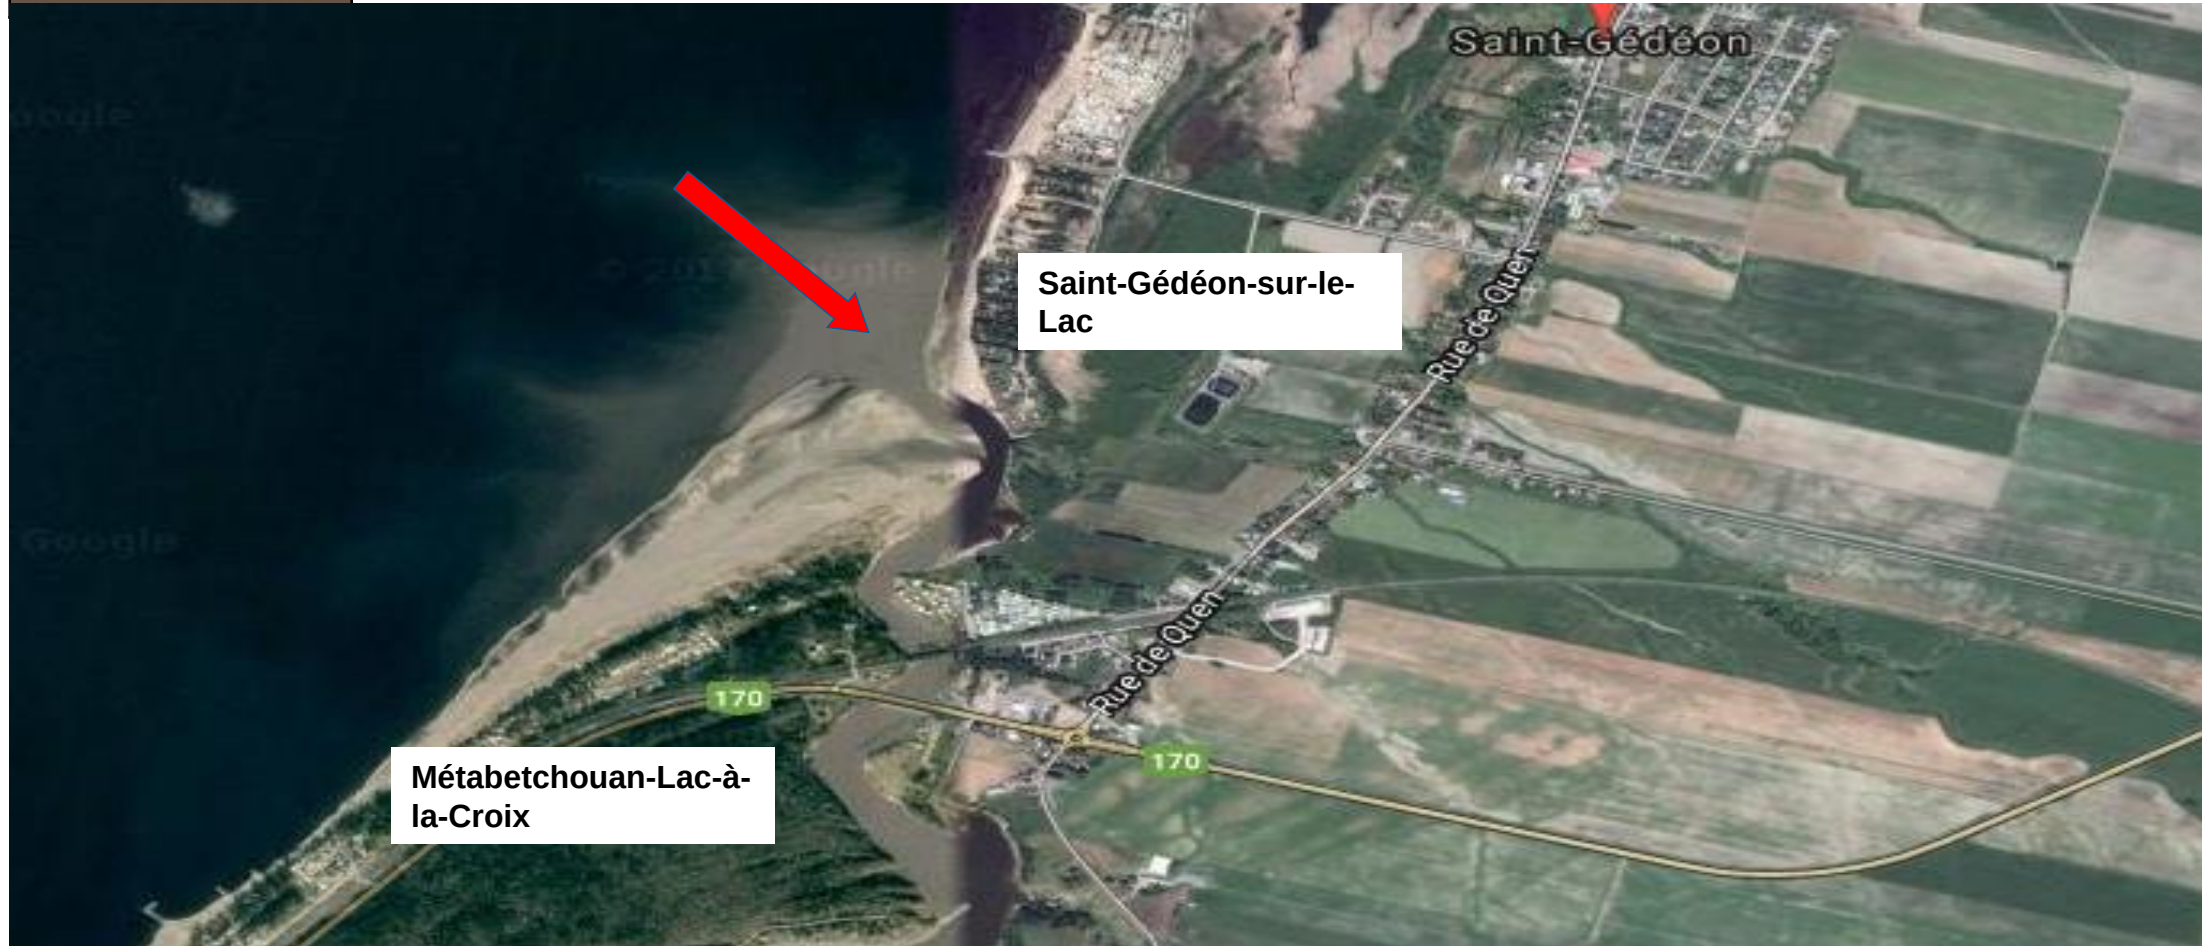
- La Belle-Rivière est un affluent au lac Saint-Jean. Elle se situe au sud-ouest du secteur de plage de Saint-Gédéon-sur-le-Lac et au nord-est du banc de sable de Métabetchouan-Lac-à-la-Croix, également un secteur de plage.

- L'érosion au lac Saint-Jean dépend principalement des vents de tempêtes. Les vents dominants proviennent du nord-ouest.
- La plage de Métabetchouan est un secteur très exposé. Les matériaux érodés à cet endroit dérivent vers la Belle-Rivière.
- Cet accumulation de sédiments au sud-ouest de la rivière a pris de l'ampleur depuis 1986 à cause des rechargements de plage récurrents du PSBLSJ du côté de Métabetchouan.
- Cette situation a eu pour conséquence de « **pousser** » **le chenal de la rivière** vers son côté nord ce qui augmente la profondeur d'eau en face de la plage de Saint-Gédéon-sur-le-Lac et par conséquent sa sensibilité aux vents de tempêtes.

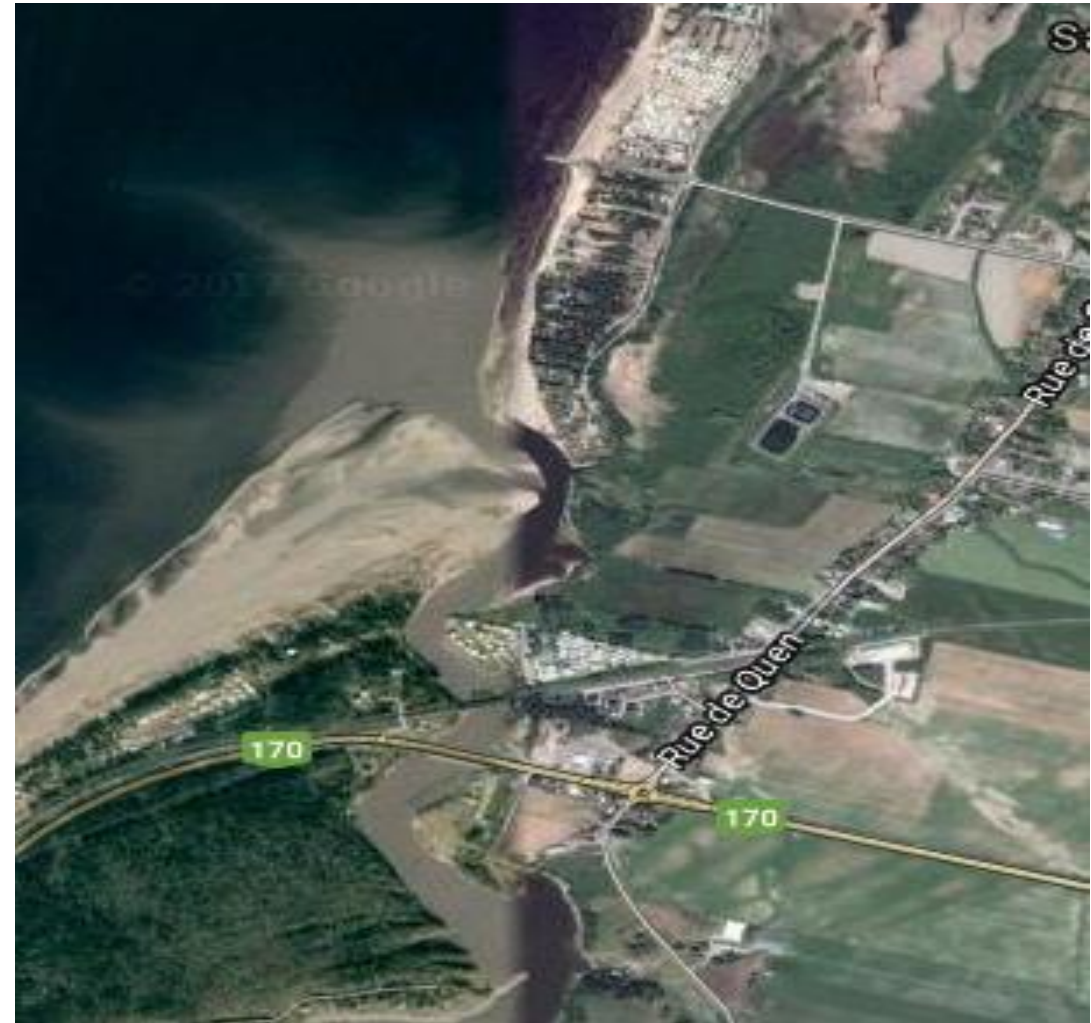
## Brève analyse des causes:
