# Bienvenue! Rencontre riveraine 2018

5 mai 2018

# Programme de stabilisation des berges

# Décret PSBLSJ 2018-2027

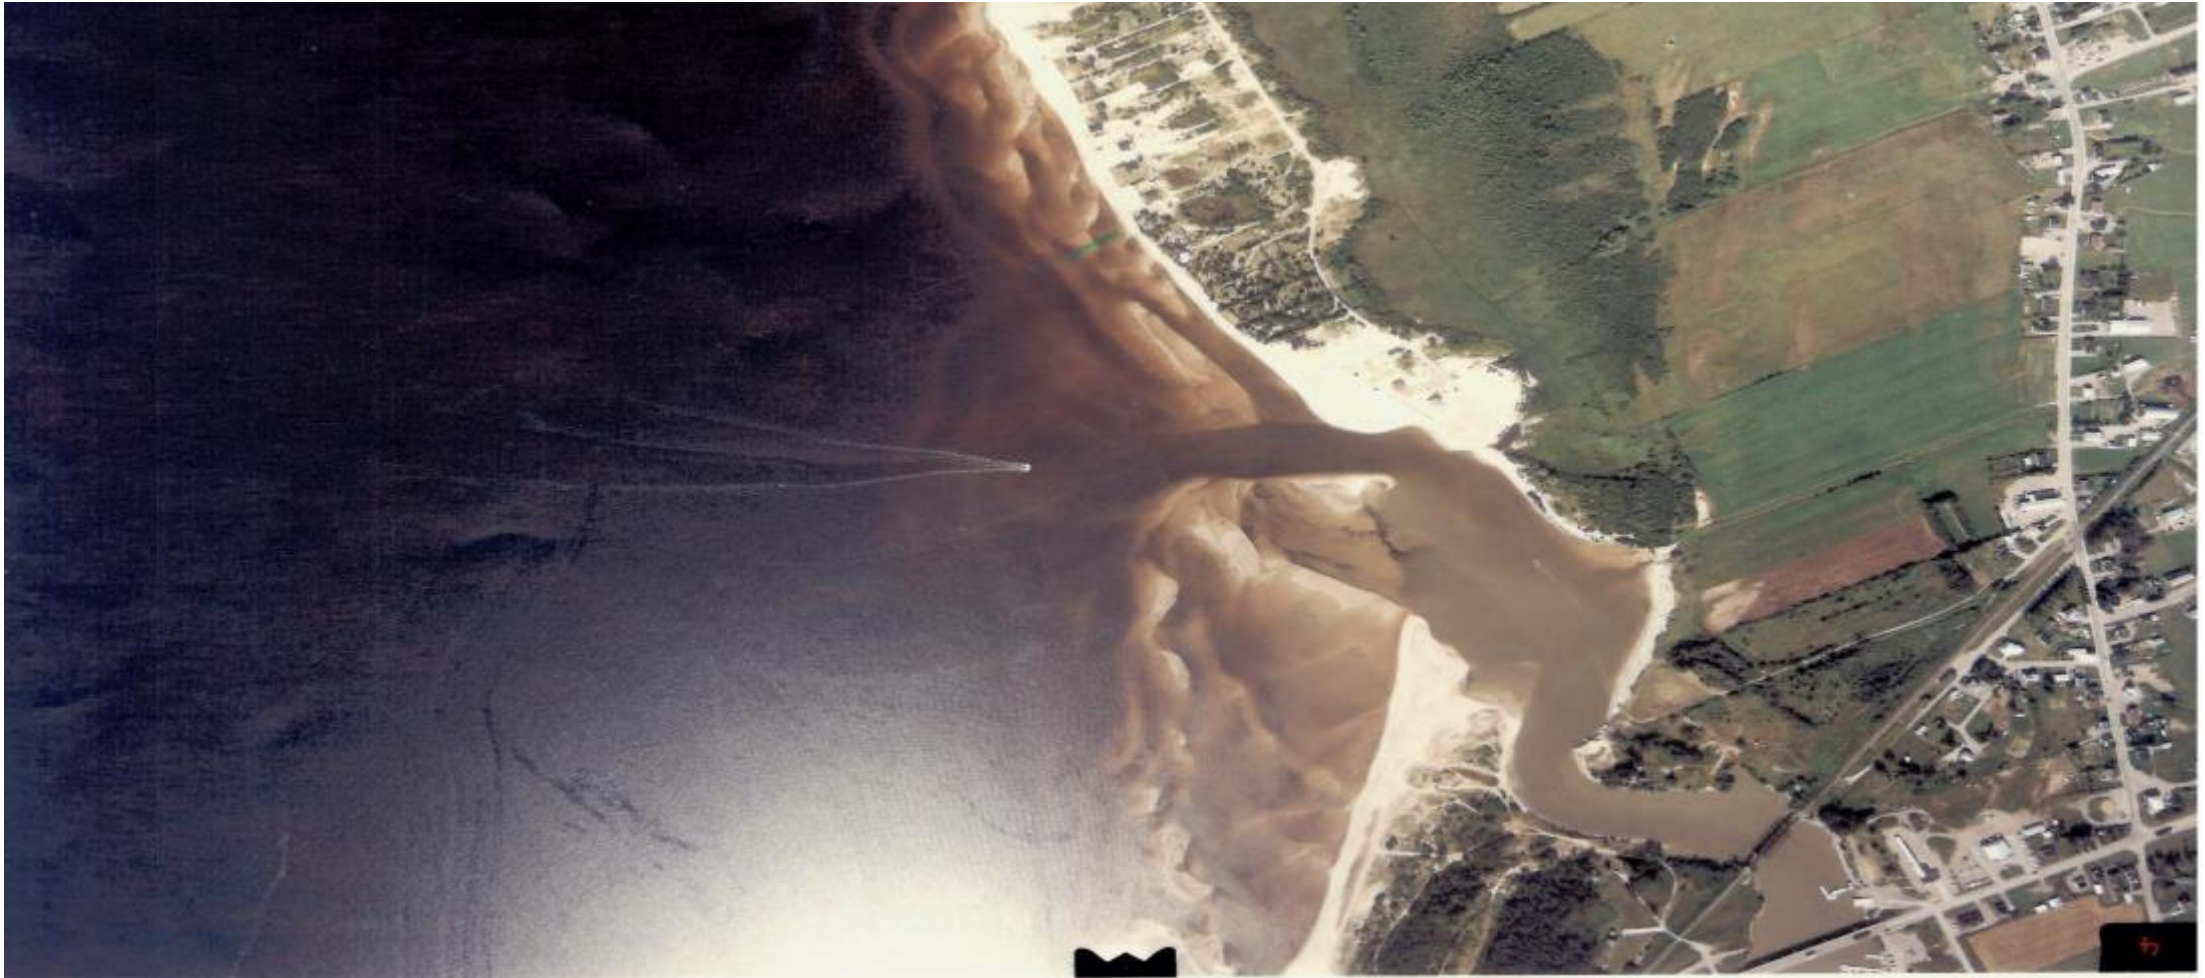
Description  
situation  
actuelle

- En 1981, la trajectoire rectiligne du chenal de la Belle-Rivière vers le lac Saint-Jean. Depuis, le chenal s'est déplacé vers le nord, parallèlement au secteur de plage de Saint-Gédéon-sur-le-Lac augmentant ainsi l'érosion.

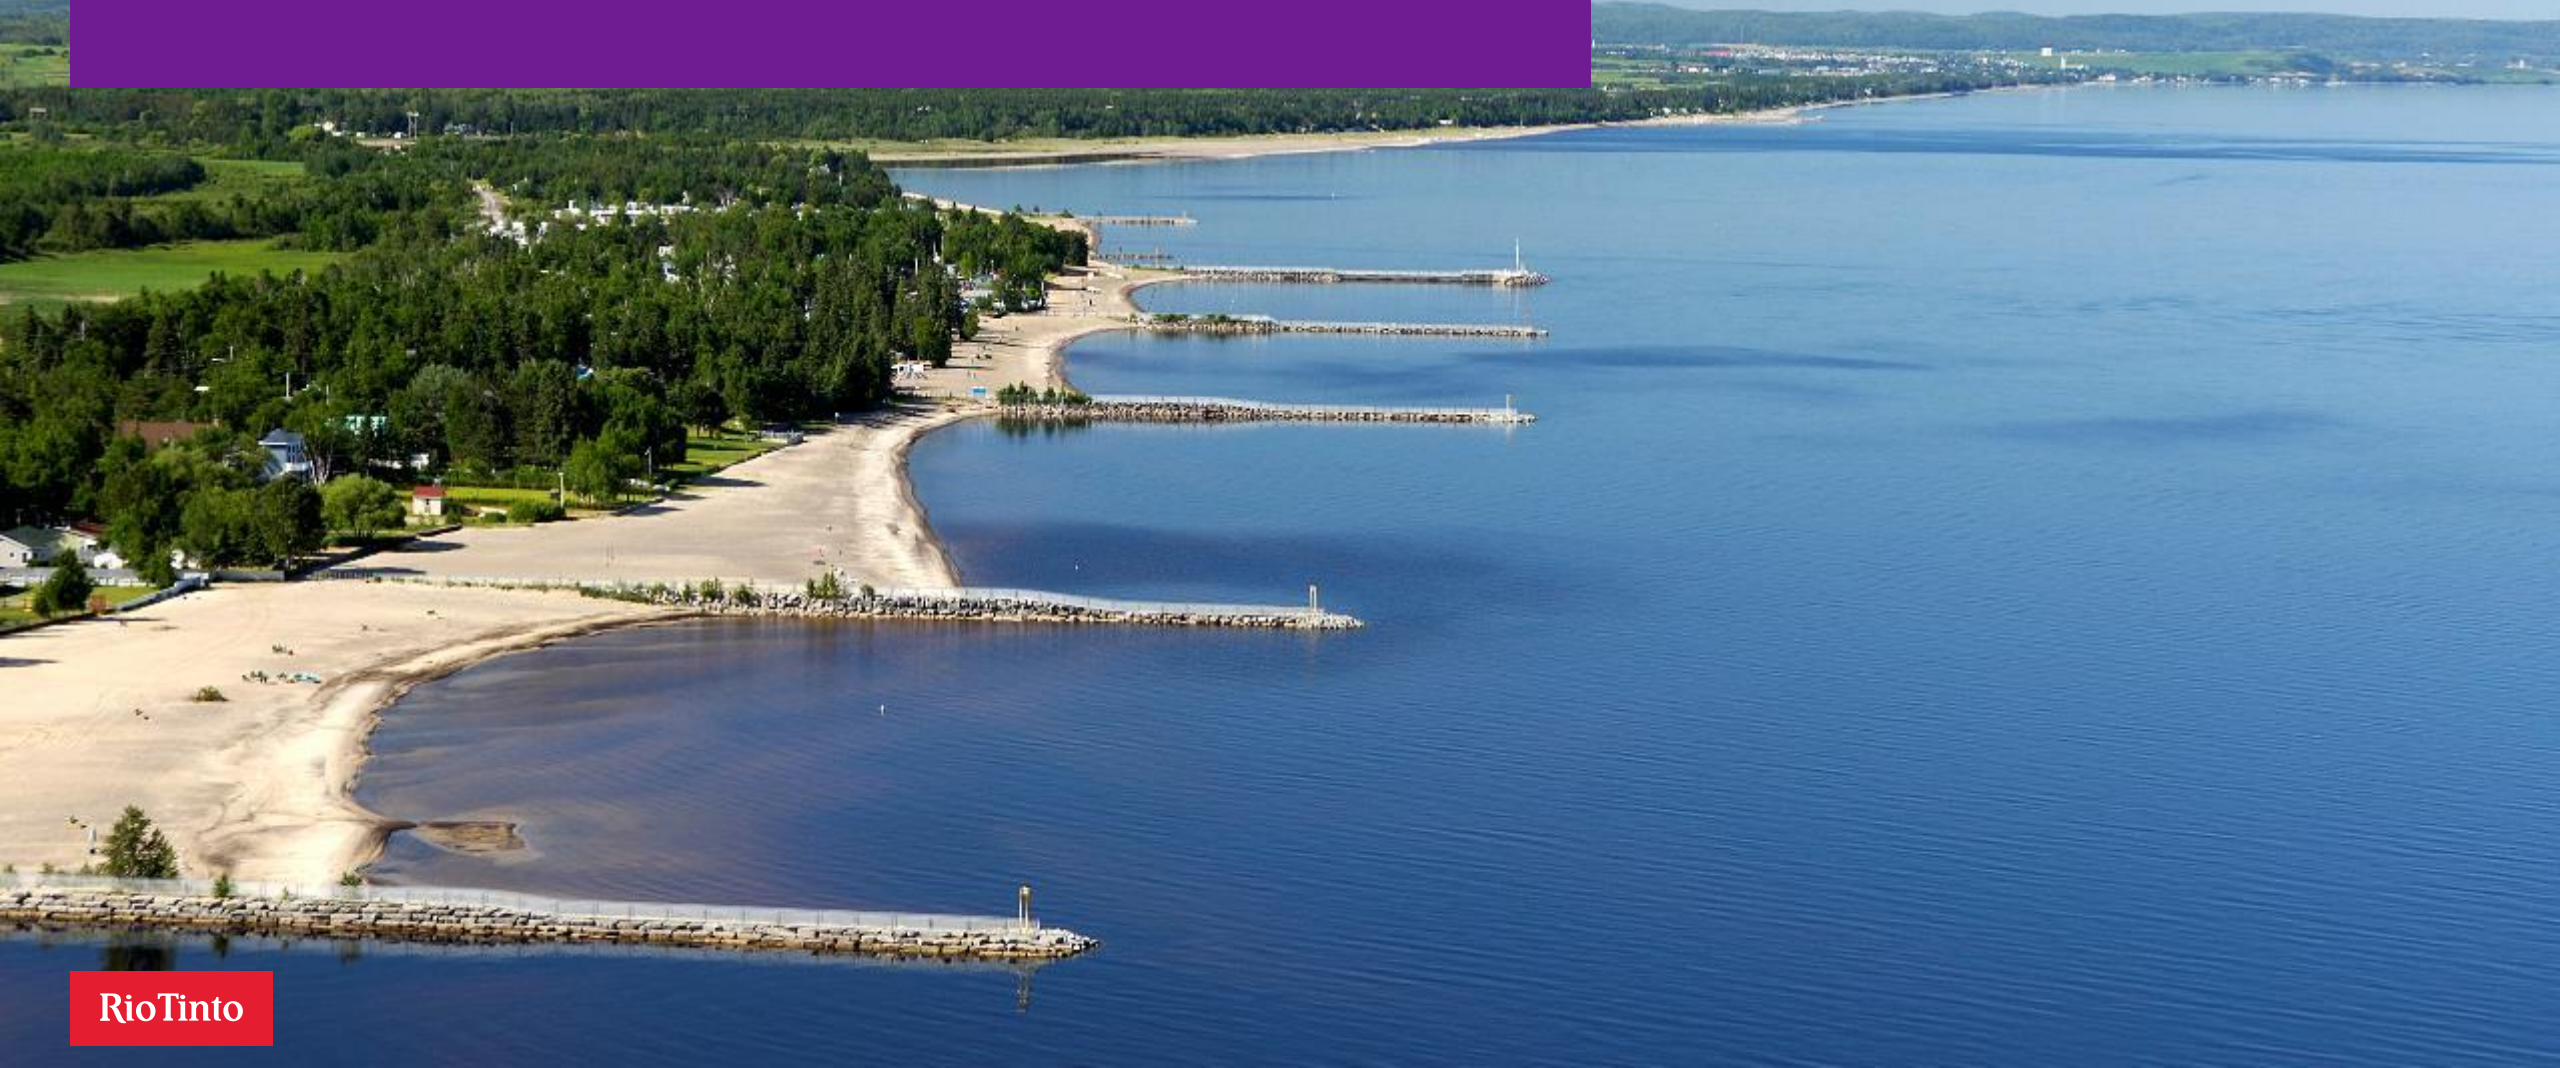
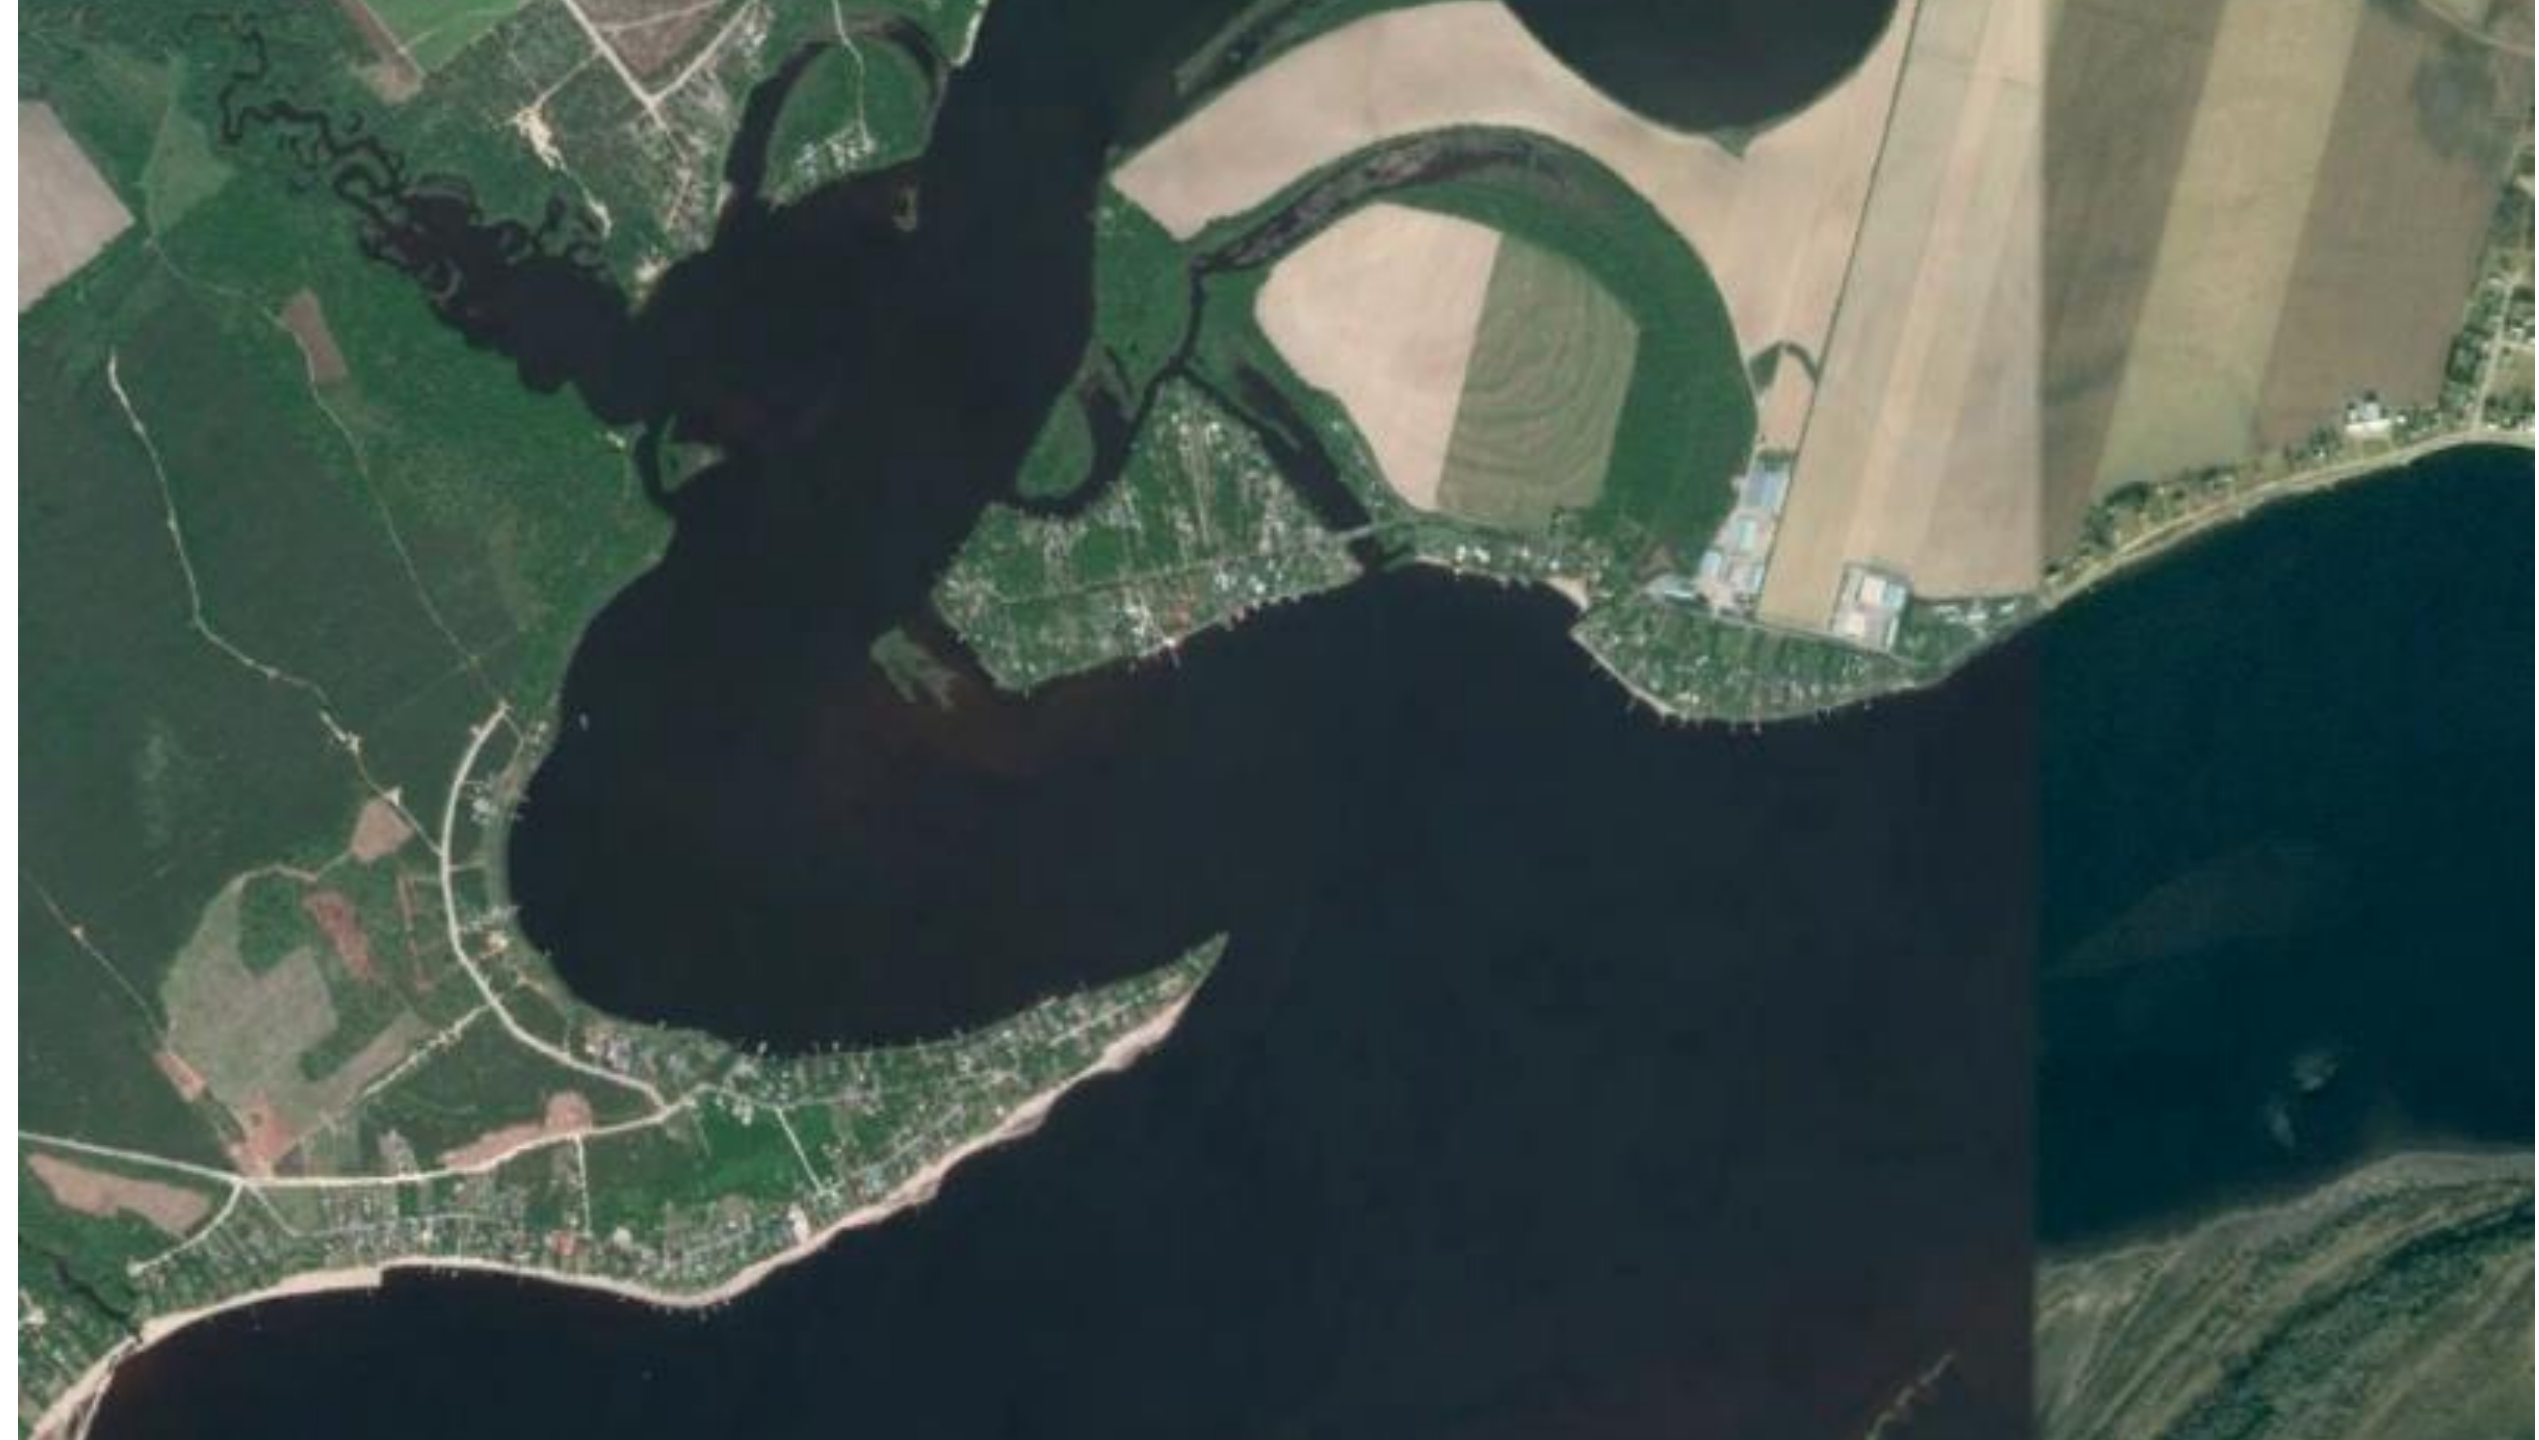
# Pointe Langevin

- Constat d'érosion depuis 2016
- Phénomène d'érosion fluvatile, débit anormal de la Petite Péribonka (2017)
- Rio Tinto collabore avec les municipalités de Dolbeau-Mistassini, Péribonka et la MRC Maria Chapdelaine
- Importance de la poursuite des analyses techniques afin de bien comprendre la situation et déterminer la meilleure approche (érosion côtière versus érosion fluvatile)
  - Confirmer la cause, les effets, **les options possibles et surtout les impacts de ceux-ci**
  - **Déterminer la meilleure approche**
- Les interventions potentielles ne cadrent pas dans les dispositions du décret actuel et la raison d'être du PSBLSJ (type d'interventions autorisées par le décret et cause d'érosion)

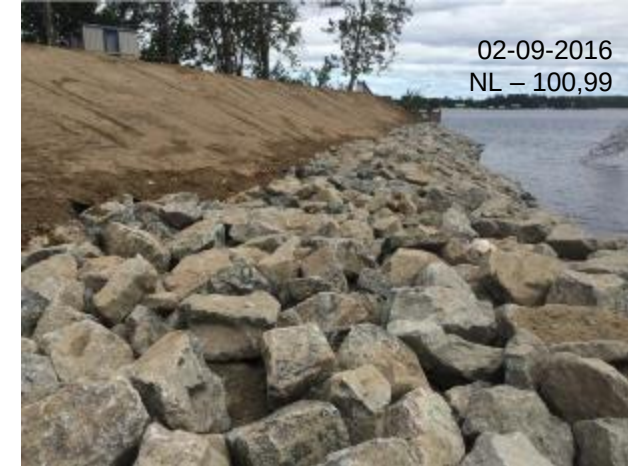
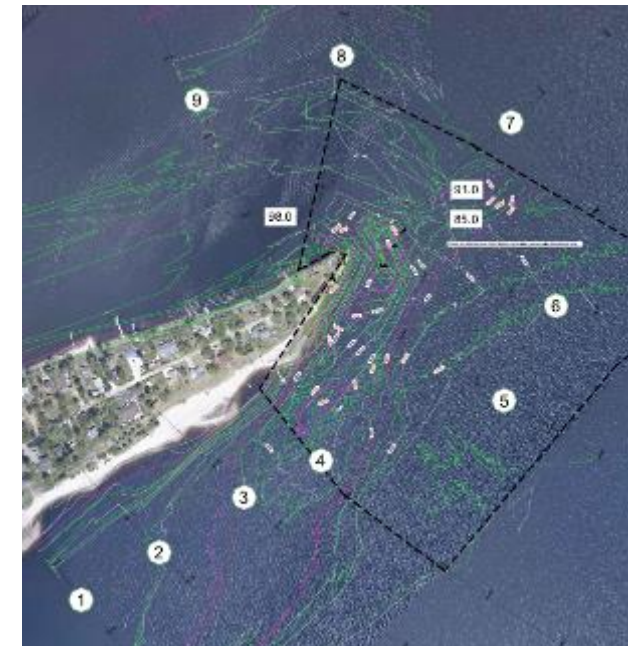
- Travaux de stabilisation d'urgence suite au glissement de l'hiver 2016 par Rio Tinto
  - Étude de faisabilité pour des travaux d'urgence suite au glissement de l'hiver 2017
- Conclusion : phénomène complexe, aucune solution « standard » et autorisée dans le cadre du programme ne peut être appliquée avec succès à court terme
- Sondage géotechnique au droit du secteur problématique
  - Plusieurs relevés bathymétriques de 2014 à 2018
- Suivi de l'évolution du fond des rivières à proximité de la Pointe Langevin
- Diagnostic des phénomènes d'érosion

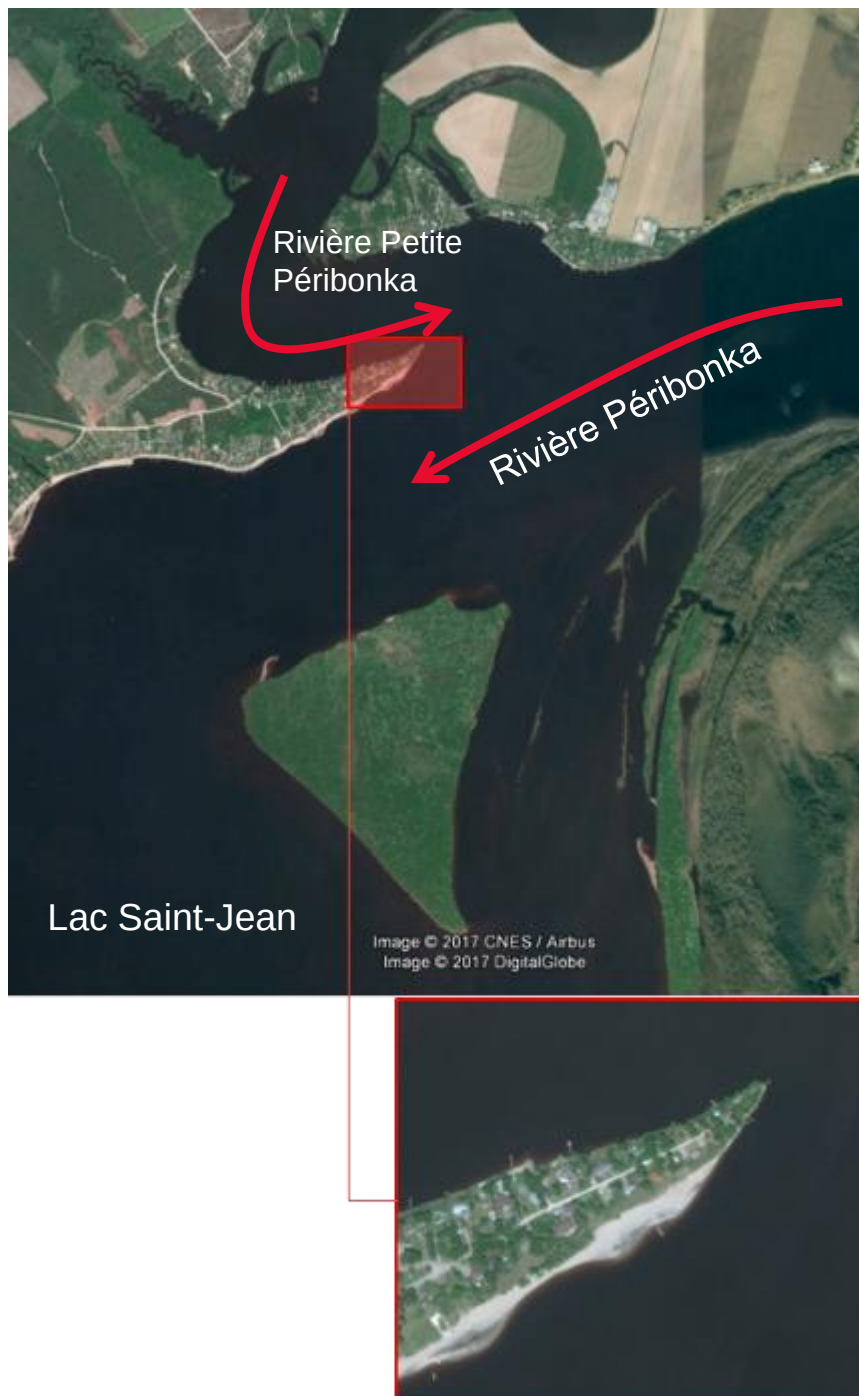
La rencontre  
entre les  
rivières  
Petite  
Péribonka  
et  
Péribonka

Naturellement, une pointe exposée à l'érosion par les rivières

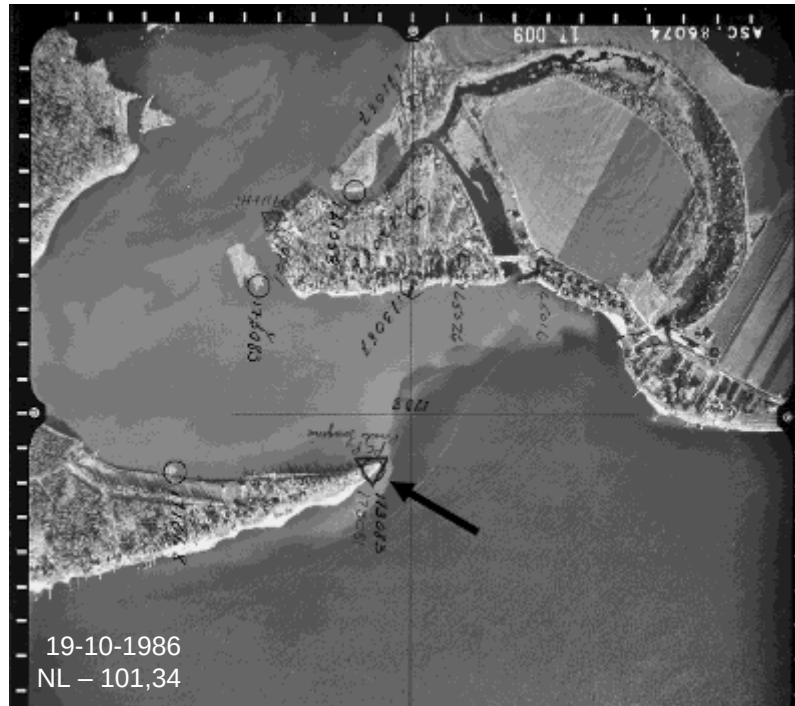
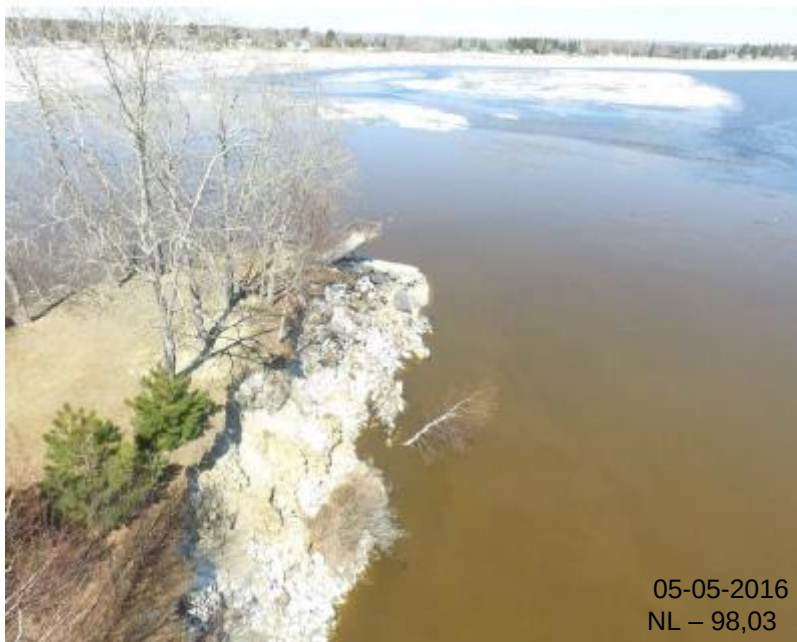
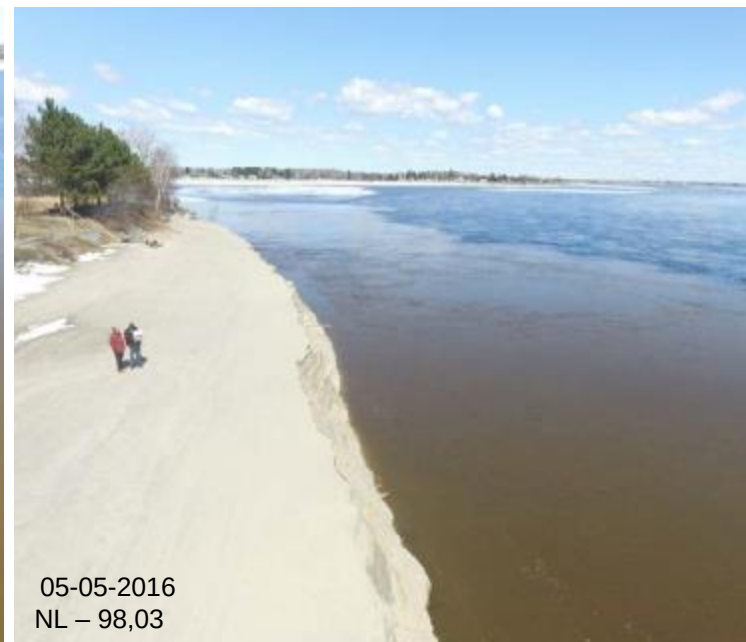
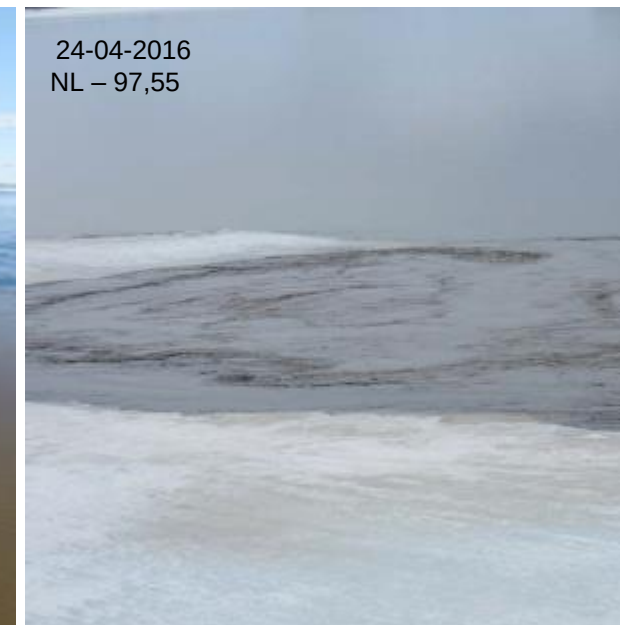
La Pointe Langevin, la rencontre de deux rivières où se forment des turbulences

- L'évolution importante et rapide de la fosse entre novembre 2016 et juin 2017 indique que **des conditions particulières sont survenues au cours de l'hiver et du printemps 2017**;
- Le **débit de la Petite rivière Péribonka est sans doute la variable principale**
- Débits Petite rivière Péribonka élevés du 15 février au 15 mai 2017 (+66% moy historique)
- Débit moyen Petite rivière Péribonka du 15 février au 15 mai 2017 = max historique depuis 1975
- **La durabilité de l'exposition à des débits soutenus** joue un rôle important
- **Les niveaux d'eau du lac Saint-Jean n'indiquent aucun changement** significatif 2016 ou

- **Principal facteur** : mouvement naturel du fond des rivières amplifié par un débit exceptionnel sur la Petite Péribonka en hiver et au printemps 2017
- Débits exceptionnels de l'hiver et du printemps 2017 de la Petite Péribonka
  - Approfondissement majeur de la fosse
  - Élargissement du chenal
  - Glissement du talus en rive droite
- Évolution possible : Fortement dépendante des débits
- **Réajustement géotechnique de la pente probable à court terme (4 à 6 m)**
- Vitesse et turbulence le long de la Pointe en hiver : **couvert de glace fragilisé**
- Incertitudes liées à :
  - L'imprévisibilité de la météo
  - La nature sensible des sols sous-jacents
  - La complexité des phénomènes et les multiples facteurs qui les influencent
