RioTinto

Rencontre du comité des parties prenantes

21 mars 2019

Gestion hydrique Bilan de l'année 2018, couvert de neige et gestion printanière

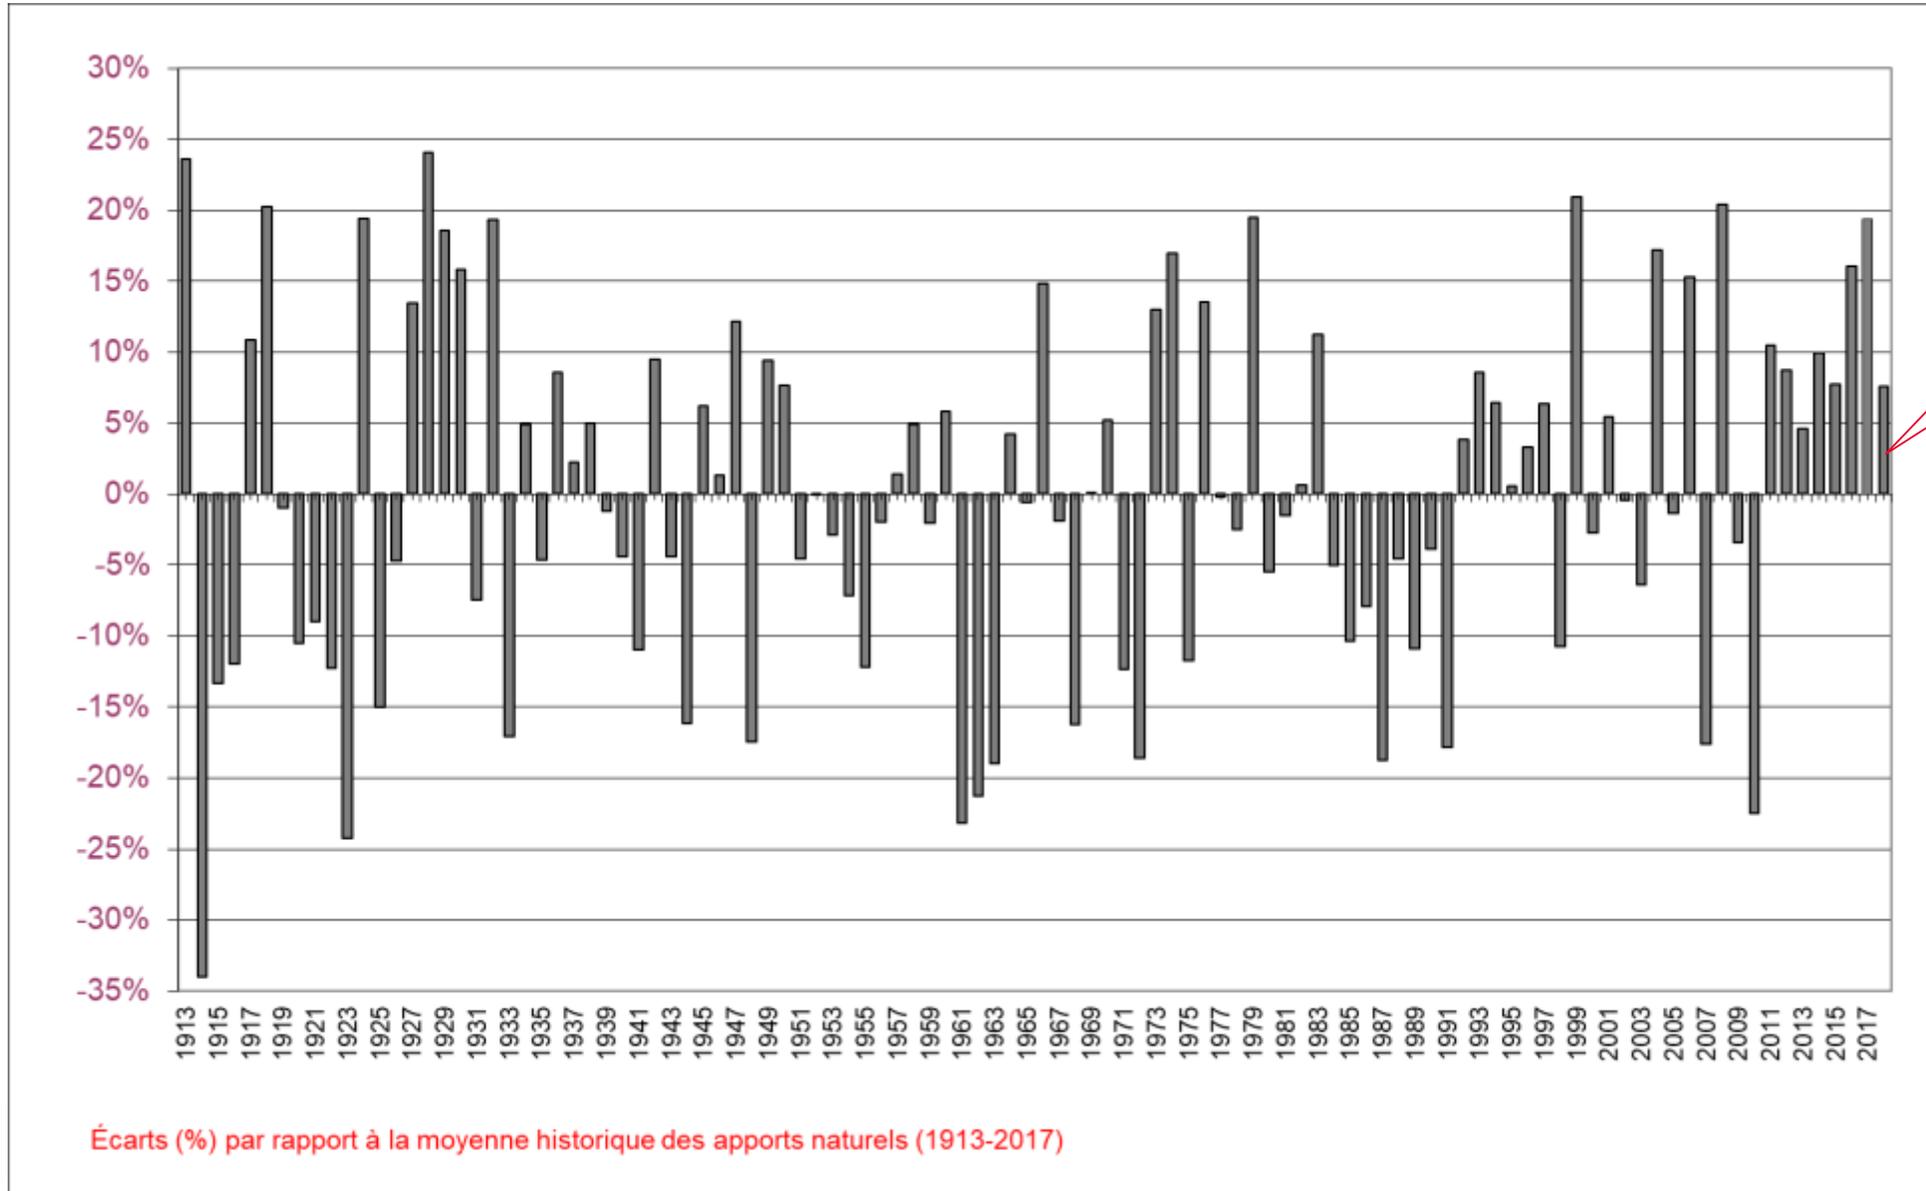
Variabilité des apports naturels

Apports naturels bassin total 2018 : 108% de la normale

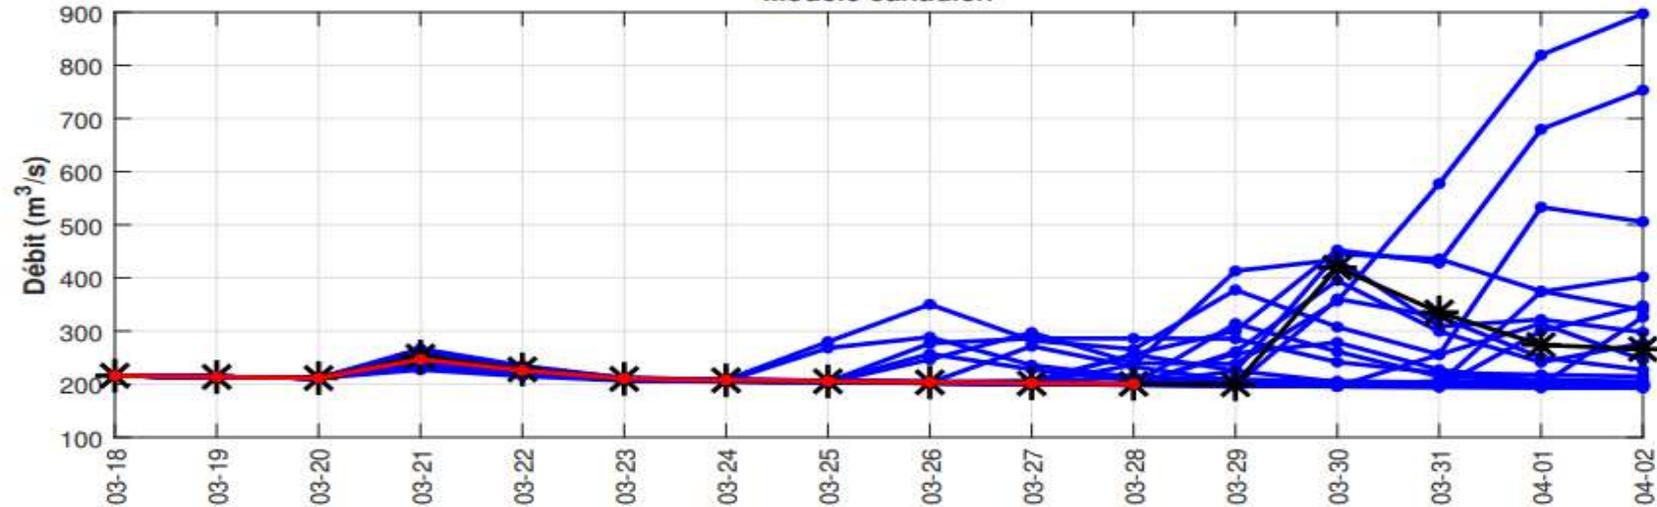
Modèle canadien

Bassin LSJ: Prévisions d'ensemble de la passe 00Z du 2019-03-19 émise à 07:34:43

Prévision fine (rouge), ensembles (bleu) et membre contrôle non perturbé (noir)

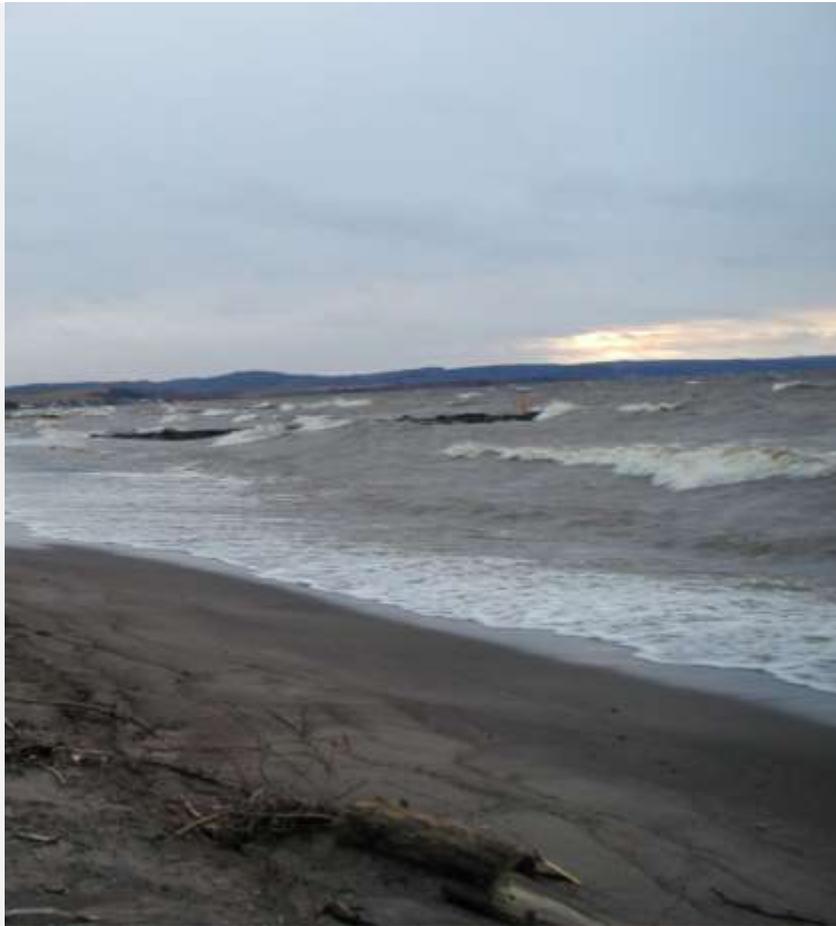
Conditions érosives 2018 – inférieures à la moyenne

Résultats:

- **Conditions érosives 2018 inférieures à la moyenne**
- 4^e année consécutive avec des conditions érosives inférieures à la moyenne (2015; 2016; 2017 et 2018).

Évaluation annuelle des volumes érodés par simulations numériques.

- Niveaux d'eau
- Vents à la station Mistook
- Durée de la période d'eau libre de glace (plus courte en 2018)

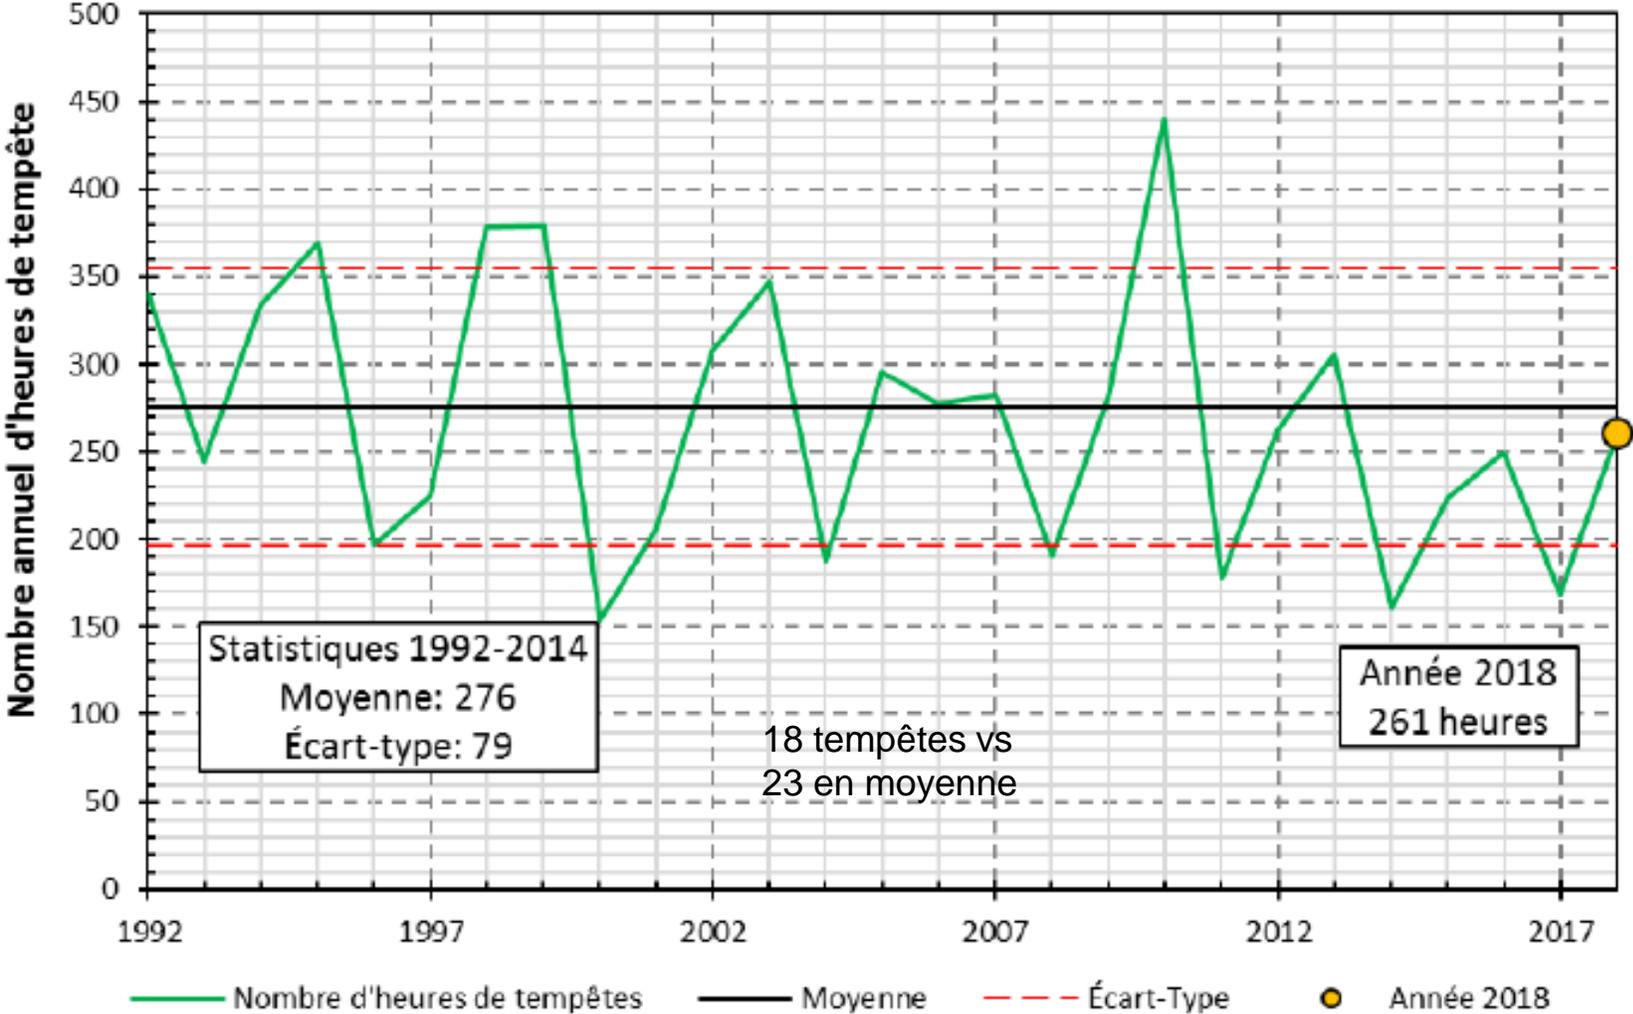
Figure 8: Historique du nombre annuel d'heures de tempête (Mistook)

2018 – 18 tempêtes

Printemps — 4

Été/Automne — 14

14 direction NO
Direction dominante

4 direction ESE

- **261 heures**
- **95 % de la moyenne**

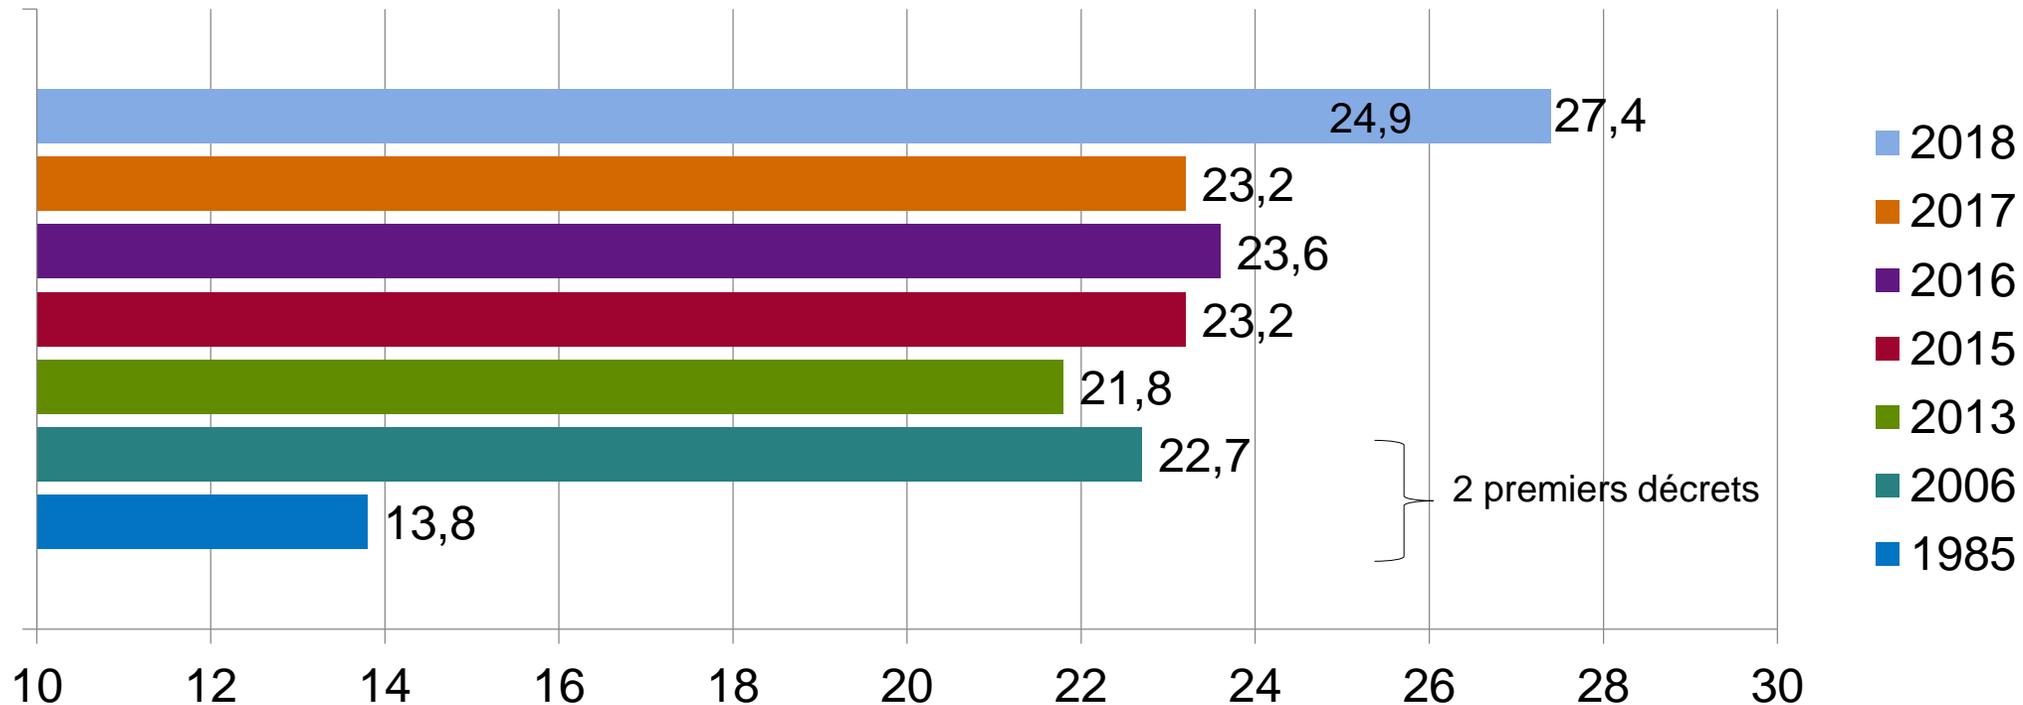
Résultats d'arpentage

De 1986 à 2017 : accroissement moyen des largeurs de plages de 9,4 m sur 45 km.
5 kilomètres de plage suivis ont été ajoutés en 2018.

Largeur moyenne 2018 : 27,4 m incluant les nouveaux secteurs (24,9 m en les excluant)

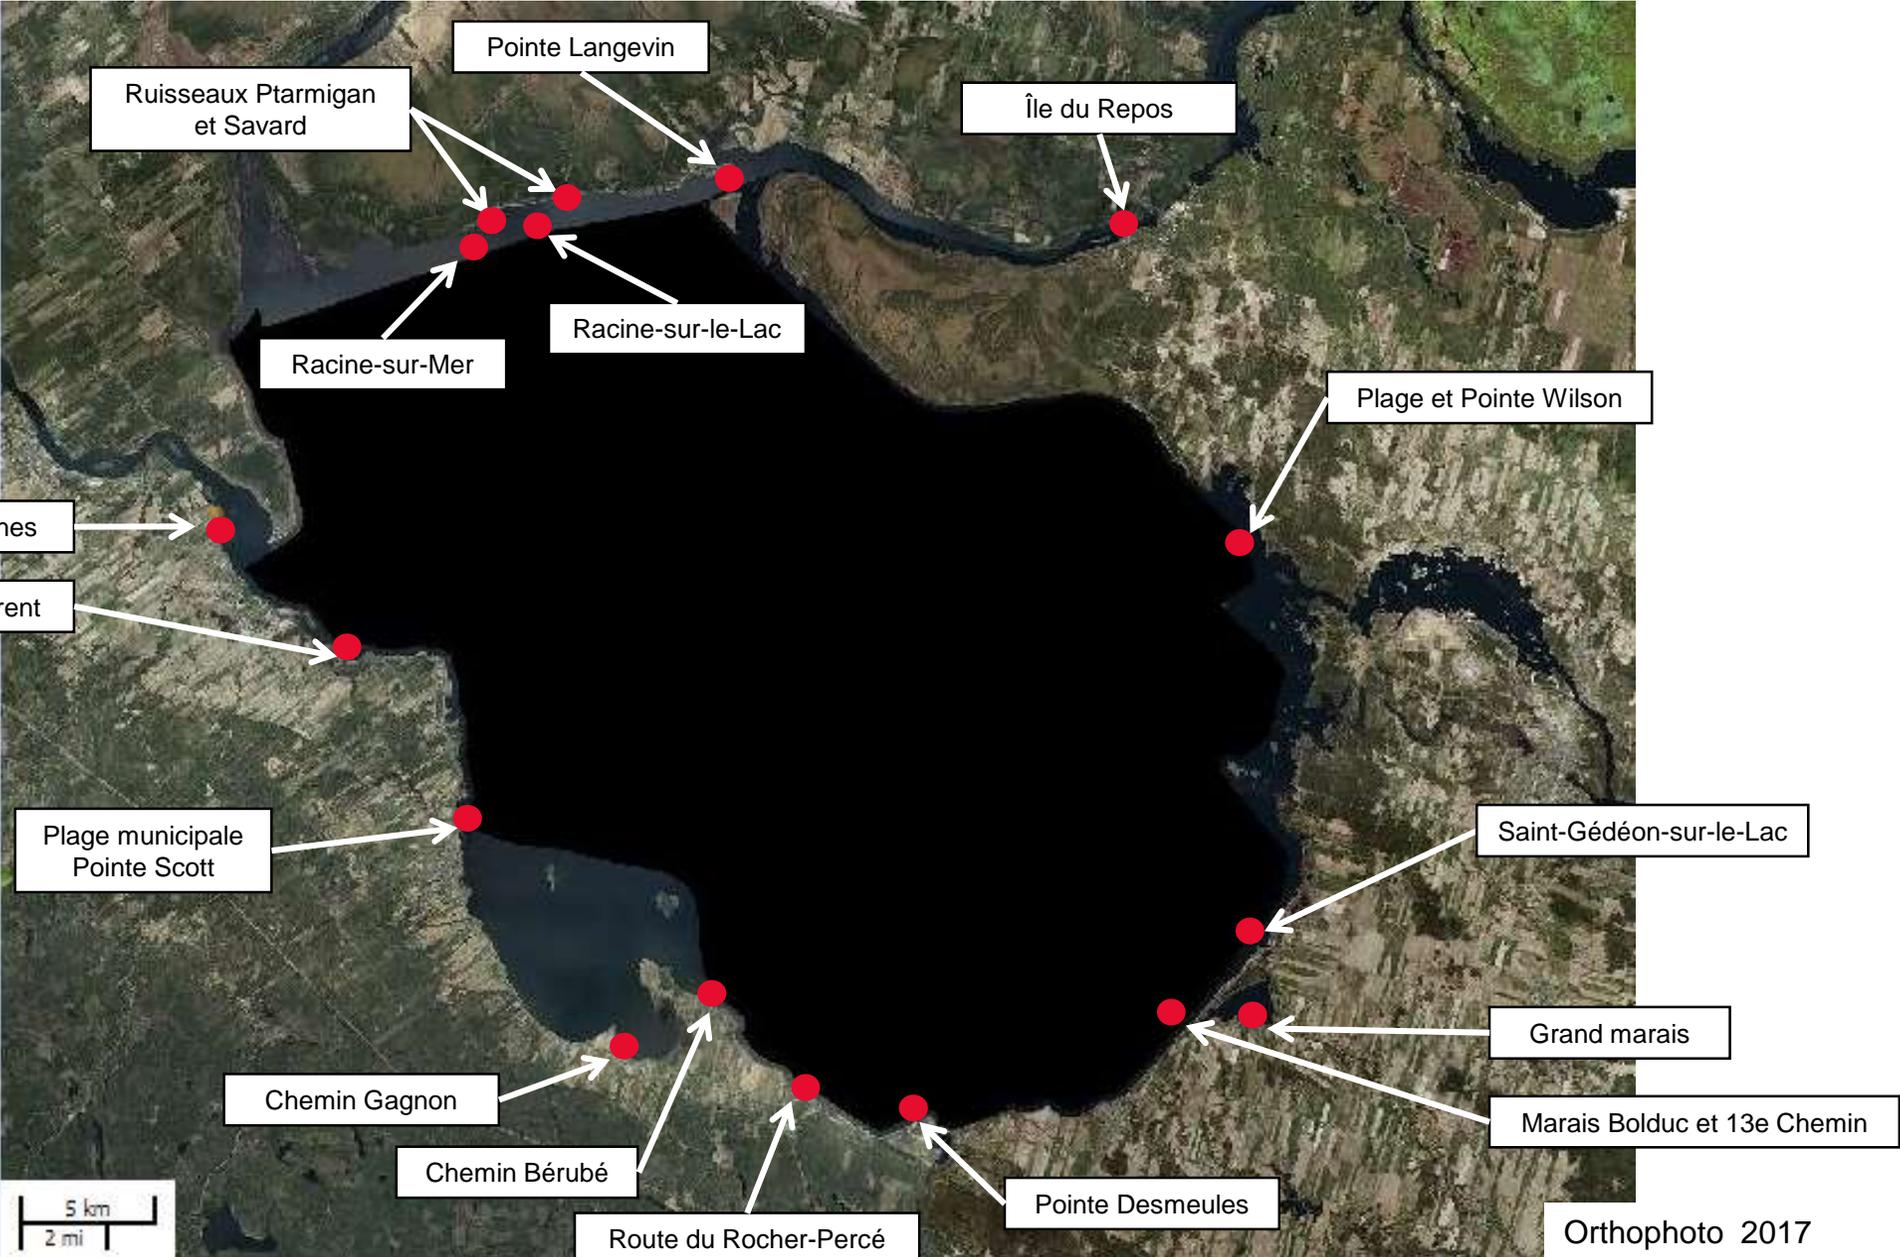
Secteurs d'érosion sous surveillance 2019

Localisation	Secteur
• Saint-Gédéon	• Saint-Gédéon-sur-le-Lac
• Métabetchouan-Lac-à-la-Croix	• Grand marais
• Métabetchouan-Lac-à-la-Croix	• Marais Bolduc et 13 ^e Chemin
• Chambord	• Pointe Desmeules
• Chambord	• Chemin Bérubé
• Chambord	• Route du Rocher-Percé
• Chambord	• Chemin Gagnon
• Roberval	• Plage municipale – Pointe Scott
• Saint-Prime	• Domaine Parent
• Saint-Prime	• Chemin des Oies-Blanches
• Dolbeau-Mistassini	• Pointe Langevin
• Dolbeau-Mistassini	• Racine-sur-le-Lac
• Dolbeau-Mistassini	• Racine-sur-Mer
• Dolbeau-Mistassini	• Ruisseaux Savard et Ptarmigan
• Péribonka	• Île du Repos
• Saint-Henri-de-Taillon	• Plage et Pointe Wilson

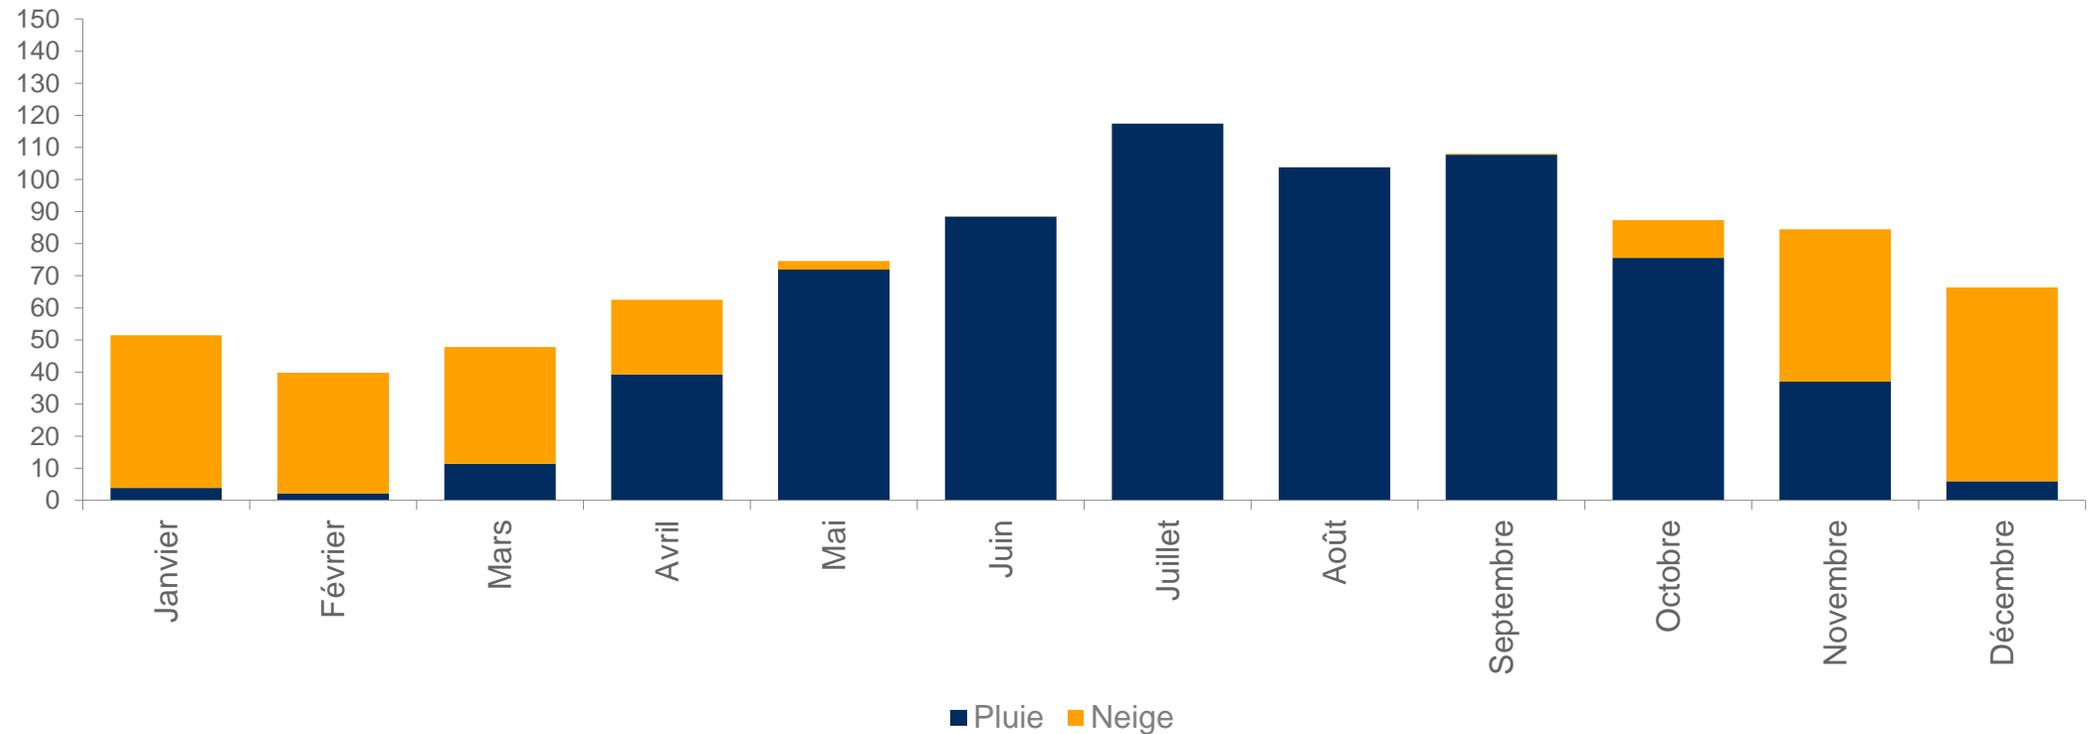
Précipitations moyennes mensuelles (mm)

Bassin du lac Saint-Jean

Les données sont tirées d'une historique 30 ans (1983-2012)

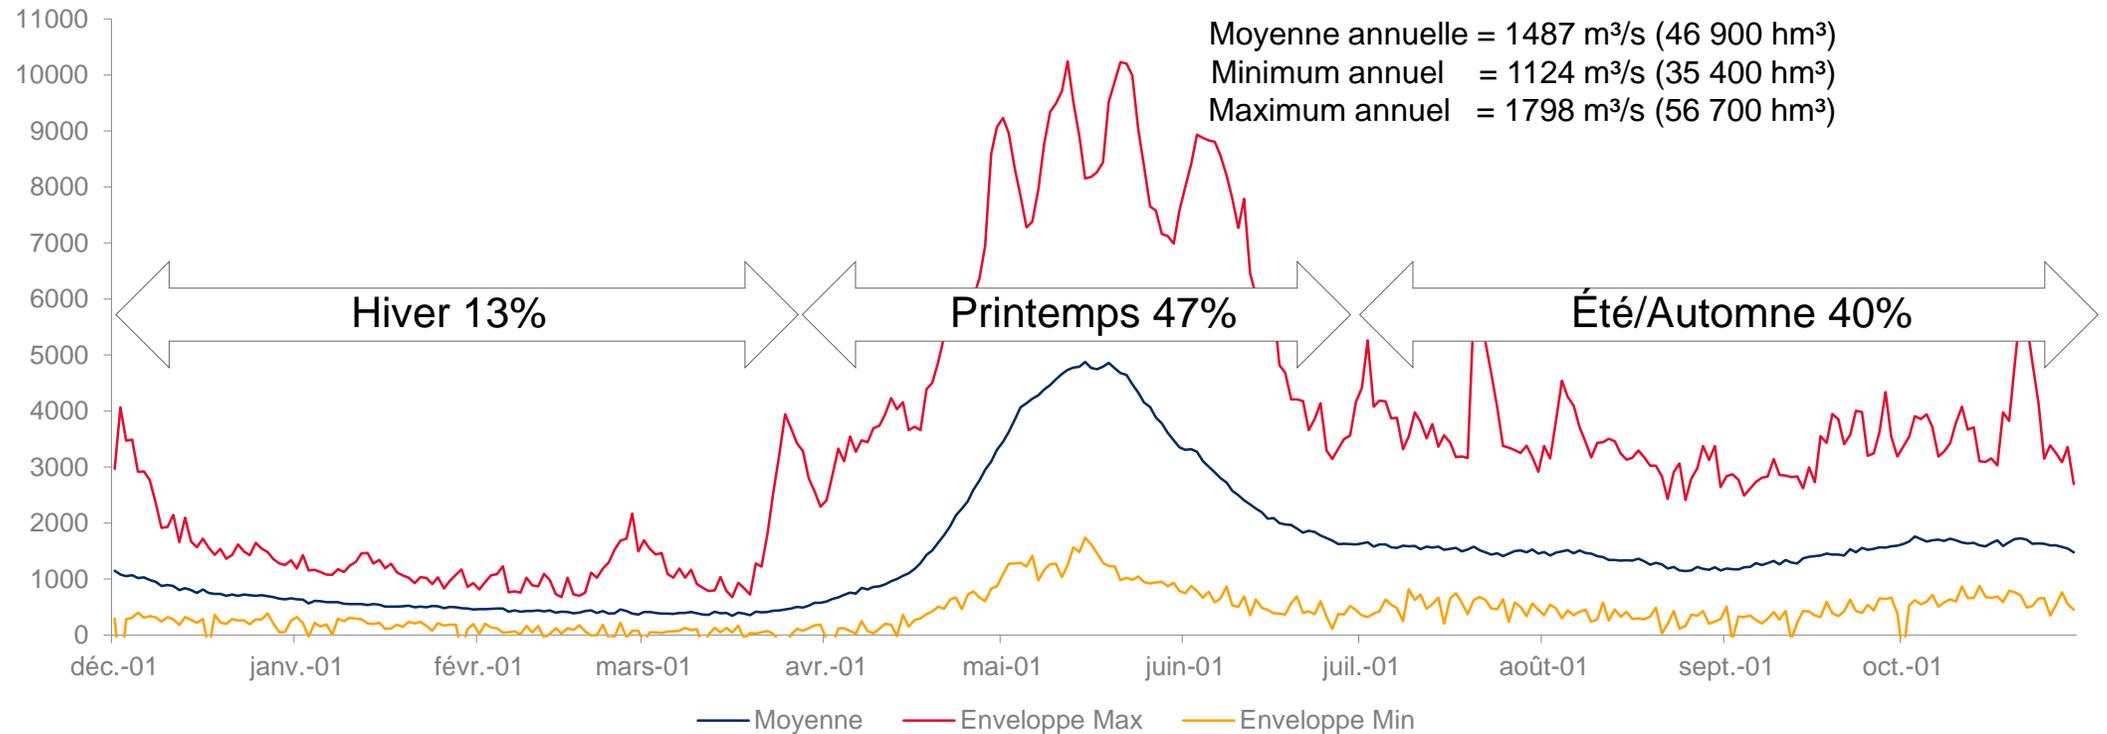
Hydrogramme annuel

Apports naturels au lac Saint-Jean (m³/s)

Bassin total

Les données sont tirées d'un historique 1953-2012

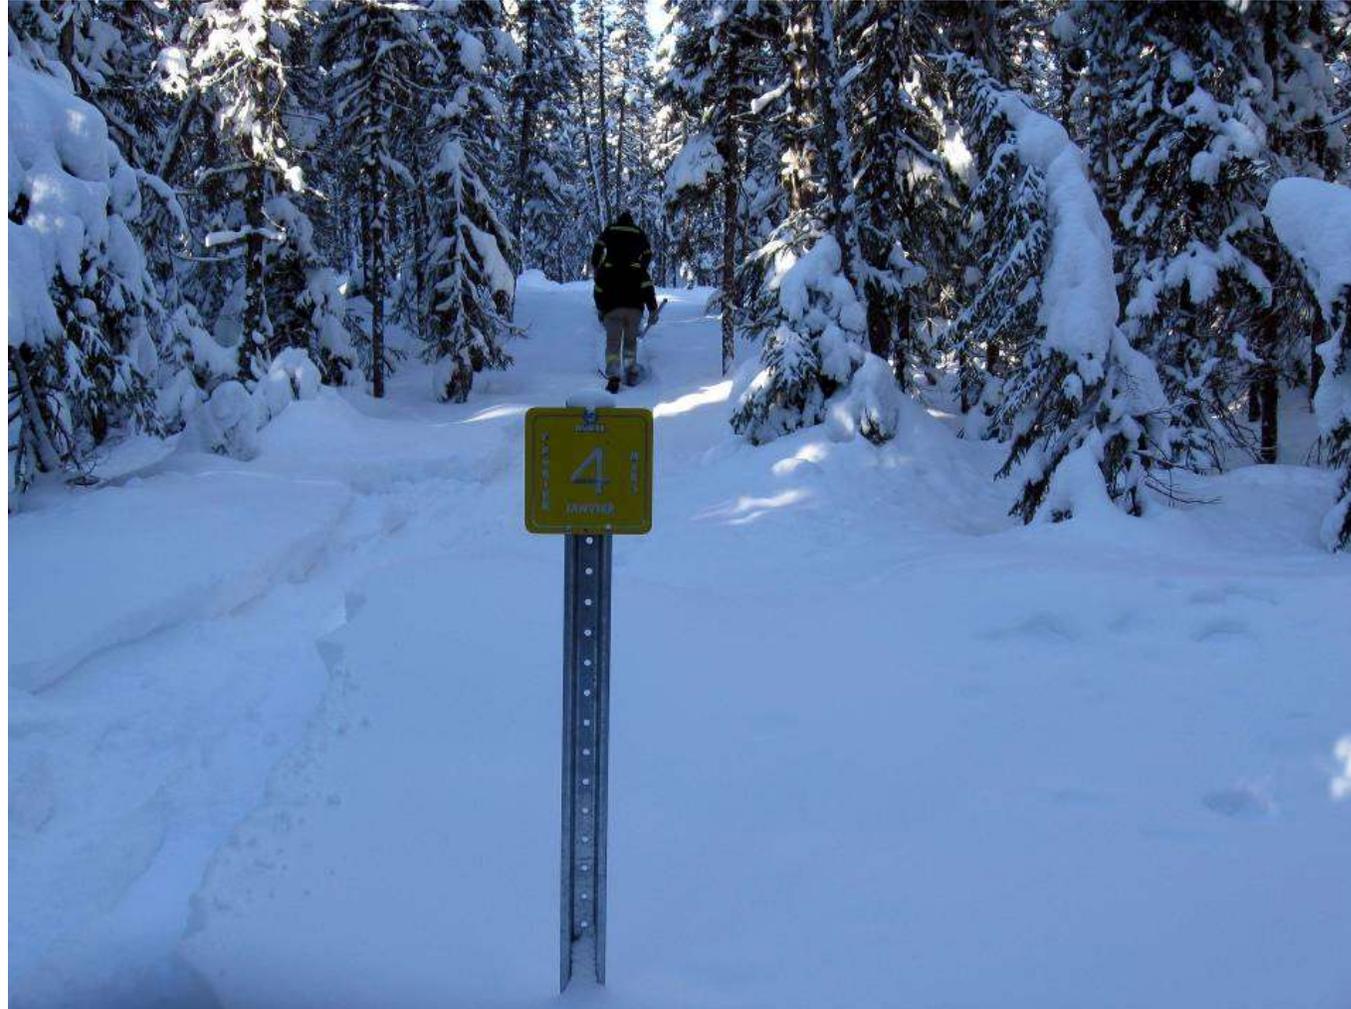
Relève de neige

- Une quarantaine de stations météorologiques (température et précipitation)
- Une vingtaine de stations hydrométriques (réservoirs et rivières)
- Une quinzaine de stations nivométriques :
Épaisseur de neige, densité, équivalent en eau

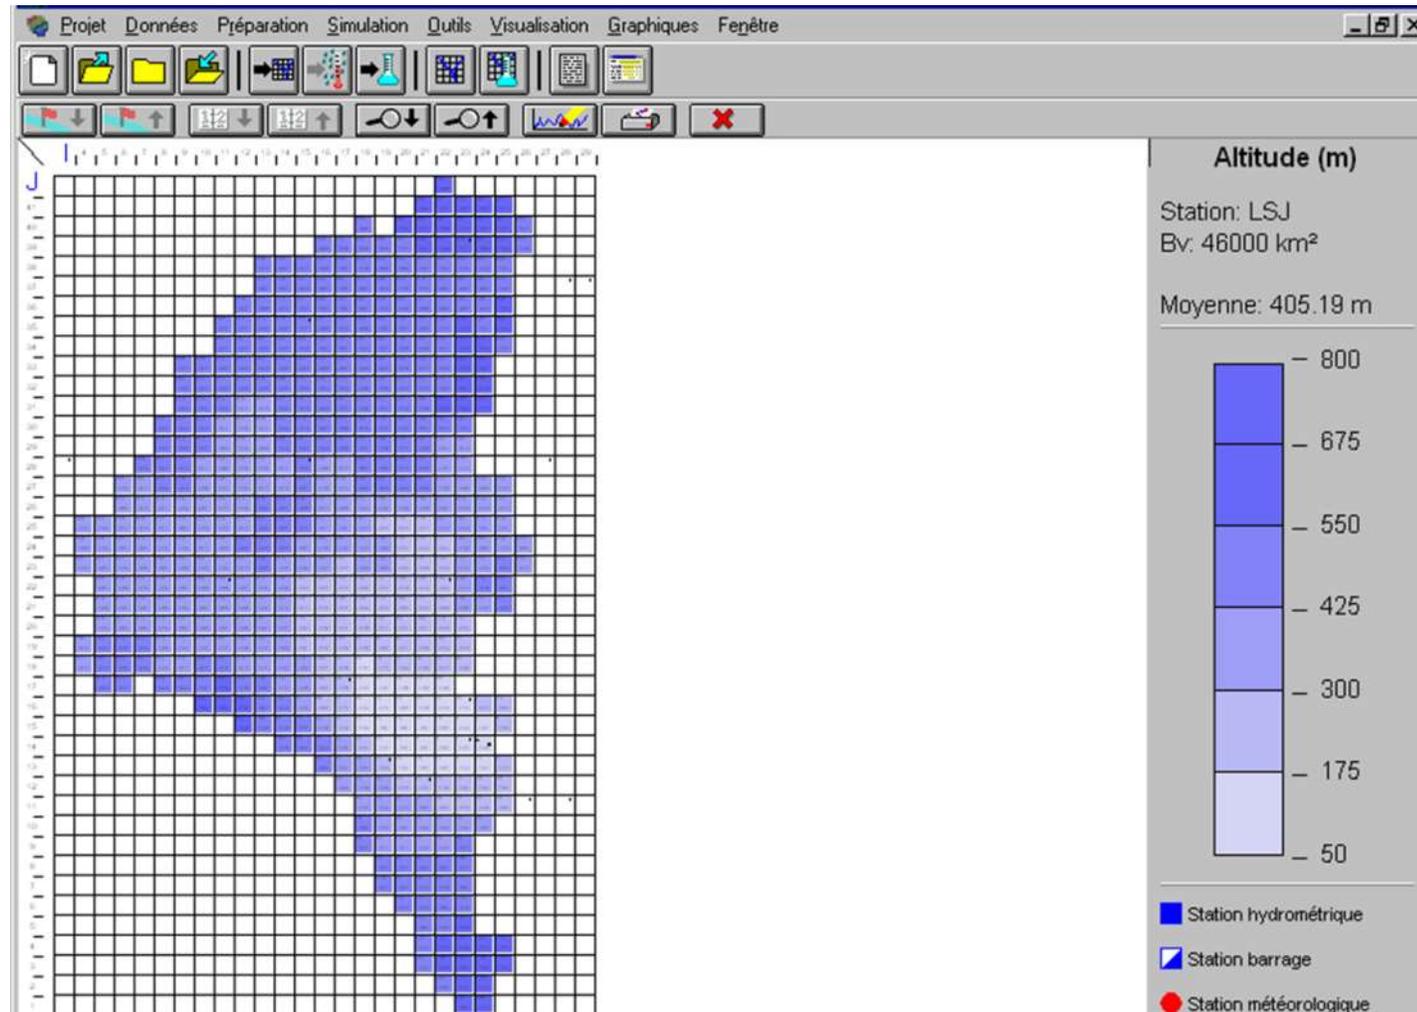
Modèle hydrologique CEQUEAU

Modèle de prévisions hydrologiques CEQUEAU de l'INRS-EAU

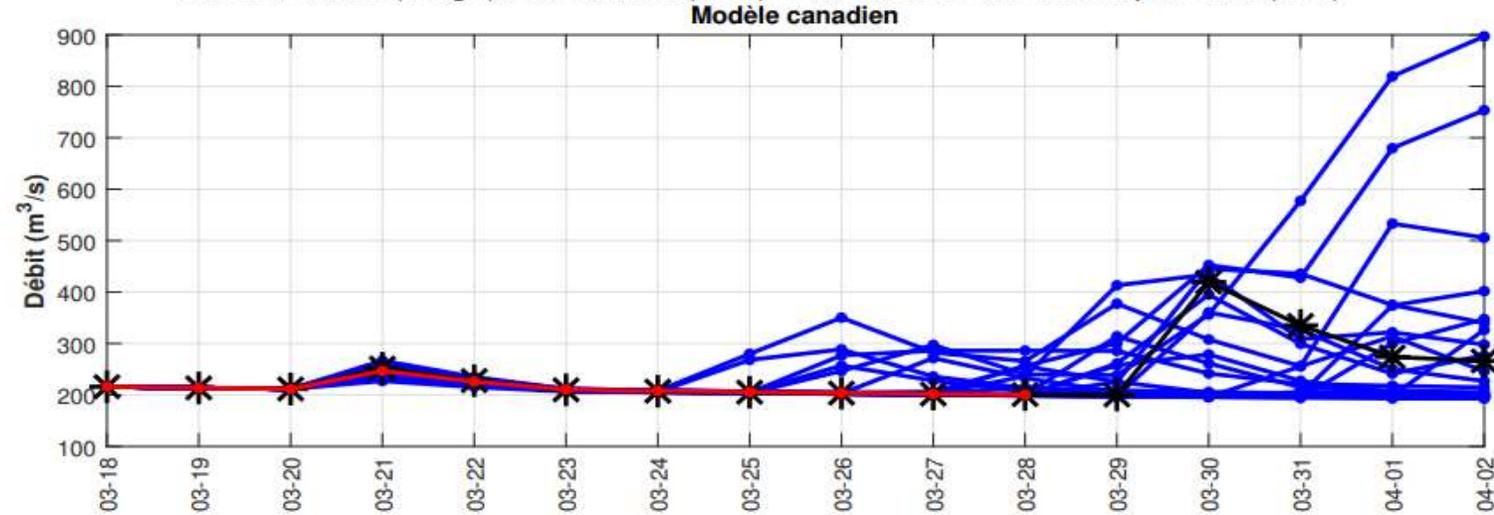
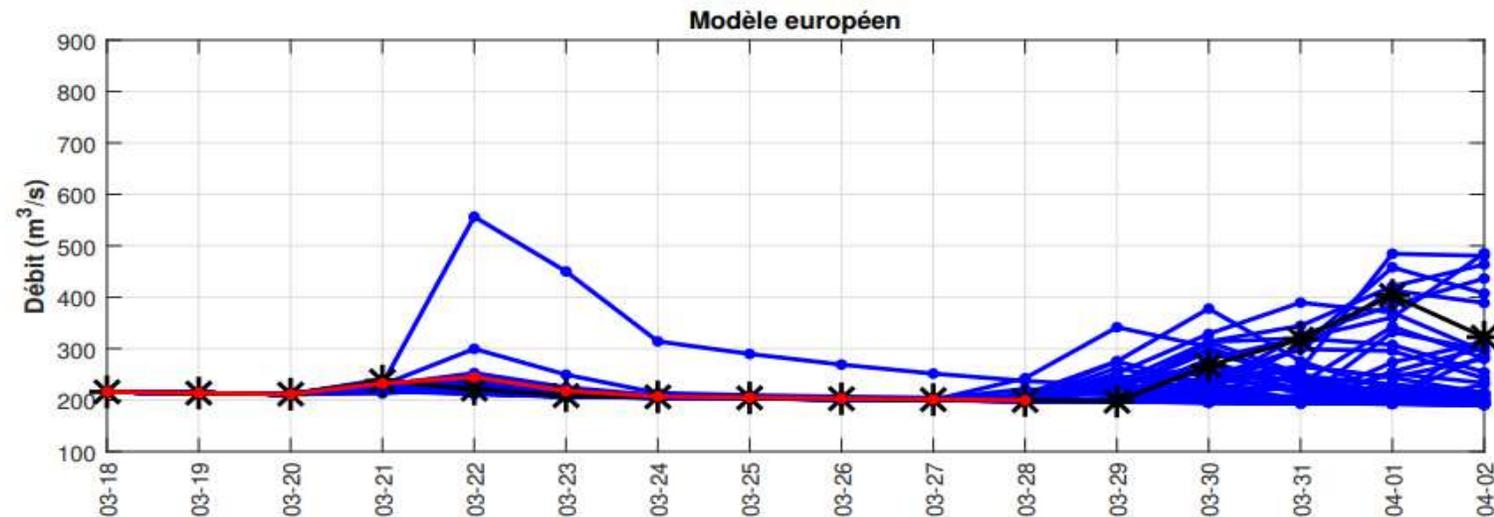
Prévision hydrologique étendue

Bassin LSJ: Prévisions d'ensemble de la passe 00Z du 2019-03-19 émise à 07:34:43
Prévision fine (rouge), ensembles (bleu) et membre contrôle non perturbé (noir)

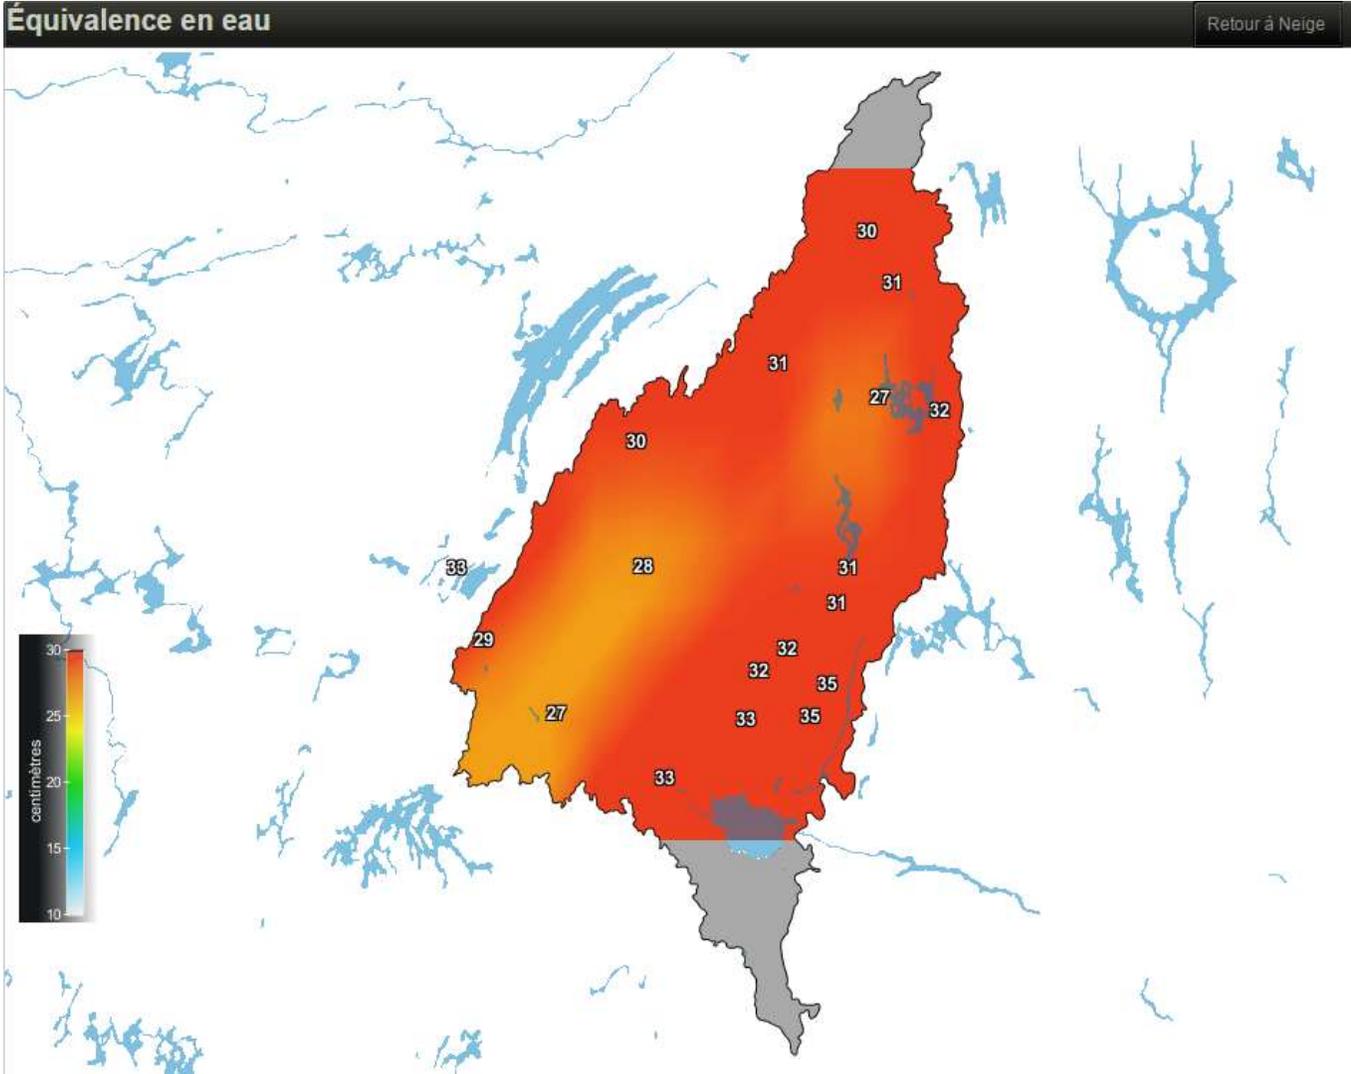
Neige au sol à la fin mars 2017: 124% de la normale

Équivalence en eau de la neige		
Bassins	Fin mars	
Amont	29,8 cm	117 %
Aval	30,7 cm	127%
Total	30,5 cm	124%

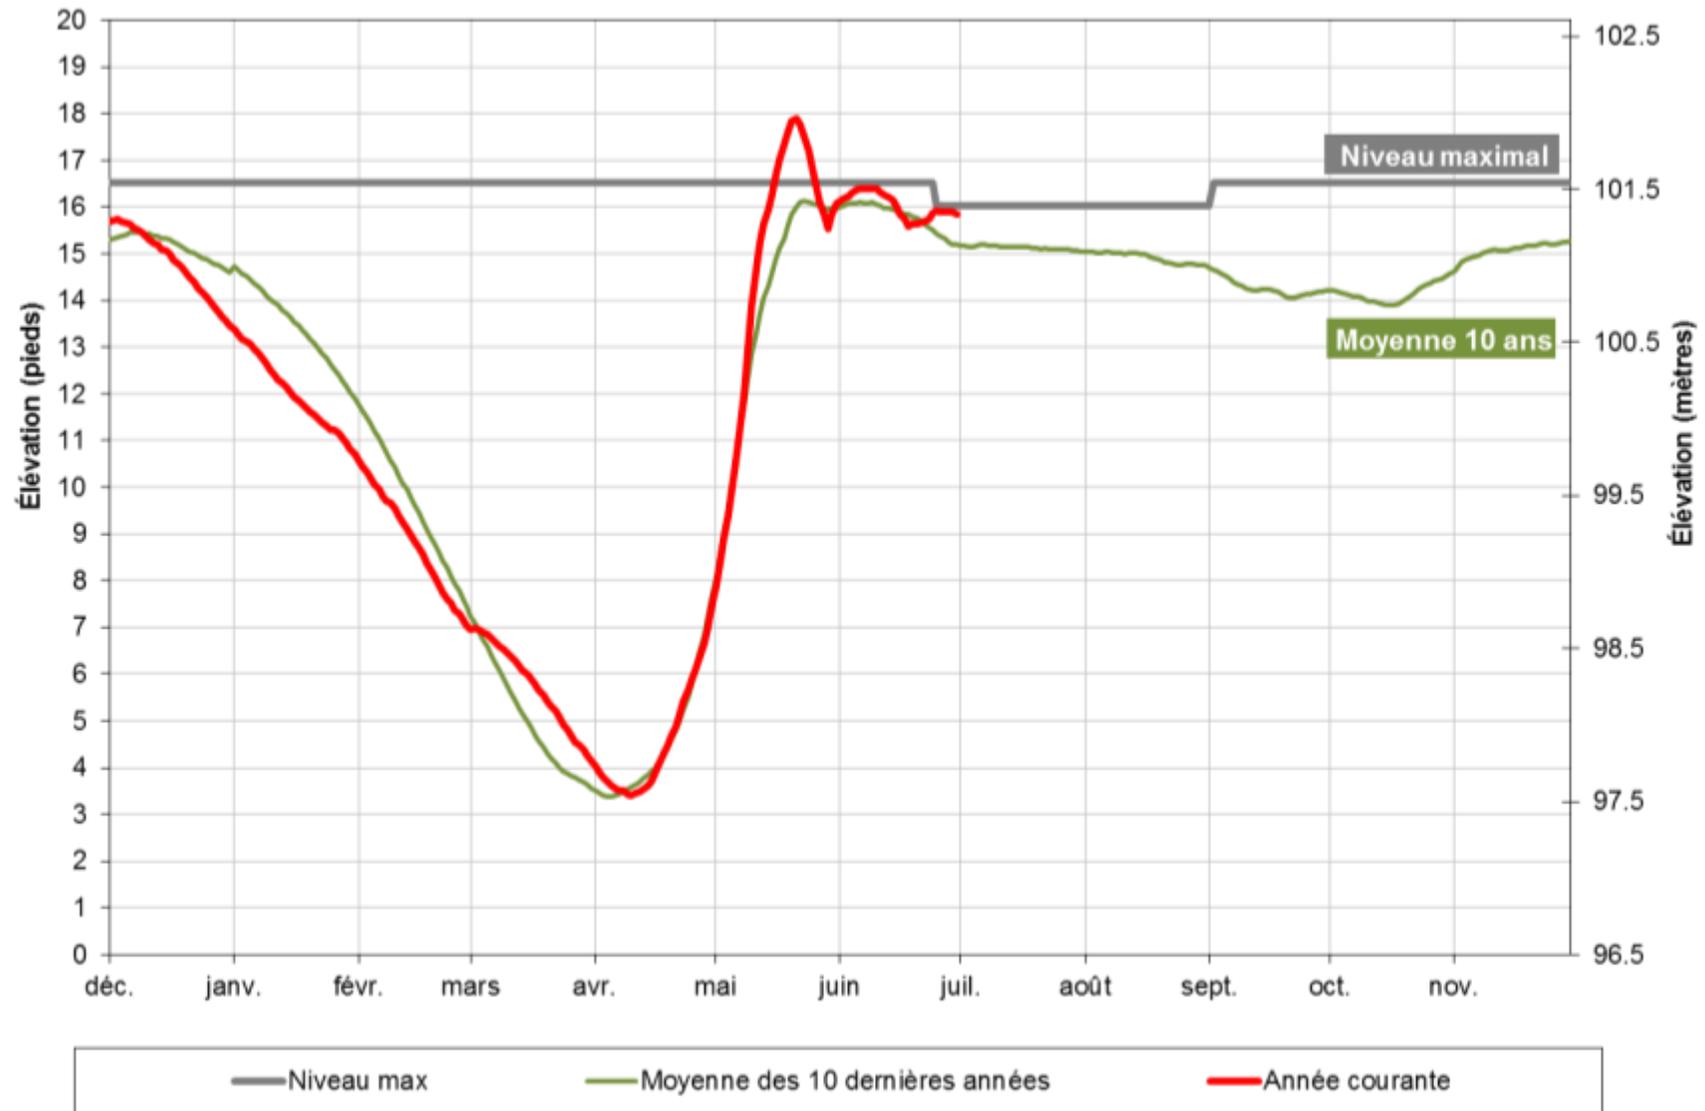
Niveau du lac Saint-Jean - 2017

- Niveau max. atteint: 17.9 pi
- Durée > 16.5 pi. : **11 jours**
- Niveau maximum sans gestion amont: **20.5 pi.**
- Durée > 16.5 pi. : **21 jours**
- 1^{er} avril – 18 juin : il est entré plus de 5 X le volume utile du LSJ!

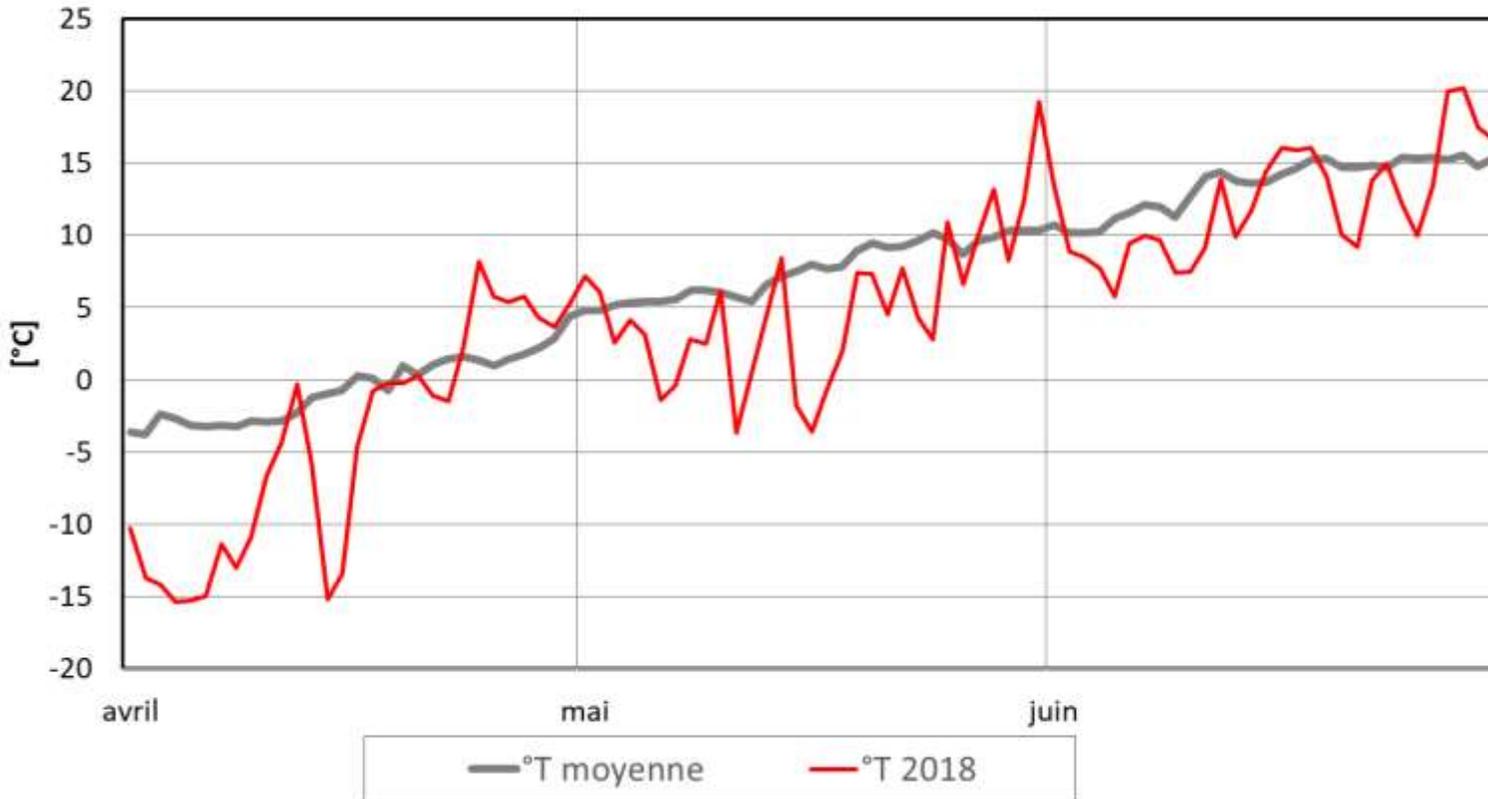
Température moyenne journalière

Période	[°C]	écart à la normale 1988-2017 [°C]
Avril 2018	-4.4	-3.7
Mai 2018	4.9	-2.7
juin 2018	12.3	-1.3
Printemps	4.3	-2.6
