RioTinto

Rencontre du comité des parties prenantes

19 septembre 2019 finale

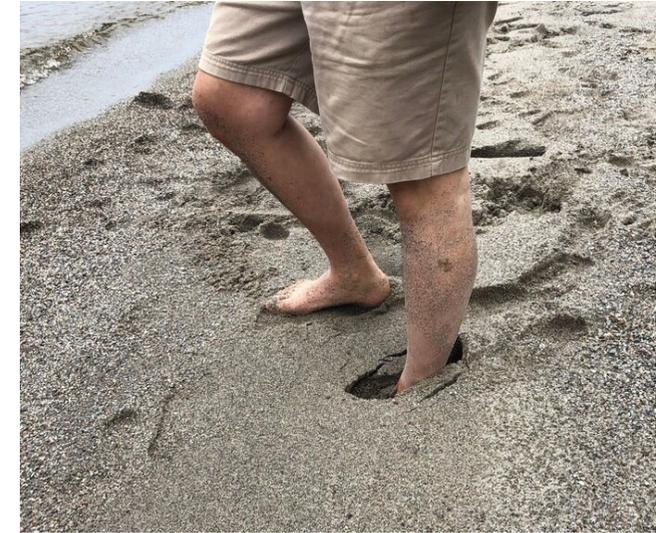
Retour sur la situation de boulangance à Saint-Henri-de-Taillon

- Même méthode de rechargement de plage depuis 1986.
- La situation vécue cet été (4-5 jours) est différente que celle où l'on retrouve des blocs de glace qui fondent et causent des zones molles.
- **Causes potentielles:**
 - Orages des jours précédents et forts vents ont causé des impacts sur la capacité portante des sols.
 - Fortes pluies et brassage des matériaux par les vagues ont fait monter la nappe phréatique.
- Les sols de rechargement sursaturés d'eau ont perdu de leur consistance.
- Avec un cycle de gel-dégel, ces sols vont se compacter.
- Une analyse est en cours afin de cibler des moyens pour gérer ce risque d'enfoncement.

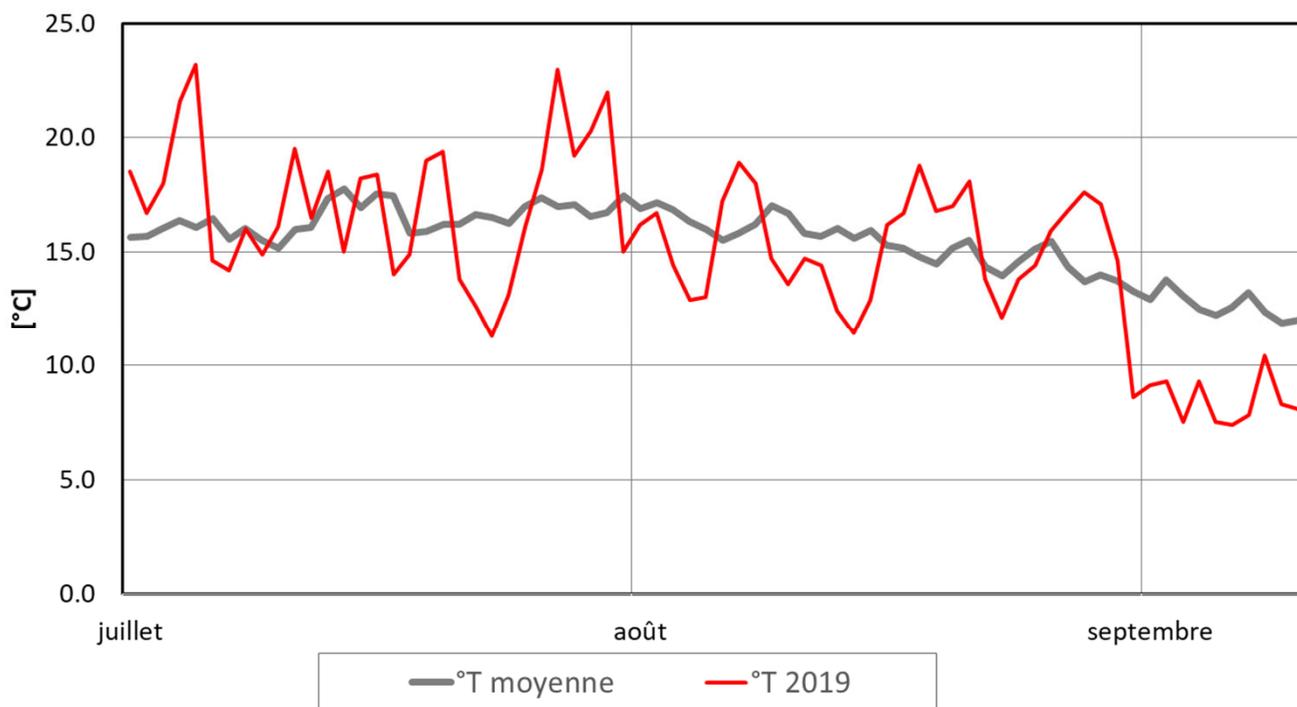
Température moyenne journalière

Température observée [°C]

Période	Moyenne mensuelle	Écart à la normale
juillet 2019	17.2	0.7
août 2019	15.2	-0.2
septembre 2019	8.5	-4.2
Juillet - Septembre 2019	15.1	-0.4
*En date du 10 septembre

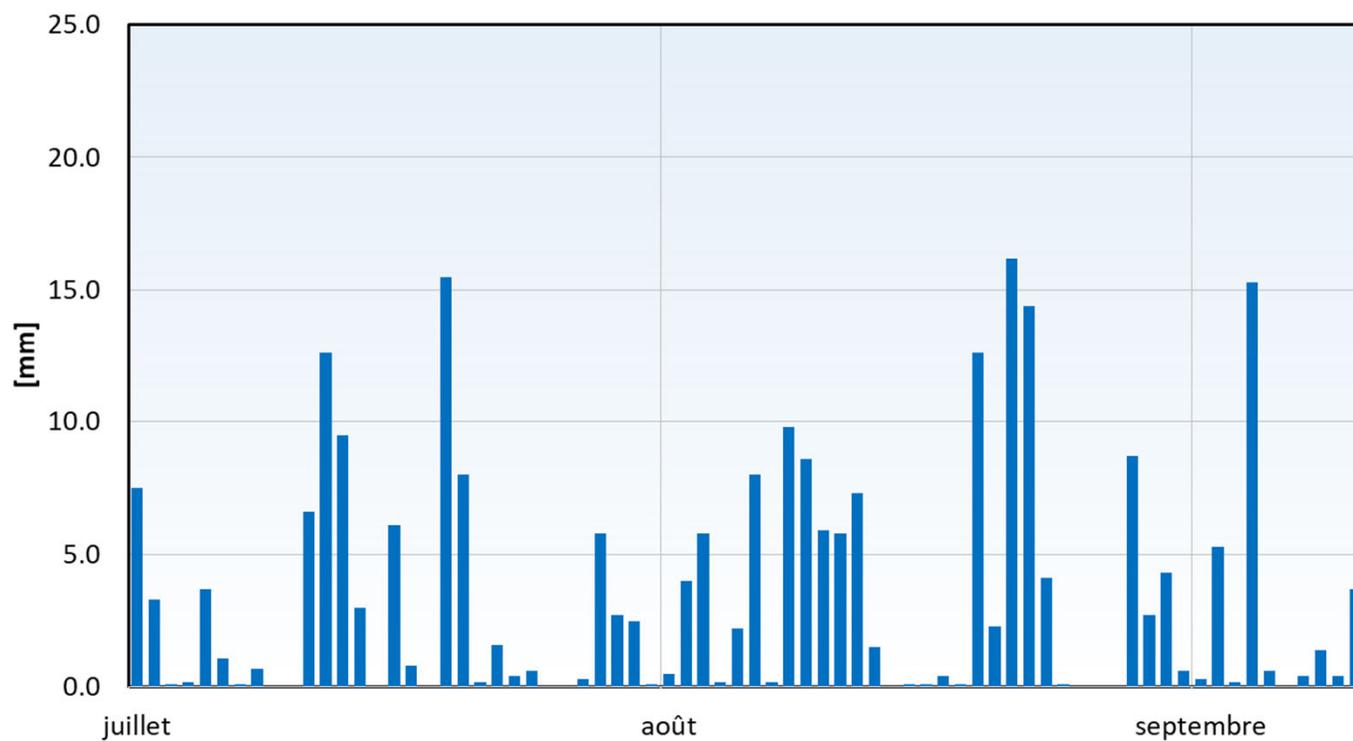
Précipitations journalières observées (bassin total)

Précipitations observées		
Période	[mm]	% normale
juillet 2019	93	77%
août 2019	127	113%
septembre 2019	28	93%
Été	247	94%
*En date du 10 septembre

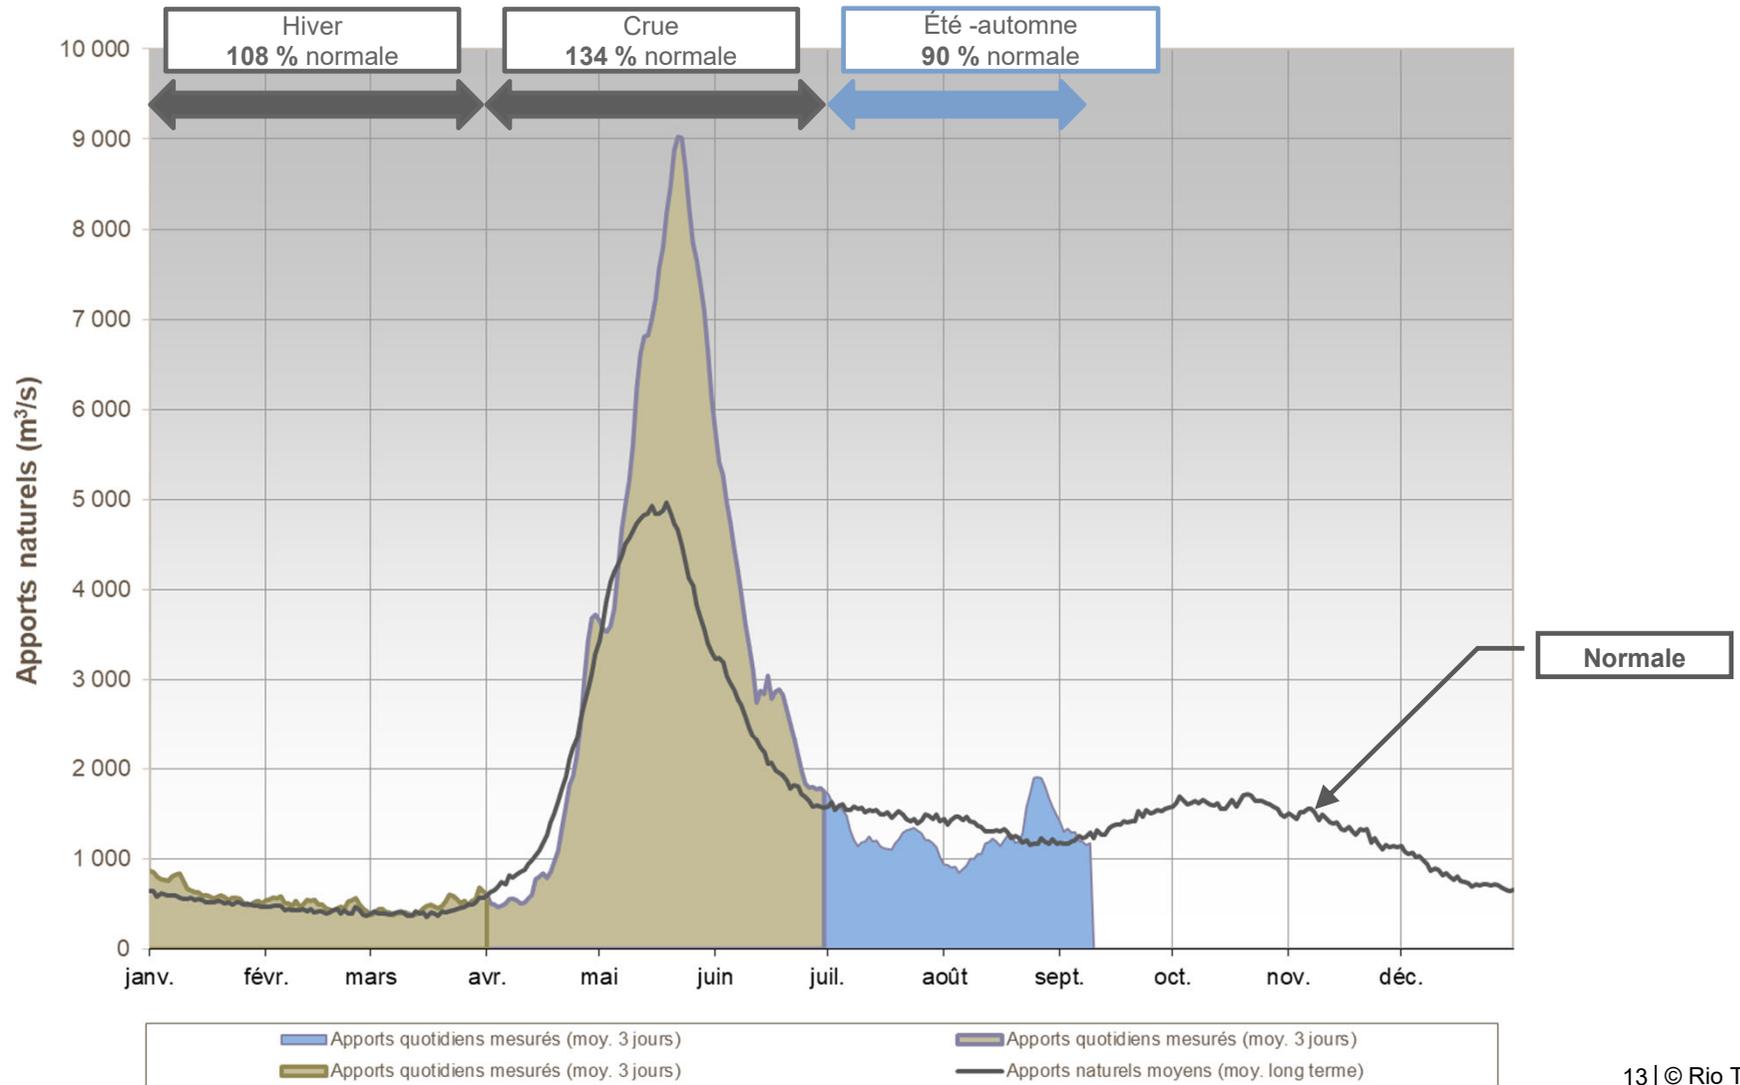
Apports naturels observés sur le bassin aval 2019

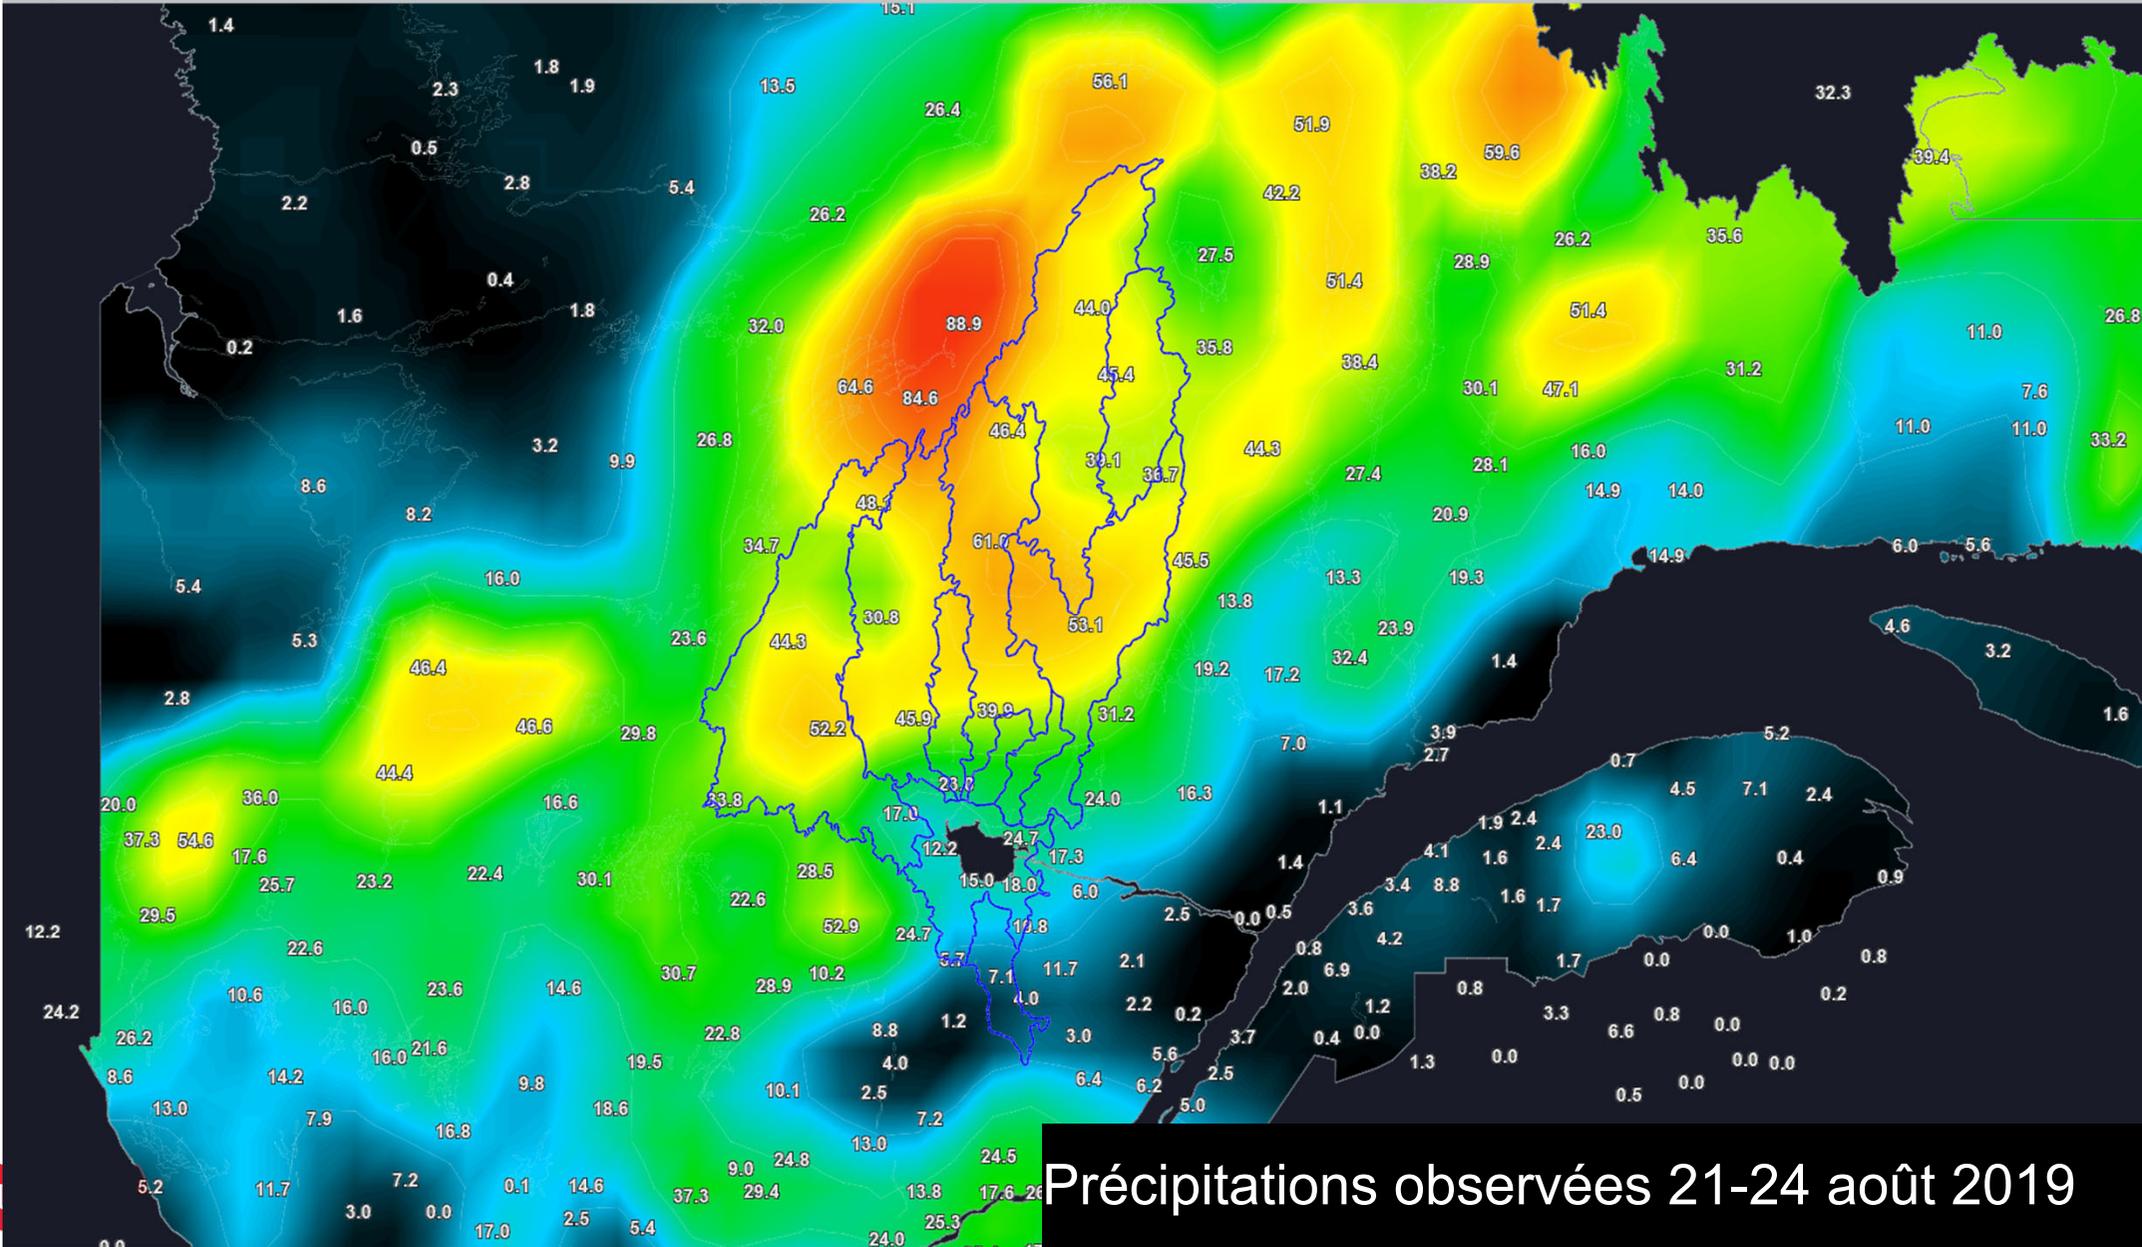
Précipitations observées 21-24 août 2019

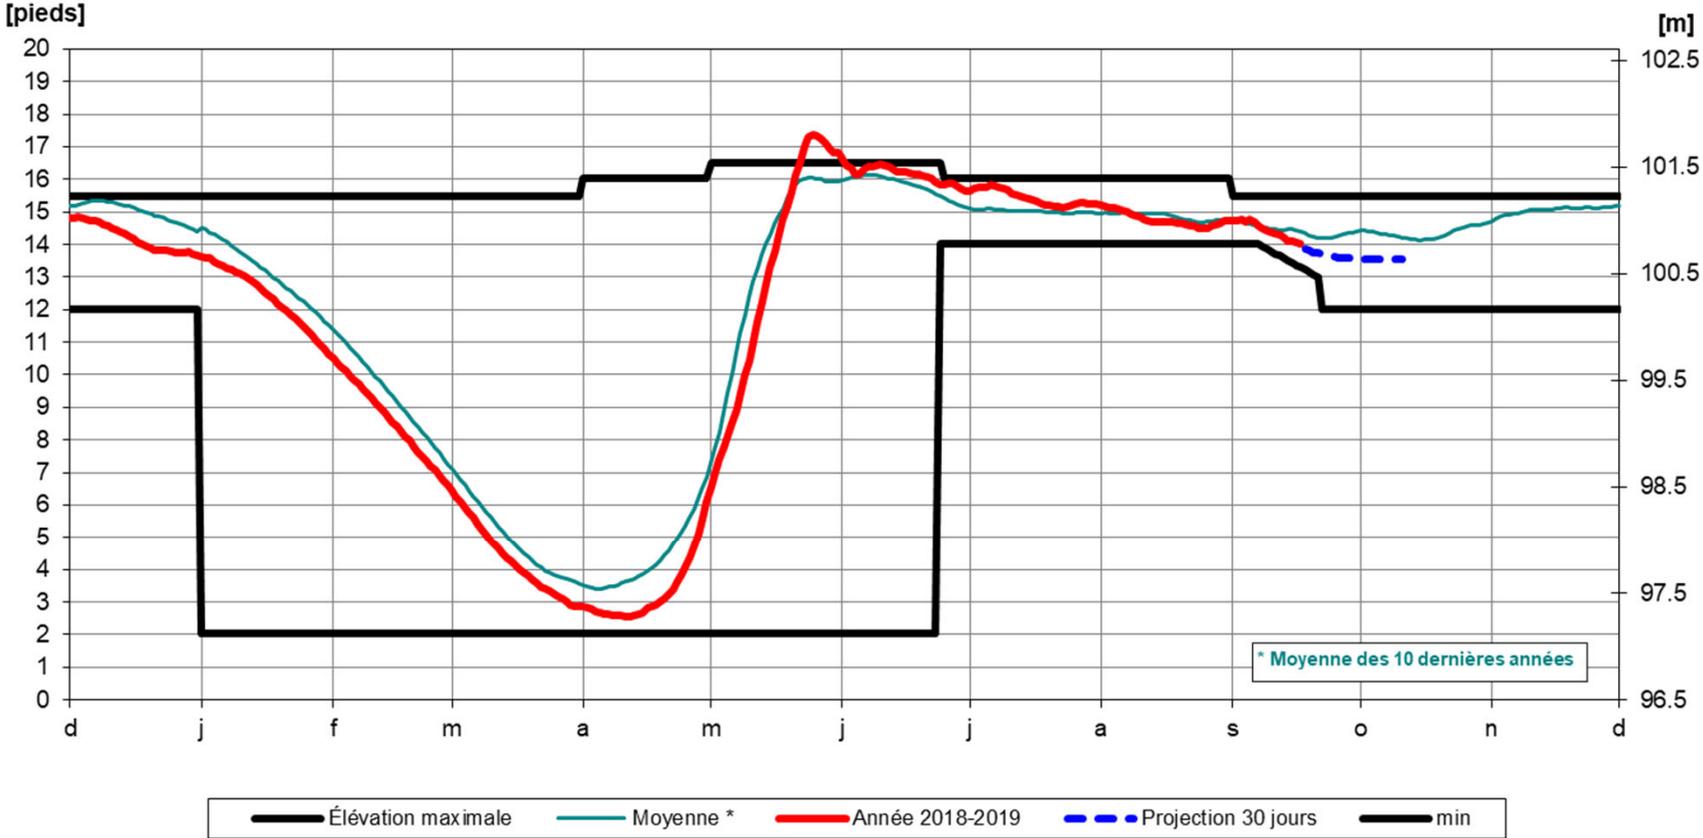
Niveau du lac Saint-Jean 2019

Élévation journalière du Lac Saint-Jean

Tableaux des niveaux du lac Saint-Jean 2019

jour	Juillet		Août		Septembre	
	[m]	[pieds]	[m]	[pieds]	[m]	[pieds]
1	101.28	15.63	101.14	15.18	101.00	14.73
2	101.29	15.71	101.13	15.15	101.00	14.73
3	101.31	15.74	101.13	15.12	101.00	14.74
4	101.31	15.76	101.12	15.11	101.00	14.69
5	101.31	15.76	101.10	15.07	101.00	14.74
6	101.32	15.81	101.09	15.03	100.98	14.66
7	101.32	15.78	101.08	14.98	100.95	14.57
8	101.31	15.75	101.06	14.92	100.93	14.49
9	101.30	15.71	101.05	14.89	100.91	14.42
10	101.28	15.67	101.03	14.83	100.89	14.35
11	101.26	15.56	101.01	14.75	100.88	14.32
12	101.24	15.50	101.00	14.72	100.86	14.30
13	101.22	15.46	100.99	14.67	100.84	14.20
14	101.21	15.42	100.99	14.68	100.82	14.10
15	101.20	15.38	100.98	14.67	100.81	14.10
16	101.19	15.33	100.99	14.68	100.80	14.05
17	101.18	15.30	100.99	14.69	100.79	14.02
18	101.16	15.25	100.98	14.67		
19	101.15	15.20	100.97	14.64		
20	101.14	15.20	100.97	14.63		
21	101.14	15.17	100.96	14.59		
22	101.13	15.14	100.95	14.54

23	101.12	15.13	100.94	14.54		
24	101.13	15.15	100.93	14.50		
25	101.14	15.18	100.93	14.47		
26	101.15	15.22	100.93	14.50		
27	101.16	15.26	100.95	14.56		
28	101.16	15.27	100.96	14.60		
29	101.16	15.24	100.98	14.66		
30	101.16	15.24	100.99	14.71		
31	101.15	15.22	101.00	14.73

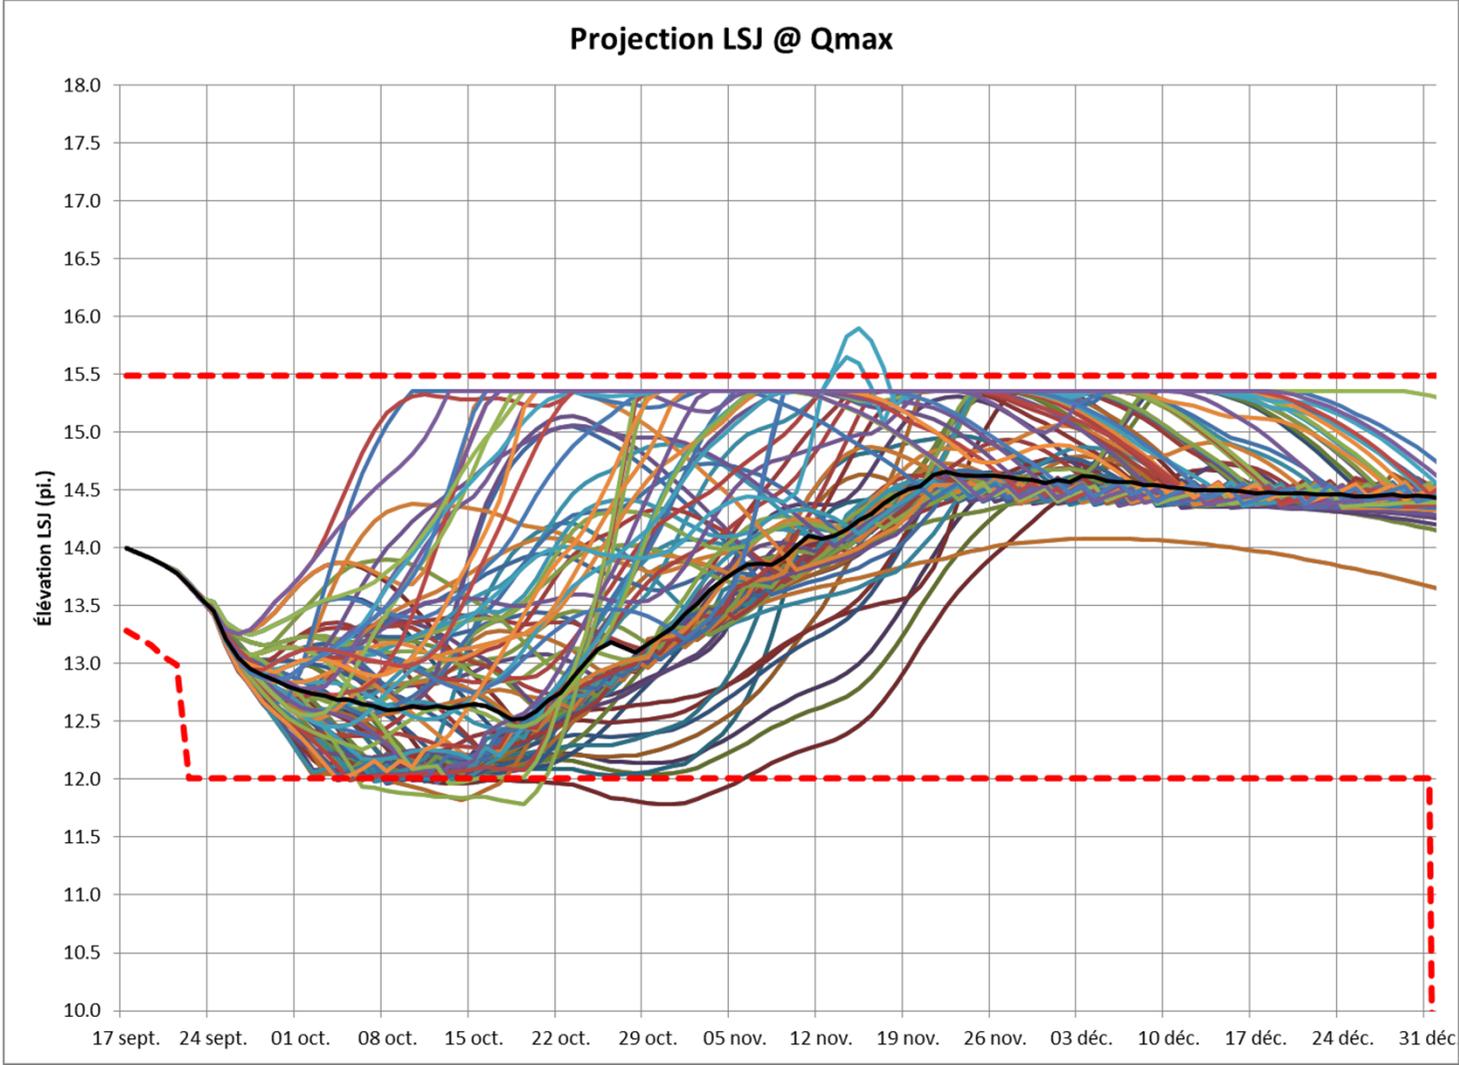
Niveau du lac Saint-Jean 2019 - projection

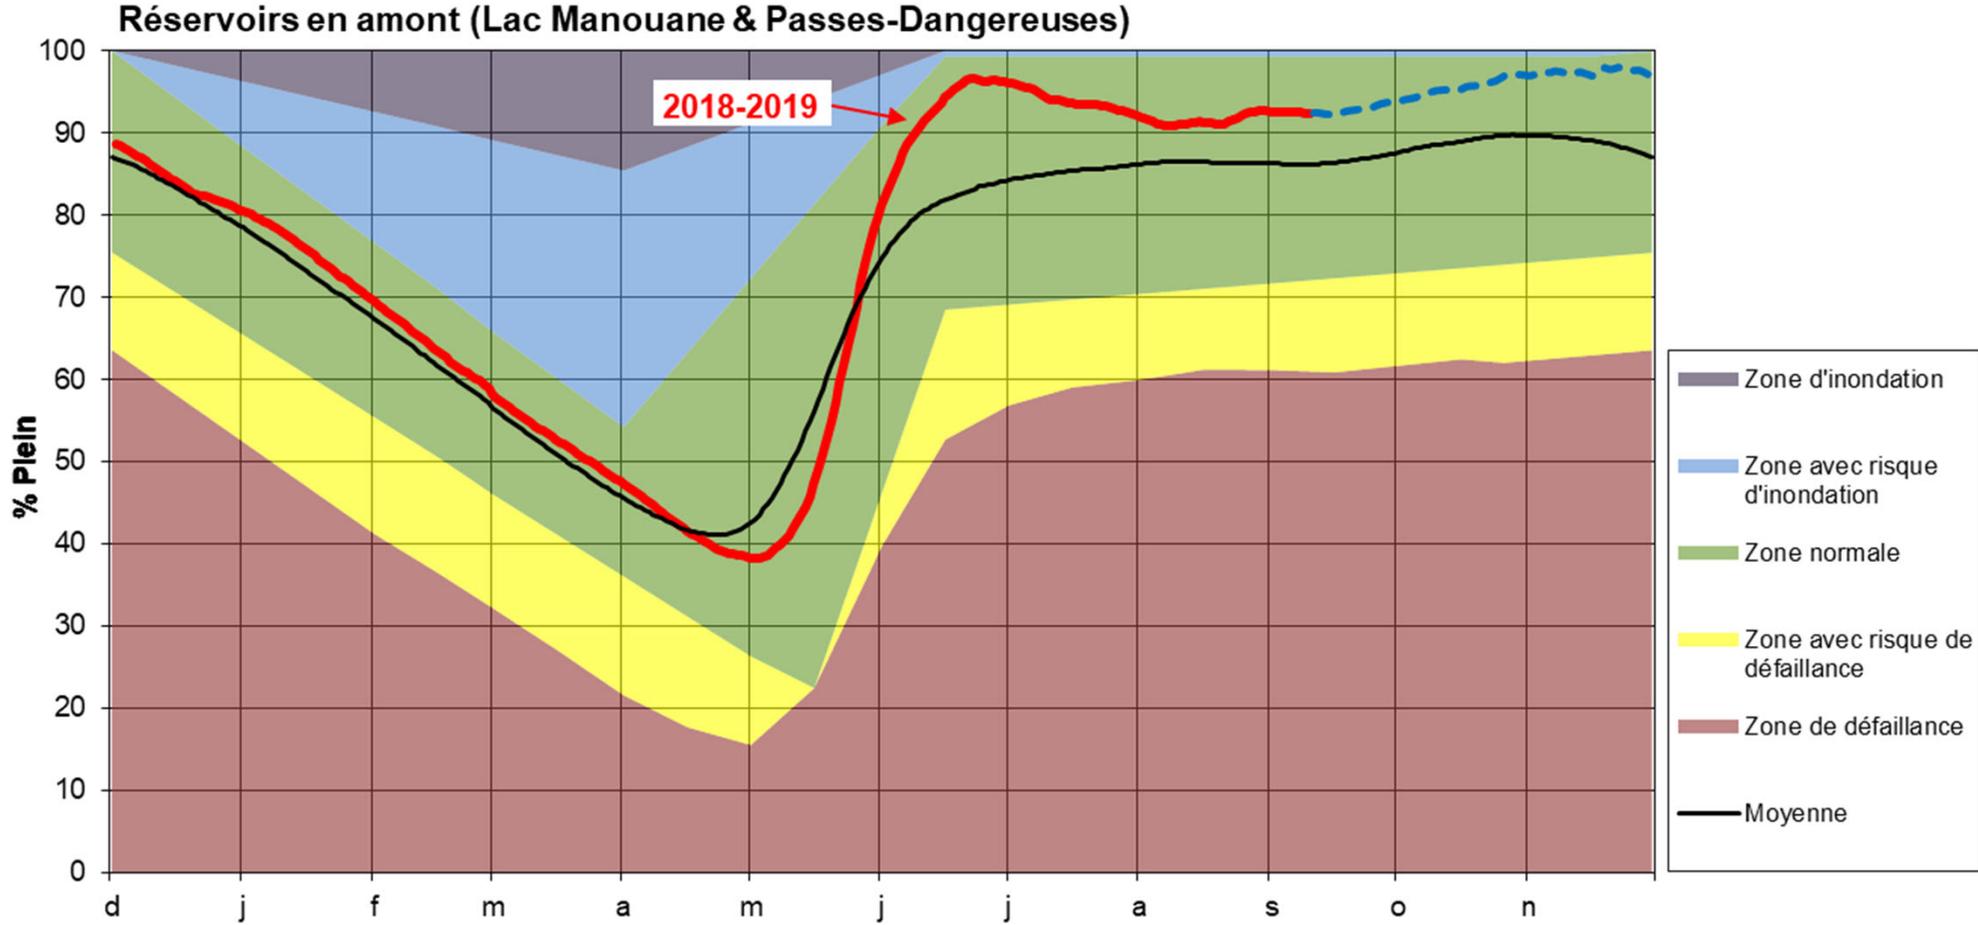
État de la réserve amont

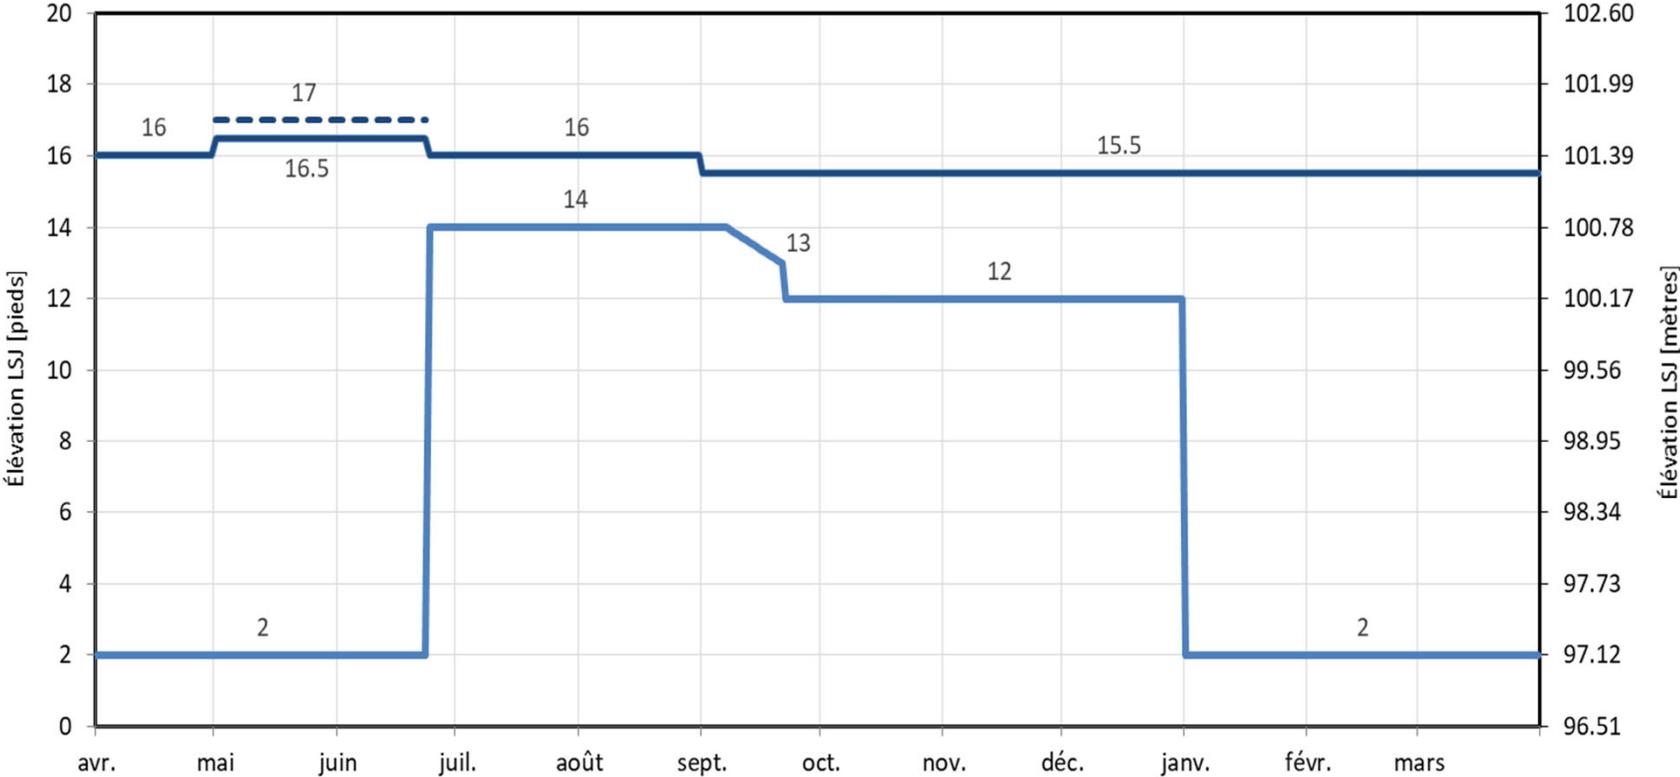
Paramètres de gestion du niveau du lac Saint-Jean

Décret 2018
Niveaux limites au LSJ

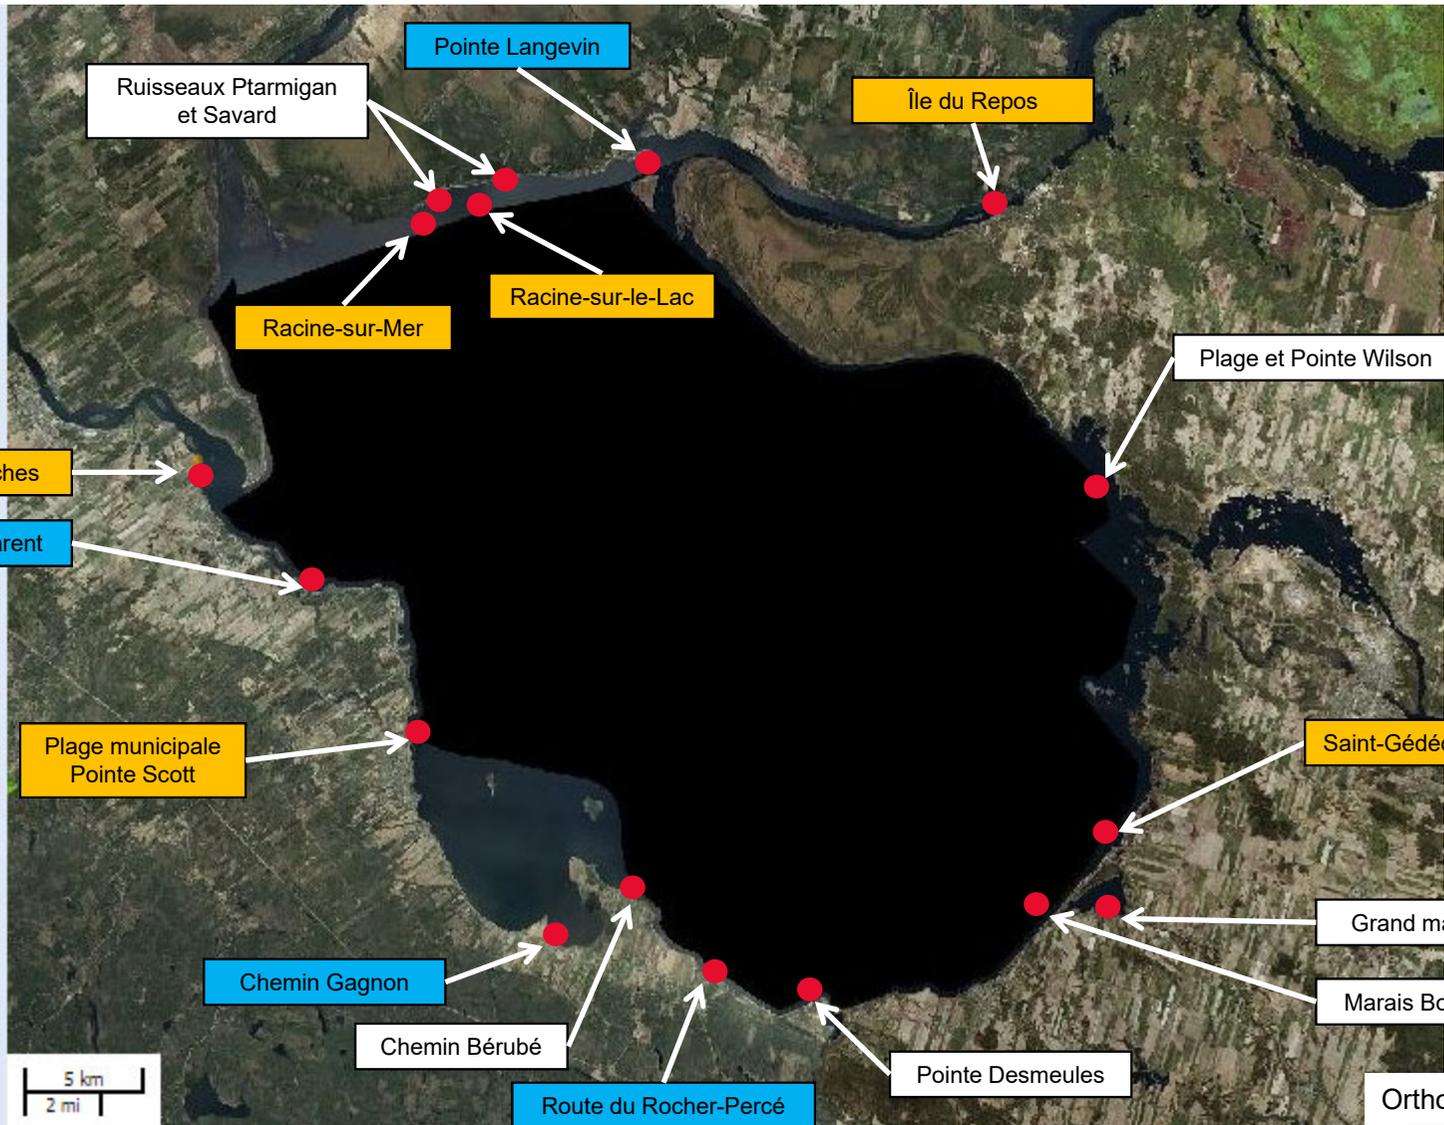
19 Secteurs d'érosion sous surveillance (mars 2019)

- Intrants**
1. Arpentage A2018
 2. Demandes des usagers
 3. Visites terrains en continu

Plus de 100 m de plage ou 30% inférieurs à 8 m de large (6)

Sites qui font l'objet de demandes de riverains (4)

Sites qui font l'objet de suivis particuliers (9)

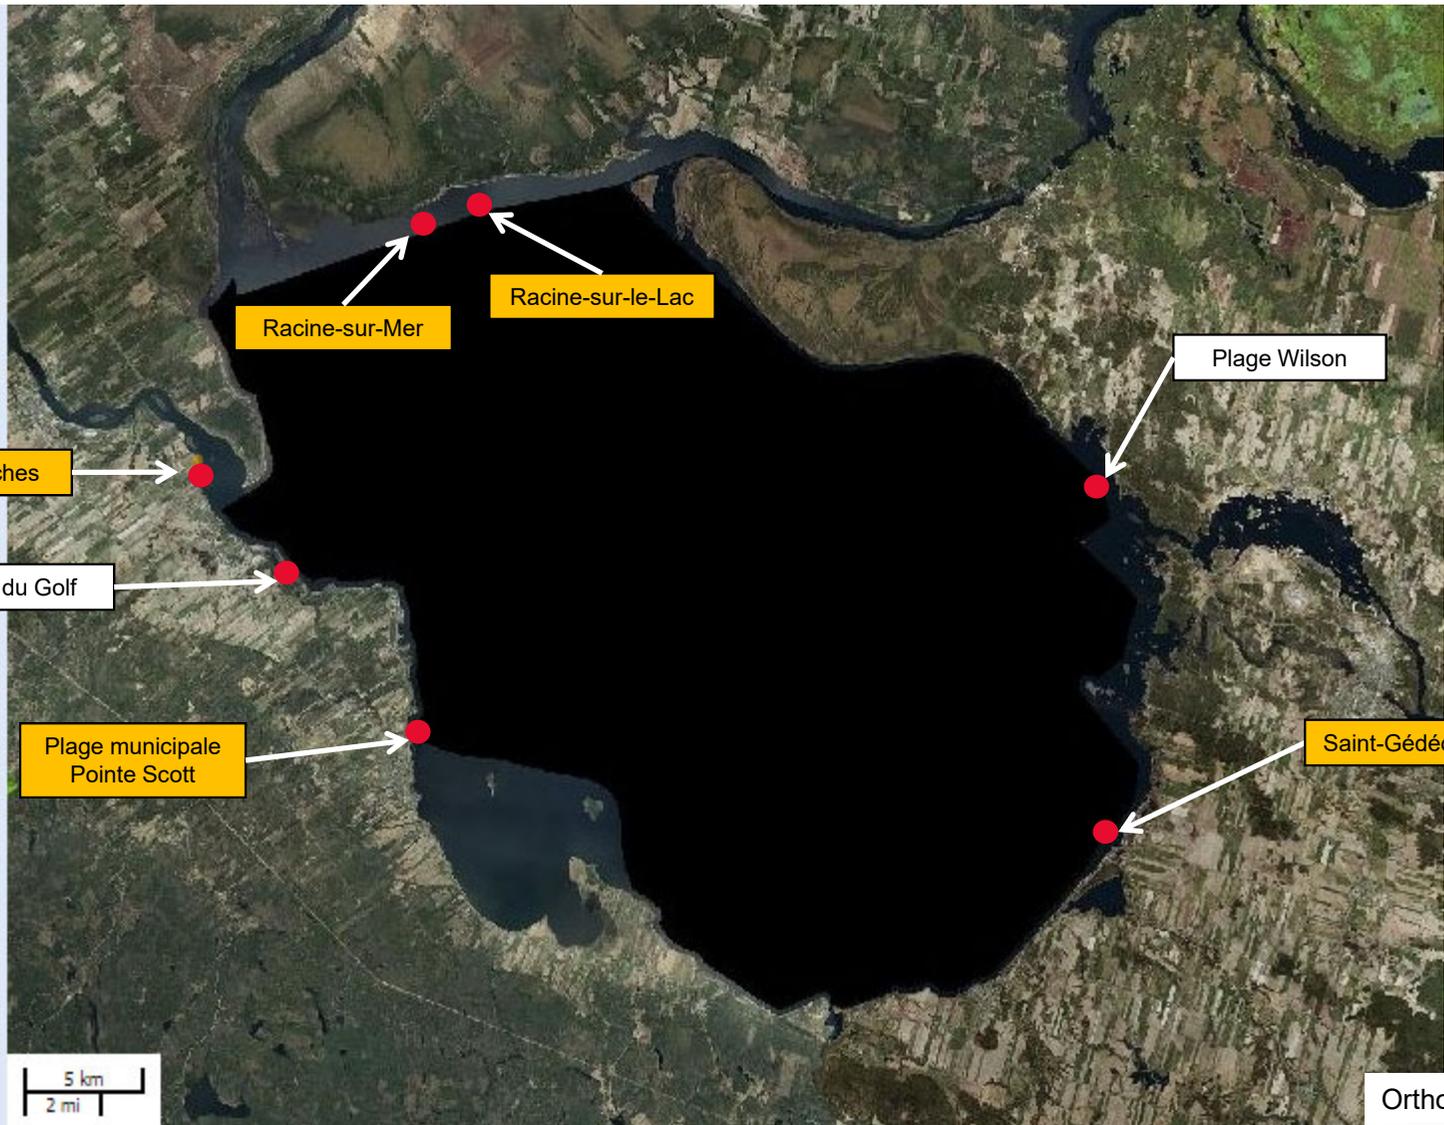
Programmation préliminaire (juin 2019) – 7 sites

- 6 sites + 1 site aménagement faunique
- Consultation des parties prenantes et diffusion sur le site internet
- Visites terrains
- Rencontre avec MELCC et MFFP

Plus de 100 m de plage ou 30% inférieurs à 8 m de large (5)

Sites qui font l'objet de suivis particuliers (2)

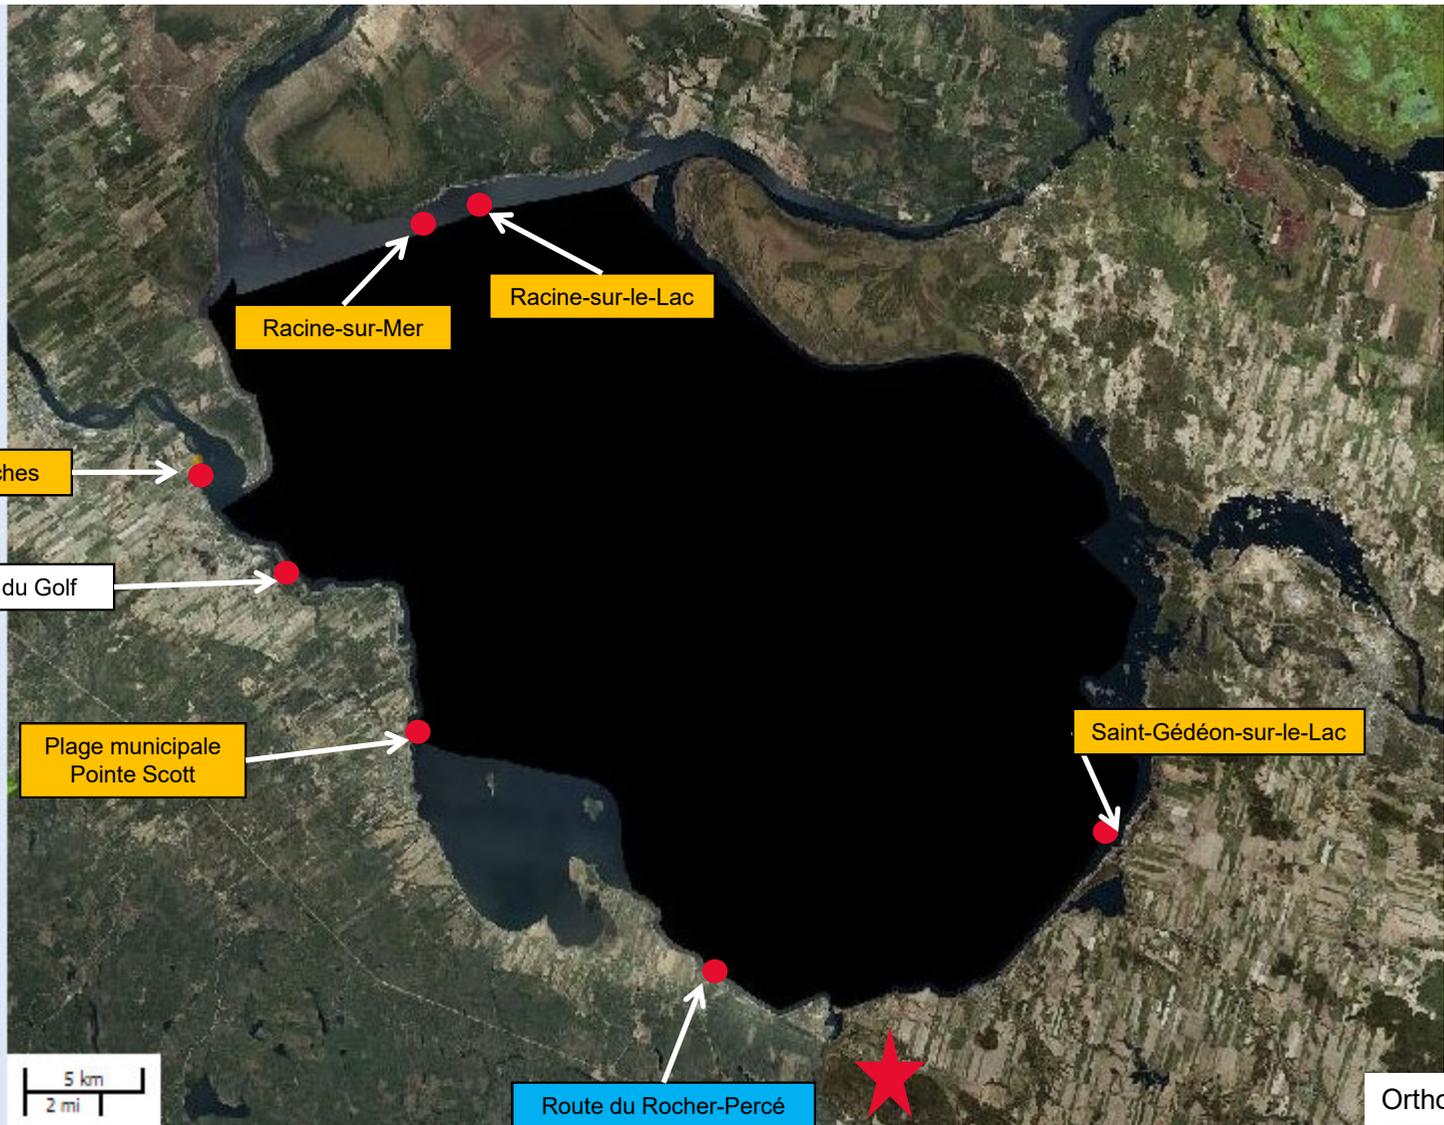
Programmation définitive (septembre 2019) – 7 sites

- Changements versus la programmation préliminaire
 - Retrait de la plage Wilson
 - Ajout de la route du Rocher-Percé
- **Porte-à-porte et rencontres (32/51 résidences)**
- Commentaires reçus

Plus de 100 m de plage ou 30% inférieurs à 8 m de large (5)

Sites qui font l'objet de demandes de riverains (1)

Sites qui font l'objet de suivis particuliers (1)

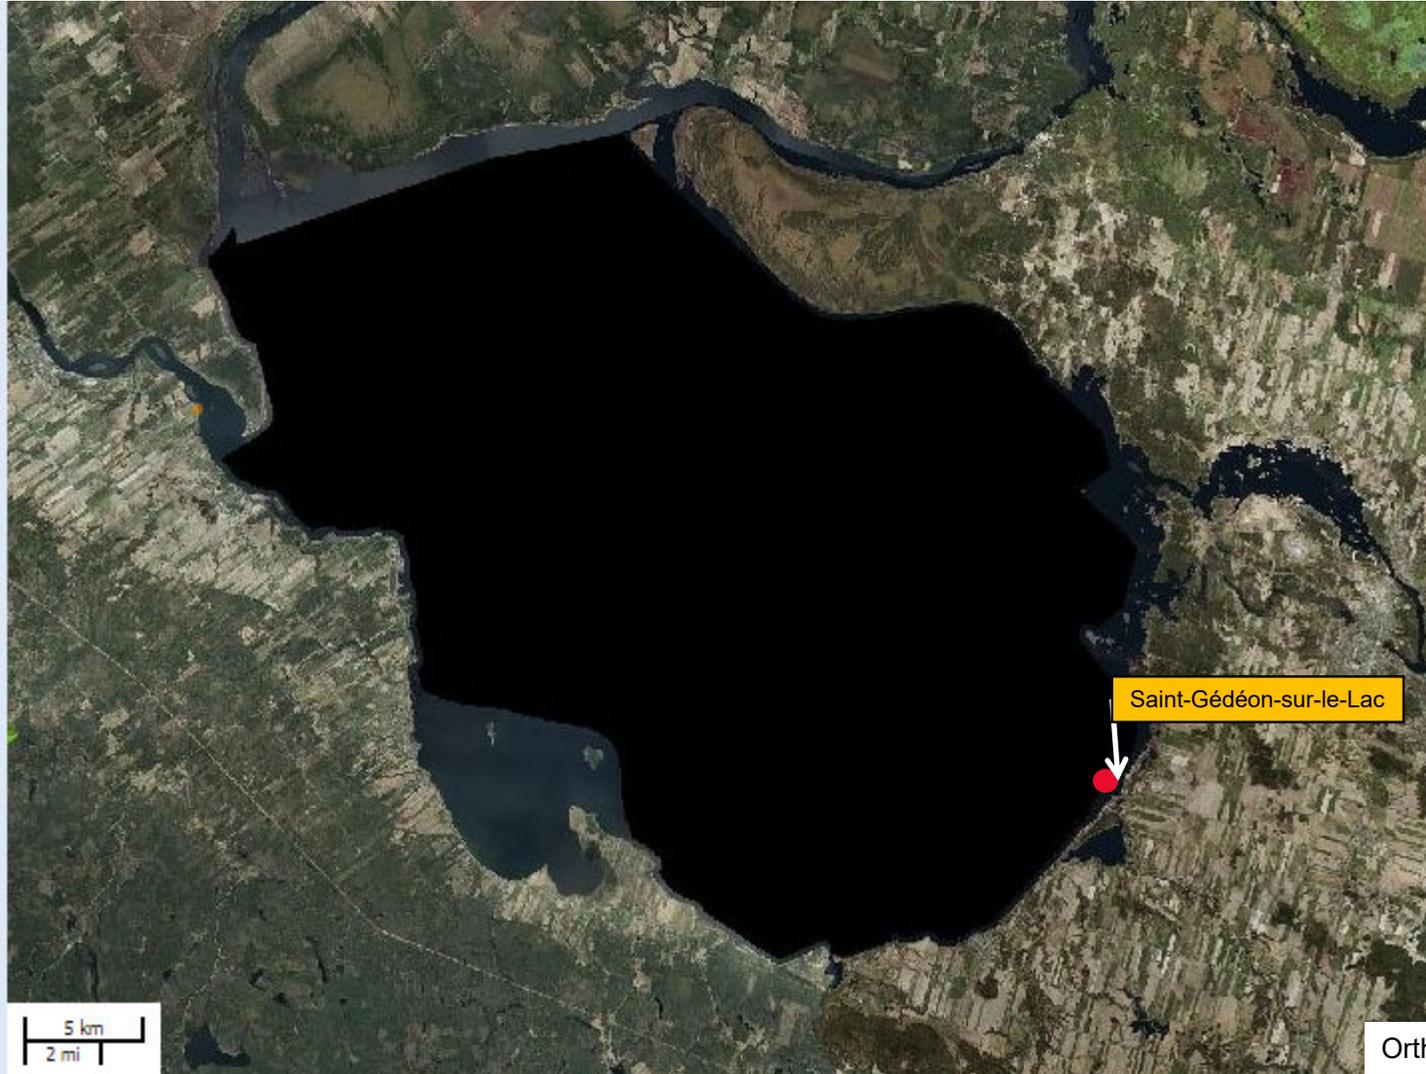
Saint-Gédéon-sur-le-Lac – Rechargement de plage et réfection de perré

- **Faits saillants:**
- A2018: 121 m < 8 m
- Dernier rechargement: H2019 (1 an)
- Gravillon et sable fin sur 280 m – 17 000 t
- Réparation perré sur 77 mètres
- H2020
- **Consultation: 10/20**
- Plan préliminaire disponible:

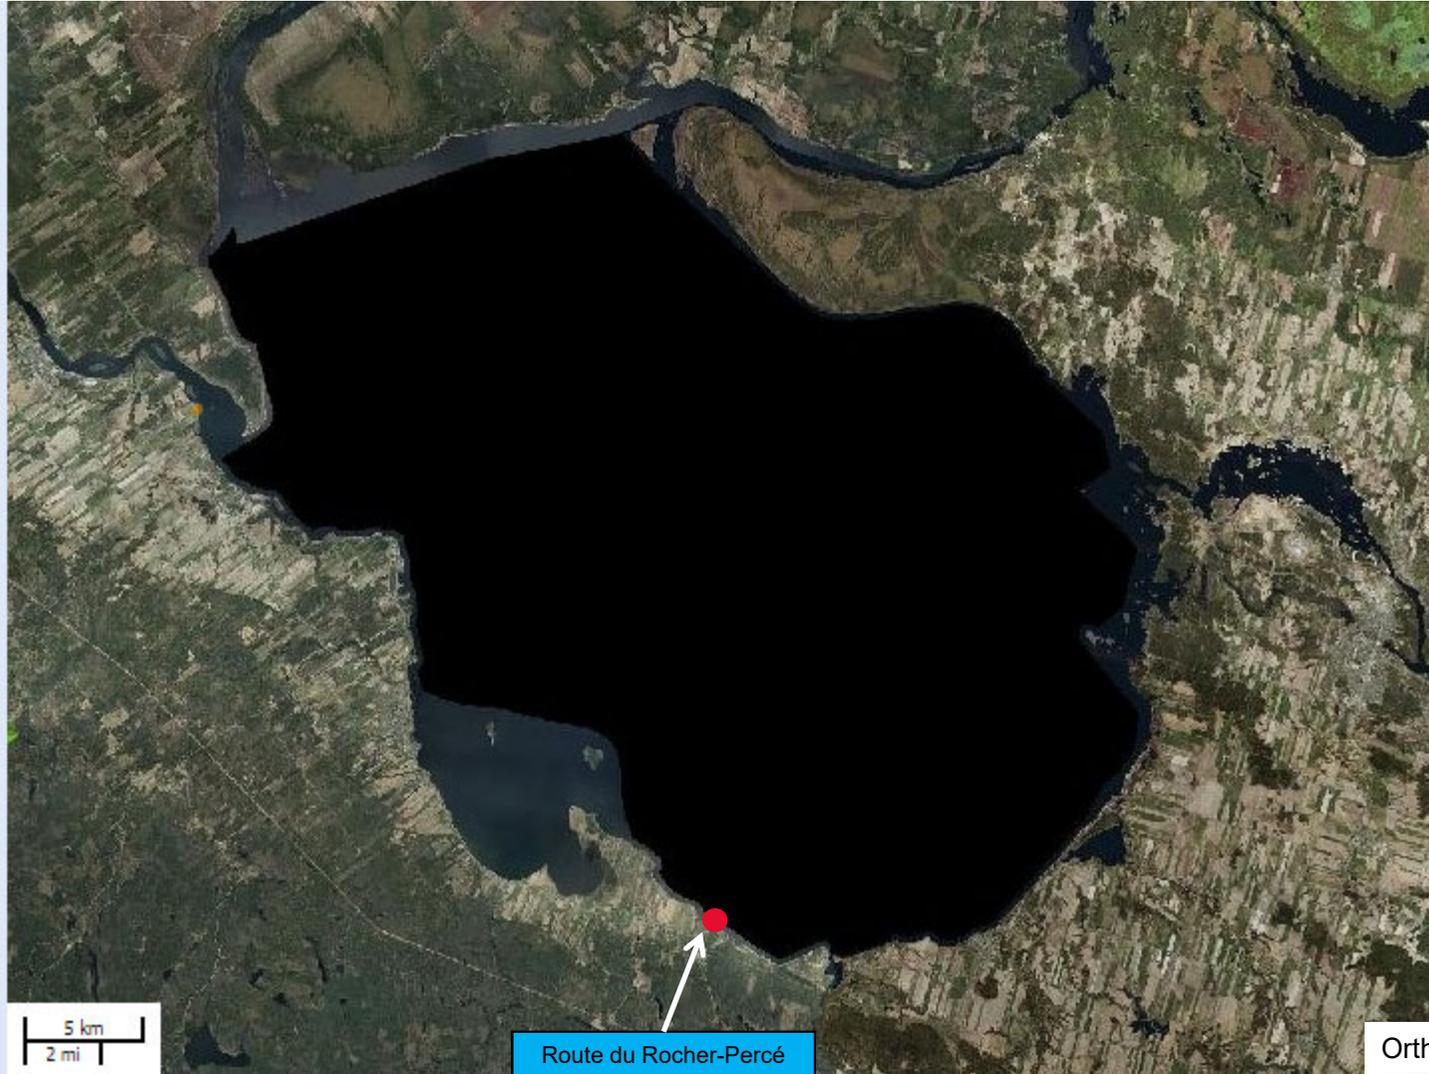
Chambord – Route du Rocher-Percé – construction perré

- Nouveau site suite aux suivis
- Demandes de riverains (2)
- Perré de support nécessaire
- Galets
- 125 m
- H2020
- Consultation: fin septembre
- Plan préliminaire en cours
