RioTinto

Rencontre du comité des parties prenantes

19 septembre 2019 finale

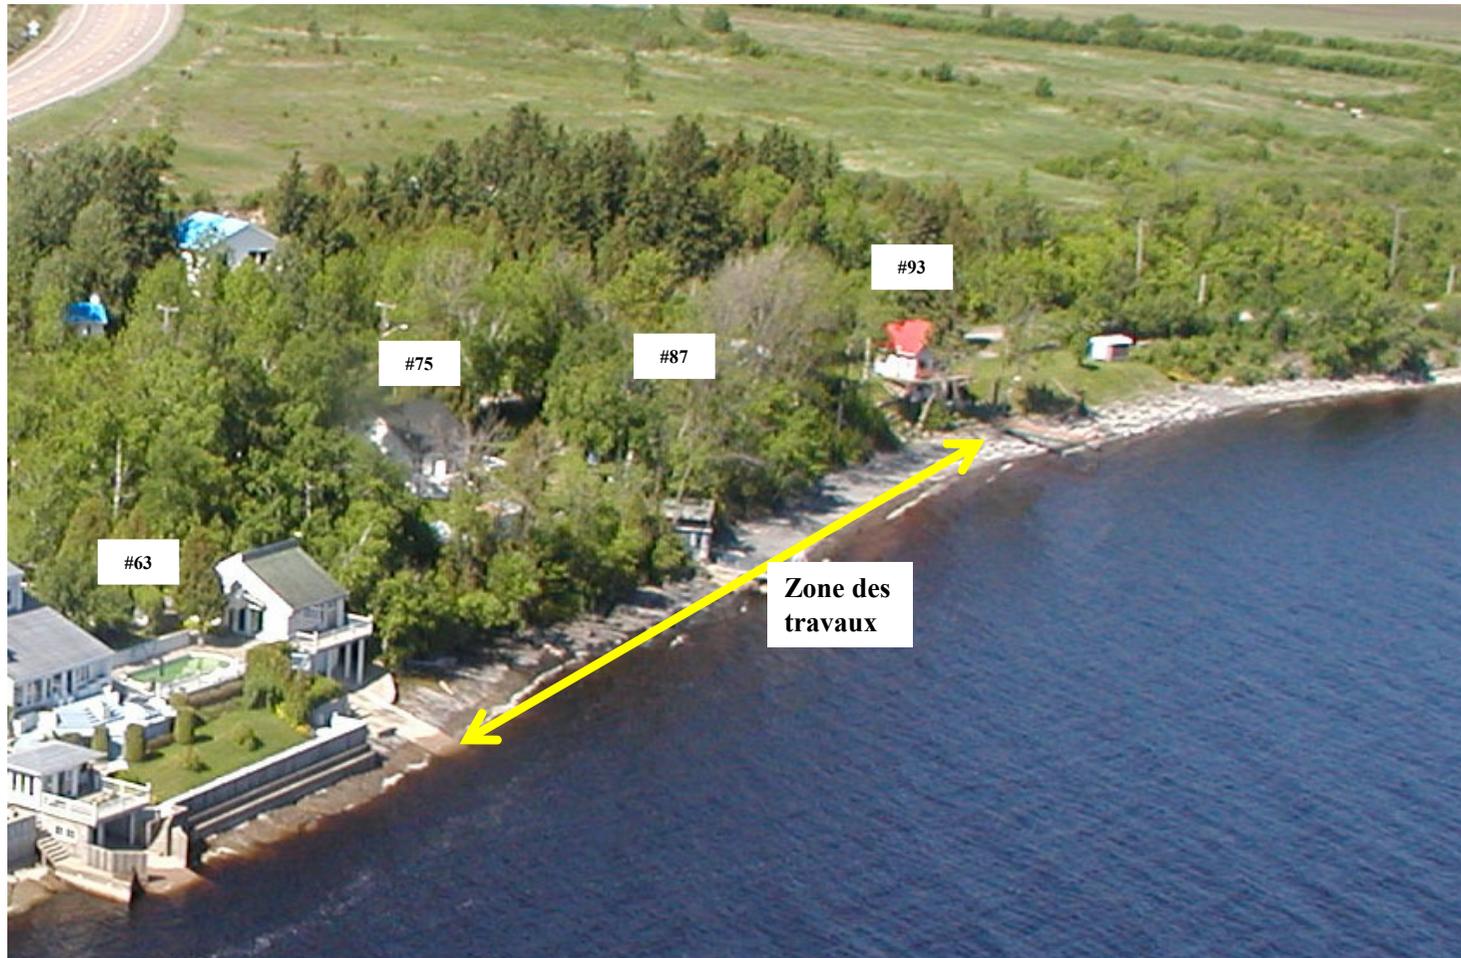
Chambord – Route du Rocher-Percé – Construction perré

- Nouveau site suite aux suivis
- Demandes de riverains (2)
- Perré de support nécessaire
- Galets
- 125 m
- H2020
- Consultation: fin septembre
- Plan préliminaire en cours

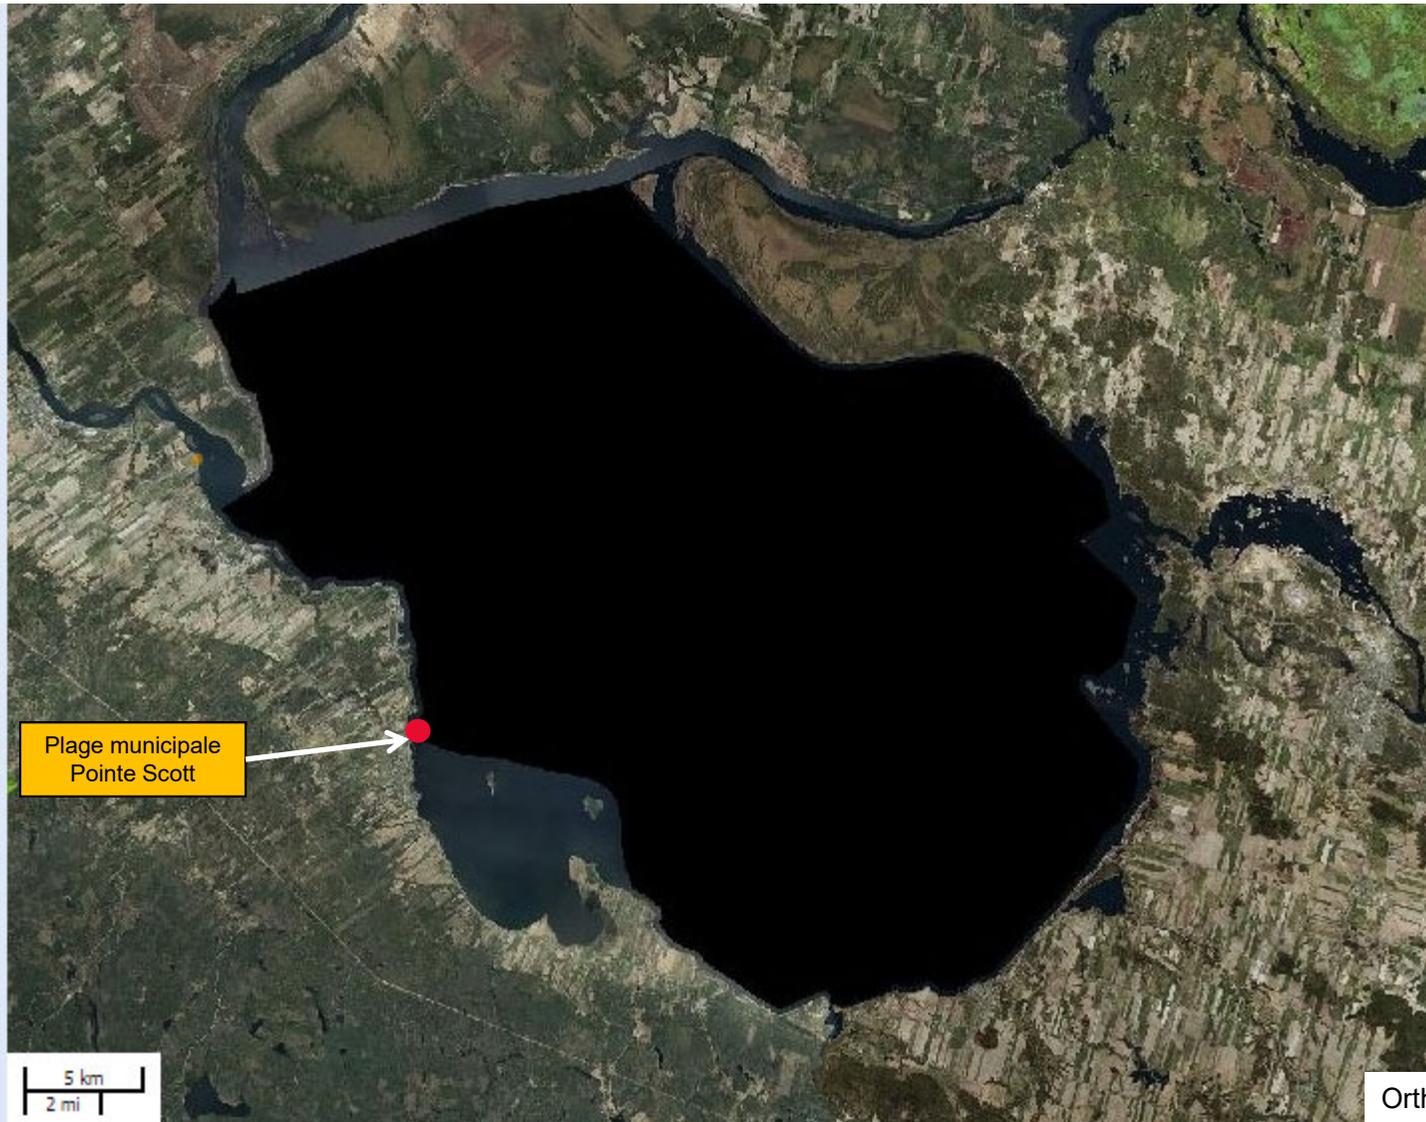
Roberval – Plage municipale Pointe Scott

- **Faits saillants:**
- Nouveau secteur – décret 2018-2027
- Dernier rechargement: A2004 (15 ans)
- A2018: 22 m < 8 m (> 30%)
- Sable sur 75 m – 2450t
- A2019-H2020
- **Consultation: 1/1**
- Plan préliminaire disponible:

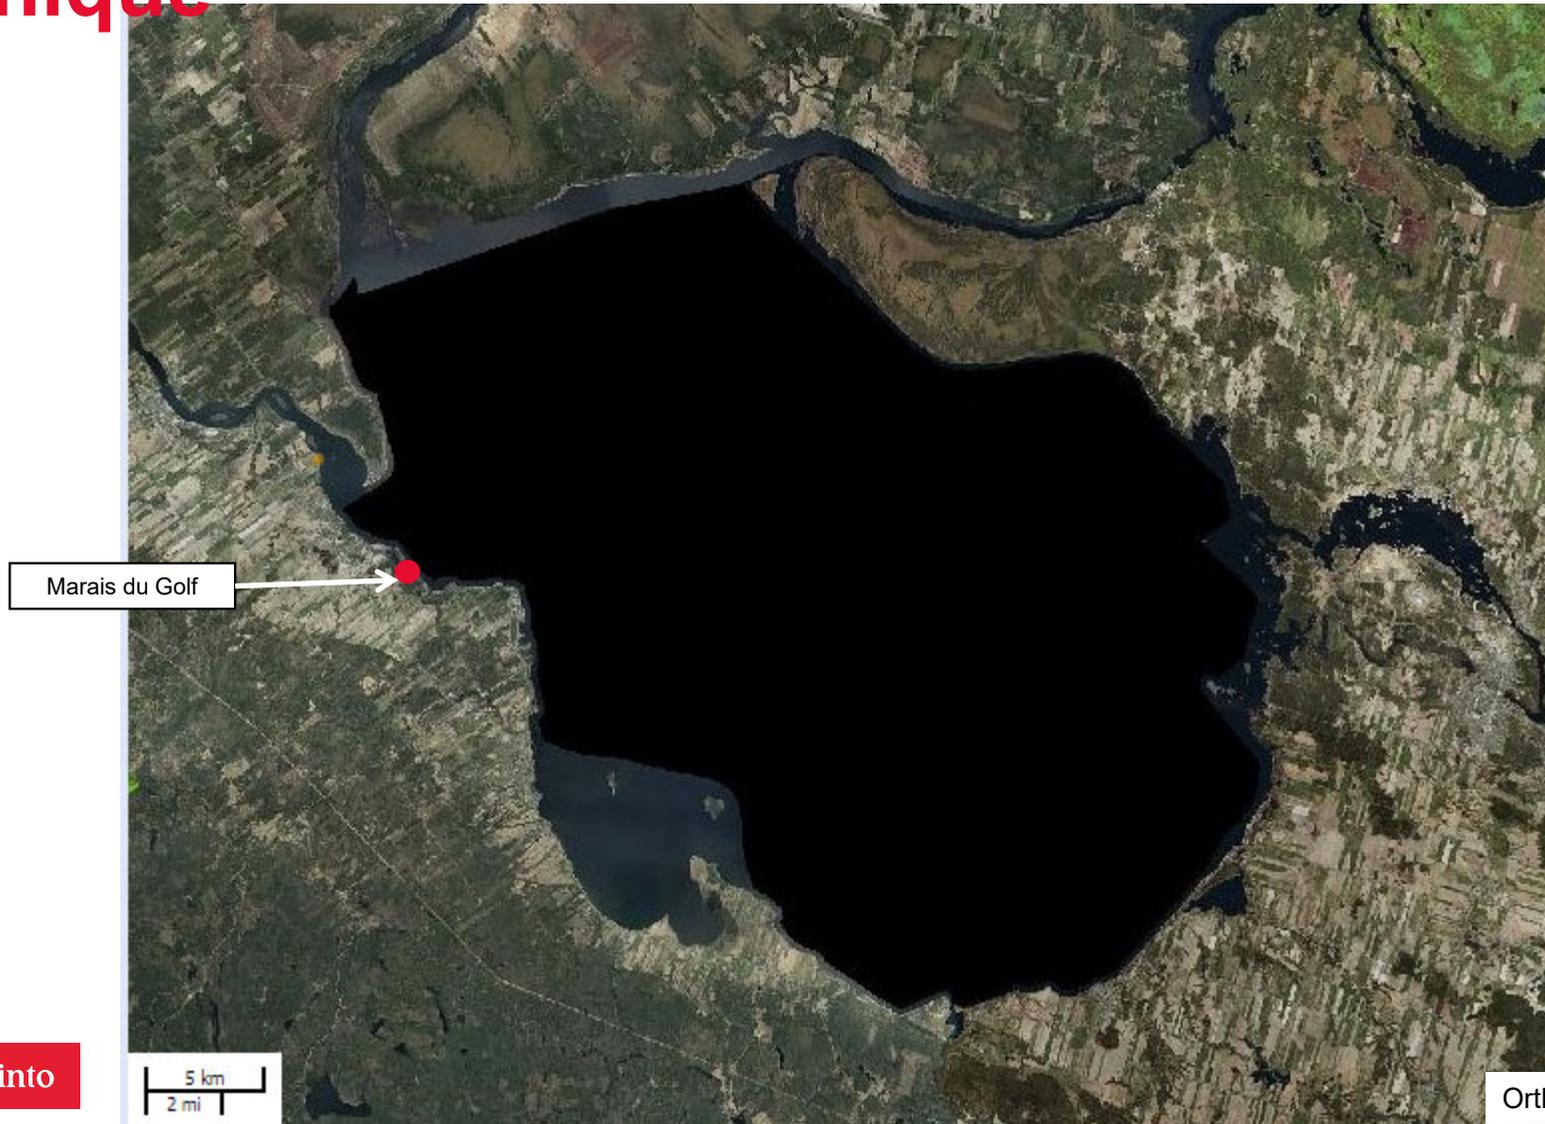
Saint-Prime – Marais du Golf – Aménagement faunique

- **Faits saillants:**
- Engagement envers MPO
- Depuis 2001, les poissons n'ont plus accès
- 5000 m² seront disponibles après
- Réparation seuil et aménagement liens hydriques
- H2020
- **Consultation: 1/1**
- Suivis spécifiques 2021, 2023 et 2025
- Plan disponible:
 - https://energie.riotinto.com/donnes/fichiers/Actualite/2019/Maraisdugolf_plandefinitifs.pdf

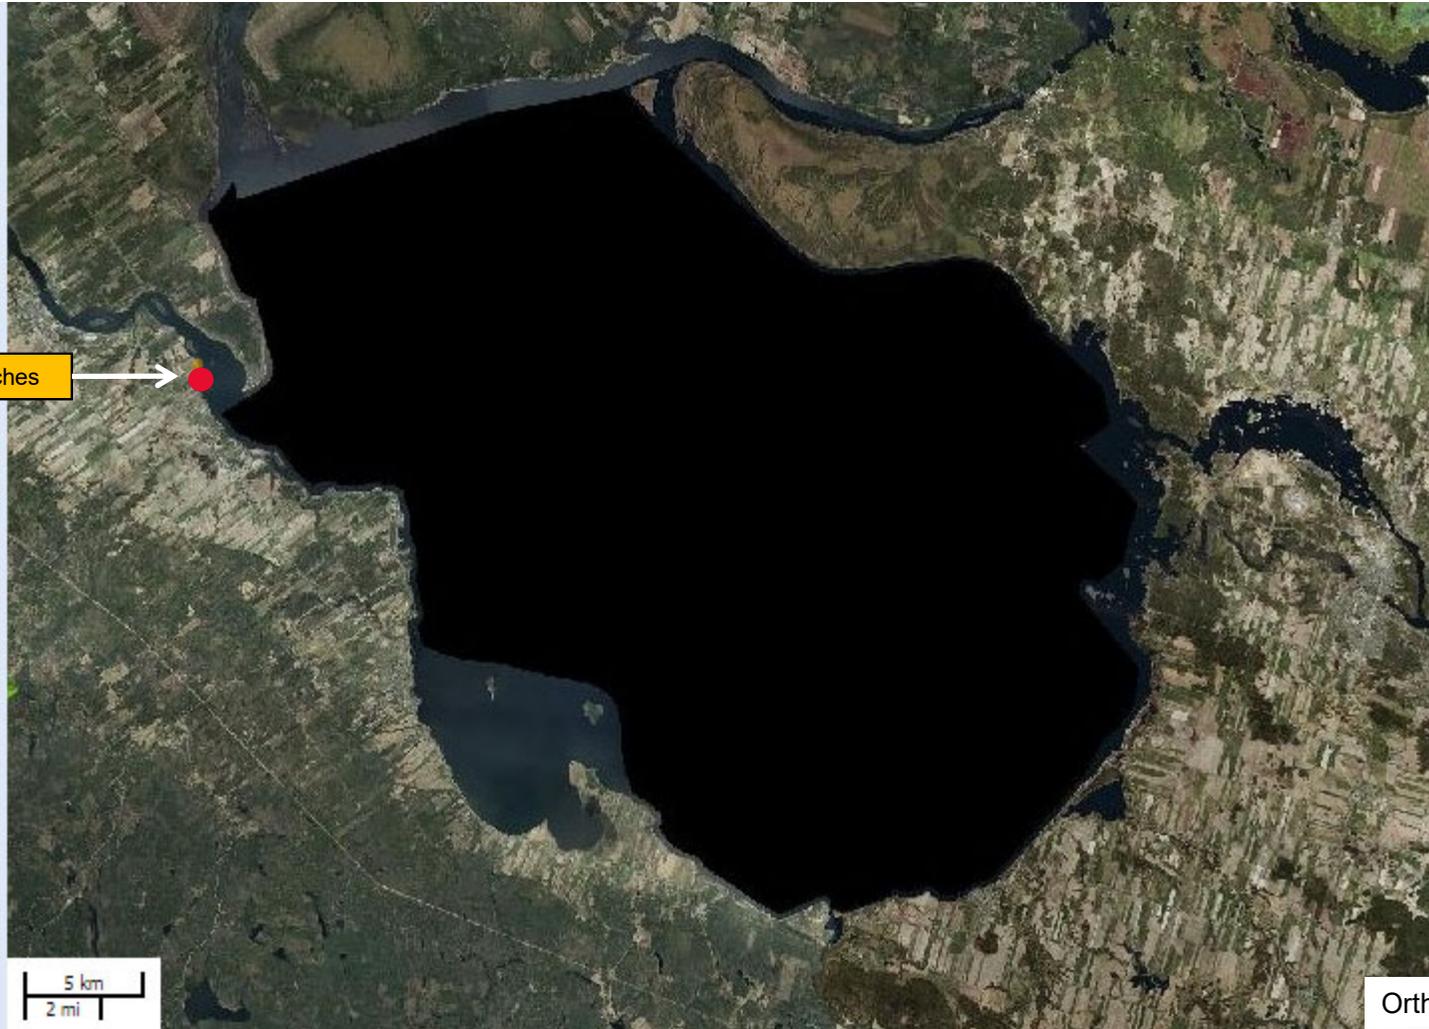
Saint-Prime – Chemin des Oies-Blanche – Rechargement de plage

- Nouveau secteur – décret 2018-2027
- A2018: 44 m < 8 m (> 30%)
- Dernier rechargement: A1994 (25 ans)
- Gravillon et sable sur 50 m – 1900 t
- A2019-H2020
- **Consultation: 4/4**
- Plan préliminaire disponible:

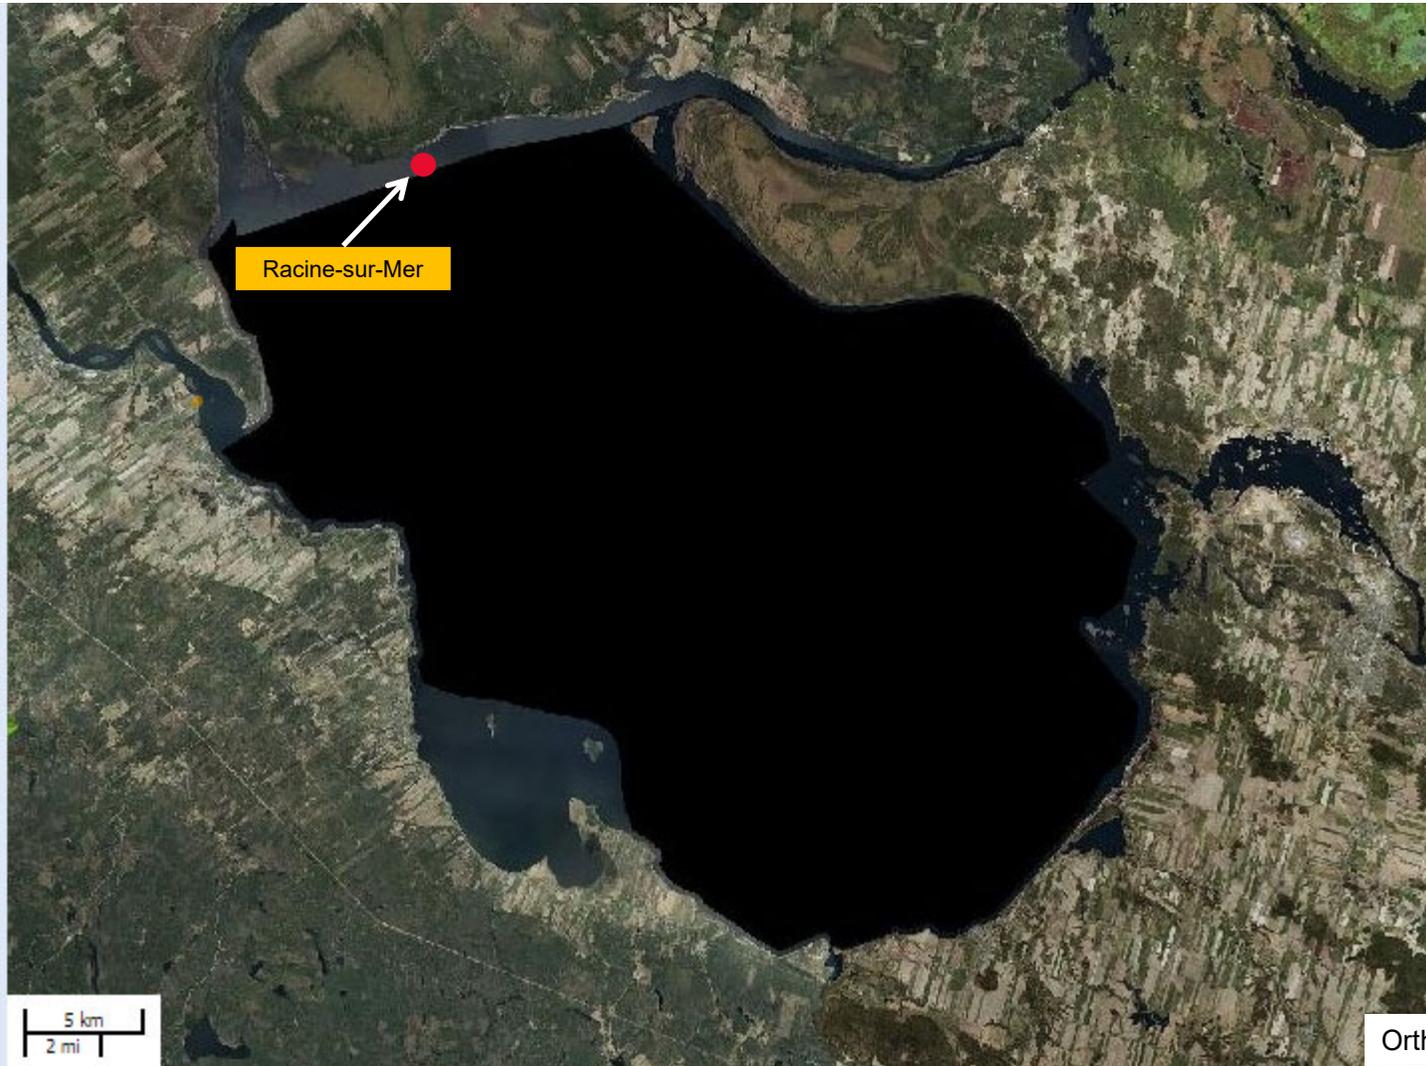
Dolbeau-Mistassini – Racine-sur-Mer – Rechargement de plage

- A2018: 156 m < 8 m
- Dernier rechargement: A1988 (31 ans)
- Gravillon et sable sur 295 mètres – 9700 t
- H2020
- **Consultation: 4/7**
- Plan préliminaire disponible:

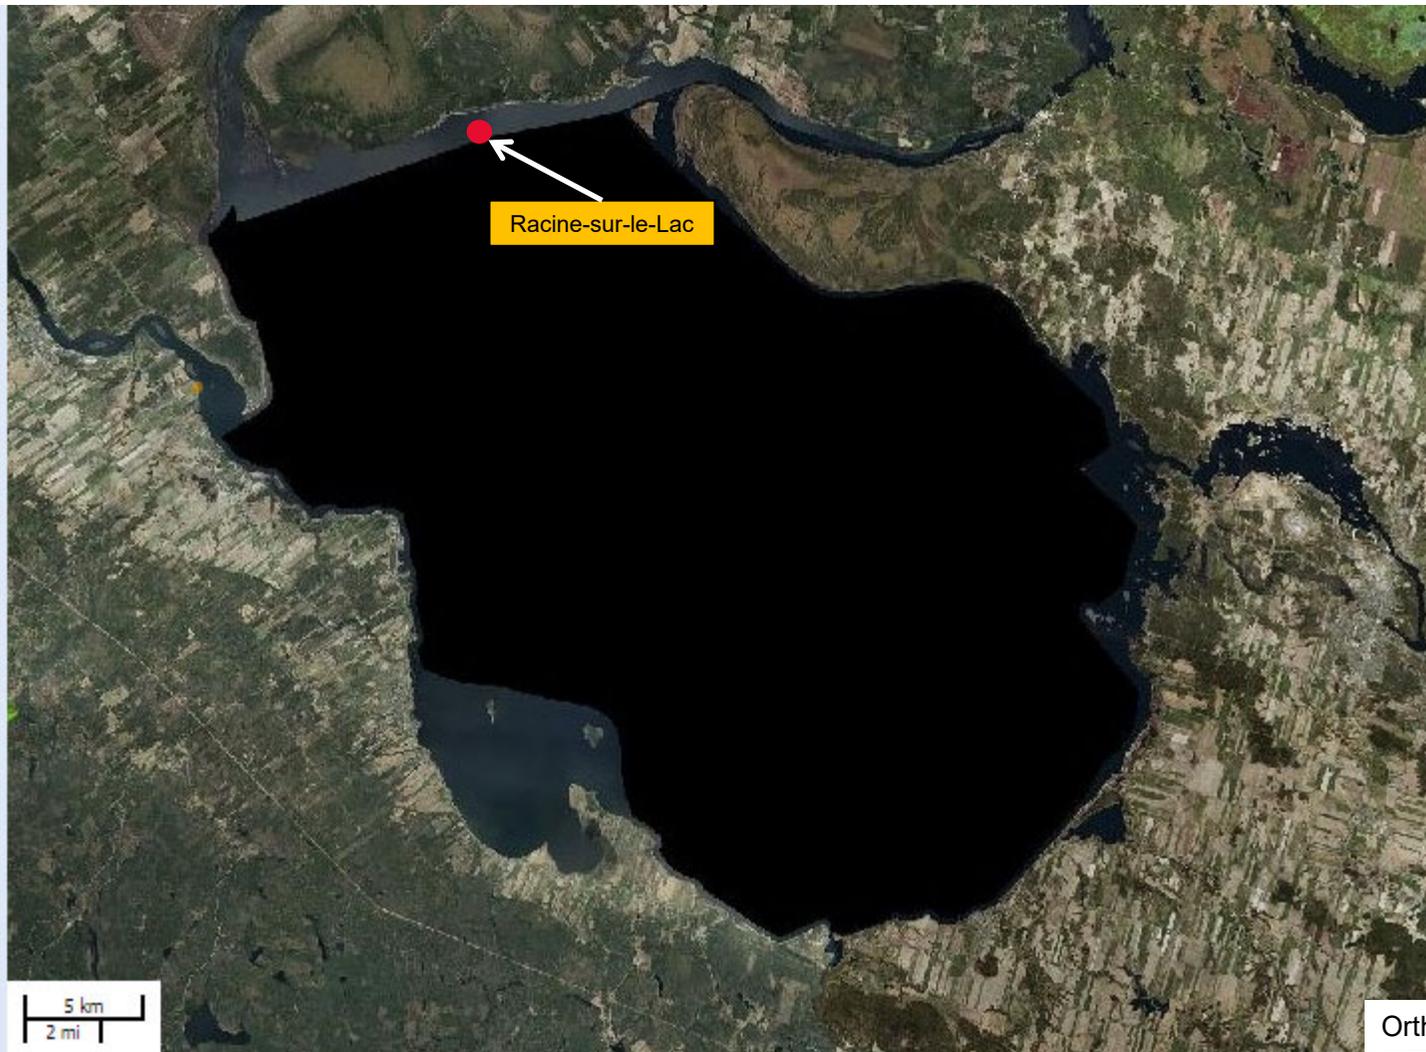
Dolbeau-Mistassini – Racine-sur-le-Lac – Rechargement de plage

- **Faits saillants:**
- A2018: 121 m < 8 m
- Dernier rechargement: A2014 (5 ans)
- Gravillon et sable sur 570 mètres – 16 500t
- H2020
- **Consultation: 12/18**
- Plan préliminaire disponible:
