Rencontre du comité des parties prenantes

20 juin 2019

Programmation préliminaire automne 2019 et hiver 2020

Programme de stabilisation des berges du lac Saint-Jean

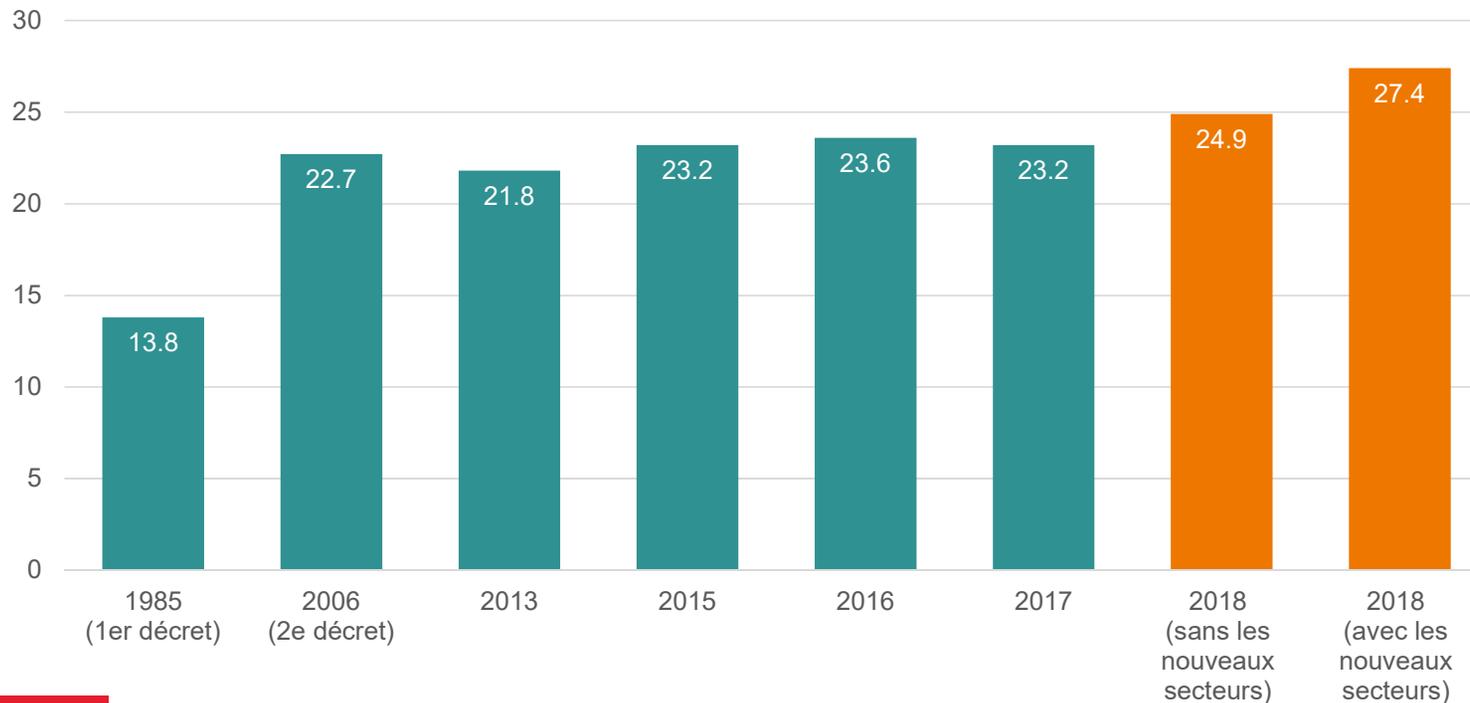
Résultats d'arpentage

De 1986 à 2017 : accroissement moyen des largeurs de plages de 9,4 m sur 45 km

- 5 kilomètres de plage suivis ont été ajoutés en 2018
- Largeur moyenne 2018 : 27,4 m incluant les nouveaux secteurs (24,9 m en les excluant)

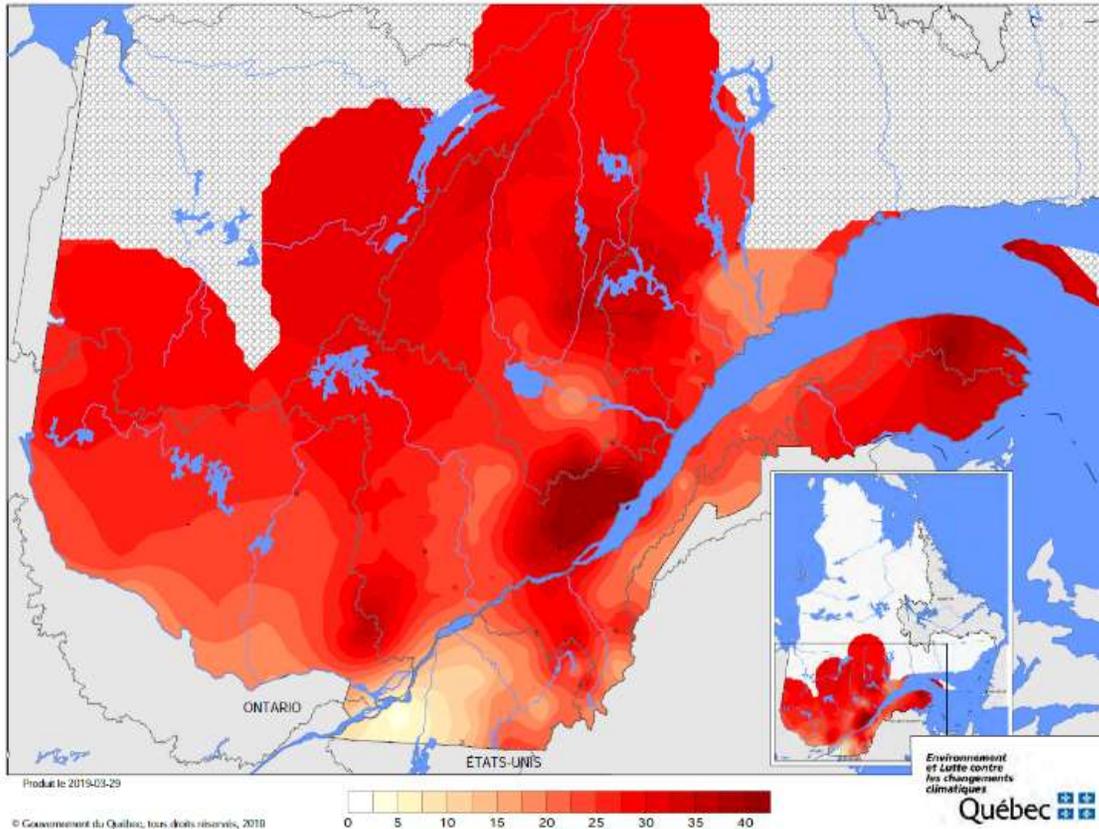
Relevé de neige – 1^{er} avril 2019

ÉQUIVALENT EN EAU DE LA NEIGE AU SOL
Valeur observée (cm)
2019-03-21 au 2019-04-09

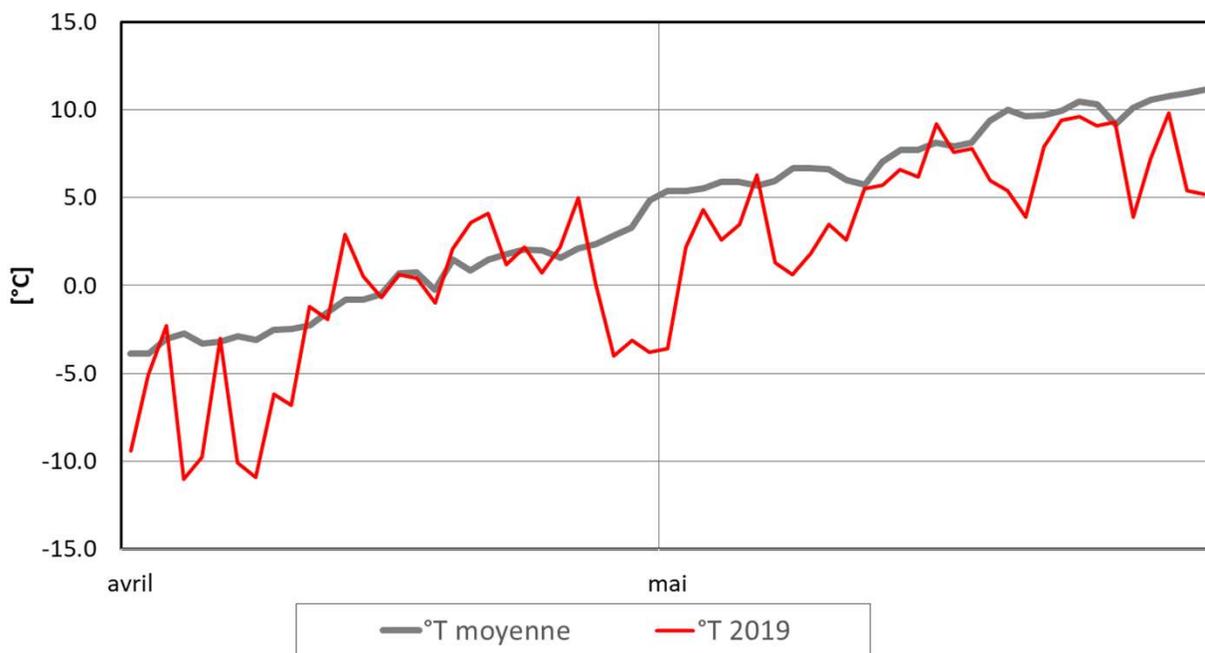
Température moyenne journalière

Condition météo - Température

Température observée [°C]		
Période	Moyenne	Écart normale
avril 2019	-2.2	-1.9
mai 2019	5.3	-2.7
avril-mai 2019	1.7	-2.3

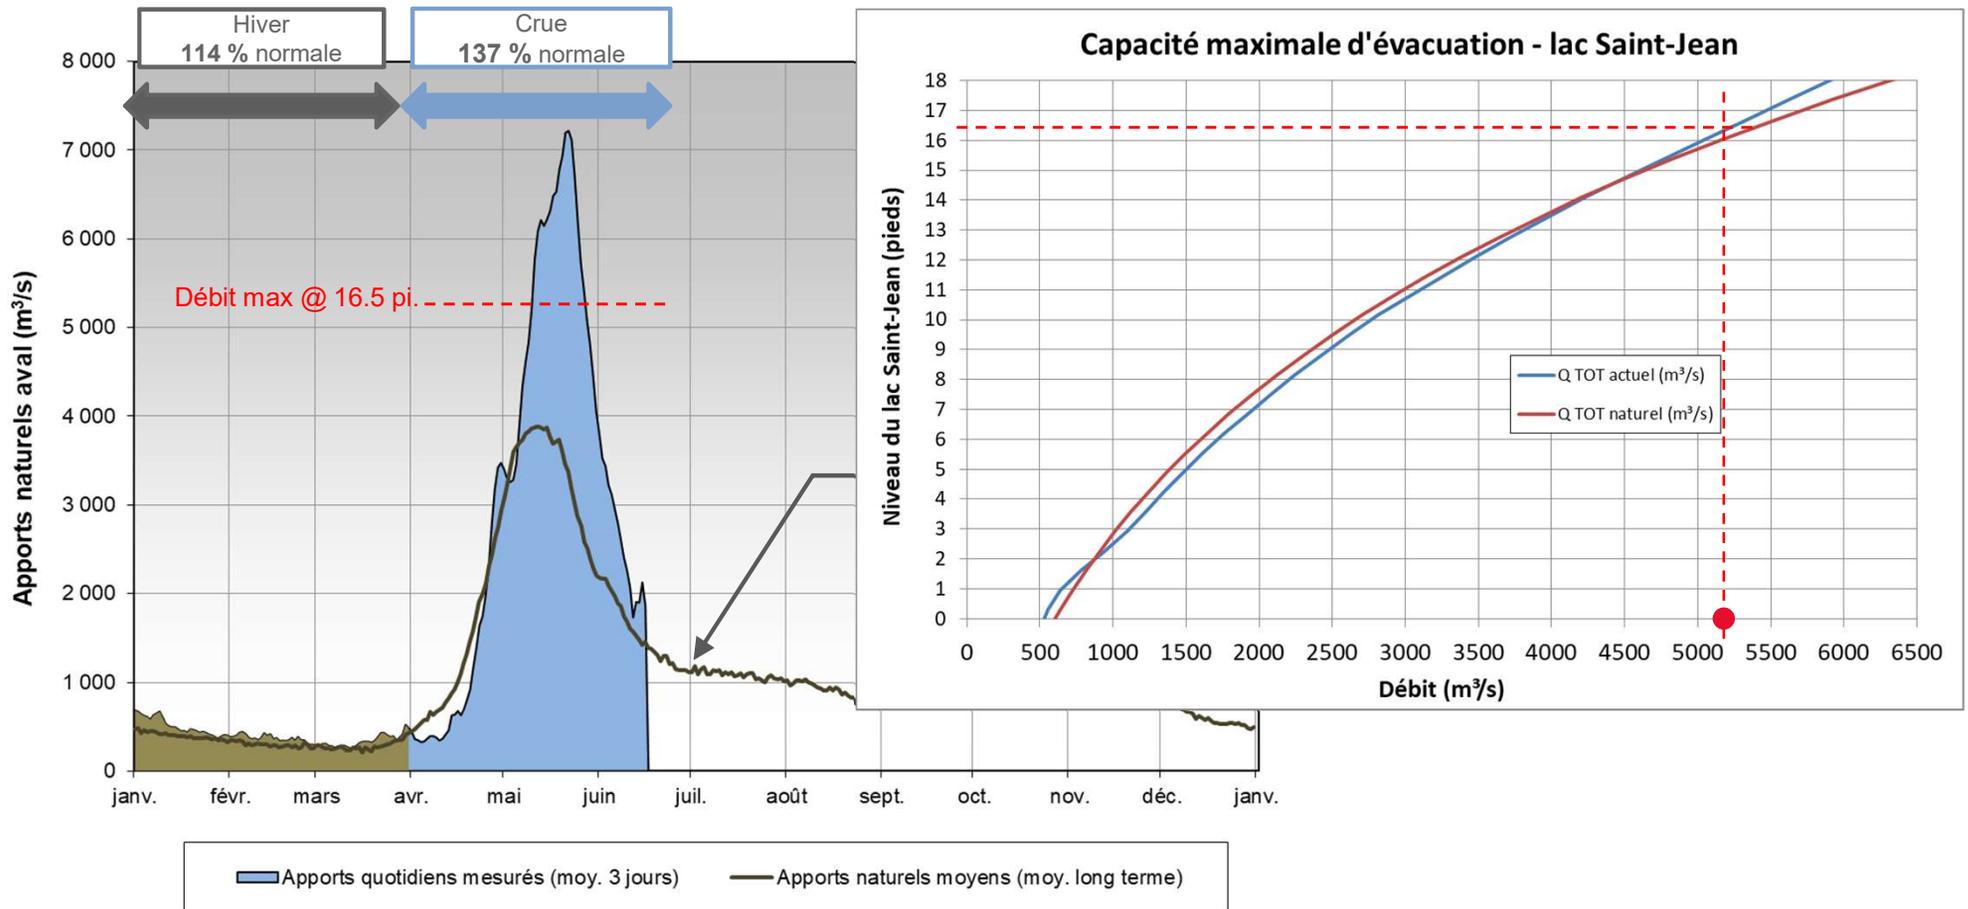
Bassin aval 2019

Apports naturels observés

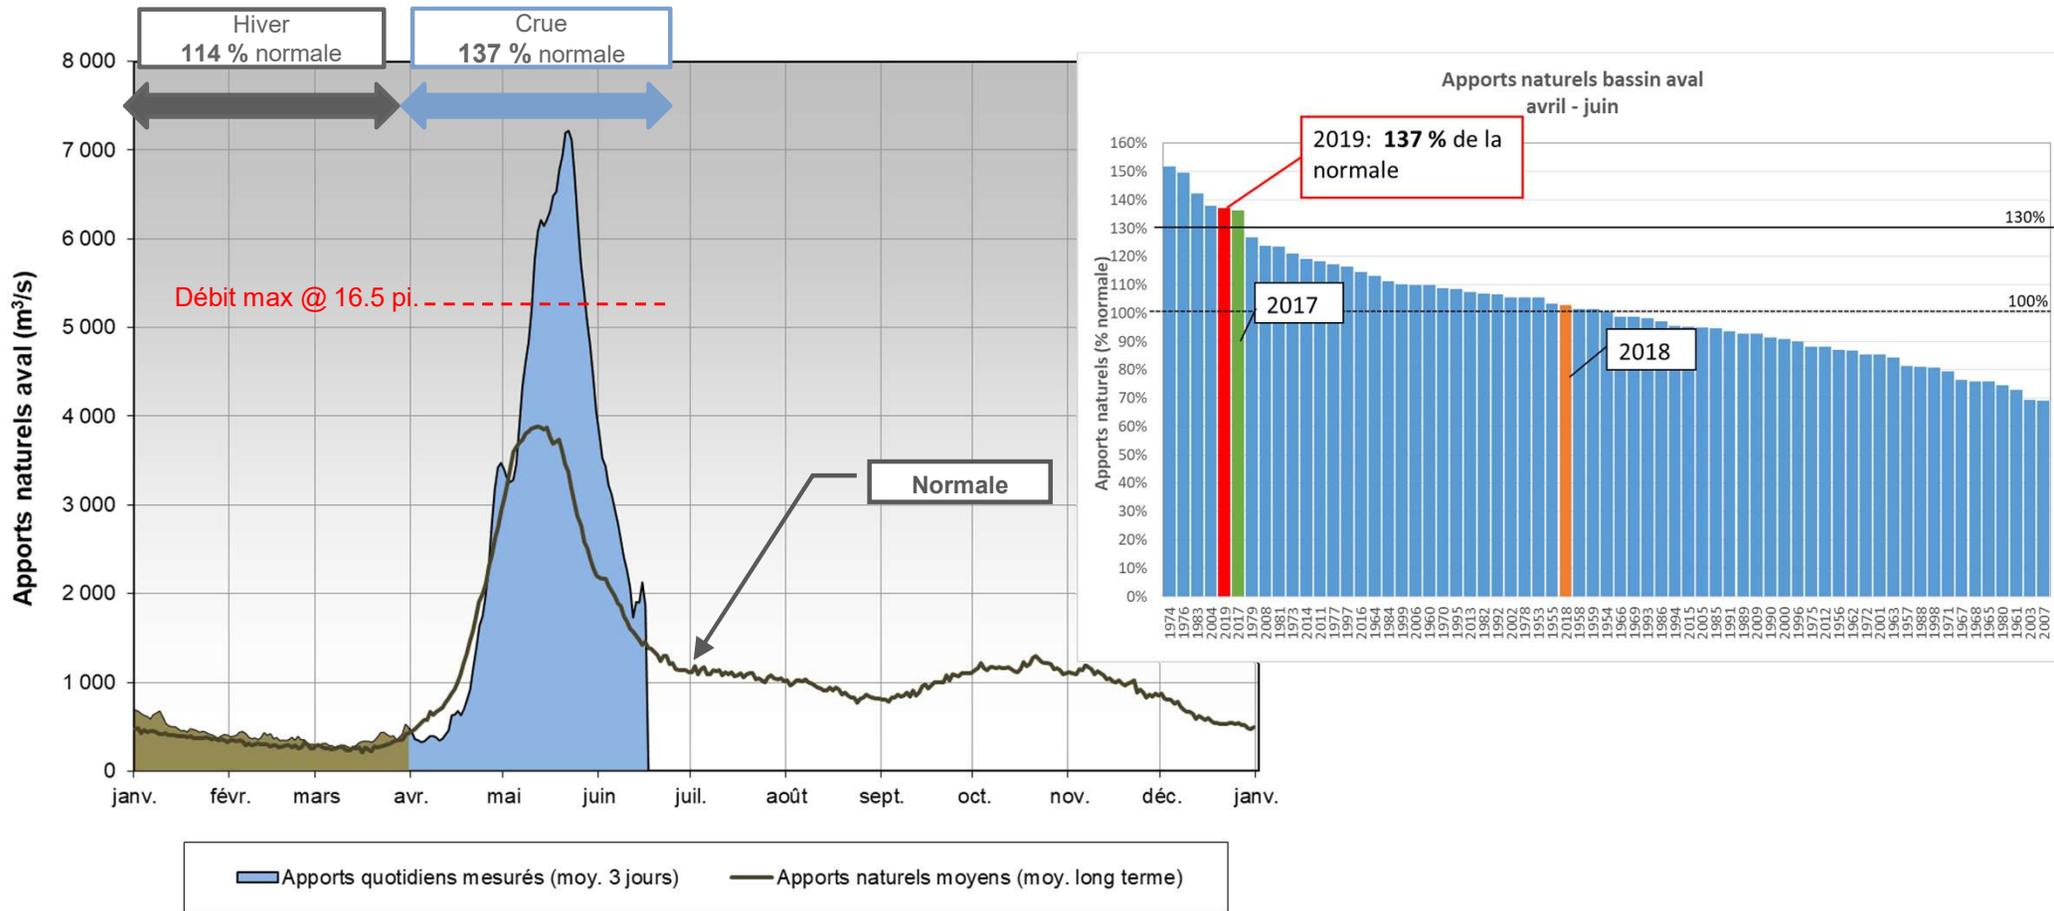
Bassin aval 2019

Apports naturels observés

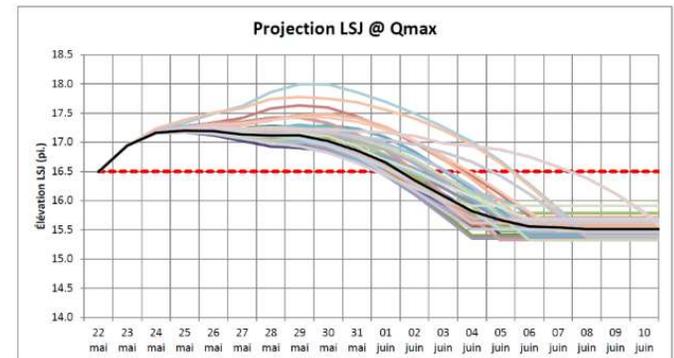
Gestion hydrique = gestion des incertitudes hydrologiques

Classe de niveau max	Probabilité (%)
> 19.5 pi. , max = 17.6	0%
19.0 - 19.5 pi.	0%
18.5 - 19.0 pi.	0%
18.0 - 18.5 pi.	0%
17.5 - 18.0 pi.	3%
17.0 - 17.5 pi.	56%
16.5 - 17.0 pi.	34%
> 17.0 pi.	59%
> 16.5 pi.	93%

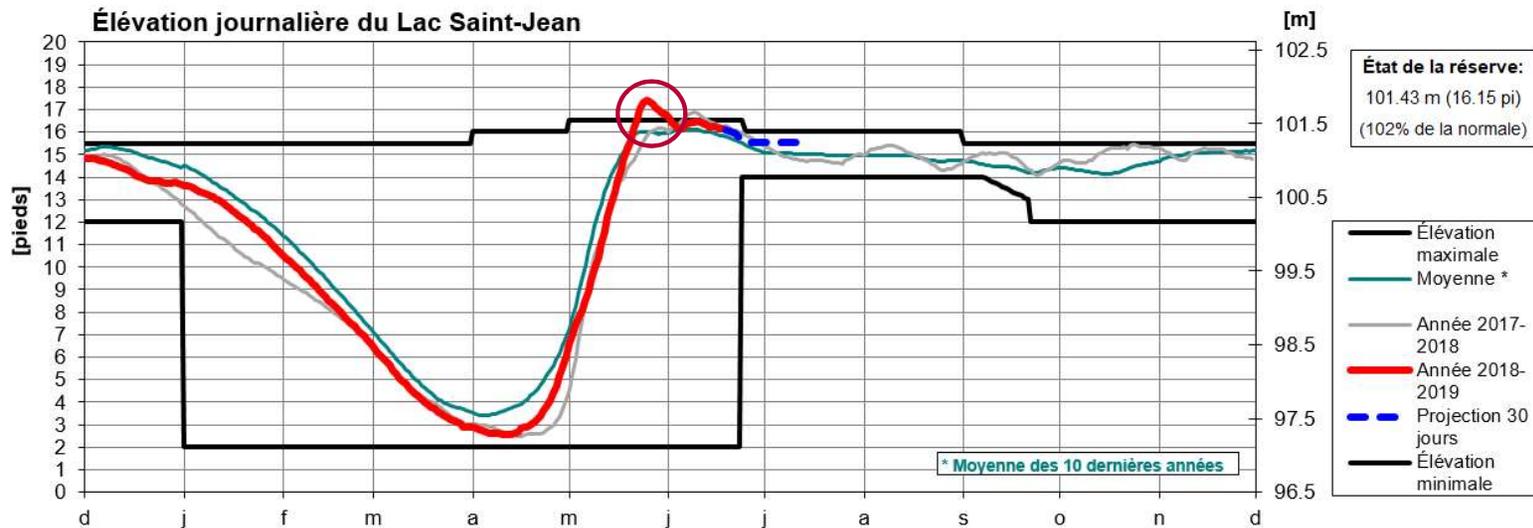
Niveau du lac Saint-Jean 2019

Une crue hors norme – mode protection du public

Date	Niveau	
	LSJ (m)	LSJ (pi.)
2019-05-01	98.50	6.53
2019-05-02	98.63	6.96
2019-05-03	98.75	7.35
2019-05-04	98.87	7.74
2019-05-05	98.98	8.11
2019-05-06	99.10	8.48
2019-05-07	99.23	8.92
2019-05-08	99.38	9.43
2019-05-09	99.54	9.94
2019-05-10	99.69	10.43
2019-05-11	99.86	10.98
2019-05-12	100.04	11.59
2019-05-13	100.23	12.20
2019-05-14	100.40	12.76
2019-05-15	100.55	13.27
2019-05-16	100.71	13.77
2019-05-17	100.86	14.27
2019-05-18	101.00	14.75
2019-05-19	101.14	15.19
2019-05-20	101.27	15.62
2019-05-21	101.41	16.07
2019-05-22	101.55	16.52
2019-05-23	101.68	16.95
2019-05-24	101.77	17.25
2019-05-25	101.80	17.36
2019-05-26	101.80	17.35
2019-05-27	101.77	17.25
2019-05-28	101.72	17.10
2019-05-29	101.68	16.95
2019-05-30	101.65	16.86
2019-05-31	101.63	16.80
2019-06-01	101.58	16.63
2019-06-02	101.52	16.43
2019-06-03	101.48	16.30

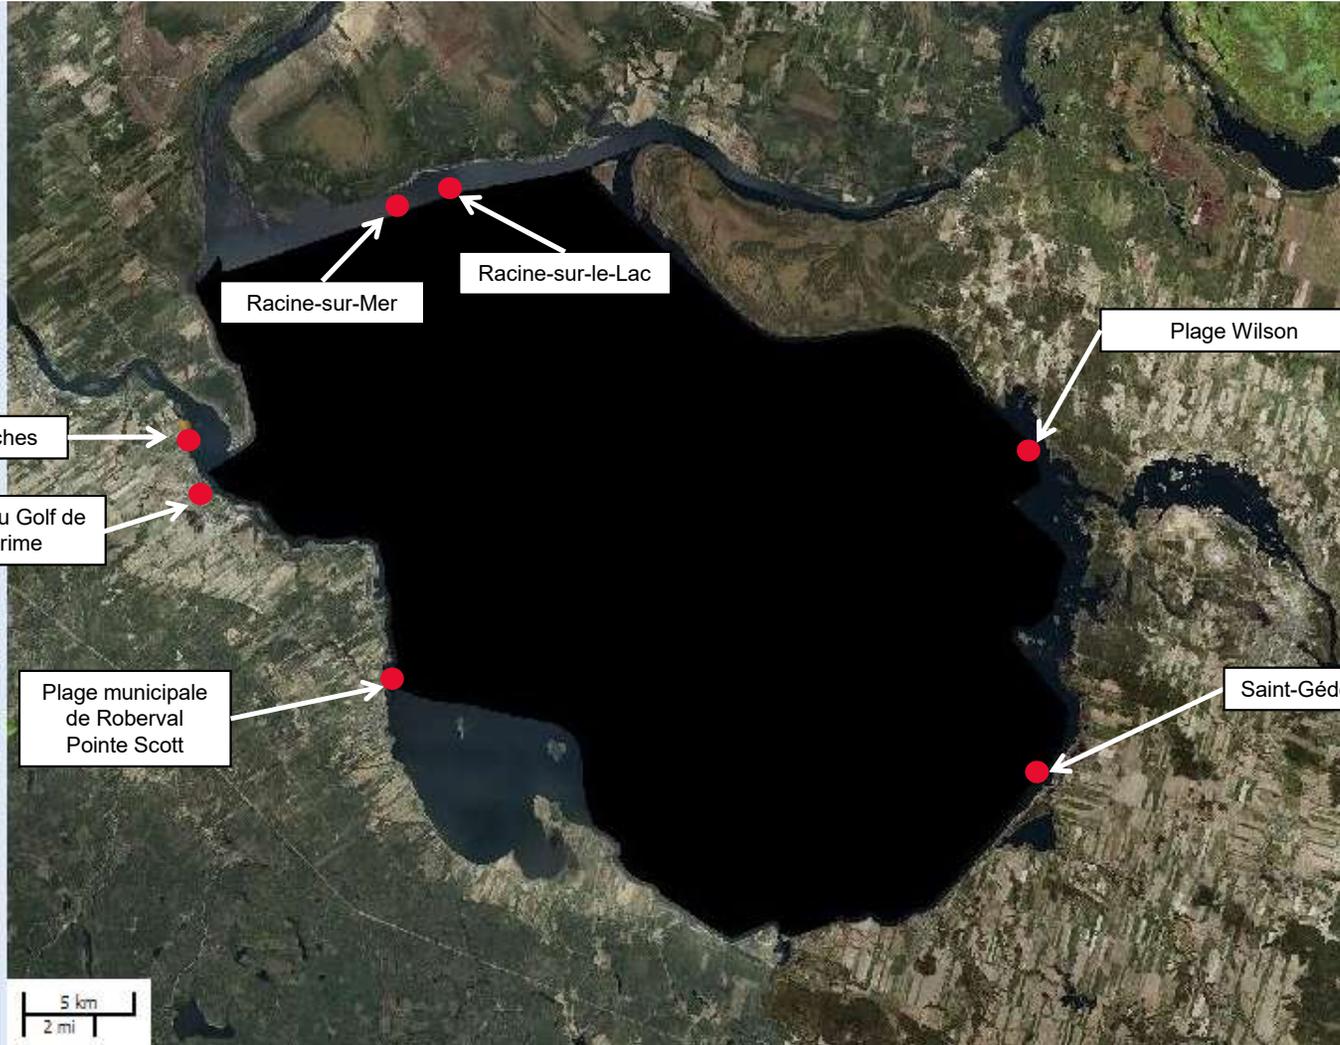
Programmation préliminaire de travaux 2019-2020

7 sites

RECHARGEMENT DE PLAGE: Automne 2019 et hiver 2020

- 1 - Site 93.02.02 – St-Gédéon – St-Gédéon-sur-le-Lac
- 2- Site 96.06.02 – Roberval – Plage publique – Pointe Scott
- 3 - Site 94.08.03 – Saint-Prime – Chemin des Oies-Blanches
- 4 - Site 91.11.02 – Dolbeau-Mistassini – Racine-sur-le-Lac
- 5 - Site 95.11.03 – Dolbeau-Mistassini – Racine-sur-Mer
- 6 - Saint-Henri-de-Taillon - Plage Wilson

EMPIERREMENT ET STRUCTURE: Hiver 2020

- 7 - Site 88.08.01 – Saint-Prime – Marais du Golf de Saint-Prime – Projet compensatoire
- **La localisation des zones et les longueurs d'intervention sont préliminaires. Elles seront ajustées en fonction des résultats des inspections du printemps et de l'été 2019.**

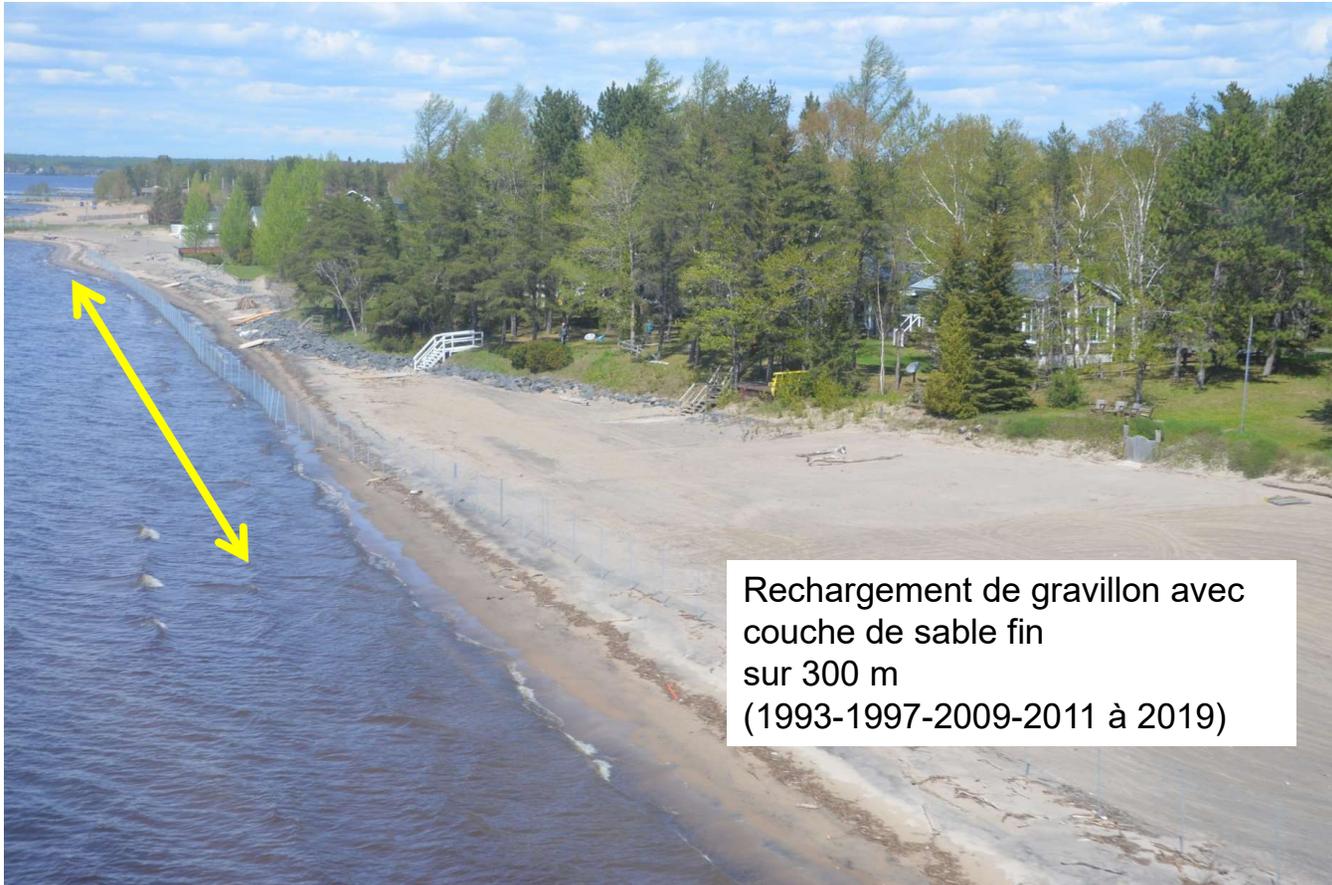
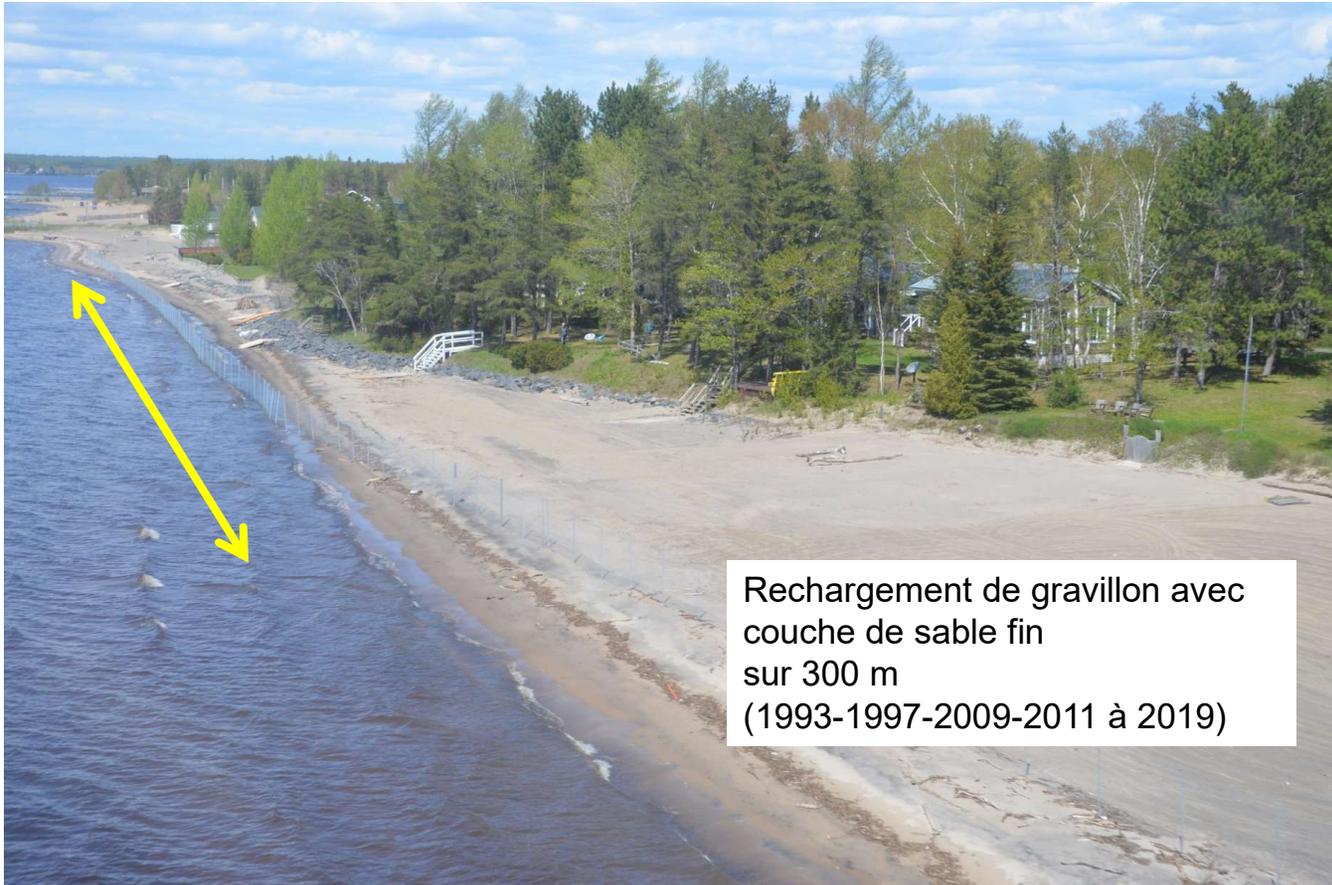
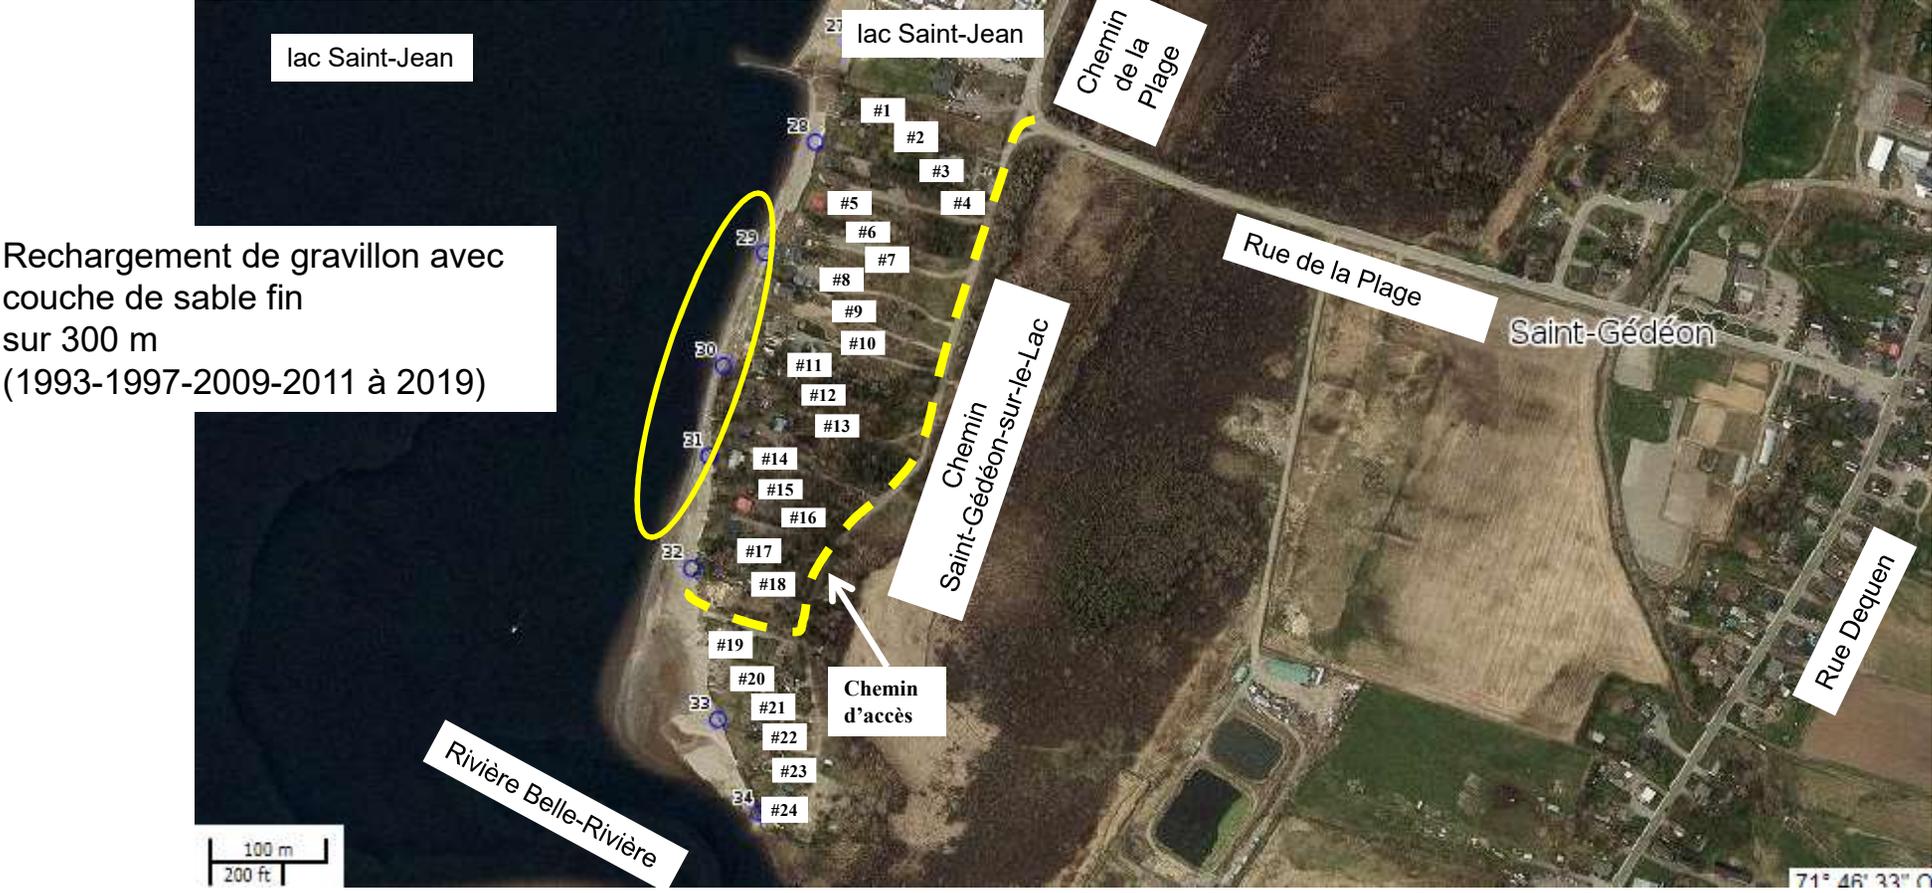
1- Site 93.02.02 - Saint-Gédéon-sur-le-Lac - St-Gédéon

Rechargement de gravillon avec
couche de sable fin
sur 300 m
(1993-1997-2009-2011 à 2019)

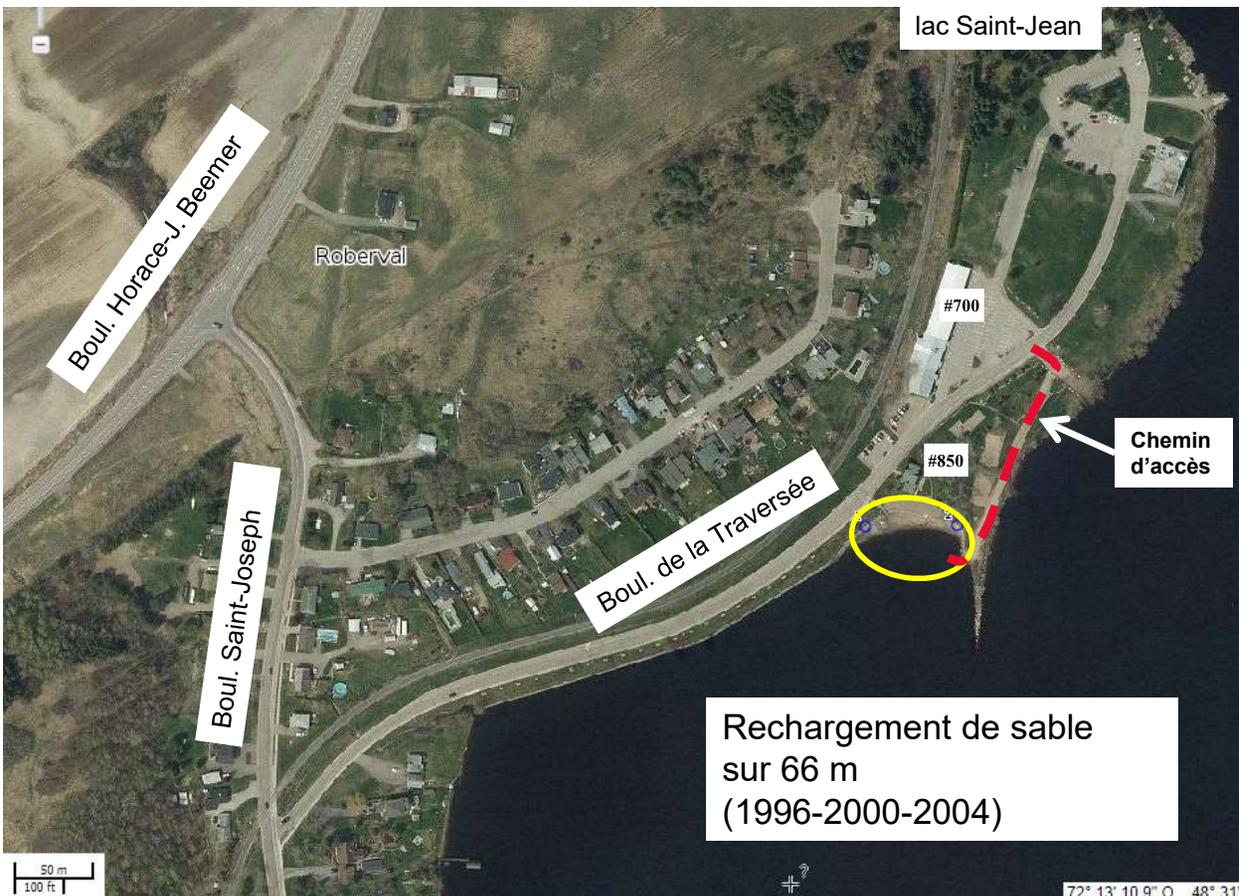
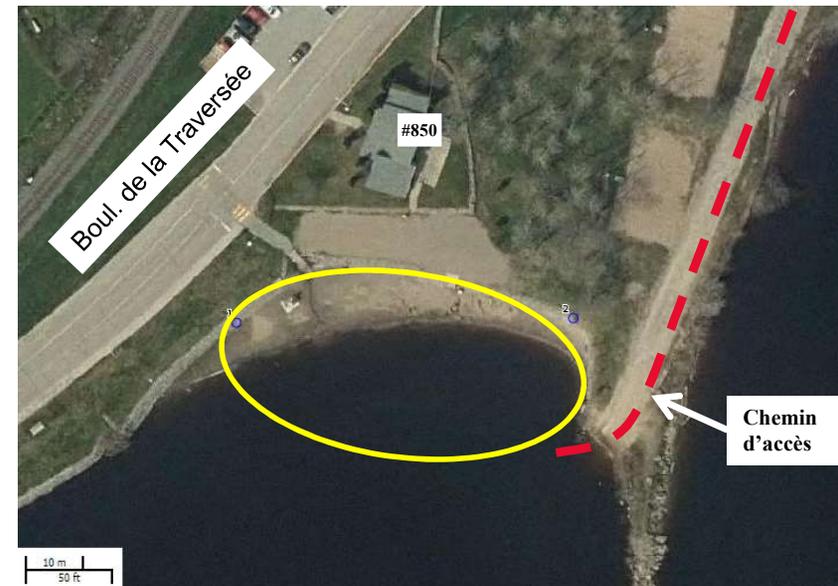
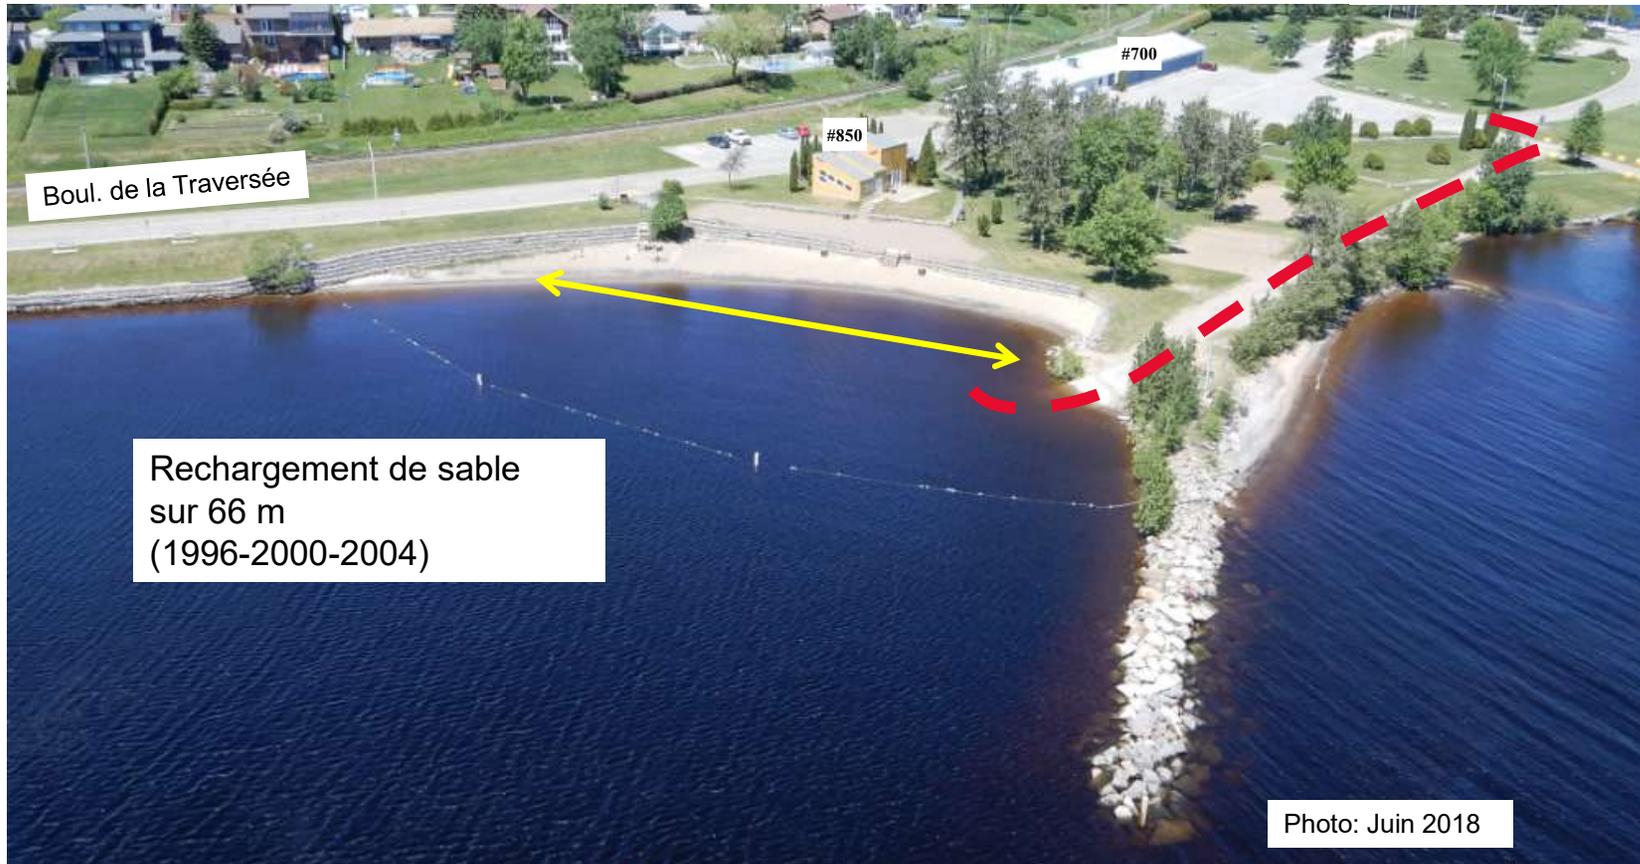
2- Site 96.06.02 – Plage publique de Roberval – Pointe Scott

Longueur de plage inférieure à 8 mètres sur 21 m - 33%

Longueur de plage inférieure à
8 mètres sur 21 m - 33%

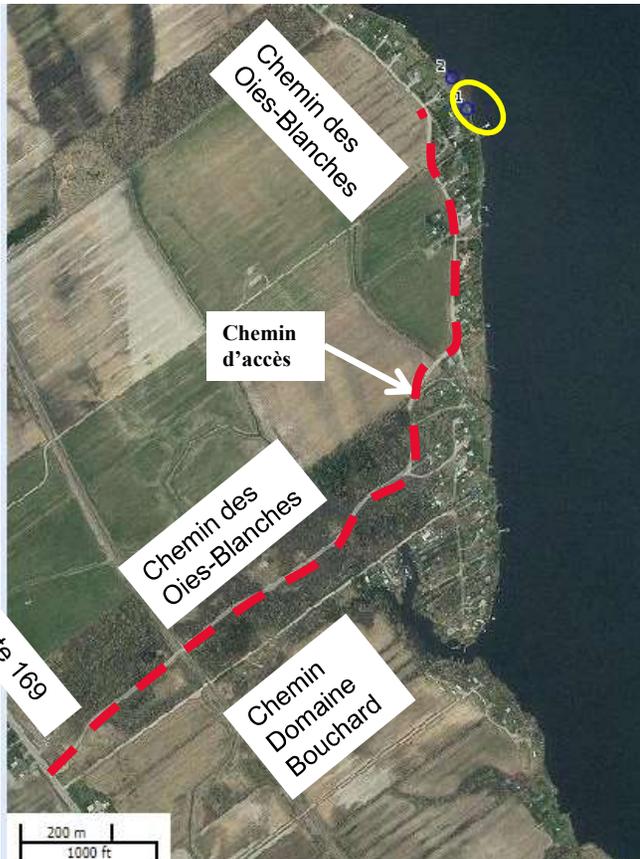
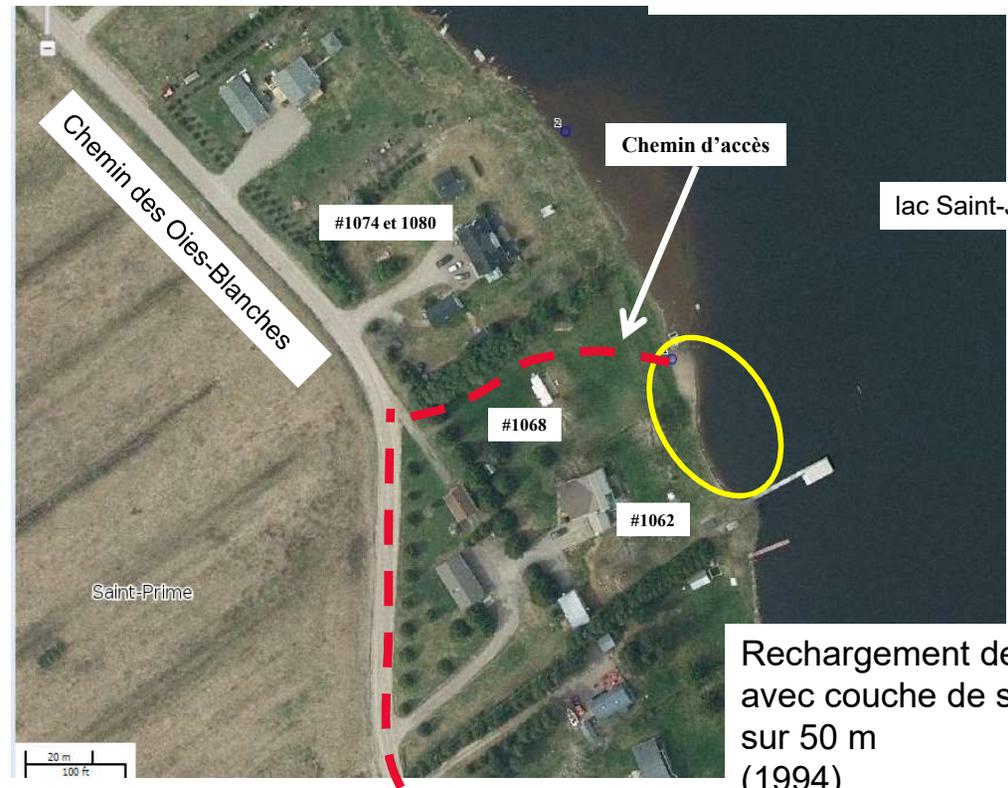
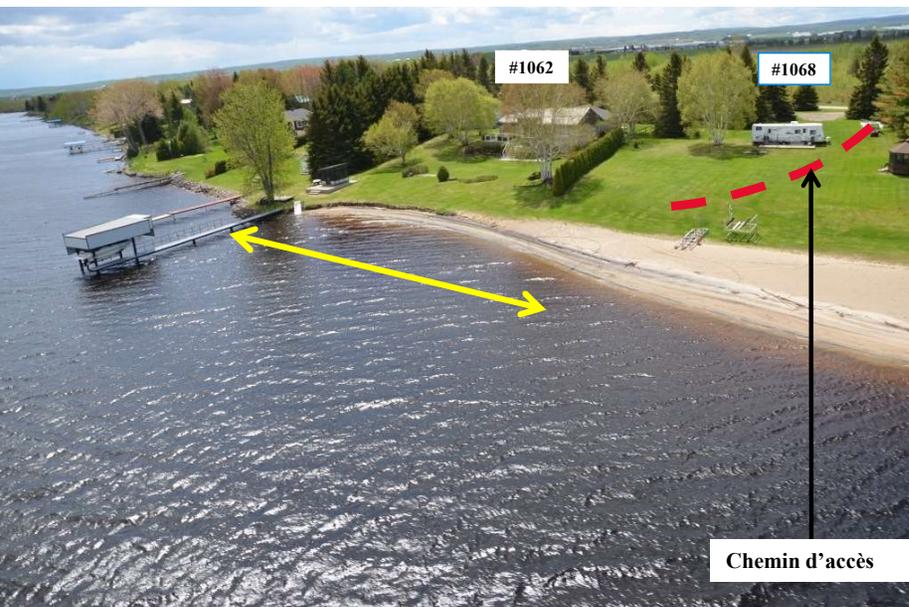
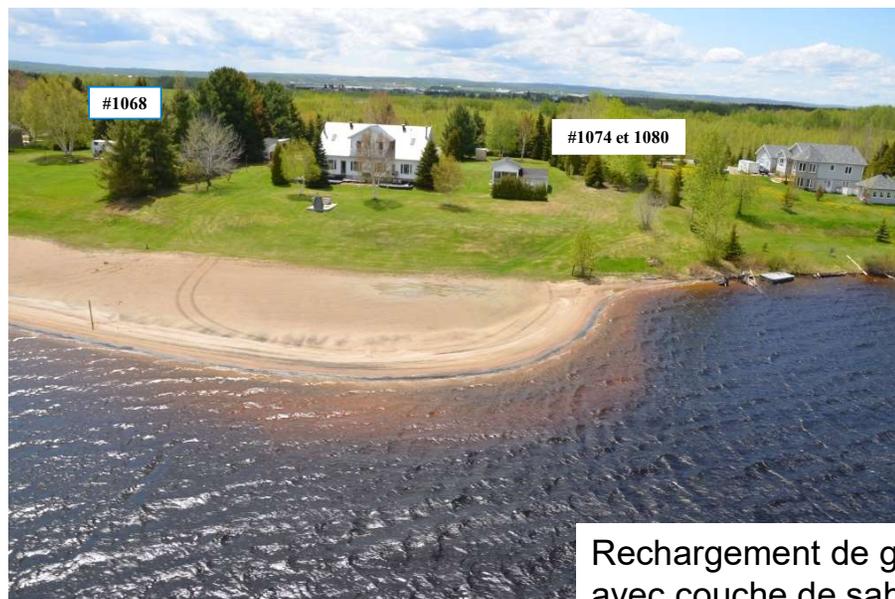
3- Site 94.08.03 - Chemin des Oies-Blanches Saint-Prime

Longueur de plage inférieure à
8 mètres sur 44 m - 45%

Rechargement de gravillon
avec couche de sable
sur 50 m
(1994)

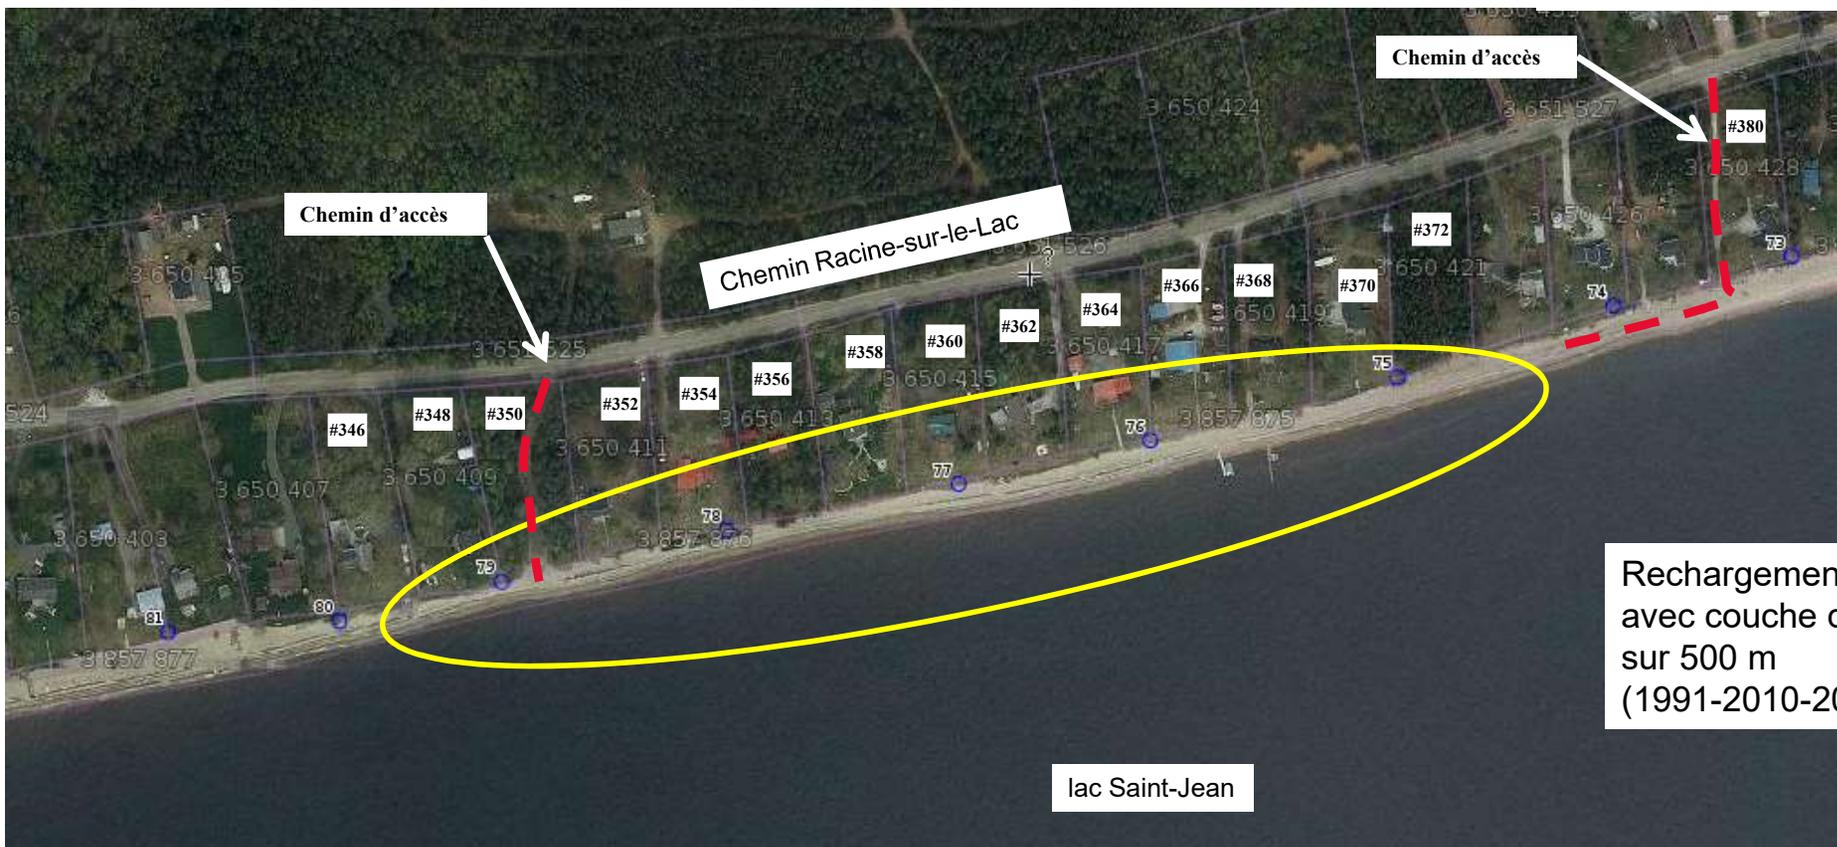
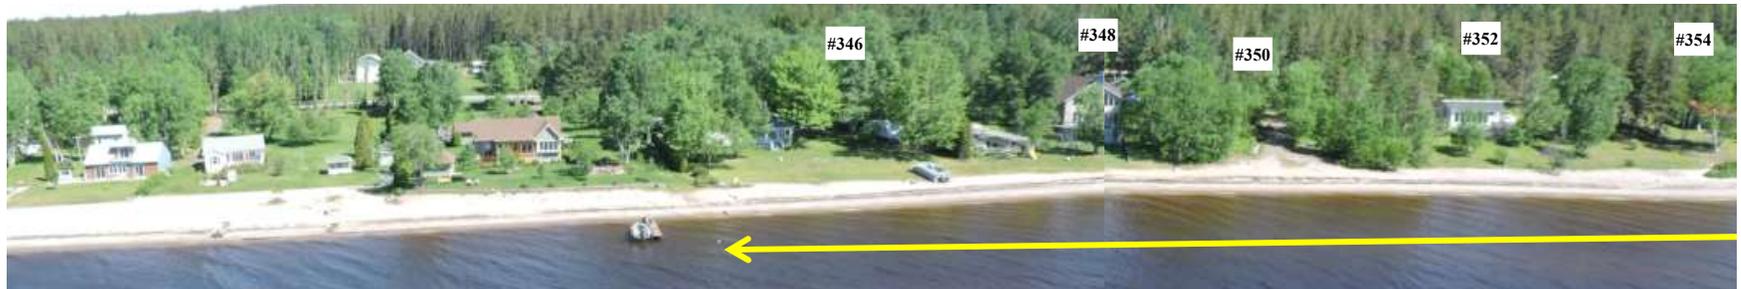
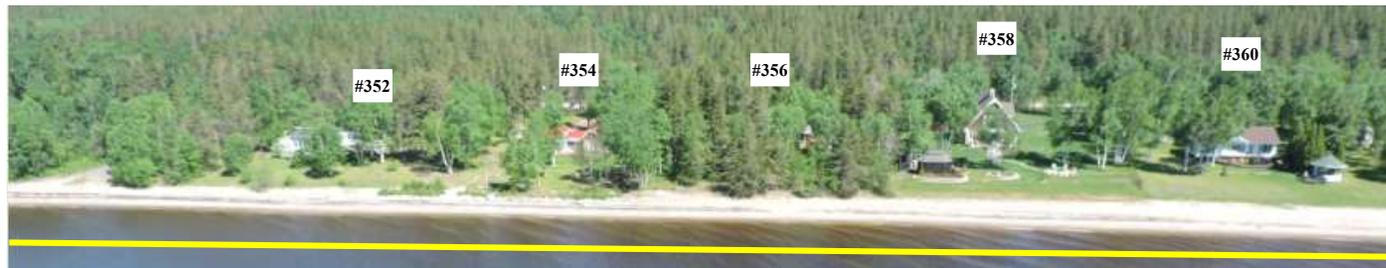
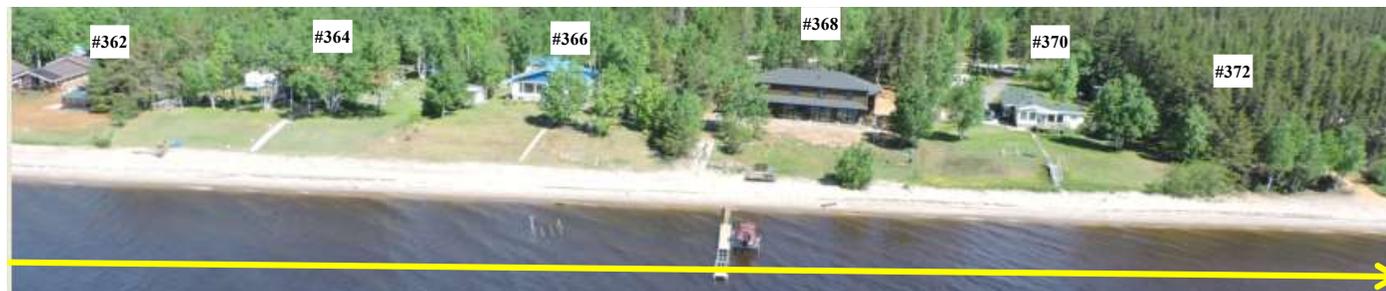
4- Site 91.11.02 - Chemin Racine-sur-le-Lac Dolbeau-Mistassini

Longueur de plage inférieure à
8 mètres 121 m

Rechargement de gravillon
avec couche de sable
sur 500 m
(1991-2010-2014)
