Rencontre du comité des parties prenantes

20 juin 2019

Programmation préliminaire automne 2019 et hiver 2020

Programme de stabilisation des berges du lac Saint-Jean

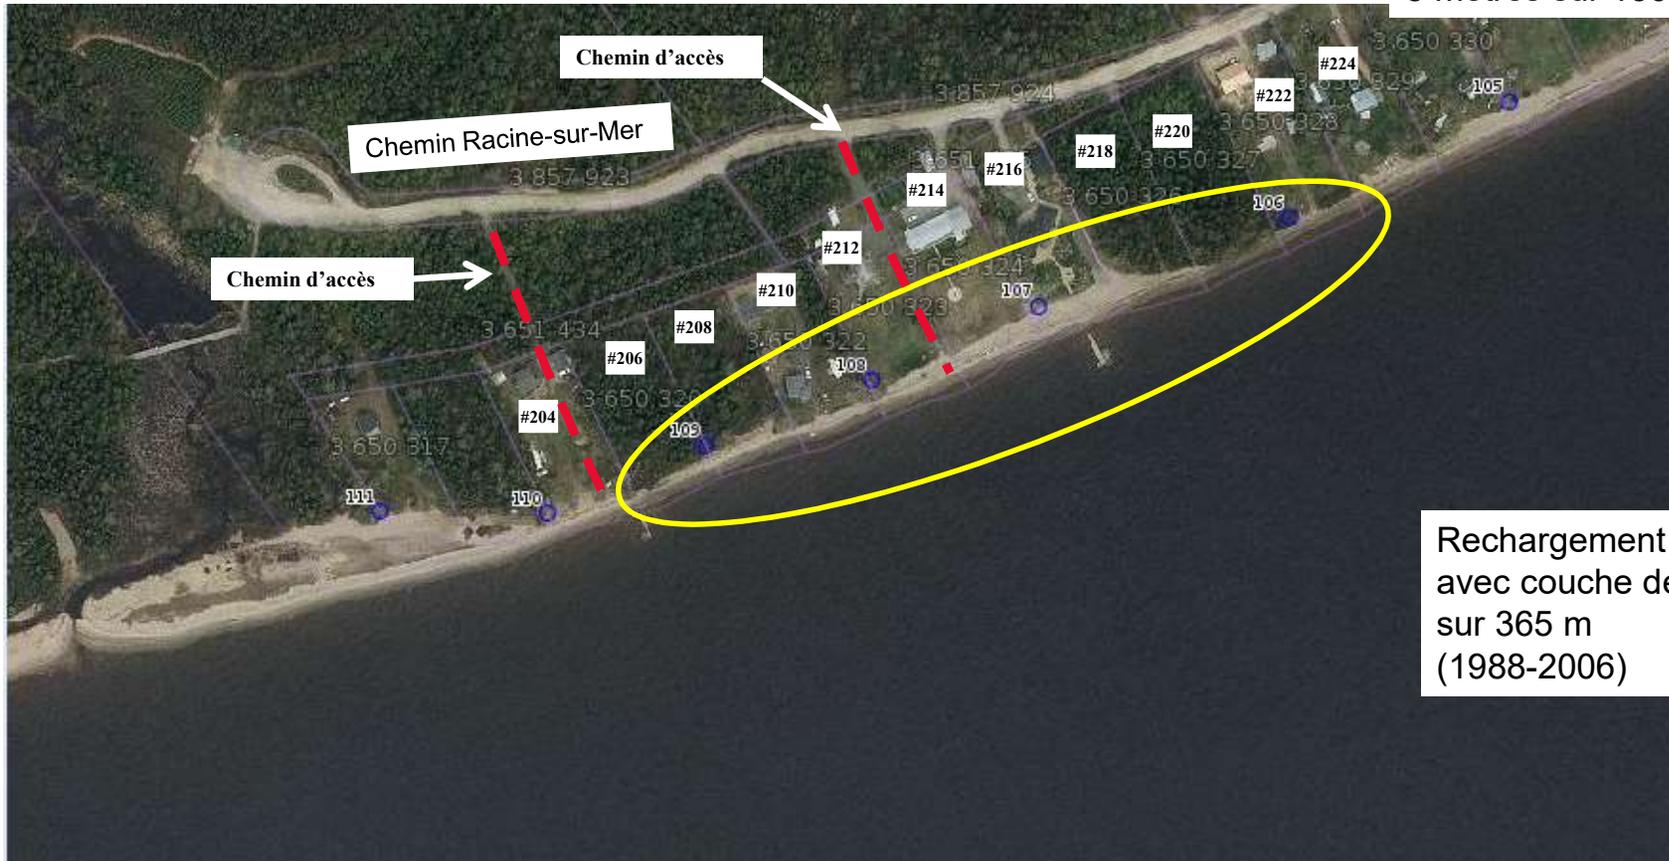
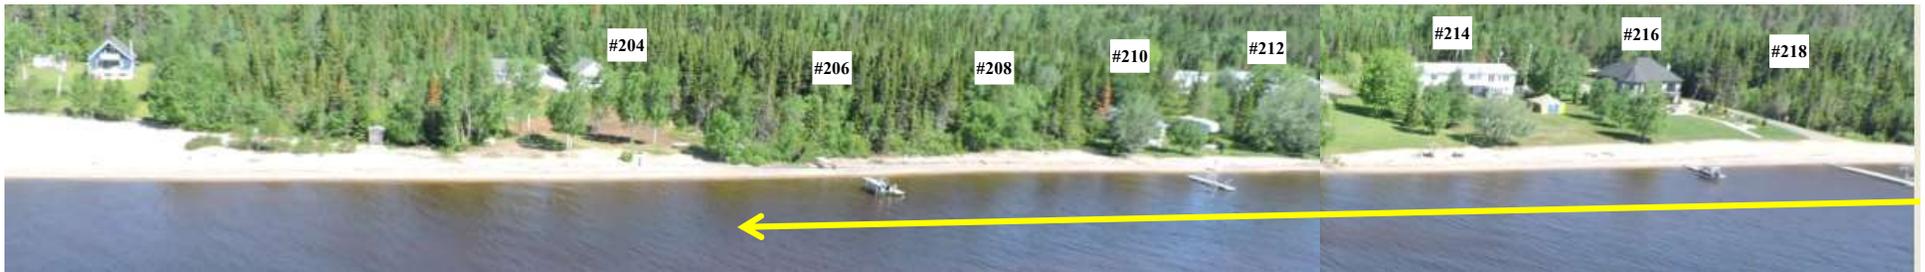
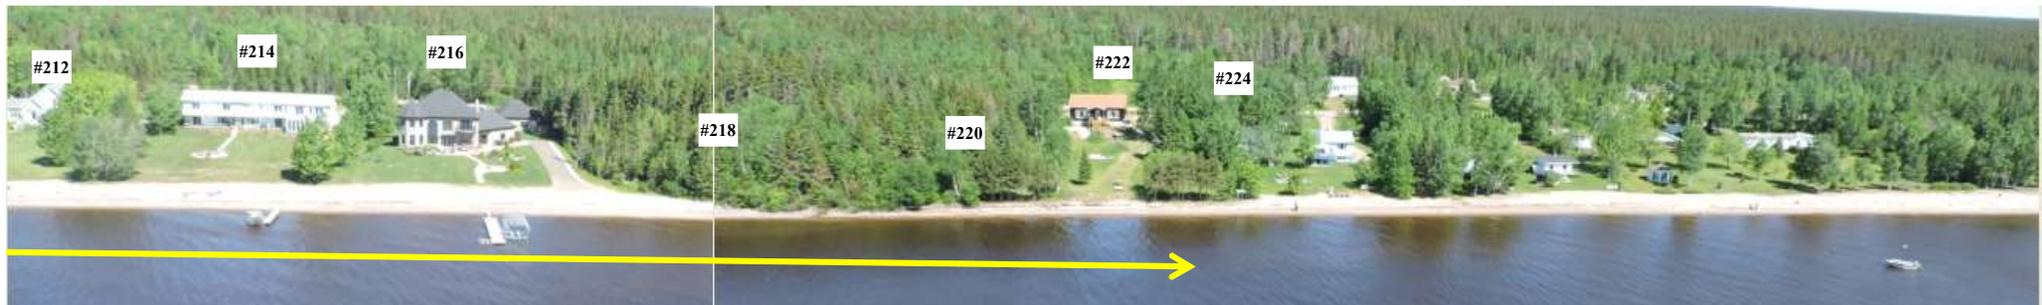
5- Site 95.11.03 - Chemin Racine-sur-Mer Dolbeau-Mistassini

Longueur de plage inférieure à
8 mètres sur 156 m

Rechargement de gravillon
avec couche de sable
sur 365 m
(1988-2006)

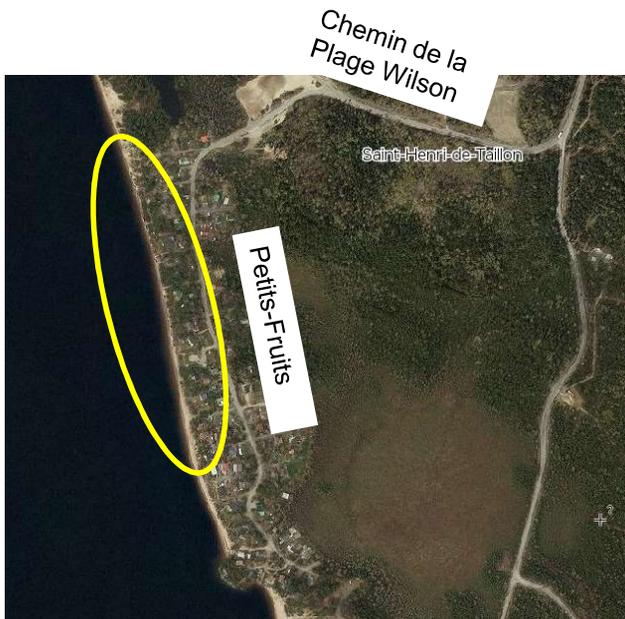
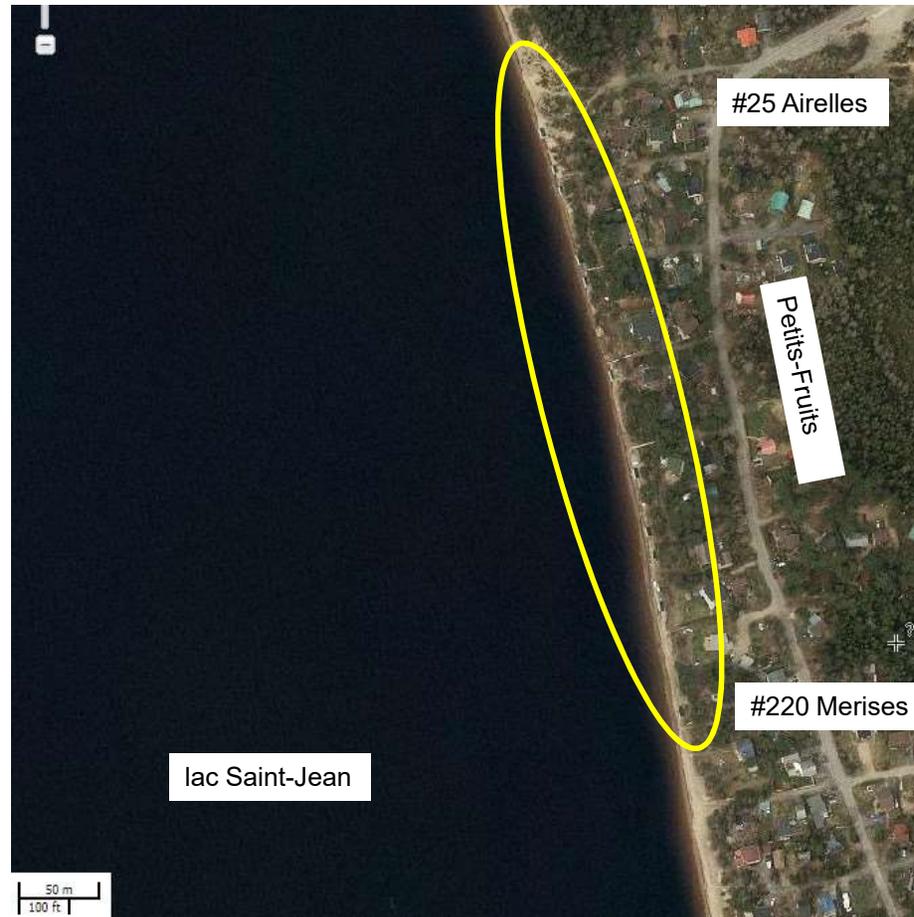
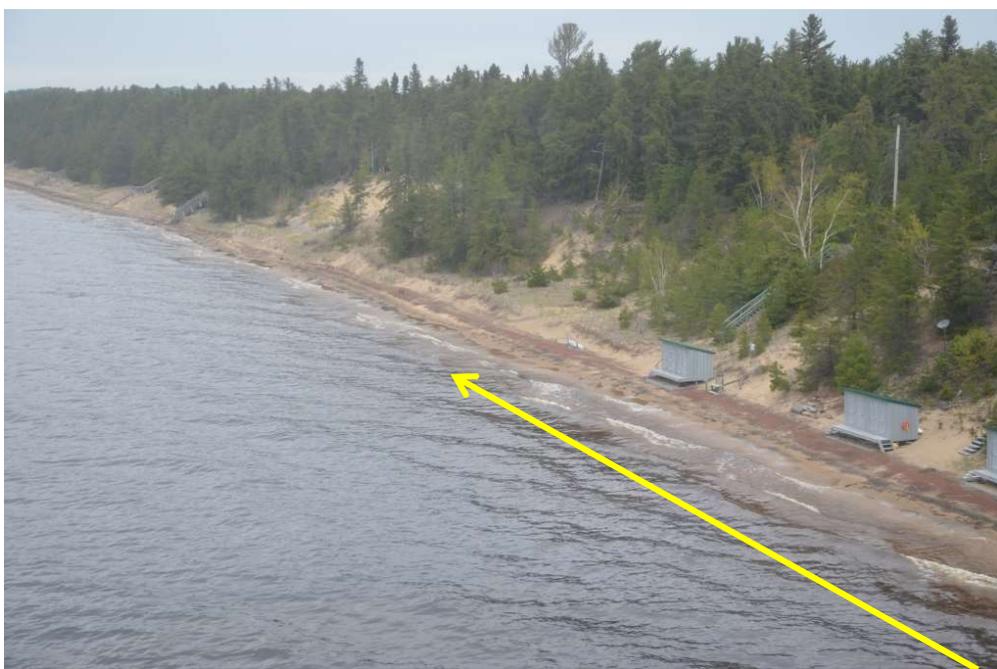
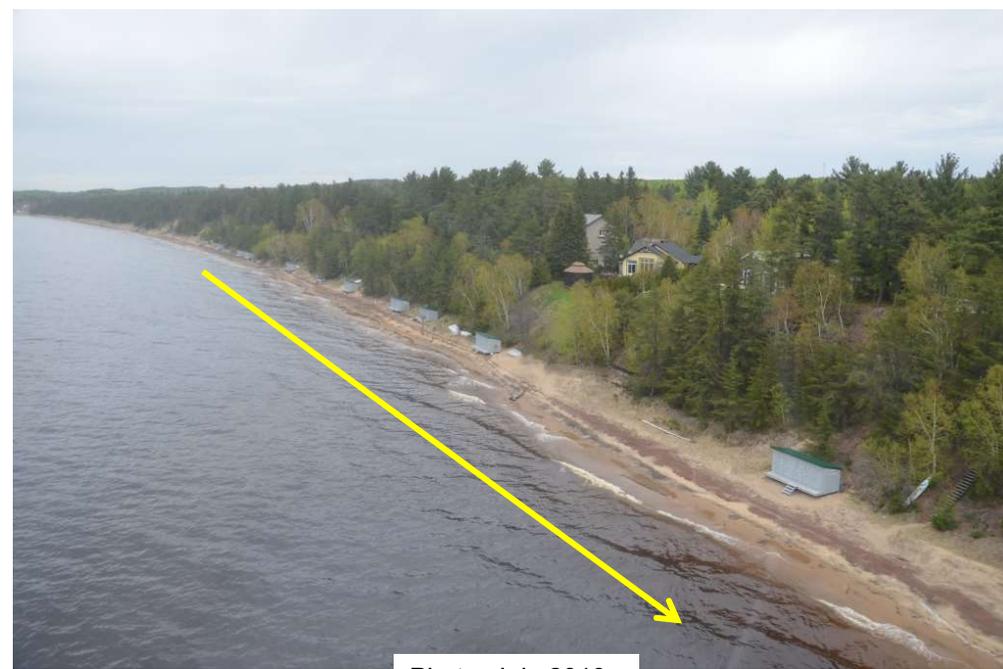
6- Plage Wilson - Saint-Henri-de-Taillon

Rechargement de sable
sur 400 m
(aucun)

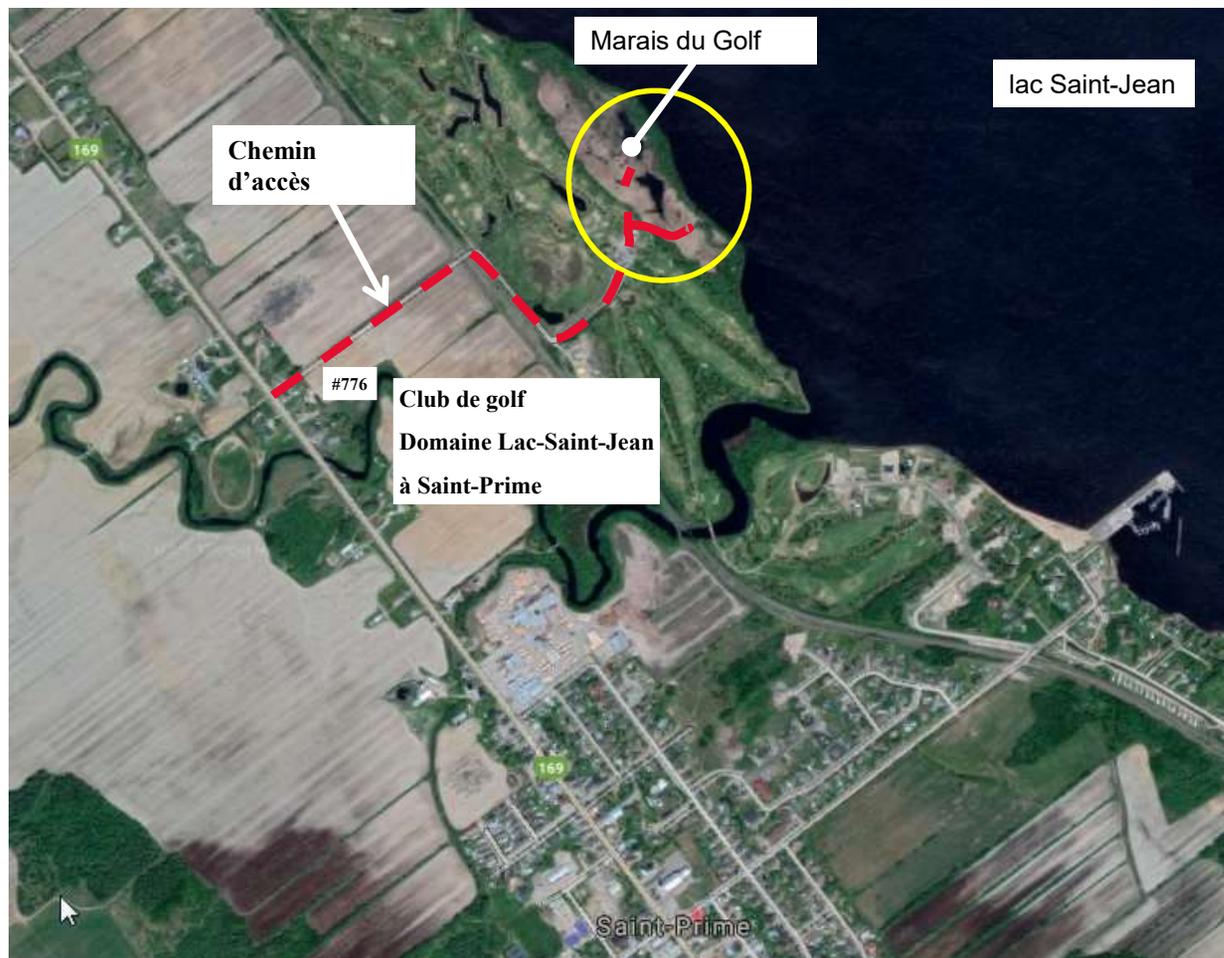
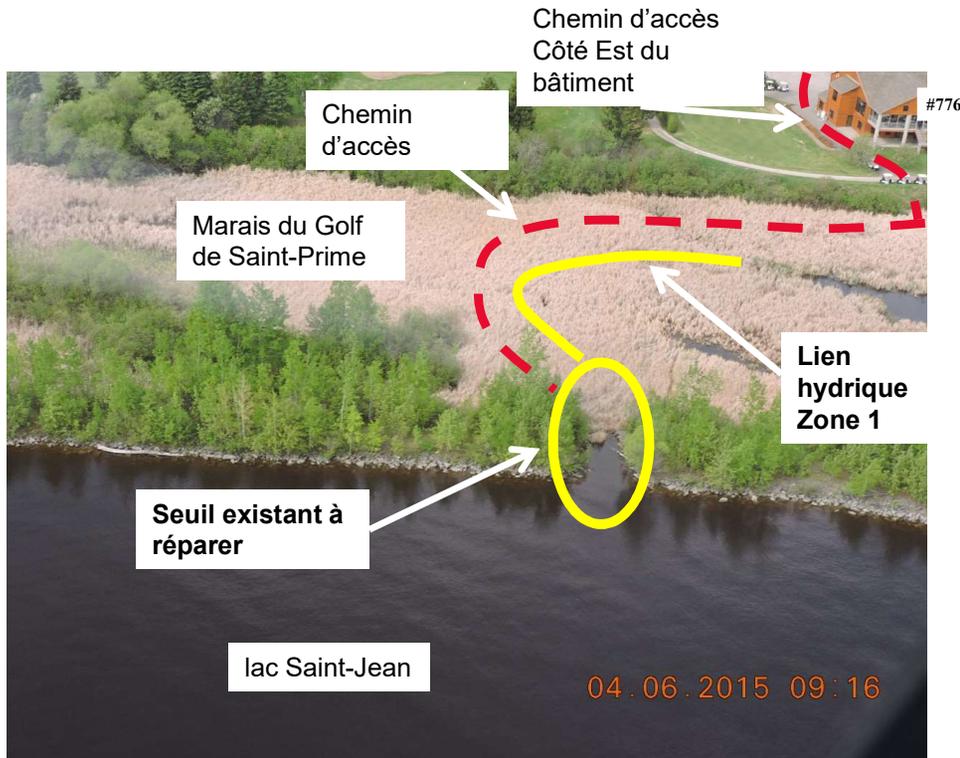
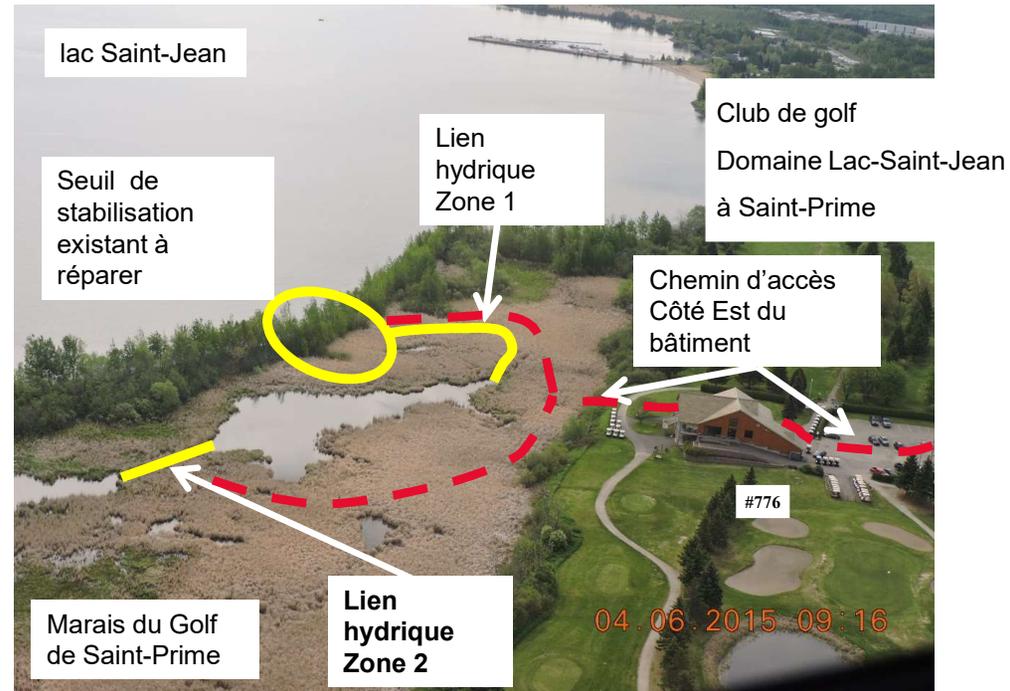
7- Site 88.08.01 – Marais du Golf de Saint-Prime – Projet compensatoire

Projet compensatoire avec Pêches et Océans Canada lié au projet de la Belle Rivière.

Ouverture du marais du golf de Saint-Prime sur 1,5 m (1988)

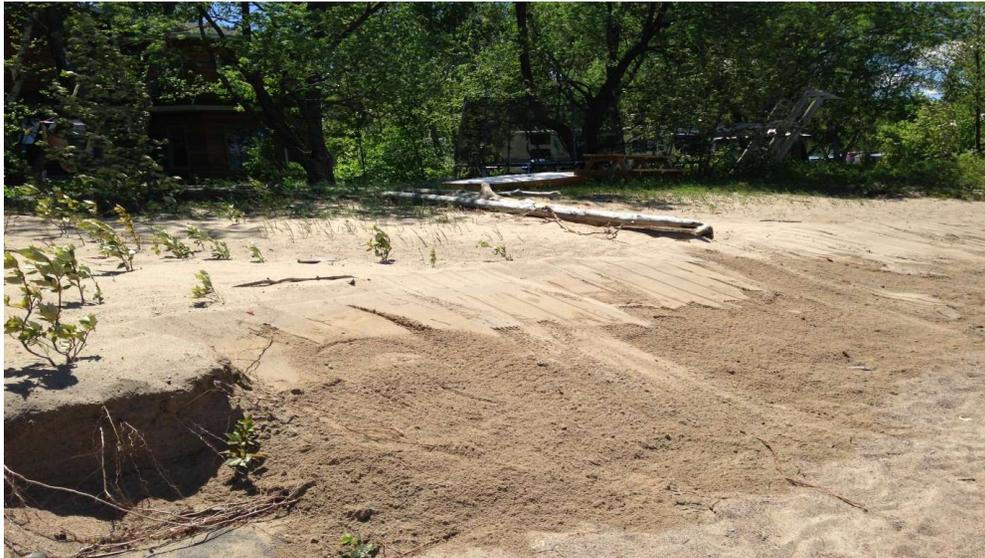
Adoucissement de talus en zone de plage pour faciliter l'accès au lac.

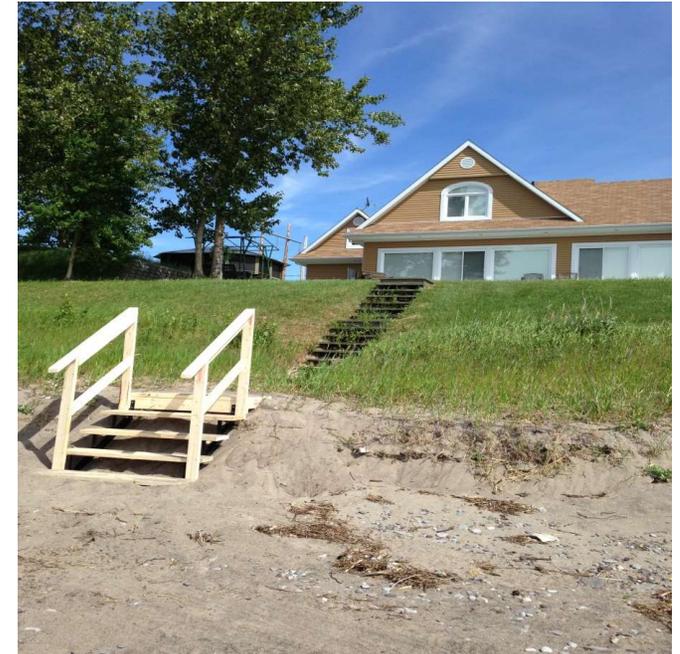
Construction d'escaliers lorsque l'adoucissement n'est pas possible pour faciliter l'accès au lac.

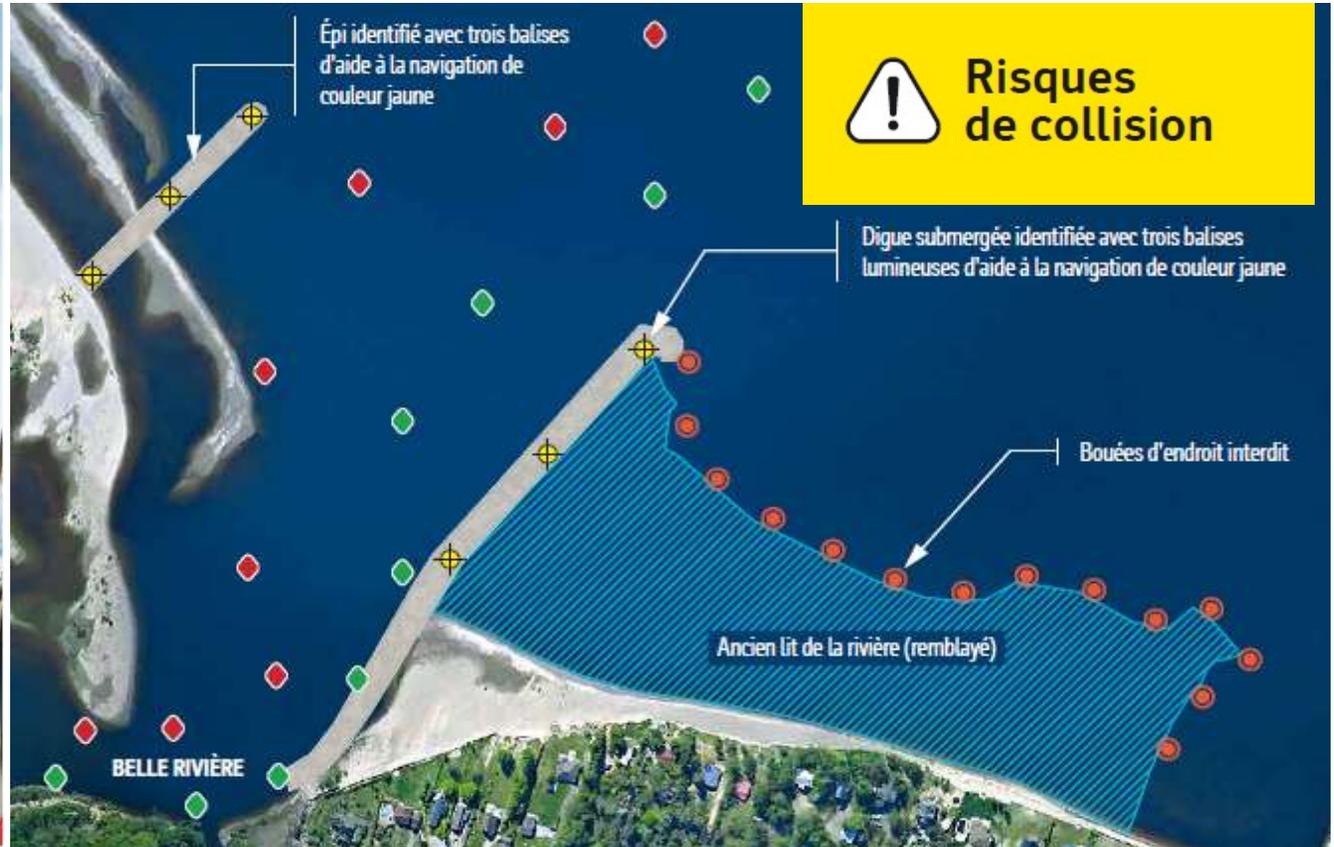
Secteur de la Belle Rivière, Saint-Gédéon

Épi identifié avec trois balises d'aide à la navigation de couleur jaune

Digue submergée identifiée avec trois balises lumineuses d'aide à la navigation de couleur jaune

Bouées d'endroit interdit

Ancien lit de la rivière (remblayé)
