Programmation
préliminaire de travaux
Automne 2023 – Hiver 2024
et sites à l'étude

Programme de stabilisation des berges du lac
Saint-Jean

Juin 2023

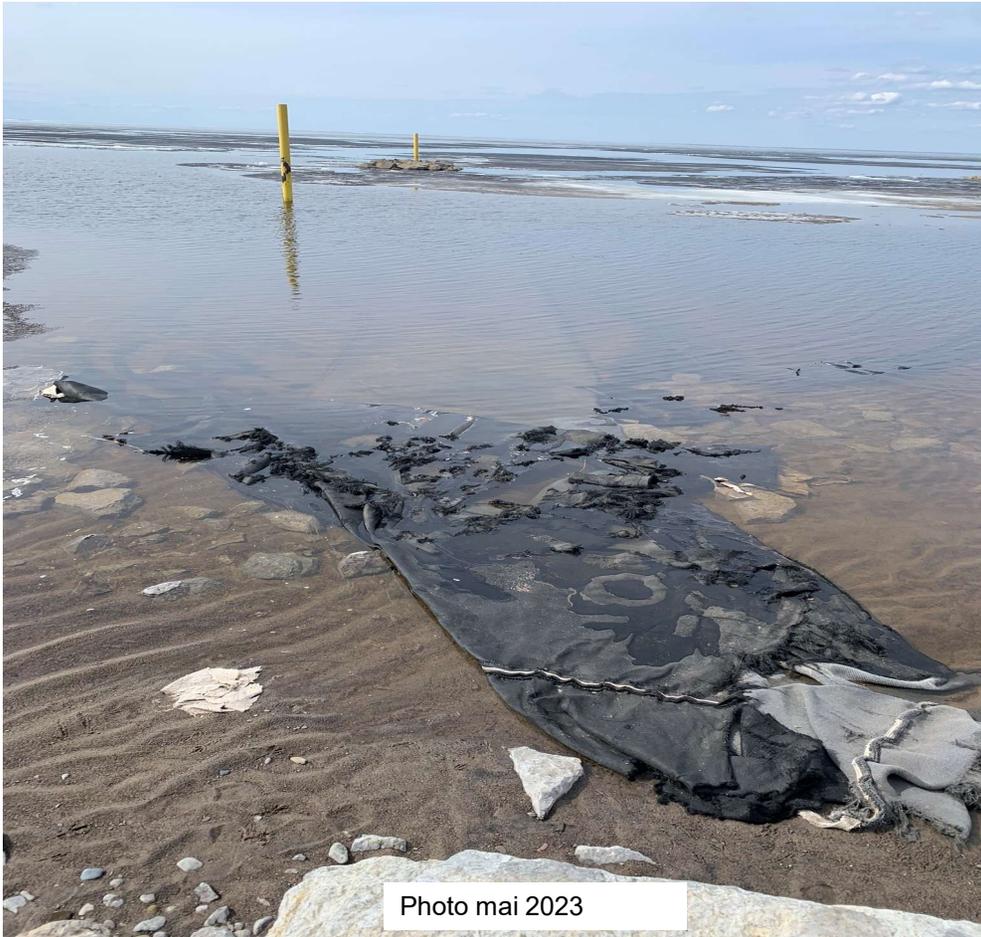
Bris géotubes #2

Entre l'épi 6/géotube 1 et le géotube 2

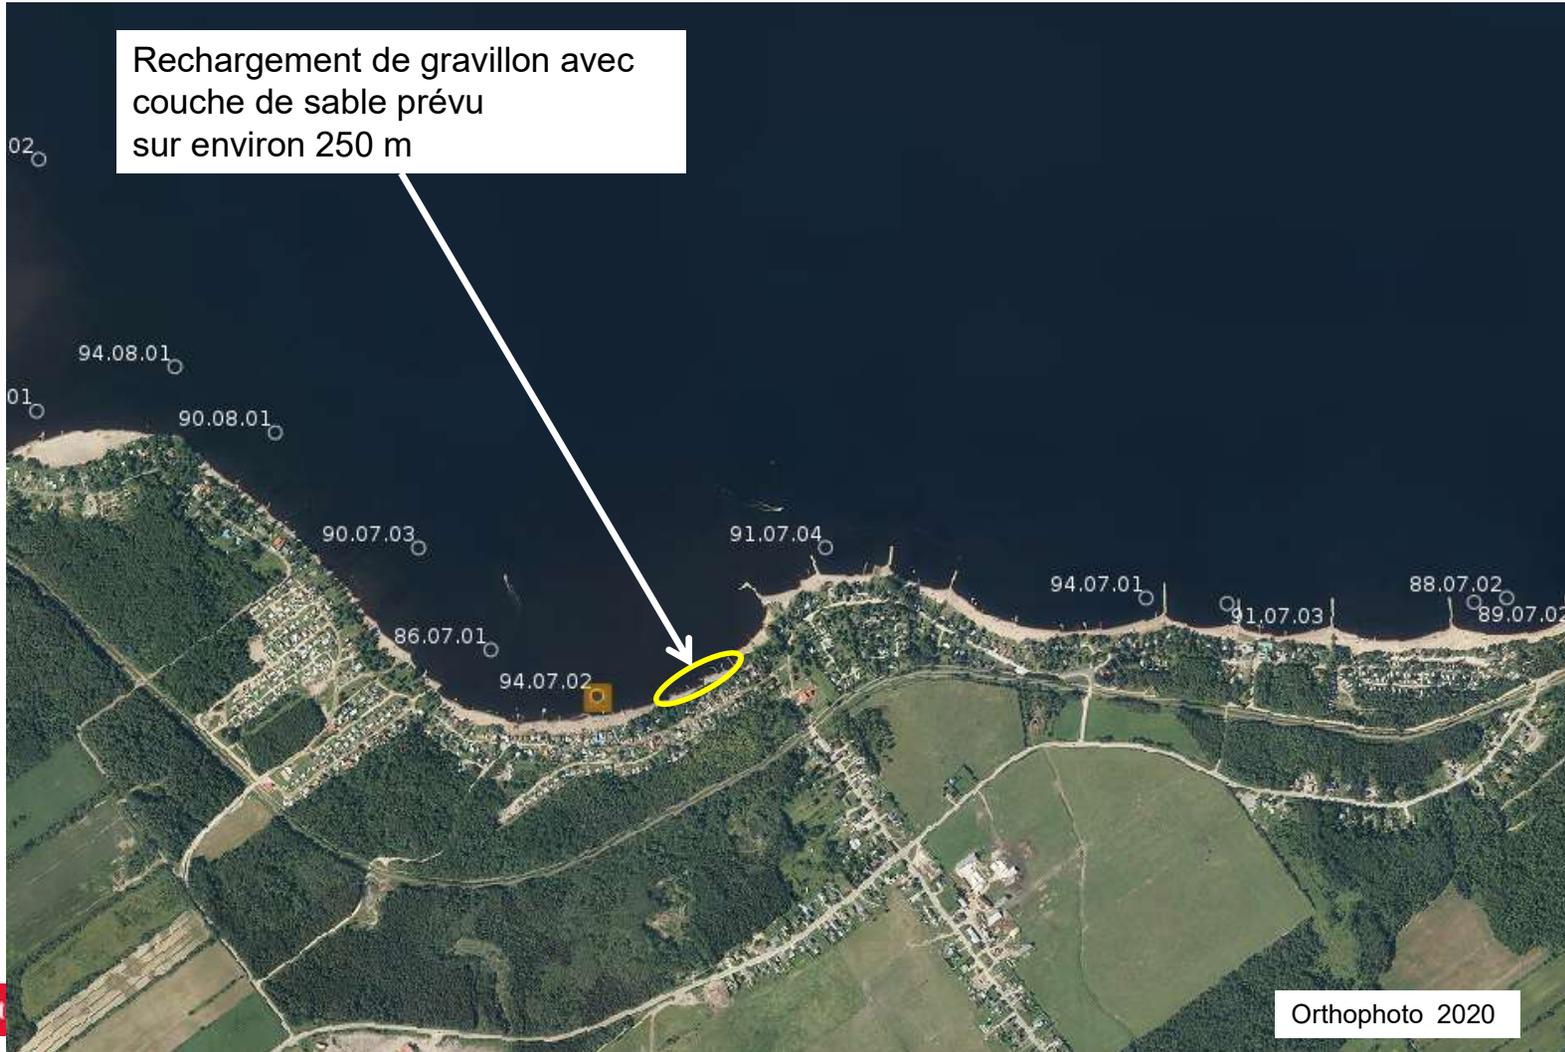
Site 94.07.02 – Rue Nishk - Mashteuiatsh

Rechargement de gravillon avec couche de sable prévu sur environ 250 m

- **Faits saillants:**
- Arpentage automne 2022: 117 m < 8 m
- Derniers travaux (29 ans): 1994
- Nombre de riverains à consulter: 14
- **Consultation:**
été 2023

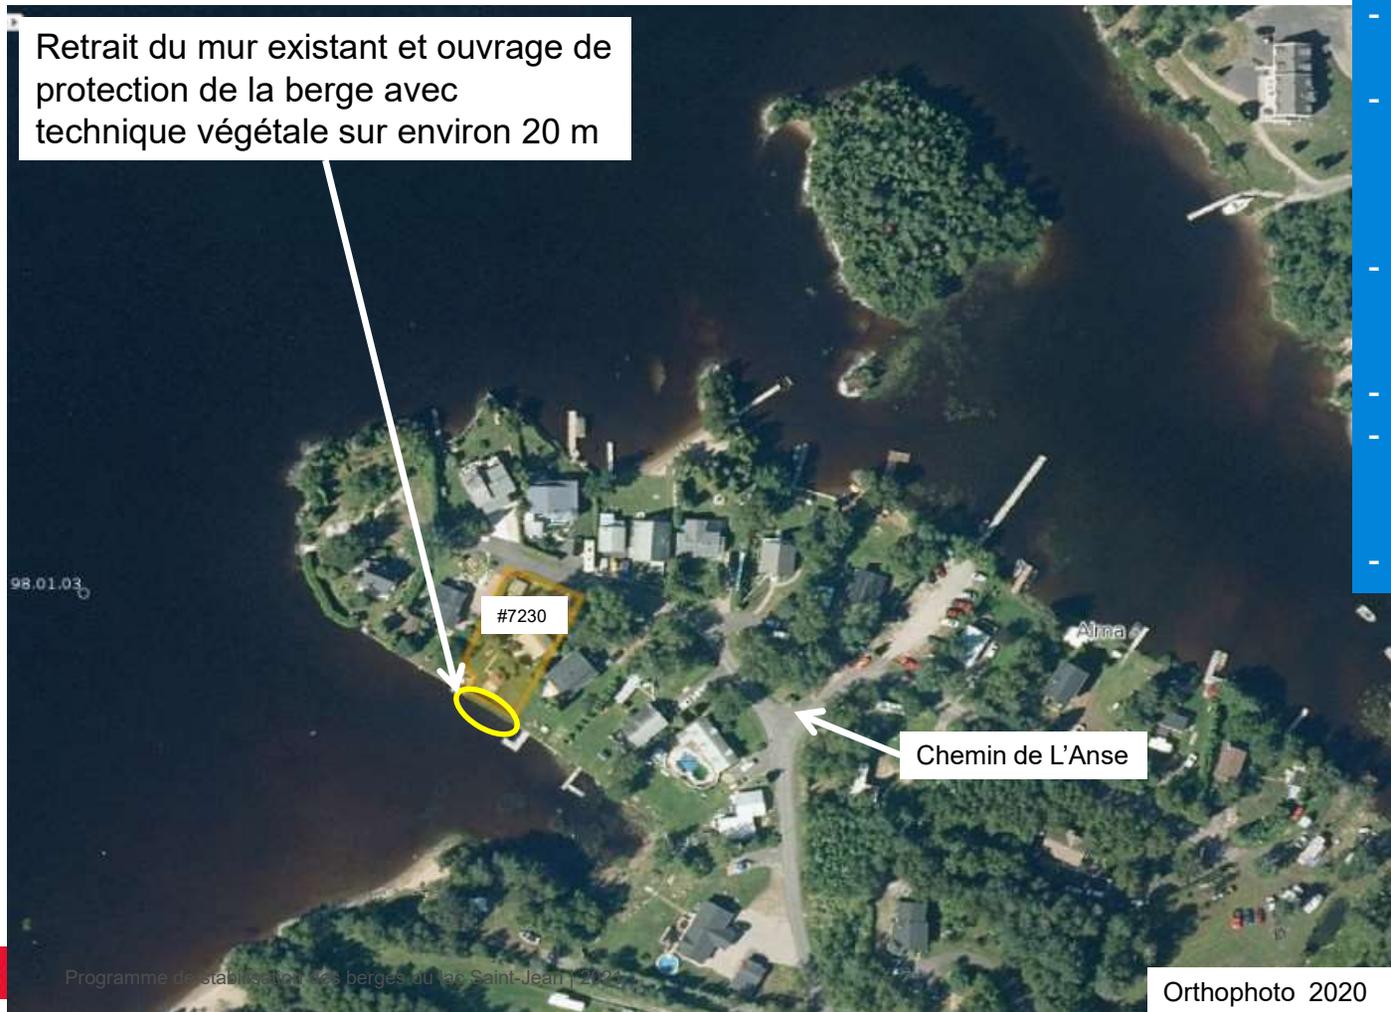
Site 98.01.03 – Chemin de L'Anse - Alma

Retrait du mur existant et ouvrage de protection de la berge avec technique végétale sur environ 20 m

- **Faits saillants:**
- Demandes reçues au registre des requêtes en 2022
- Aucun travaux réalisés par le PSBLSJ par le passé
- **Consultation:**
- Nombre de riverains à consulter: 1
- **Info/retro été 2023**

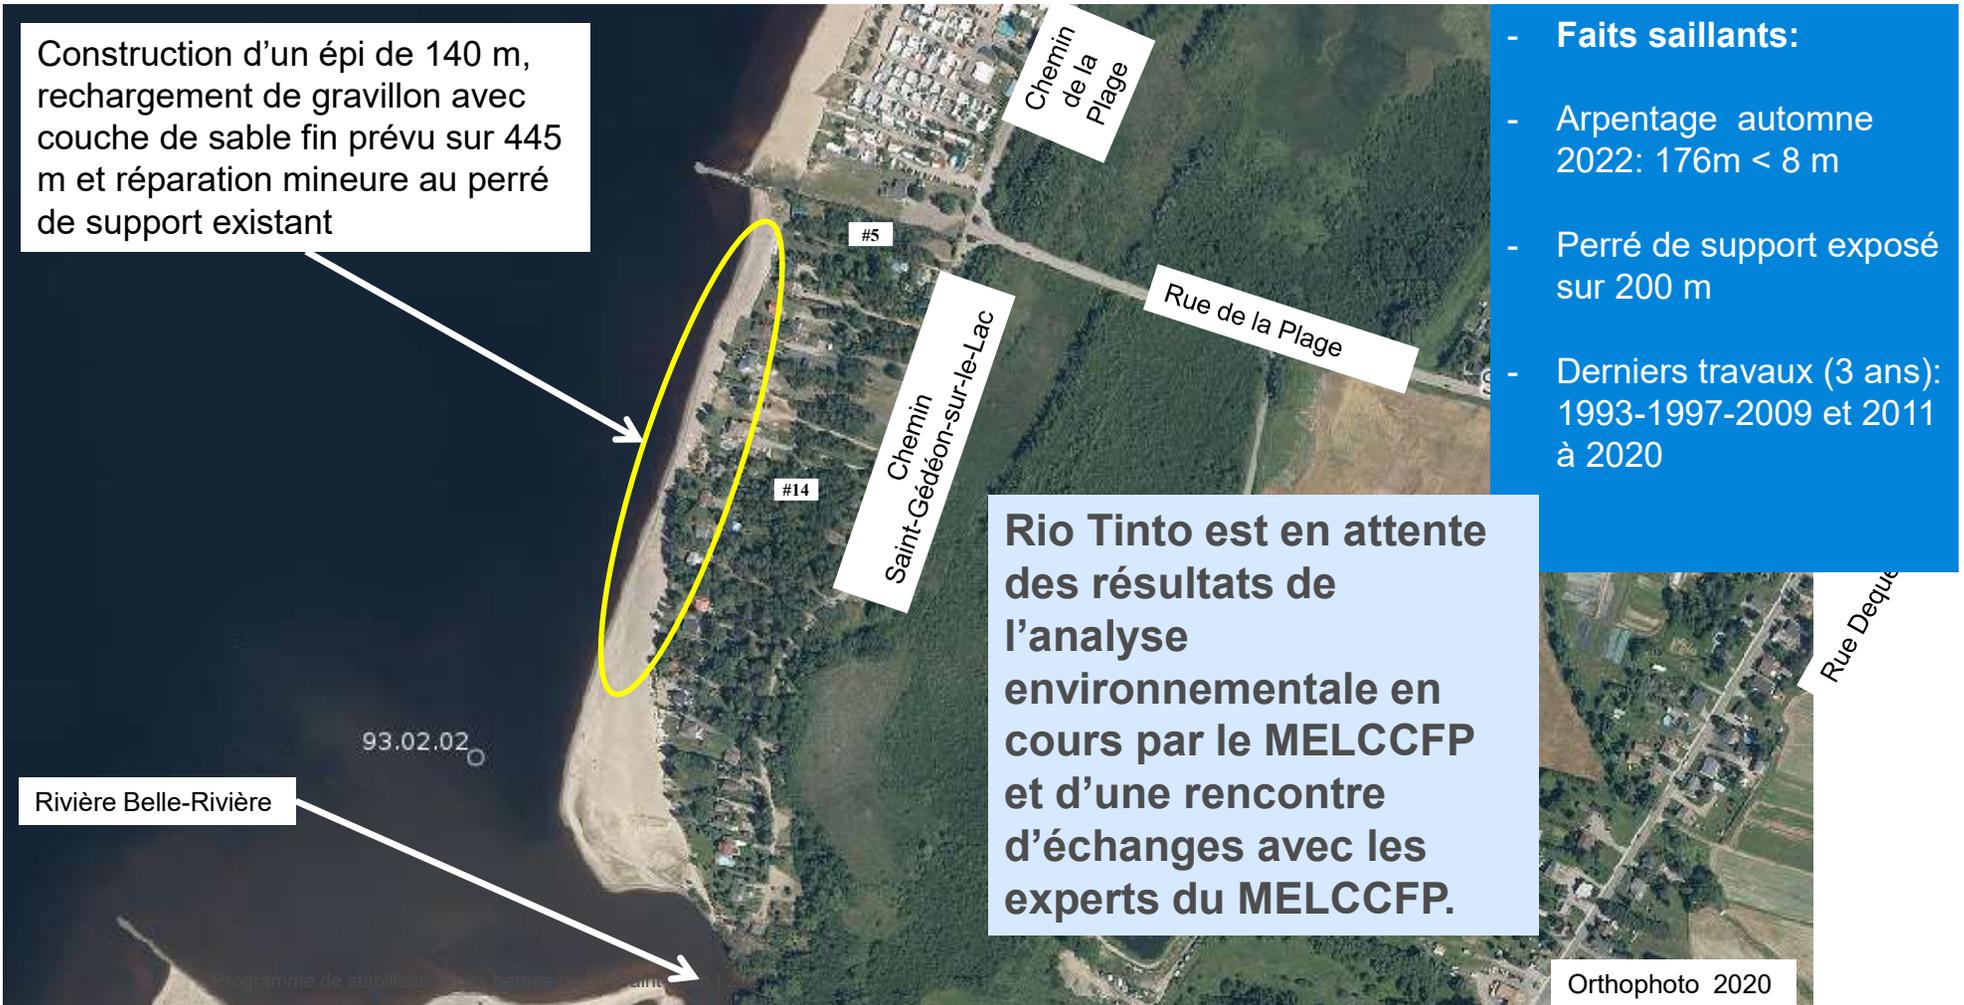
Site 93.02.02 - Saint-Gédéon-sur-le-Lac - St-Gédéon

Construction d'un épi de 140 m, rechargement de gravillon avec couche de sable fin prévu sur 445 m et réparation mineure au perré de support existant

- **Faits saillants:**
- Arpentage automne 2022: 176m < 8 m
- Perré de support exposé sur 200 m
- Derniers travaux (3 ans): 1993-1997-2009 et 2011 à 2020

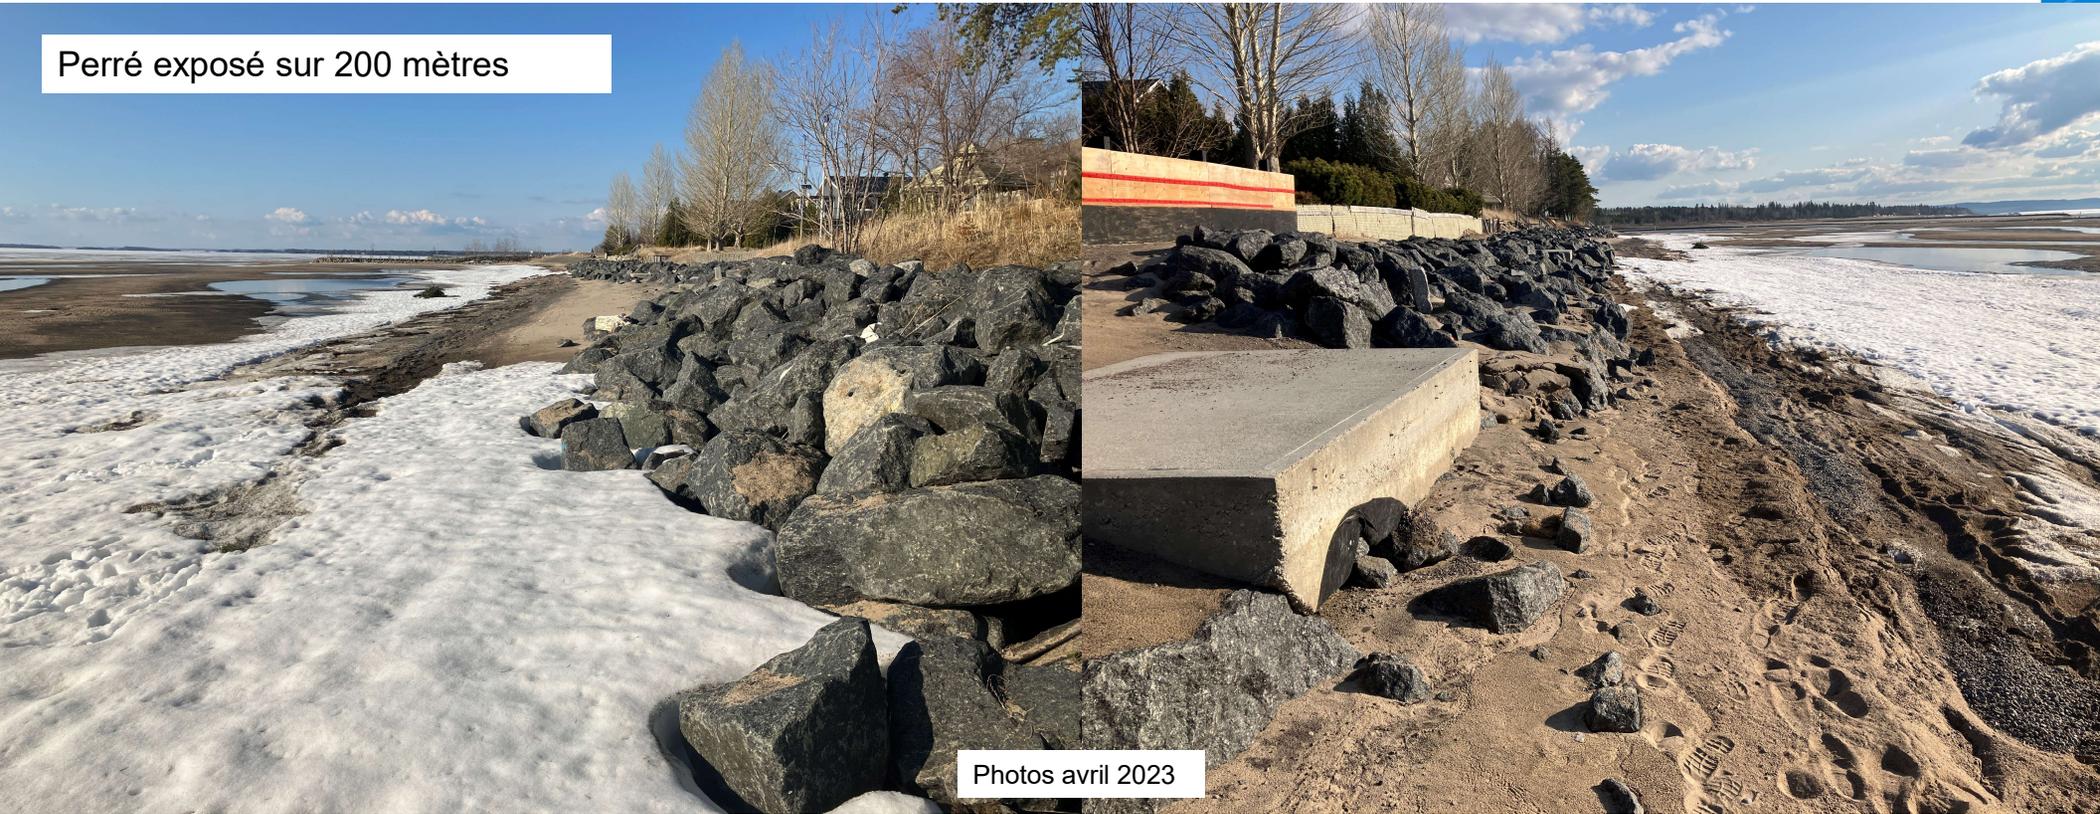
Photos avril 2023

Perré exposé sur 200 mètres

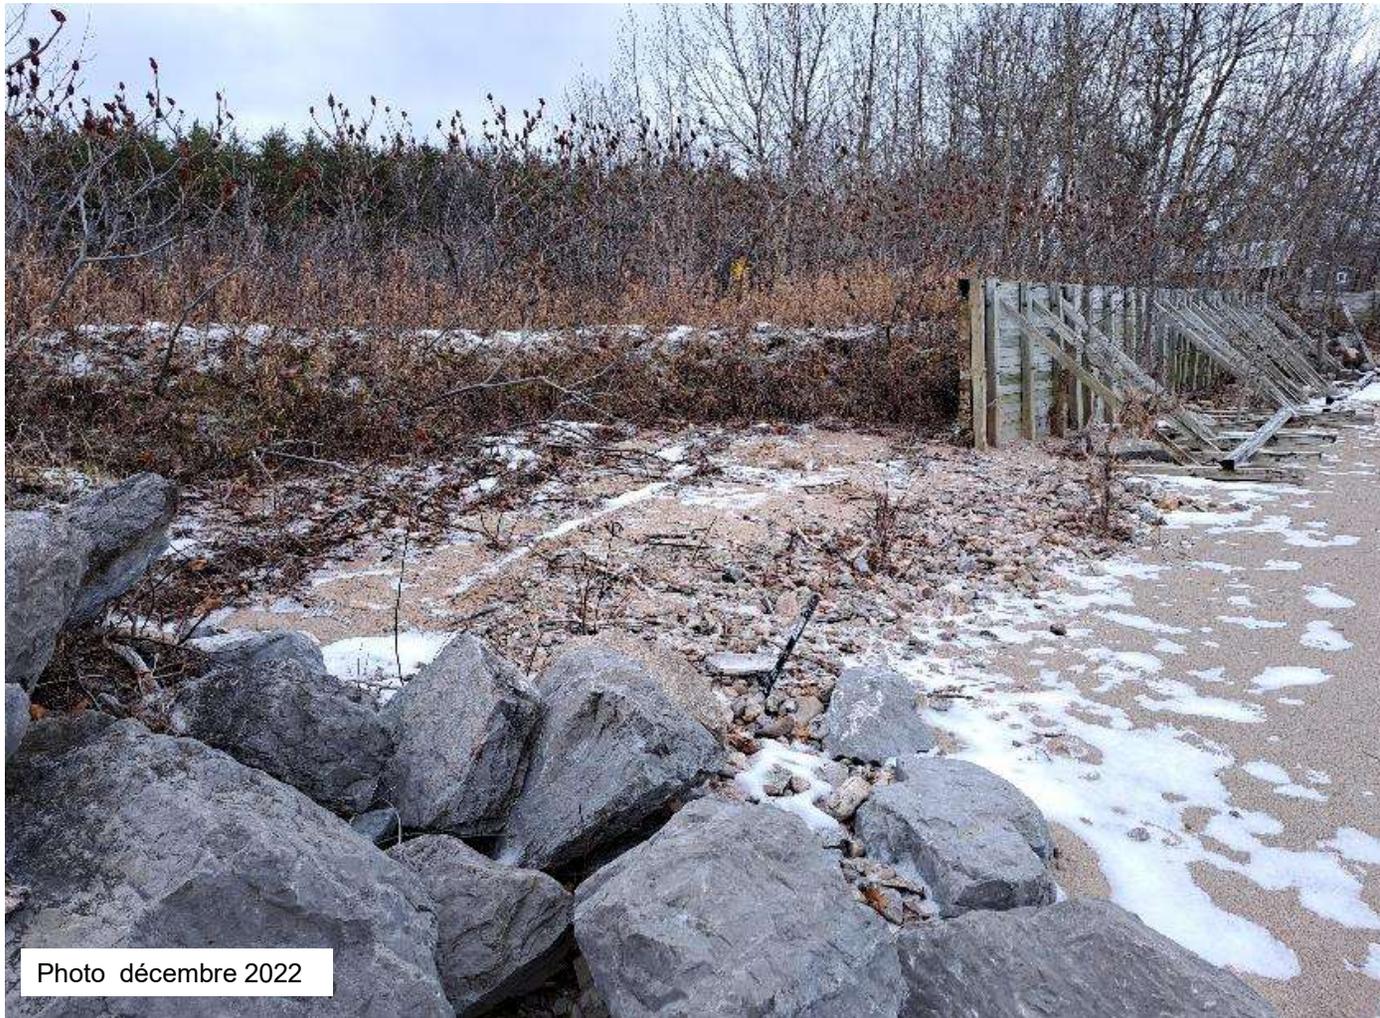
Site 86.05.01 - Site archéologique DcEx-1- Chambord

- Mur de bois construit en 1986 afin de protéger ce site archéologique classé DcEx-1.
- Le mur est endommagé et vieillissant.
- Une section a été remise en place.
- Des travaux de remplacement du muret de bois sont envisagés afin de protéger ce site archéologique classé.

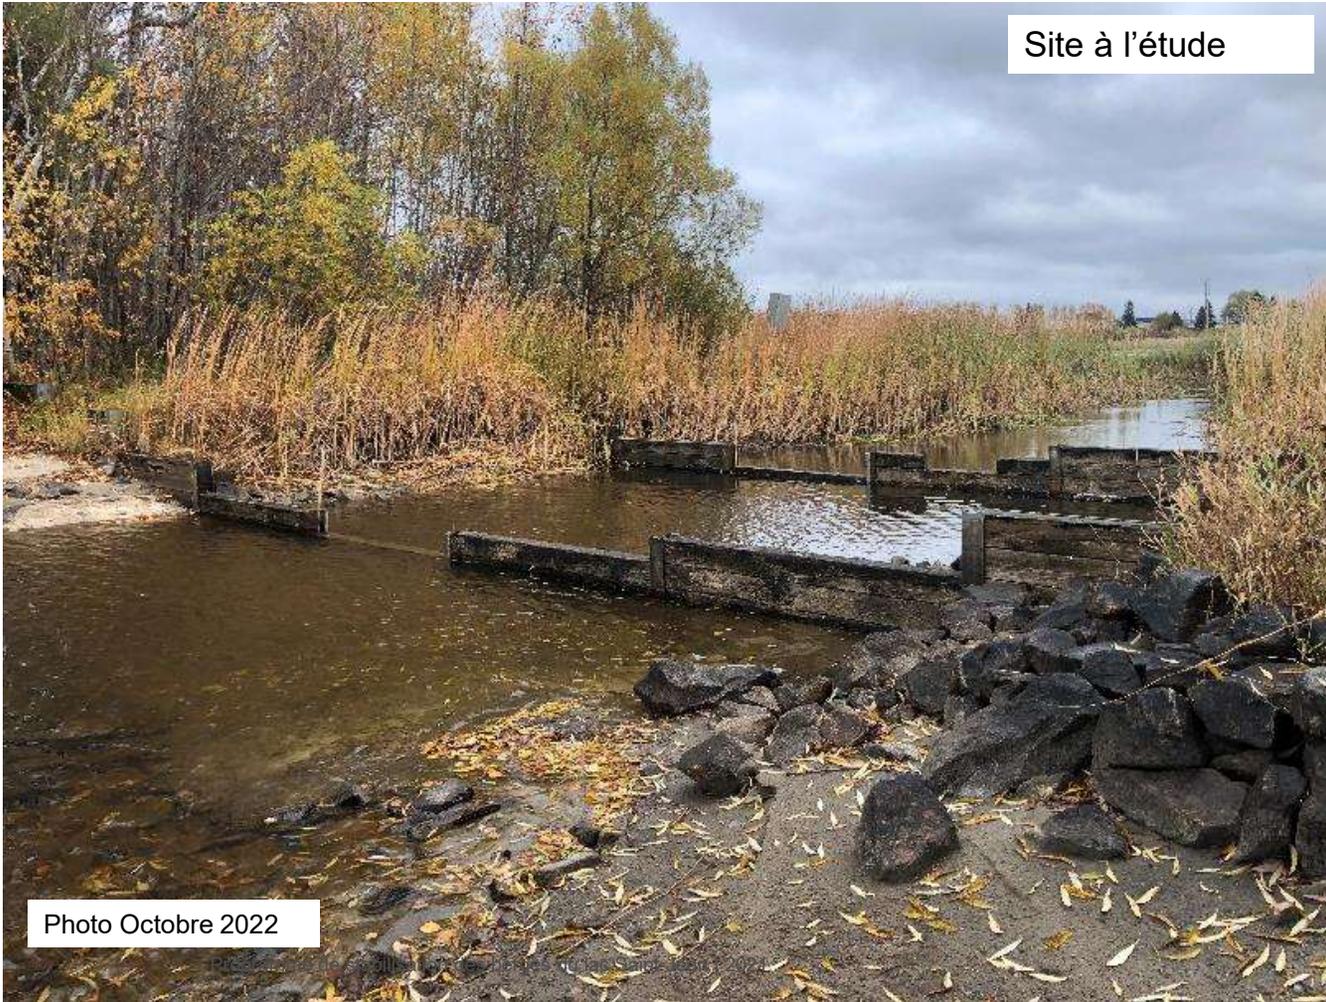
Site 98.02.01 – Seuils au Petit Marais – Saint-Gédéon

- Ouvrage actuel datant de 1998 réalisé dans le cadre du PSBLSJ
- Non étanchéité du seuil observé lors suivis
- Travaux correctifs en 2016 et 2019
- Travaux de réfection ou reconstruction des seuils en évaluation

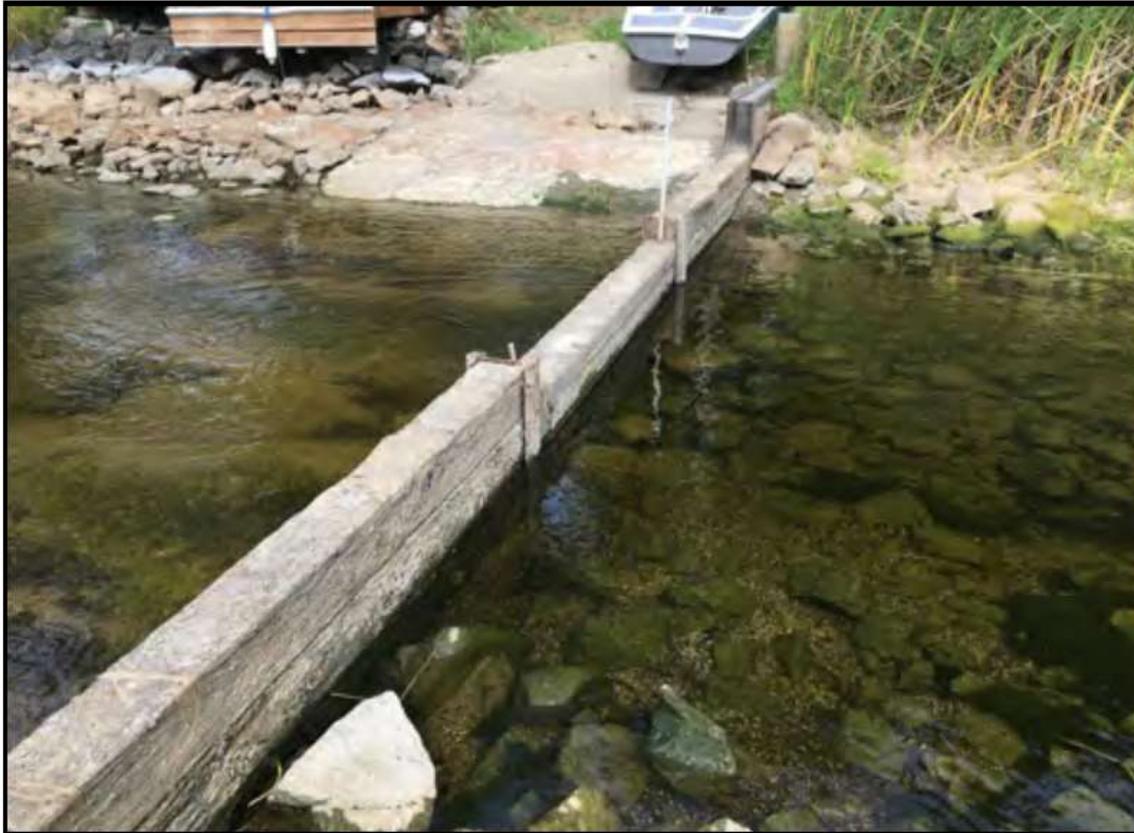
Site 98.02.01 – Seuils Non-étanches

Photo 9. 7 septembre 2021 (100,26 m)
Les seuils en bois ne sont plus étanches
