# Rencontre Comité des Parties Prenantes

16 septembre 2021

Programme de stabilisation des berges du lac Saint-Jean

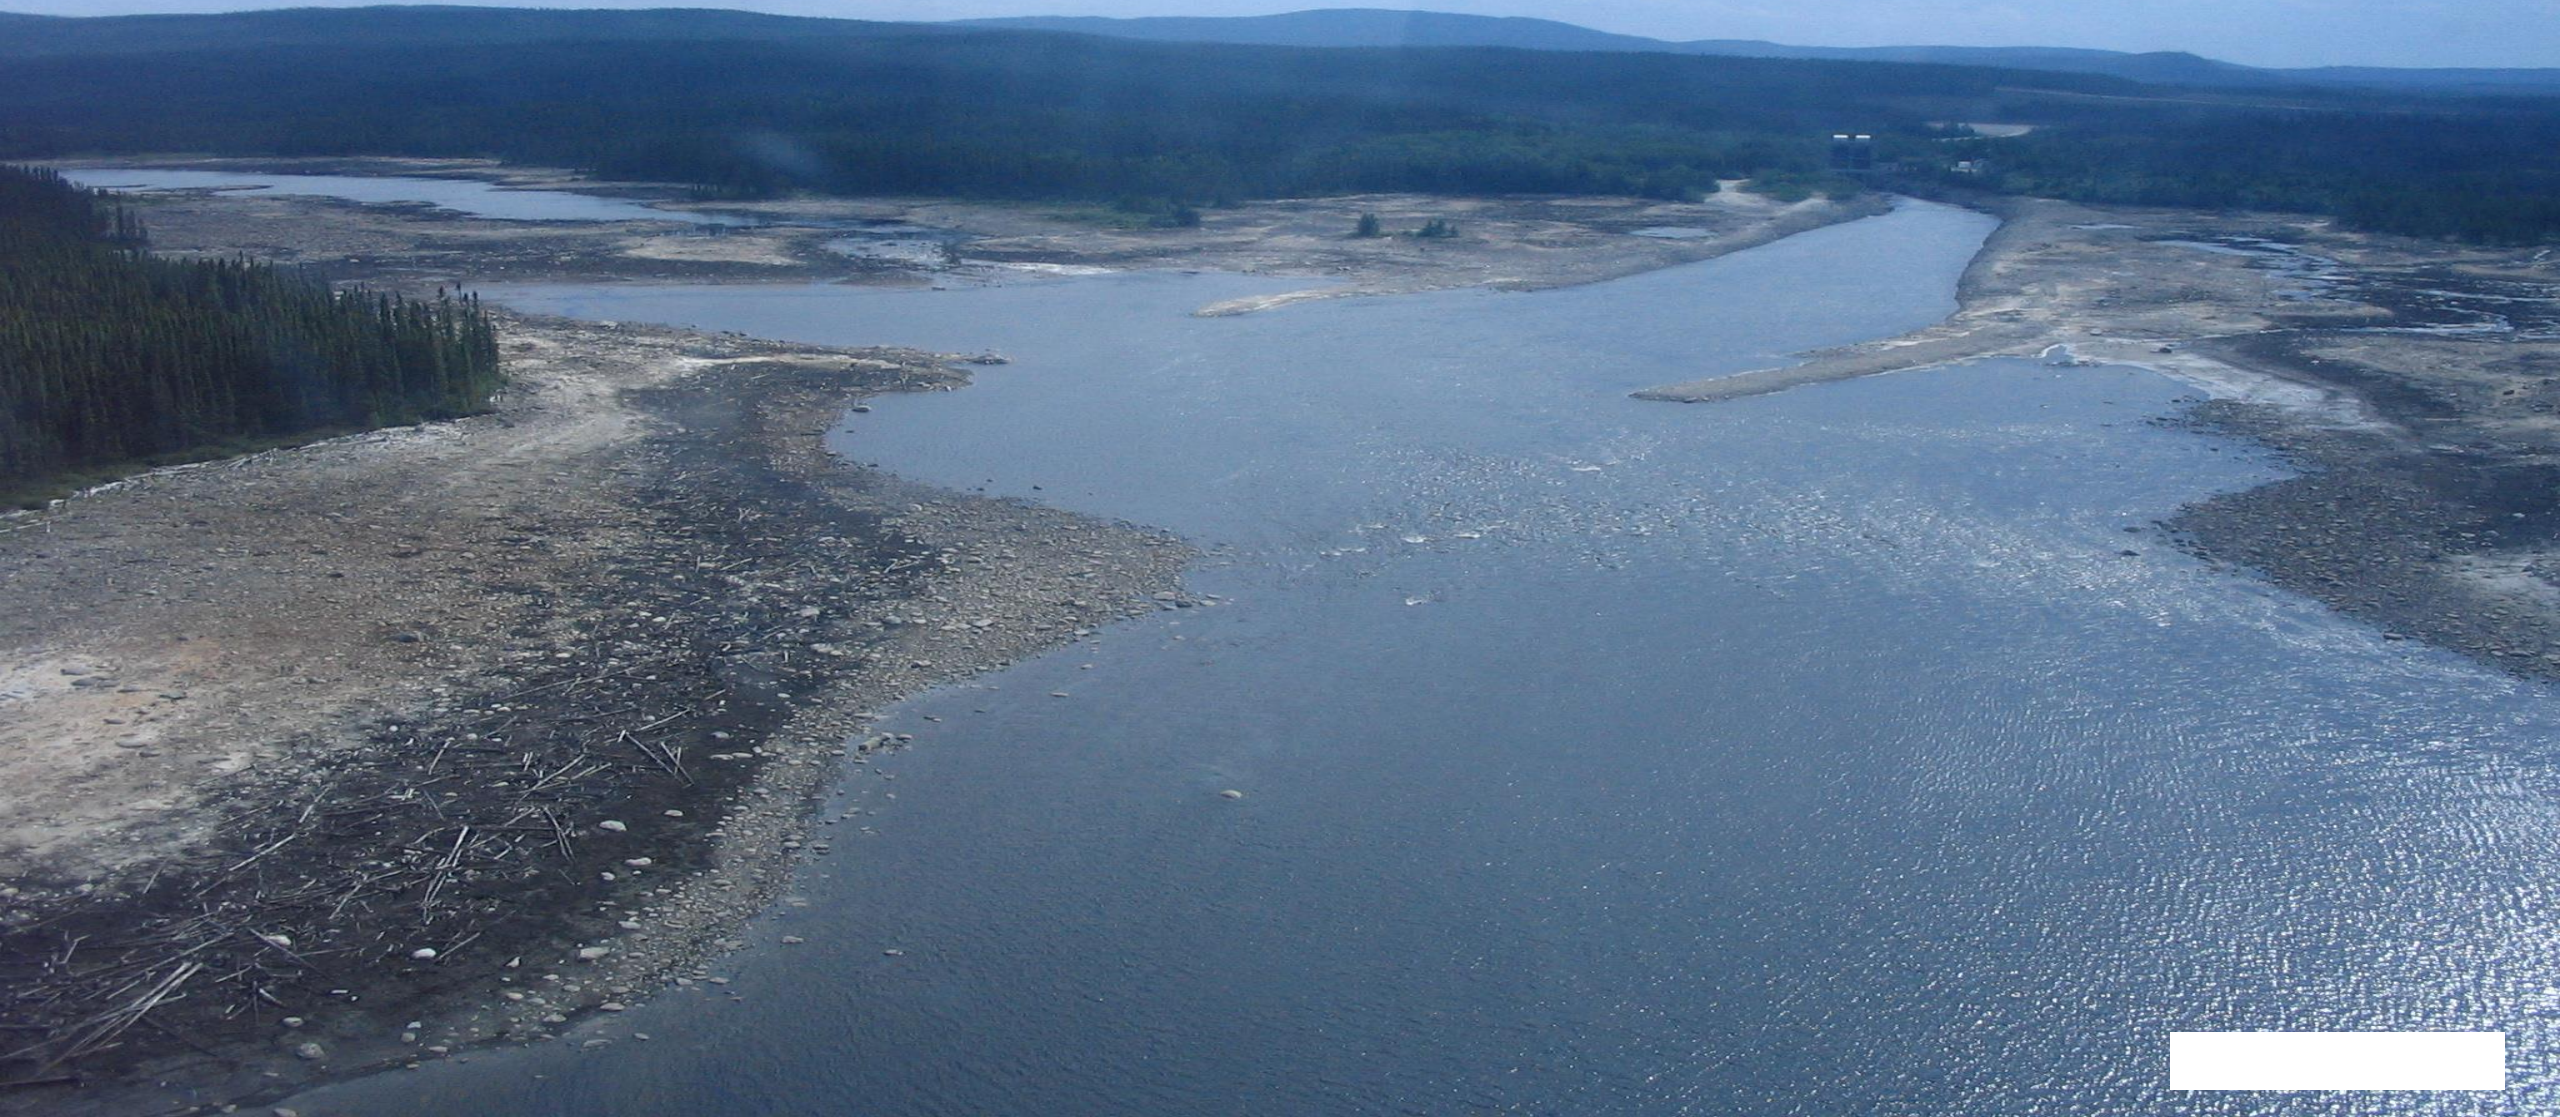
# Gestion des réservoirs en amont

## Limitation du LM

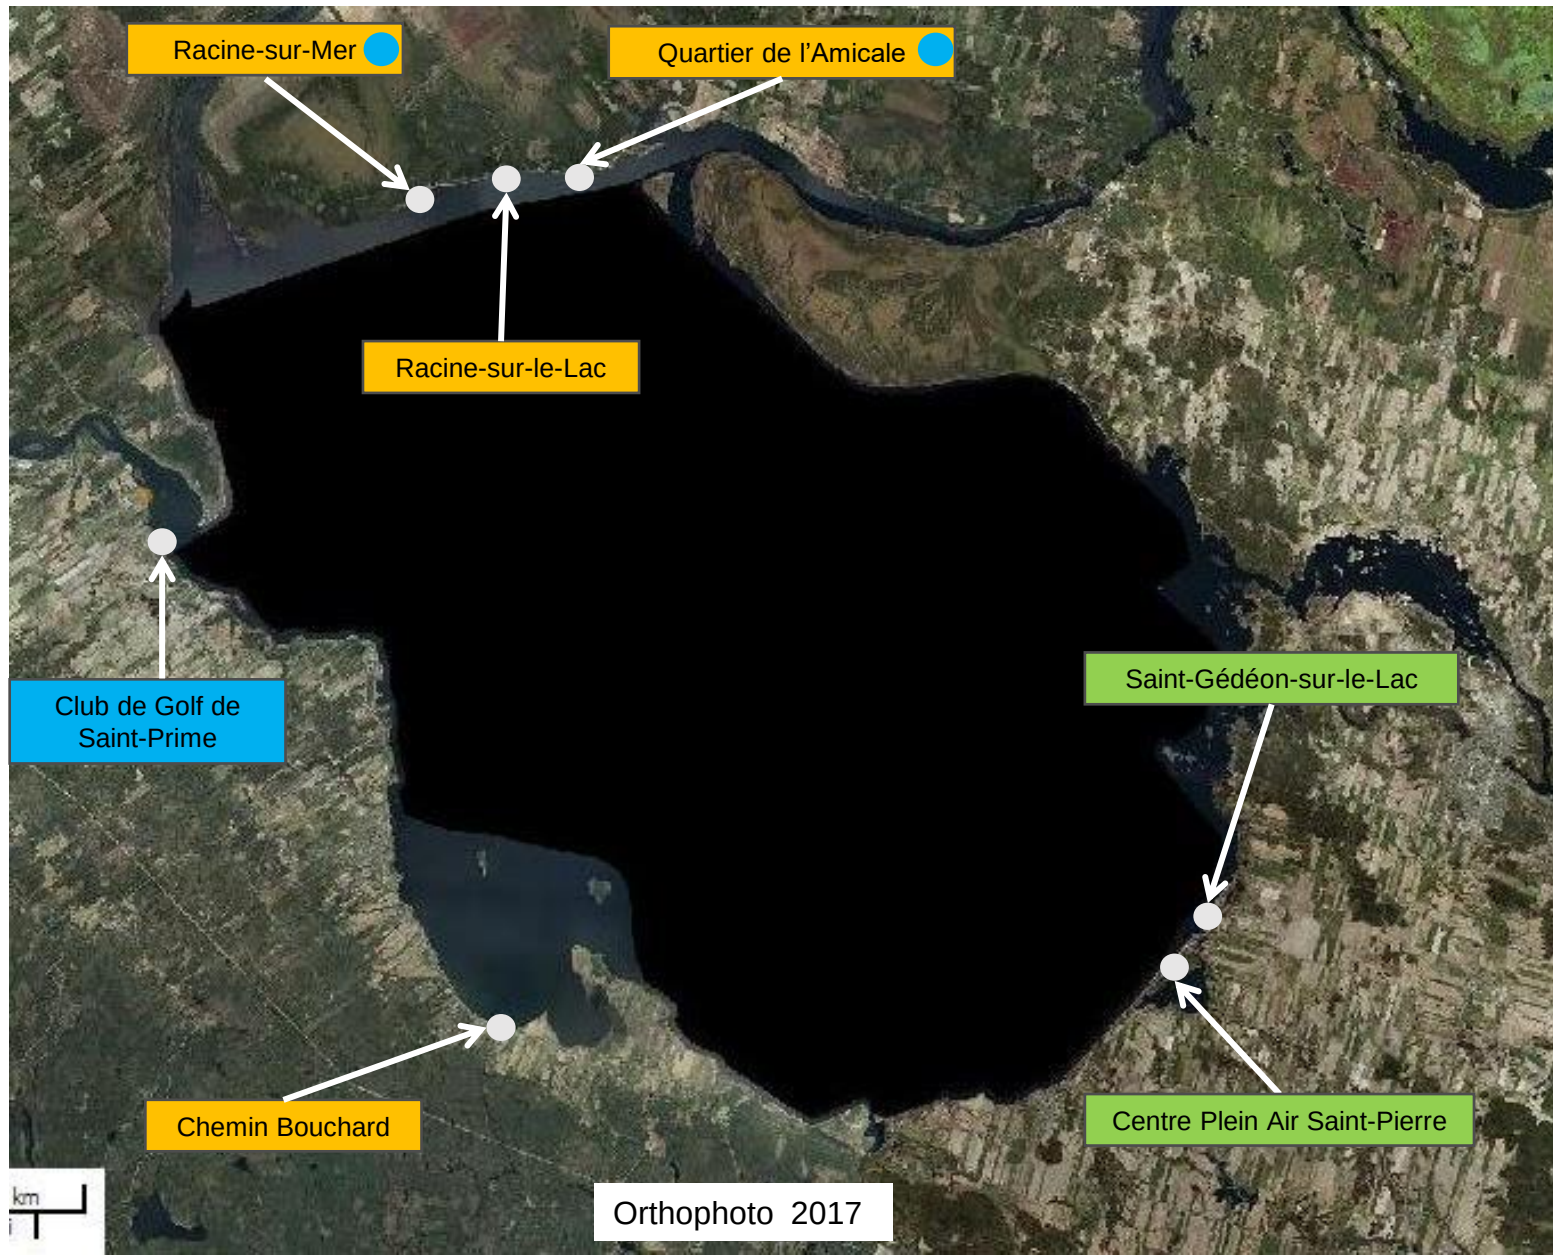
# Programmation préliminaire 2021-2022 – 7 sites en juin 2021

Plus de 100 m de plage ou 30% inférieurs à 8 m de large (2)

Plus de 100 m de plage ou 30% inférieurs à 8 m de large et qui font l'objet de demande de riverains (2)

Sites qui font l'objet de demandes des usagers (1)

Visite et suivi terrain (2)

Une évaluation terrain sera réalisée à l'été 2021 pour confirmer les besoins et les interventions.

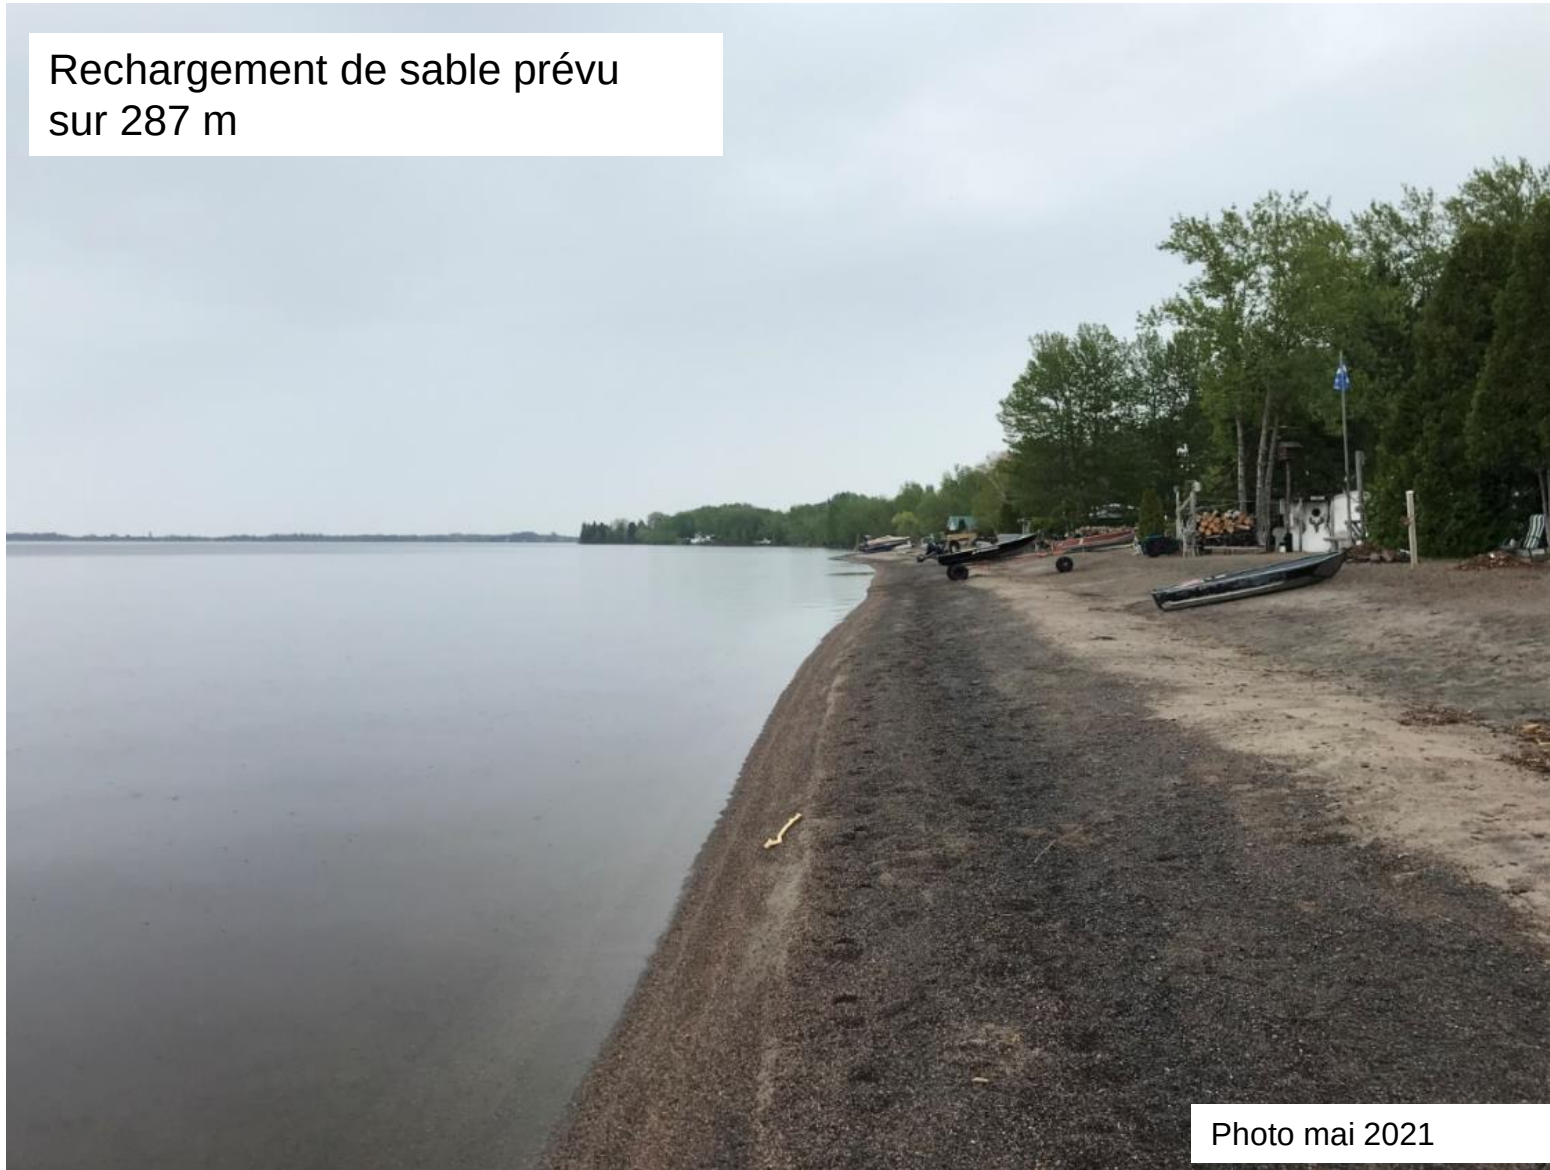
# Site 2014.05.01 – Chemin Bouchard – Chambord

Rechargement de sable prévu  
sur 287 m

Photo mai 2021

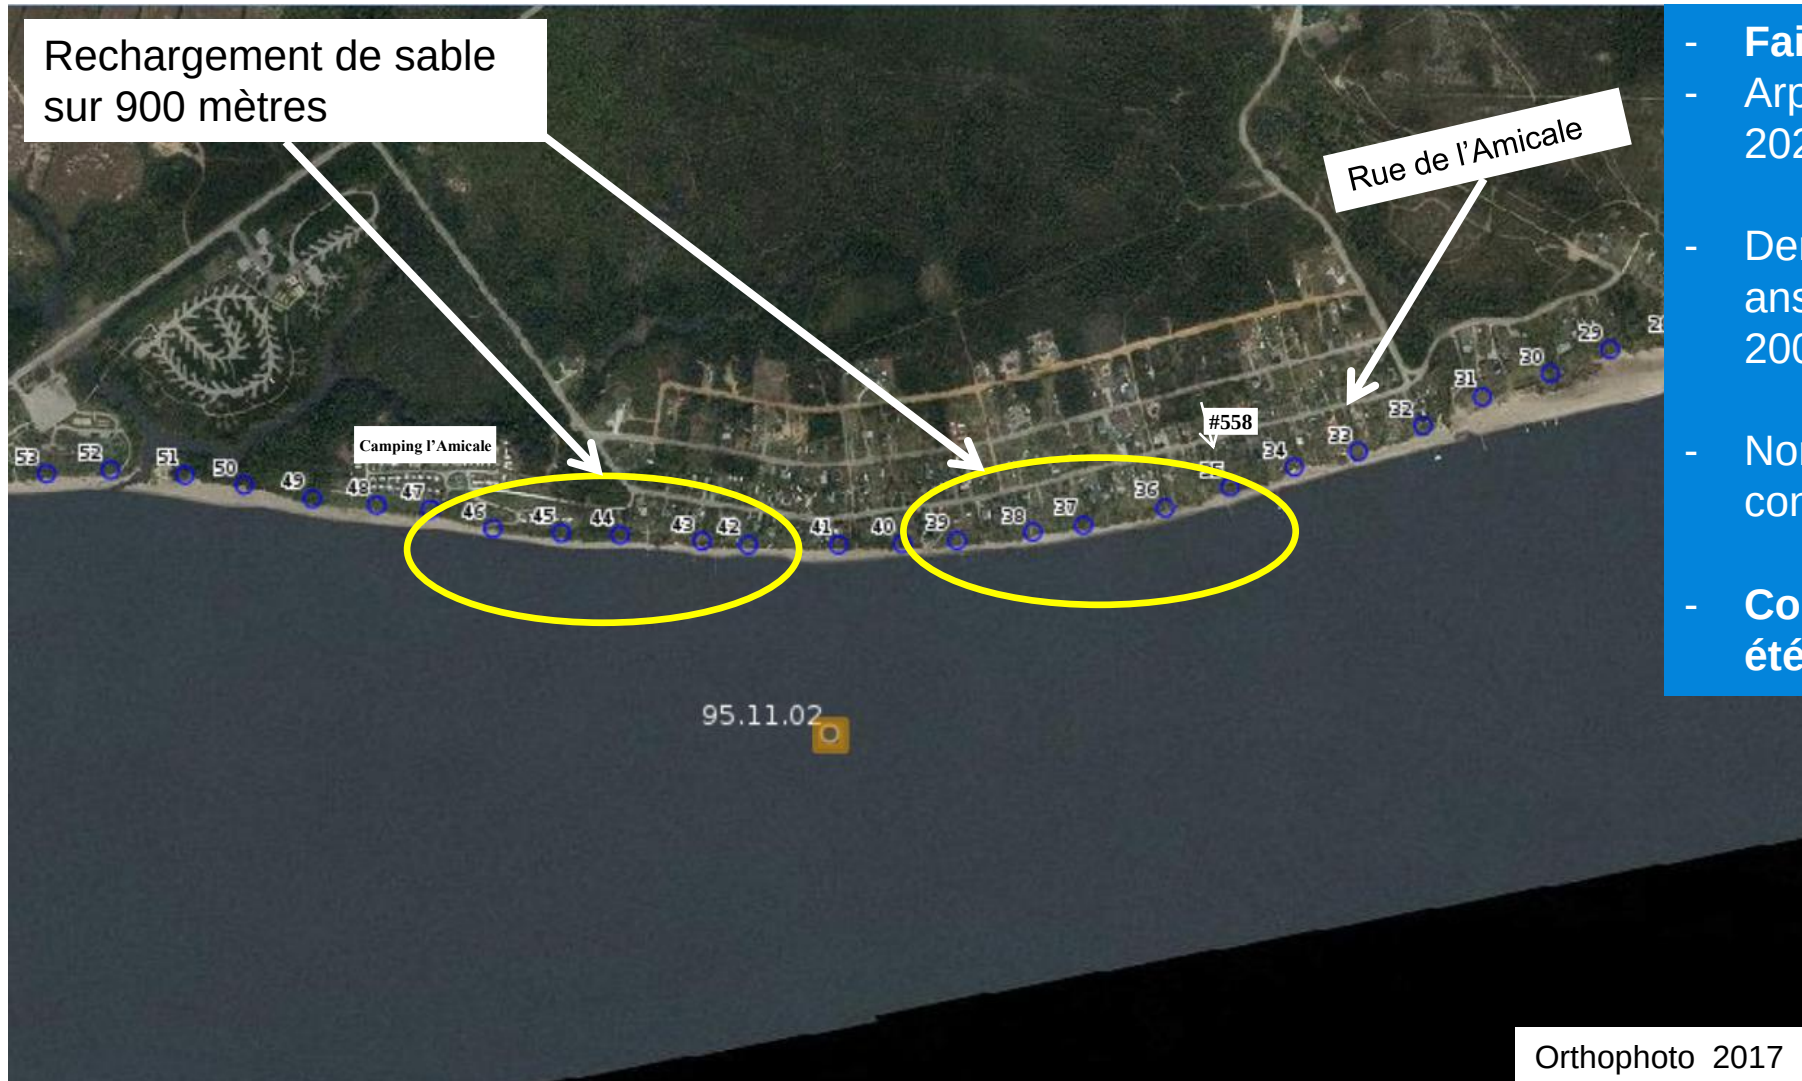
# Site 95.11.02 – Quartier l'Amicale - Dolbeau-Mistassini

- **Faits saillants:**
- Arpentage automne 2020: 151 m < 8 m
- Derniers travaux (8 ans): 1987-1995-2002-2009 et 2014
- Nombre de riverains à consulter: 32
- **Consultation:**  
été 2021

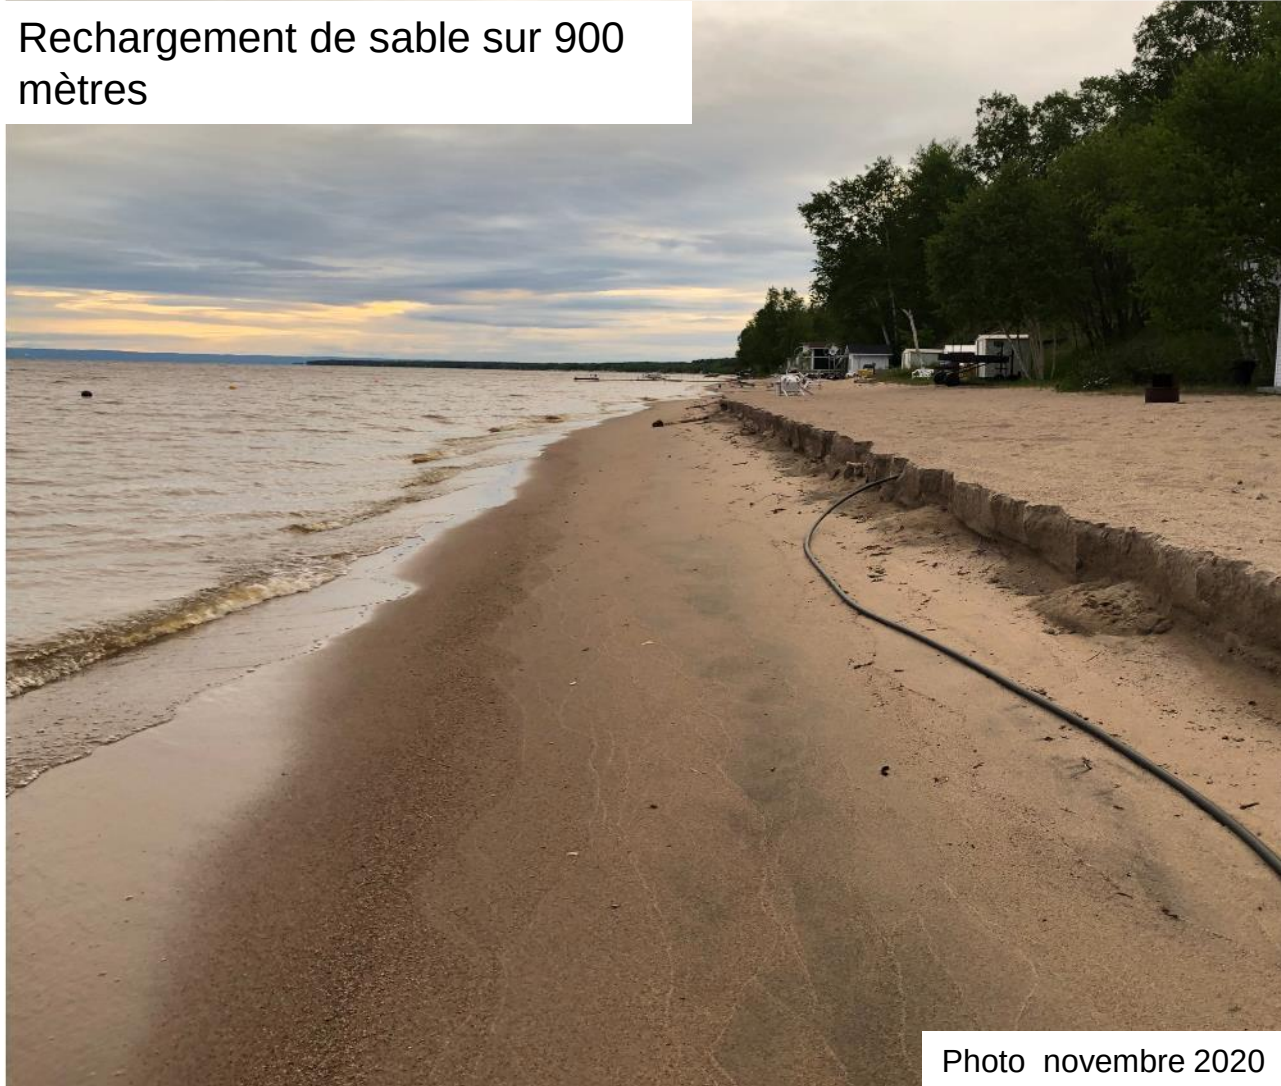
# Site 95.11.02 – Quartier de l'Amicale Dolbeau-Mistassini

Rechargement de sable sur 900 mètres

Photo novembre 2020

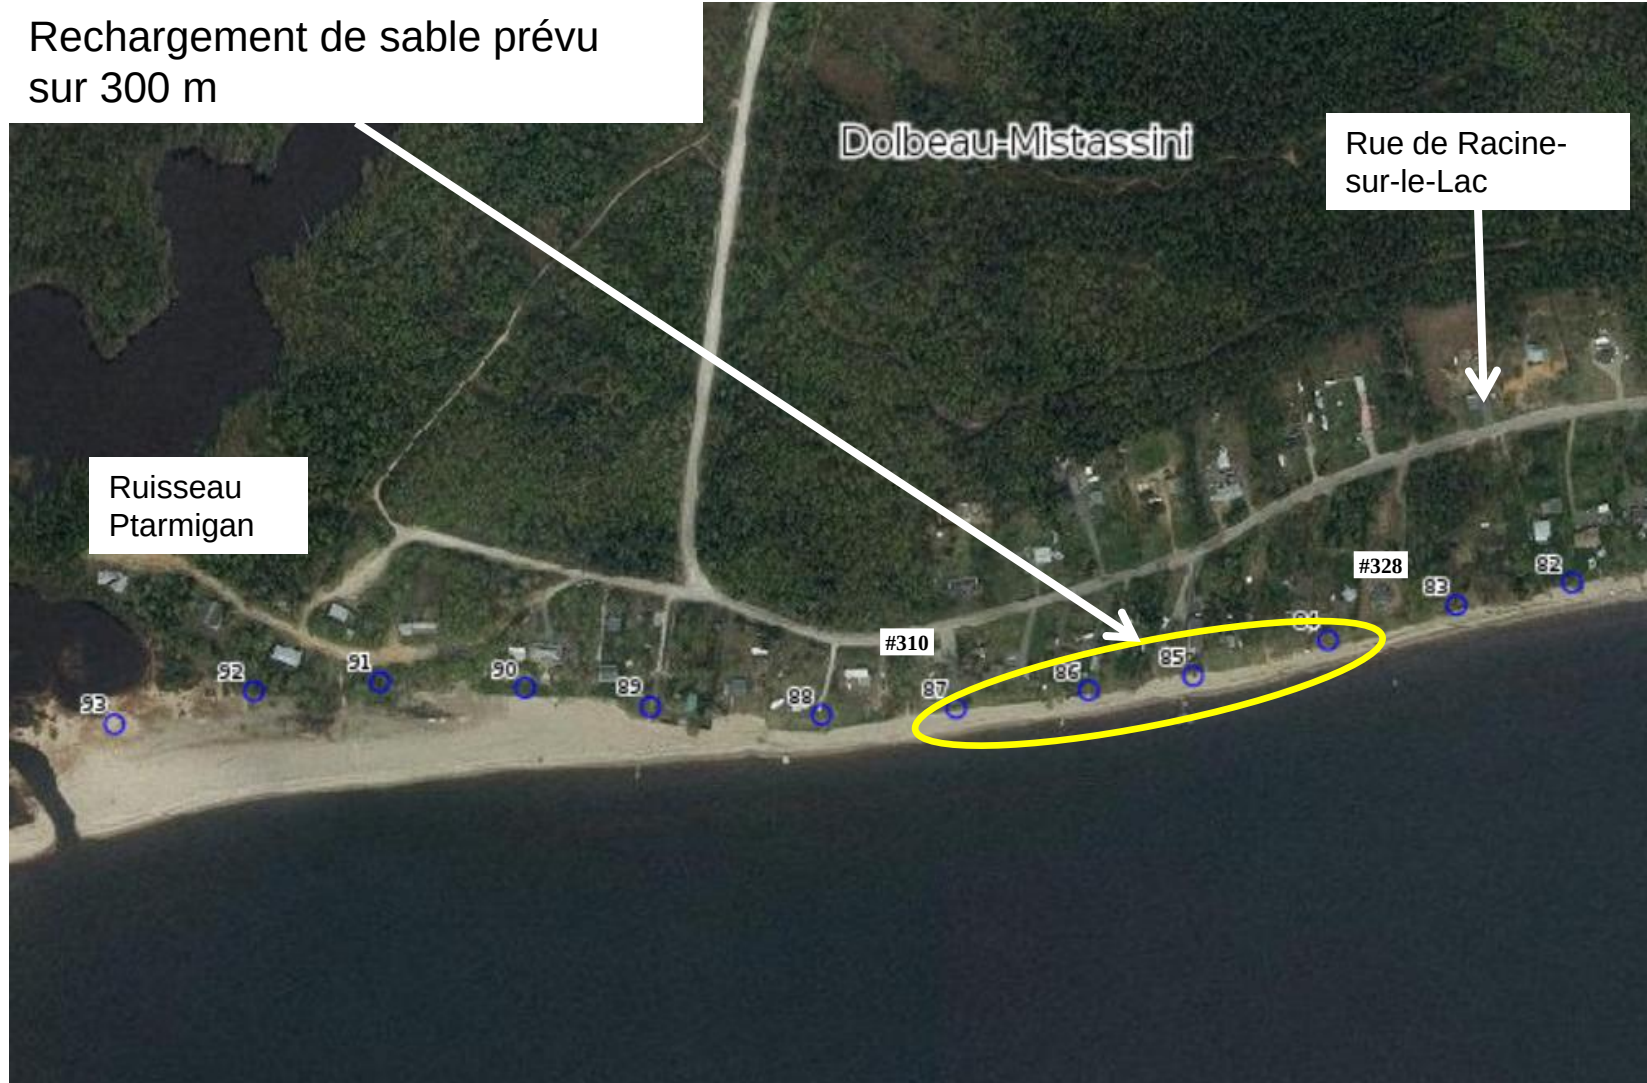
# Site 94.11.01 – Racine-sur-le-Lac - Dolbeau-Mistassini

Rechargement de sable prévu  
sur 300 m

- **Faits saillants:**
- Arpentage automne 2020: 130 m < 8 m
- Derniers travaux (8 ans): 1988-1994-2000-2006 et 2014
- Nombre de riverains à consulter: 12
- **Consultation:**  
été 2021

Orthophoto 2017

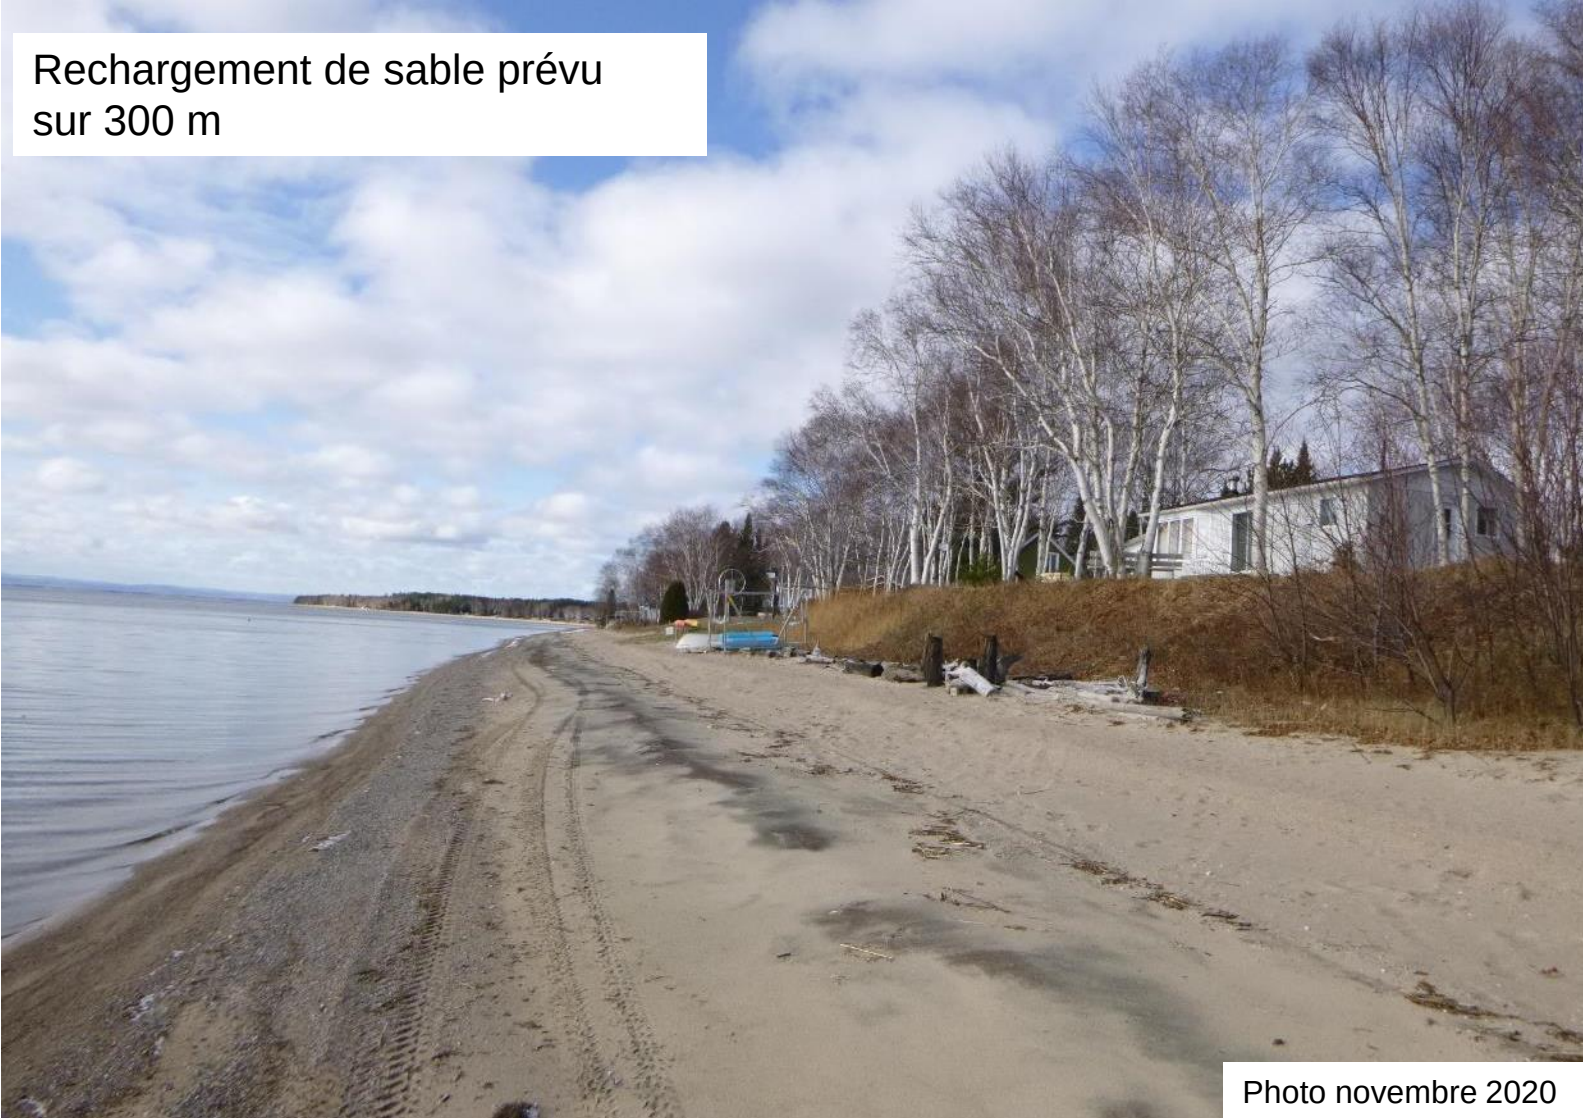
# Site 94.11.01 – Racine-sur-le-Lac - Dolbeau-Mistassini

Rechargement de sable prévu  
sur 300 m

Photo novembre 2020

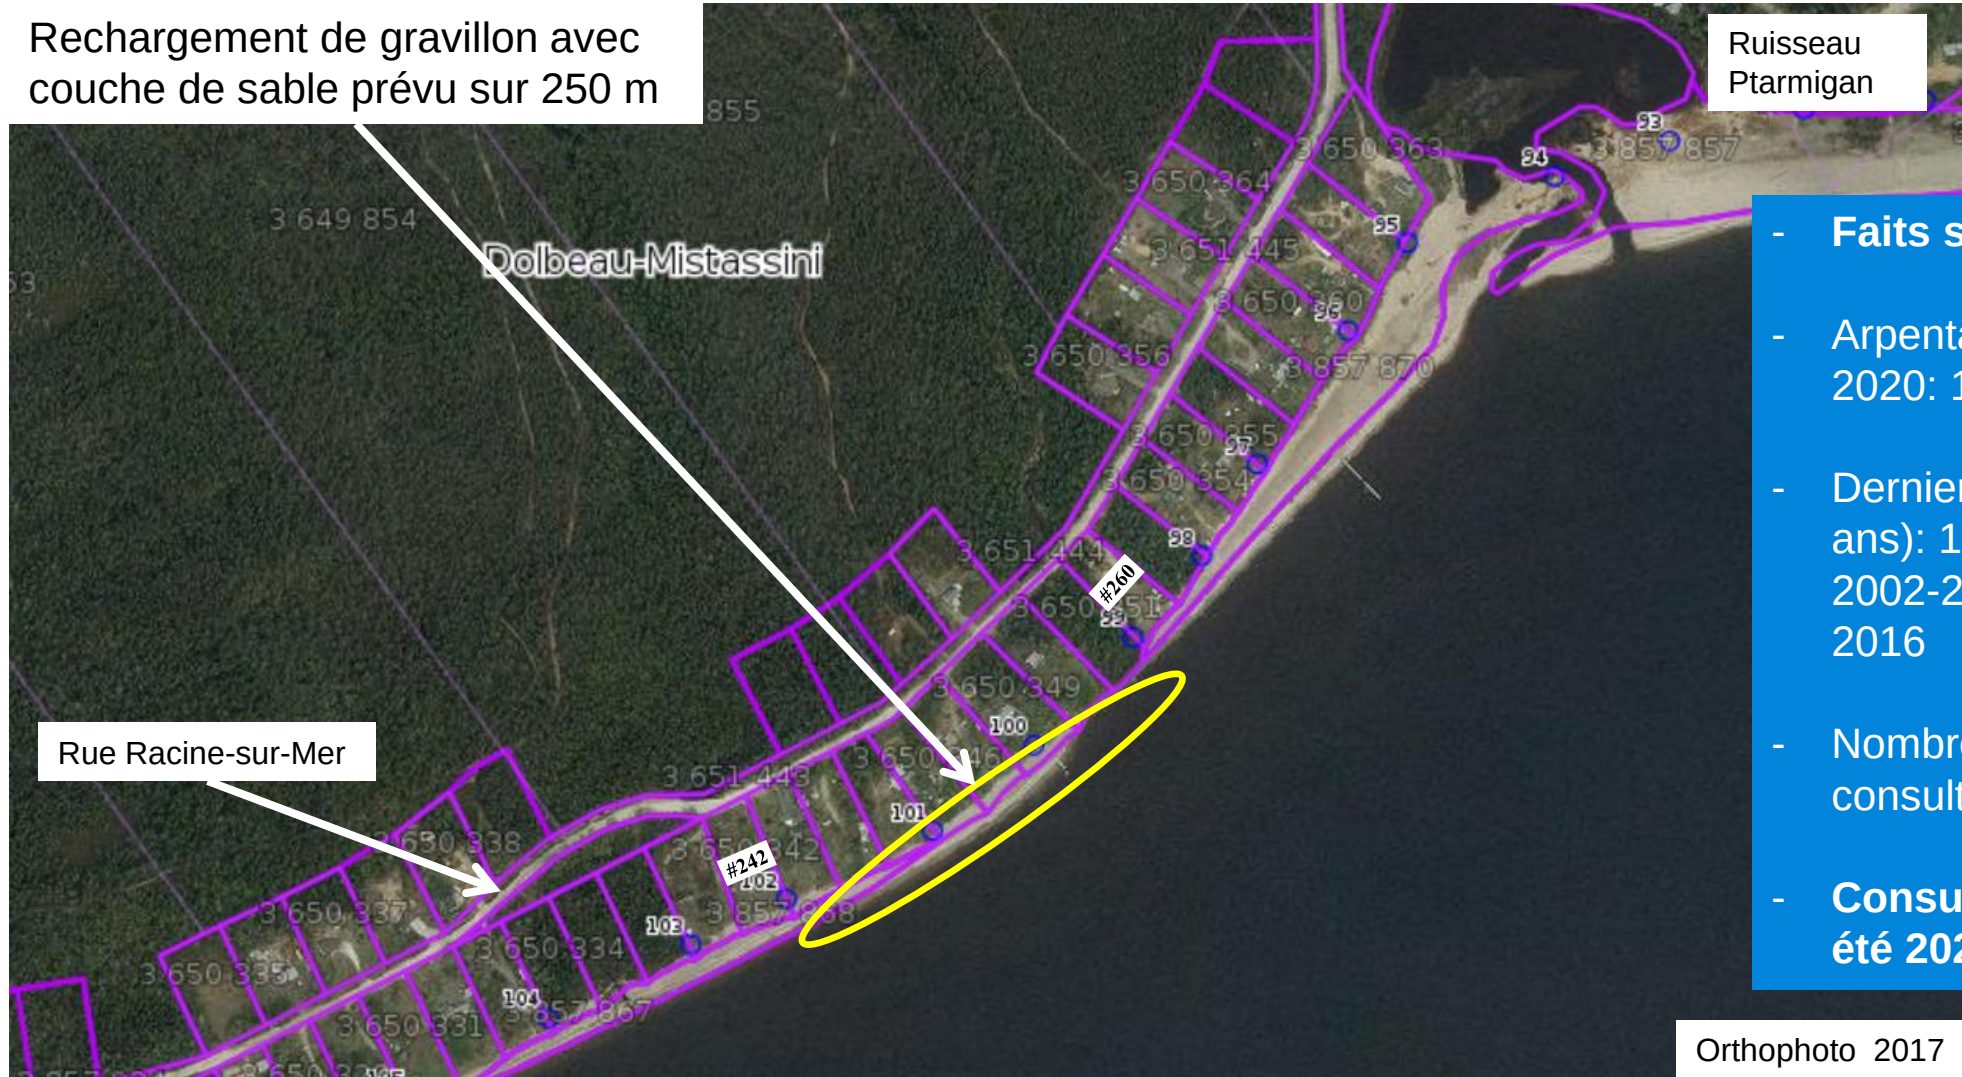
Ruisseau  
Ptarmigan

Rechargement de gravillon avec  
couche de sable prévu sur 250 m

- **Faits saillants:**
- Arpentage automne 2020: 125 m < 8 m
- Derniers travaux (6 ans): 1986-1991-1995-2002-2007-2012 et 2016
- Nombre de riverains à consulter: 11
- **Consultation: été 2021**

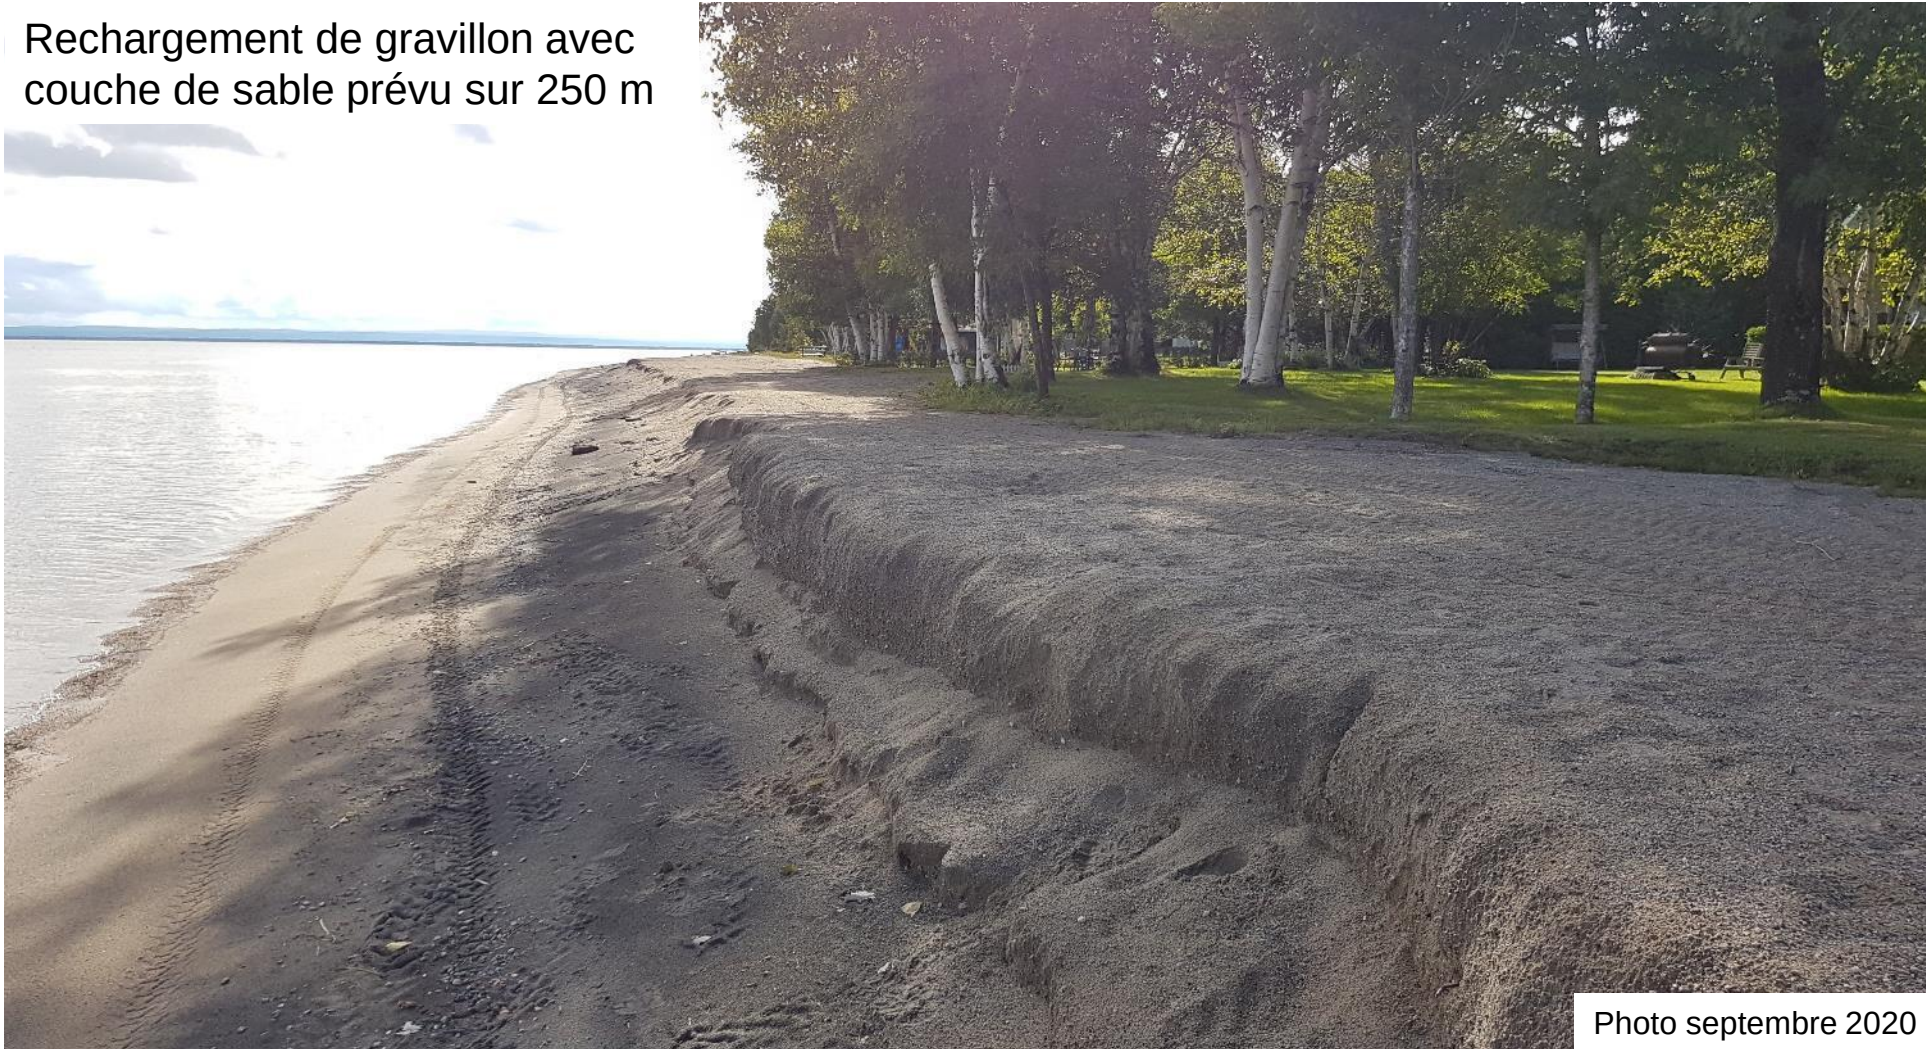
# Site 95.11.03 – Racine-sur-Mer - Dolbeau-Mistassini

Rechargement de gravillon avec  
couche de sable prévu sur 250 m

Photo septembre 2020

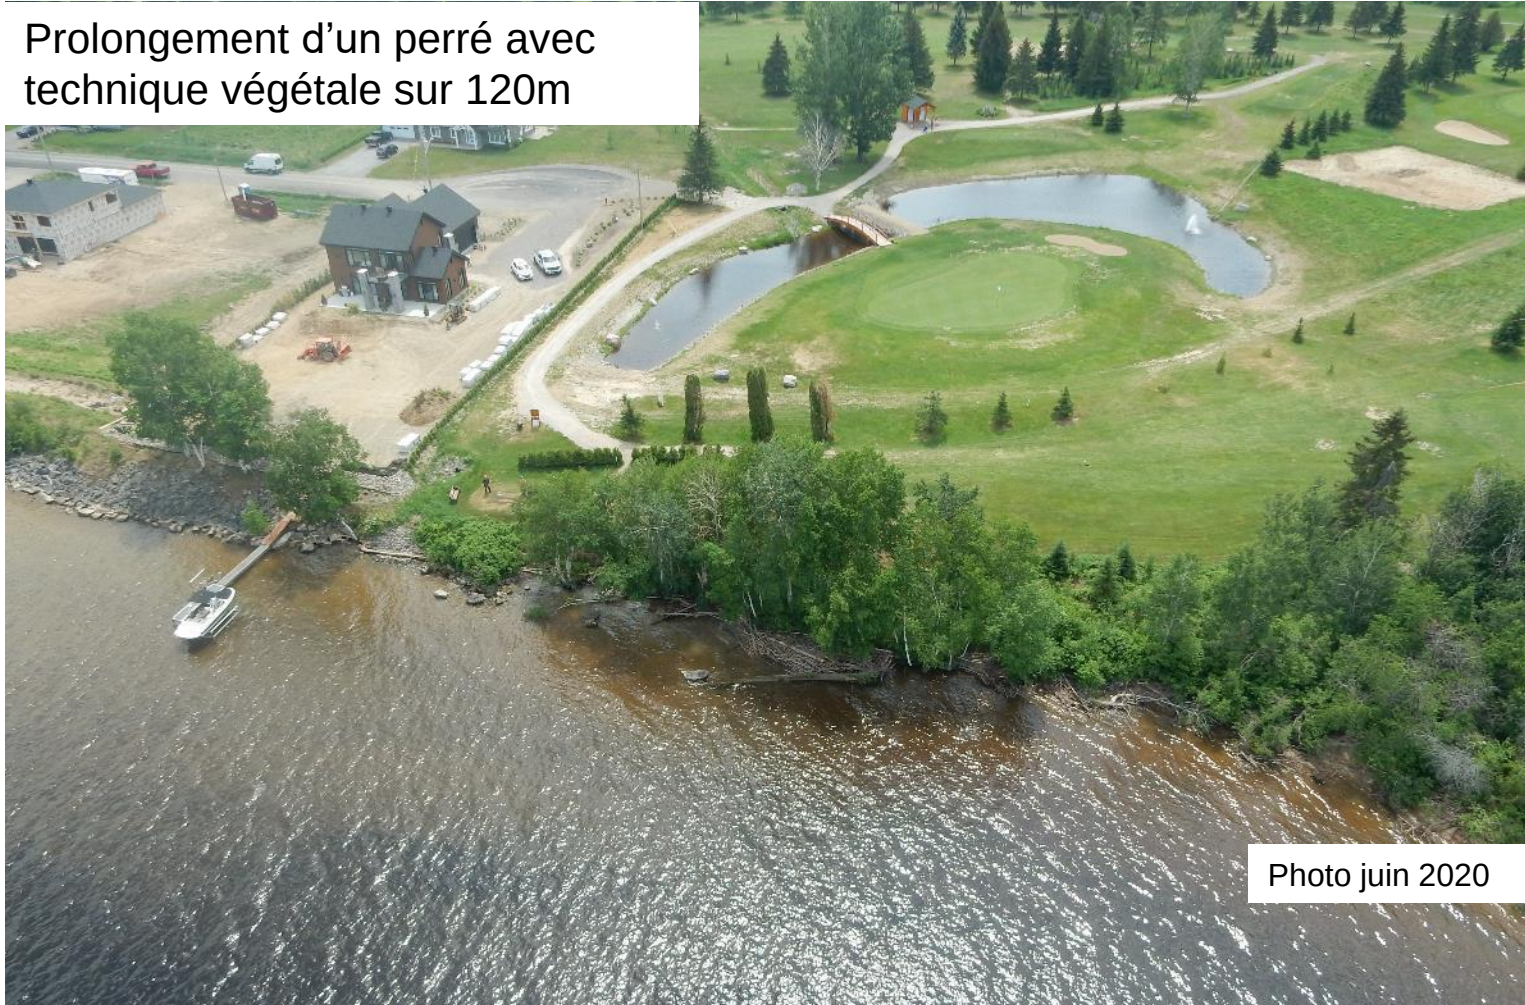
## Site 2004.08.01 – Golf Saint-Prime sur le lac - Saint-Prime

**Suite à la consultation, ce site a été retiré pour poursuivre les échanges avec le MELCC**

Prolongement d'un perré avec technique végétale sur 120m

Photo juin 2020

| Nathalie Audet | <p><i>(Site de travaux retiré du Golf Saint-Prime sur le lac)</i></p> <p>À quoi ressemble le patron d'érosion dans ce secteur ? Qu'en sera-t-il dans 10 ans?</p> | <p>Ce qui nous a poussés à proposer une intervention, c'est que nous voyions une dégradation progressive de la berge, pas très rapide dans le temps, qui dépend des conditions météorologiques. Nous voyons que d'année en année ça s'amplifie.</p> <p>Nous proposons une technique mixte, soit un perré avec technique végétale. Le MELCC et le MFFP nous demandent de justifier cette intervention et d'évaluer si d'autres options plus douces pourraient répondre au besoin. Même si nous avons</p> |

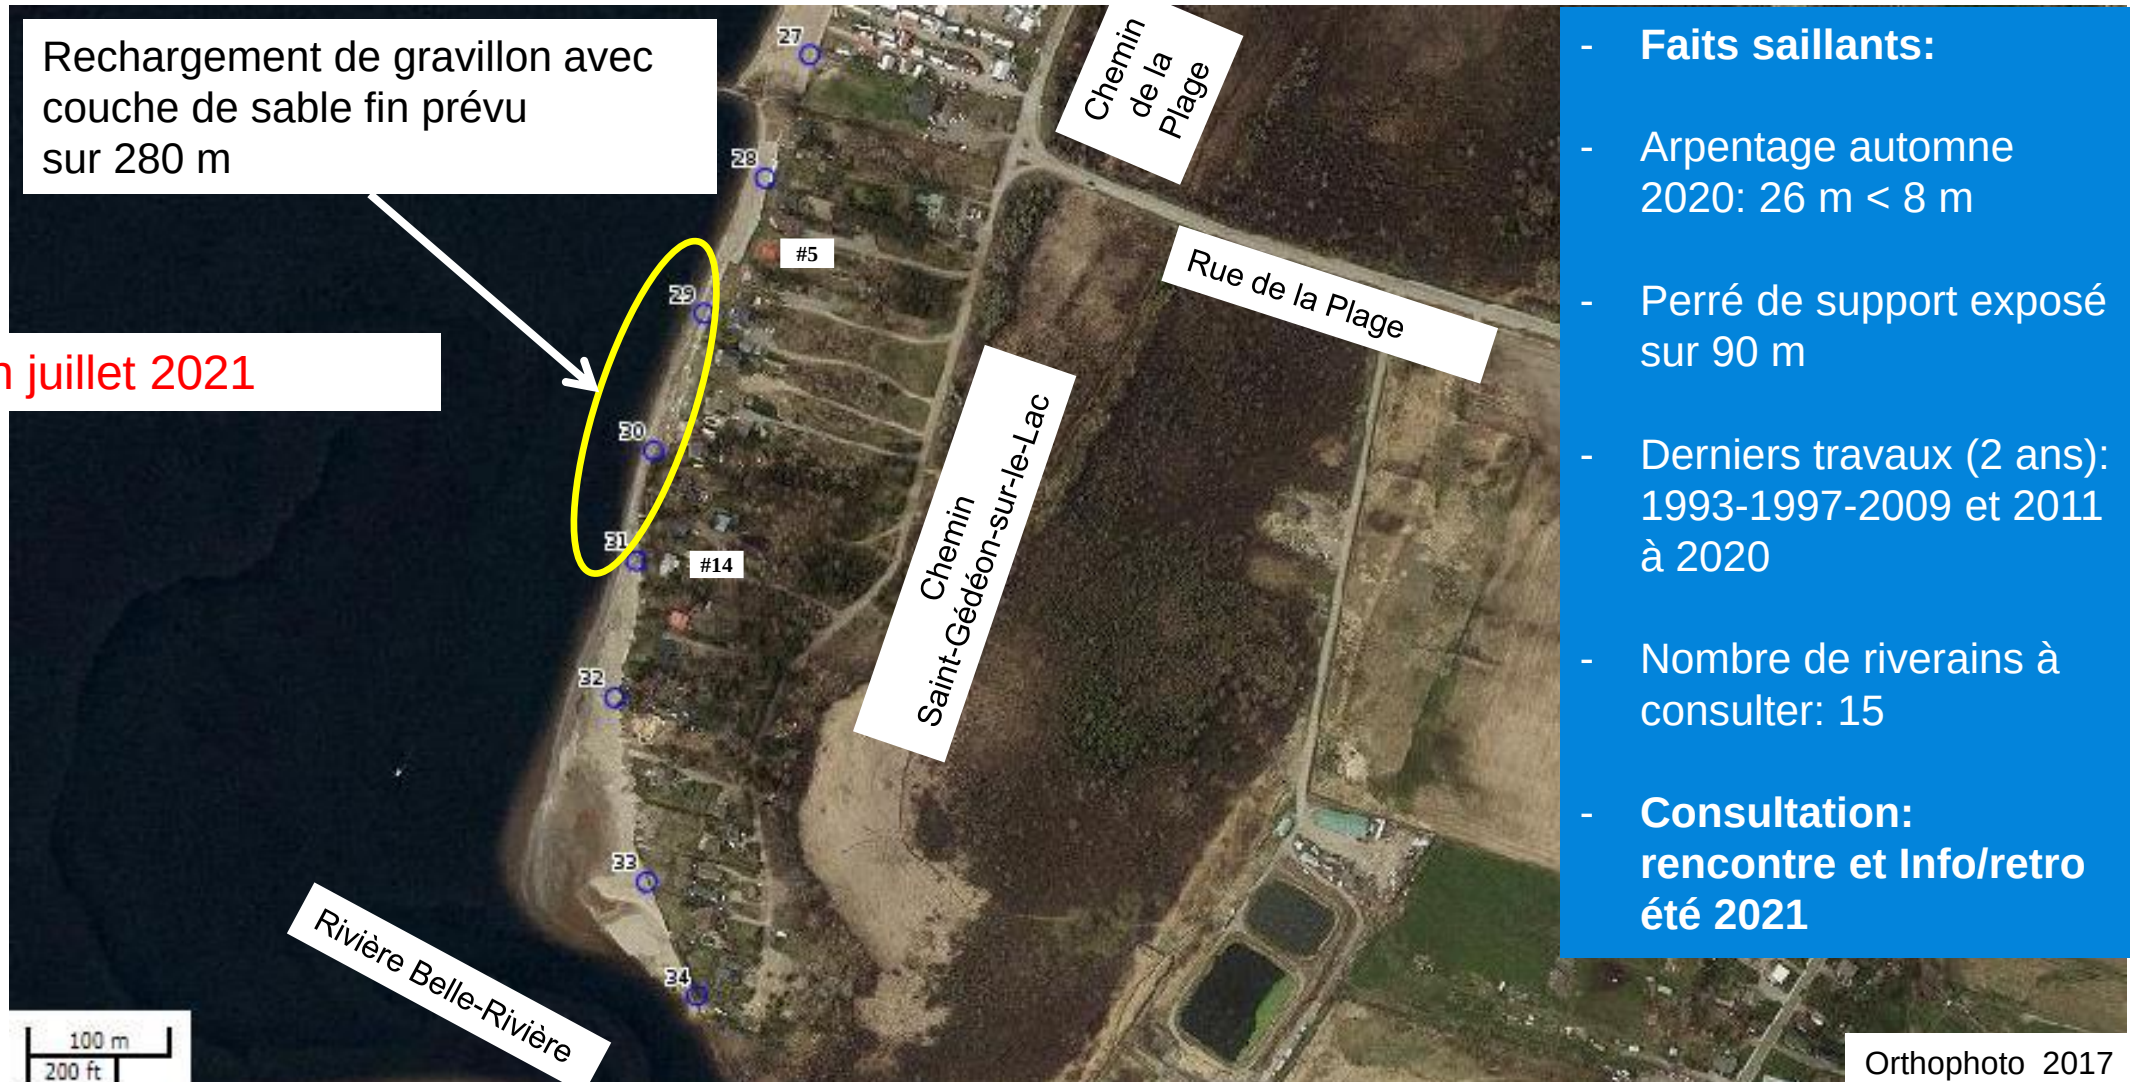
# Site 93.02.02 - Saint-Gédéon-sur-le-Lac - St-Gédéon

Rechargement de gravillon avec  
couche de sable fin prévu  
sur 280 m

- **Faits saillants:**
- Arpentage automne 2020: 26 m < 8 m
- Perré de support exposé sur 90 m
- Derniers travaux (2 ans): 1993-1997-2009 et 2011 à 2020
- Nombre de riverains à consulter: 15
- **Consultation:**  
rencontre et Info/retro été 2021
