# Rencontre Comité des Parties Prenantes

16 septembre 2021

Programme de stabilisation des berges du lac Saint-Jean

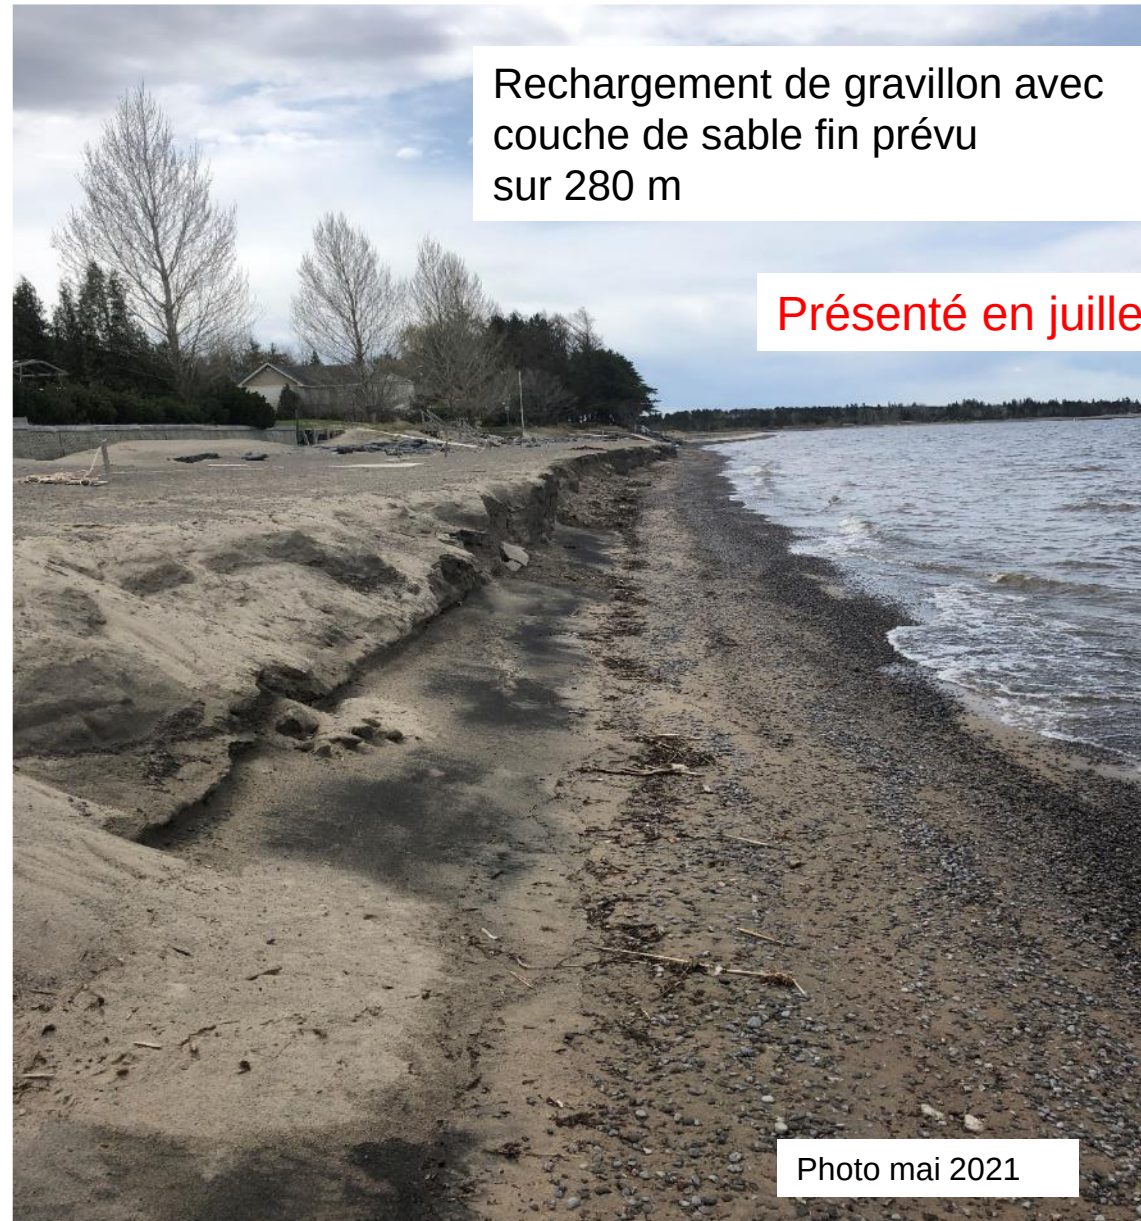
# Site 93.02.02 - Saint-Gédéon-sur-le-Lac - St-Gédéon

Rechargement de gravillon avec  
couche de sable fin prévu  
sur 280 m

Photo mai 2021

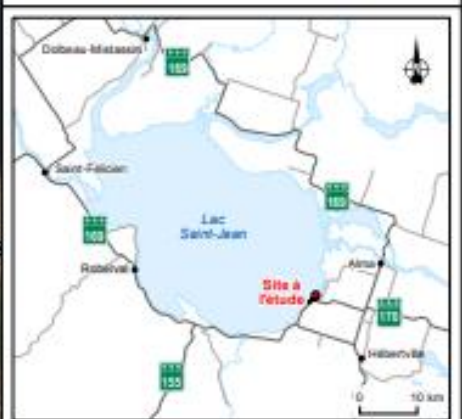
Carte 5.4  
Comparaison des modèles numérique de terrain  
entre mars 2019 et novembre 2020

SITE 93-02-02 - ZONE A  
Bilan sédimentaire net : +10 200 m<sup>3</sup> (+20 400 t\*)  
Superficie : 179 000 m<sup>2</sup>

SITE 93-02-02 - ZONE B  
Bilan sédimentaire net : +30 000 m<sup>3</sup> (+60 000 t\*)  
Superficie : 212 000 m<sup>2</sup>

Variation verticale du terrain naturel (m)

● Borne inamovible  
0 50 m  
Transect bathymétrique (m)  
— Courbe bathymétrique, novembre 2020  
— Talweg, novembre 2020  
— Talweg, mars 2019

Site 93-02-02  
Saint-Gédéon  
Suivi technique 2020

\* Le bilan sédimentaire net est transformé en tonnes métriques en considérant une densité moyenne de 2 t/m<sup>3</sup>

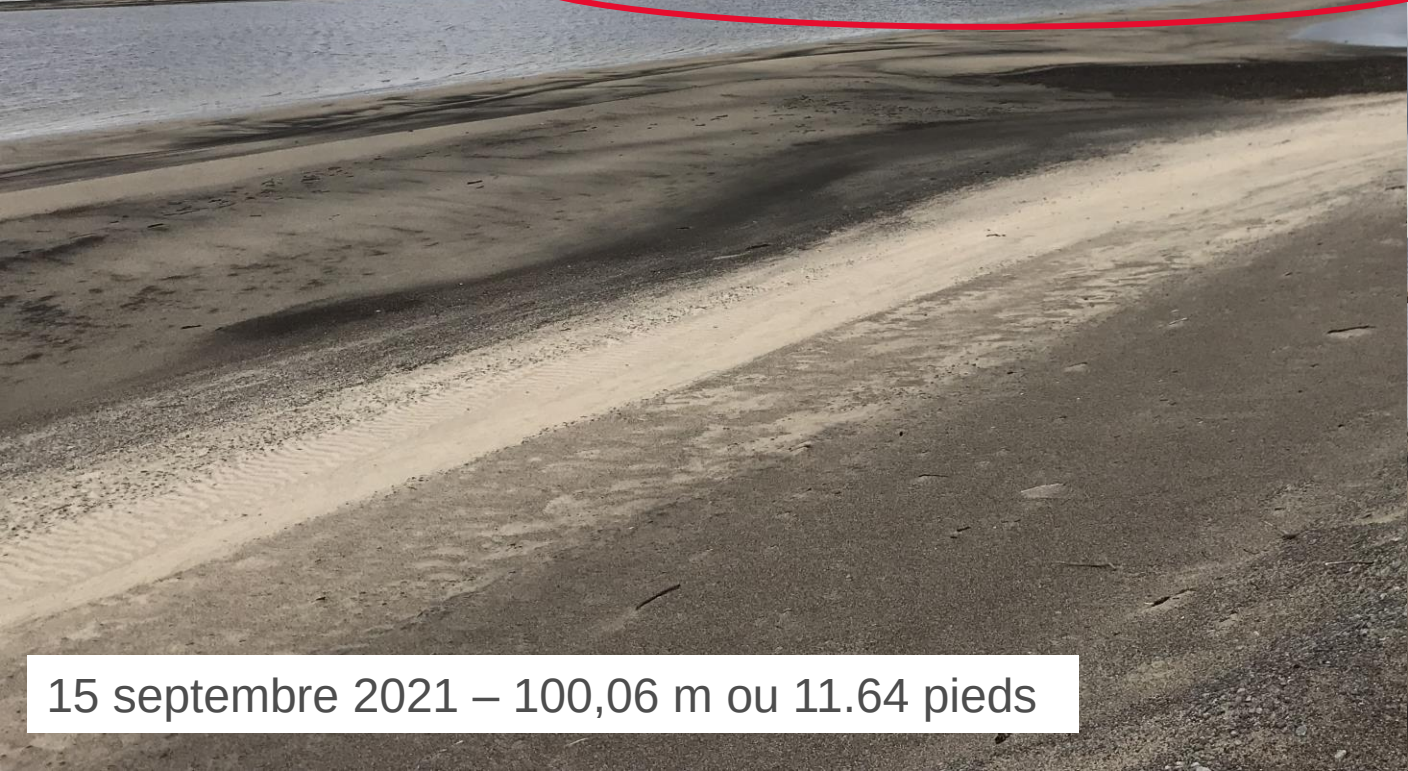
15 septembre 2021 – 100,06 m ou 11.64 pieds

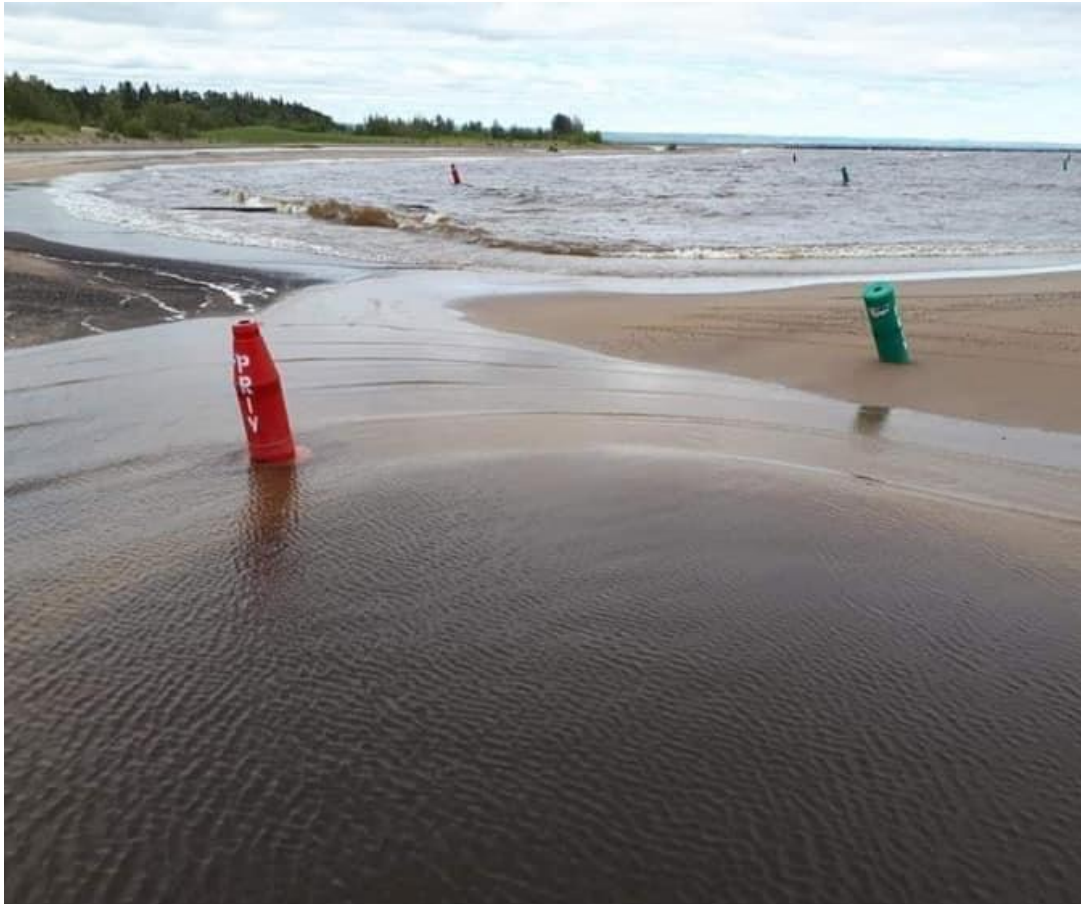
Chenal obstrué le 31 juillet 2021

| | <p>réduire l'érosion de la berge à Saint-Gédéon-sur-le-Lac. Les résultats des analyses nous démontrent que nous sommes sur la bonne voie.</p> <p>Cela a été une surprise pour tout le monde que le canal se bouche. Maintenant, nous devons aller chercher des réponses. Nous nous sommes mis en action afin d'étudier la cause, comprendre ce qui s'est passé et déterminer la suite. Est-ce la faible crue 2021 qui n'a pas permis à la Belle Rivière de «nettoyer» le canal? Est-ce que les tempêtes et les vents dominants ont été supérieurs et ont favorisé la dérive des matériaux? Est-ce que ce sont nos travaux ont contribué à la situation? Nous avons mandaté la firme WSP pour nous aider à comprendre le phénomène.</p> <p>Entretiens, nous avons rencontré le MELCC et le MFFP en début de semaine. Afin d'adresser la situation d'érosion à Saint-Gédéon-sur-le-Lac et de tenir compte de la situation d'obstruction à la Belle Rivière, nous avons proposé aux ministères, dans un esprit de prévention, de combiner un rechargement de plage à un rehaussement de la digue déjà en place, pour limiter le transport de matériaux vers la Belle Rivière.</p> <p>Nous prenons la situation très au sérieux. Comme nous aurons certaines réponses seulement en novembre, nous souhaitons être en action en amont.</p> <p>Nous voulions agir par prévention. Oui, un rehaussement de la digue, partiel ou même en totalité, peut sembler costaud. Mais il s'agit de travaux standard pour le Programme. Toutefois, le MELCC n'était pas à l'aise avec la proposition de travaux permanents, même si c'est du standard, sans avoir tous les résultats d'analyses.</p> <p>Ils nous disent qu'il est prématuré d'aménager des protections massives comme un rehaussement de digue. L'ensablement a peut-être été causé par des conditions particulières en 2021 comme la faible crue du printemps, et que s'il y avait eu une crue normale, il n'y aurait peut-être pas eu de problème. Il est demandé de se donner du temps supplémentaire. Cela permettra de mieux documenter le phénomène observé à cet endroit et ainsi de cerner la meilleure solution à adopter pour réduire le transport de matériaux vers l'embouchure de la rivière Belle-Rivière. C'est donc d'aller chercher les réponses avant d'agir avec des solutions permanentes. Ce feedback de leur part avant de déposer des demandes officielles est très apprécié et permet d'ajuster nos actions.</p> |

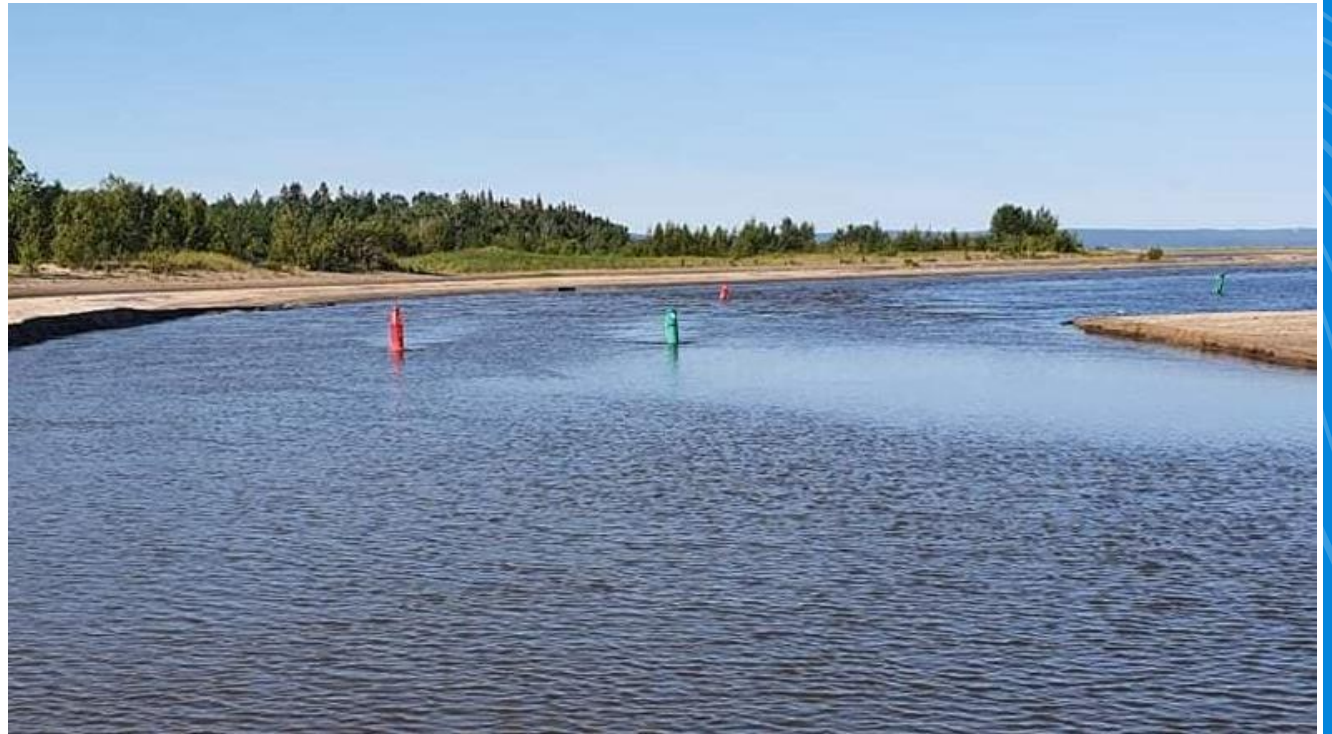
Chenal débouché naturellement le 1er août 2021, plus large qu'avant

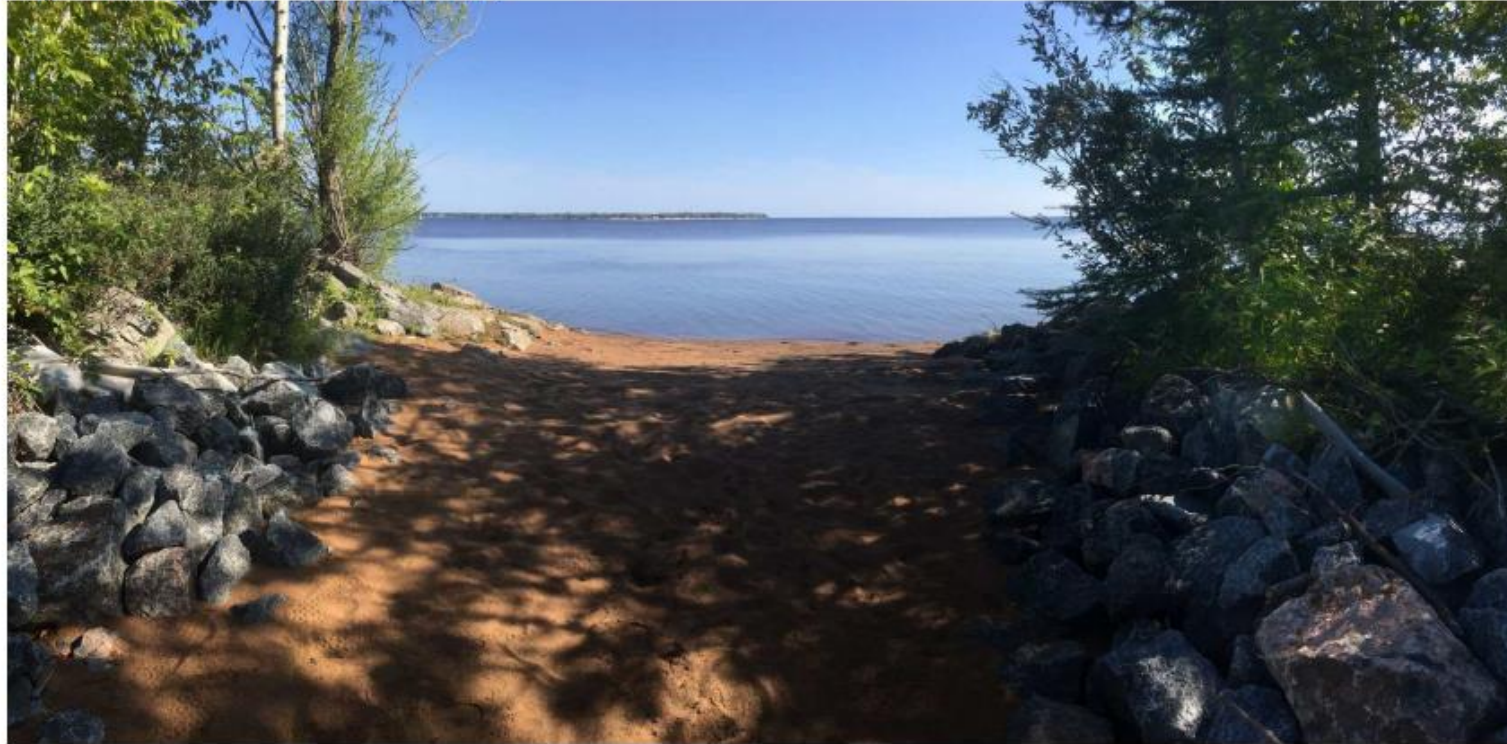
# Correction à l'aménagement faunique du marais du Golf de Saint-Prime

**16 août 2021 (niveau du lac Saint-Jean 100.76 m)**

Le bouchon-couvre le 2/3 de la longueur de l'émissaire (seuil) soit environ 9,5 mètres de long. On estime toujours son épaisseur à environ 50 cm.

Bouchon de sable à retirer à l'aide d'un camion pompe. Méthode de travail transmise au MELCC. En attente d'un retour.
