Rencontre du comité des parties prenantes

Programme de stabilisation des berge du lac Saint-Jean

2 avril 2025

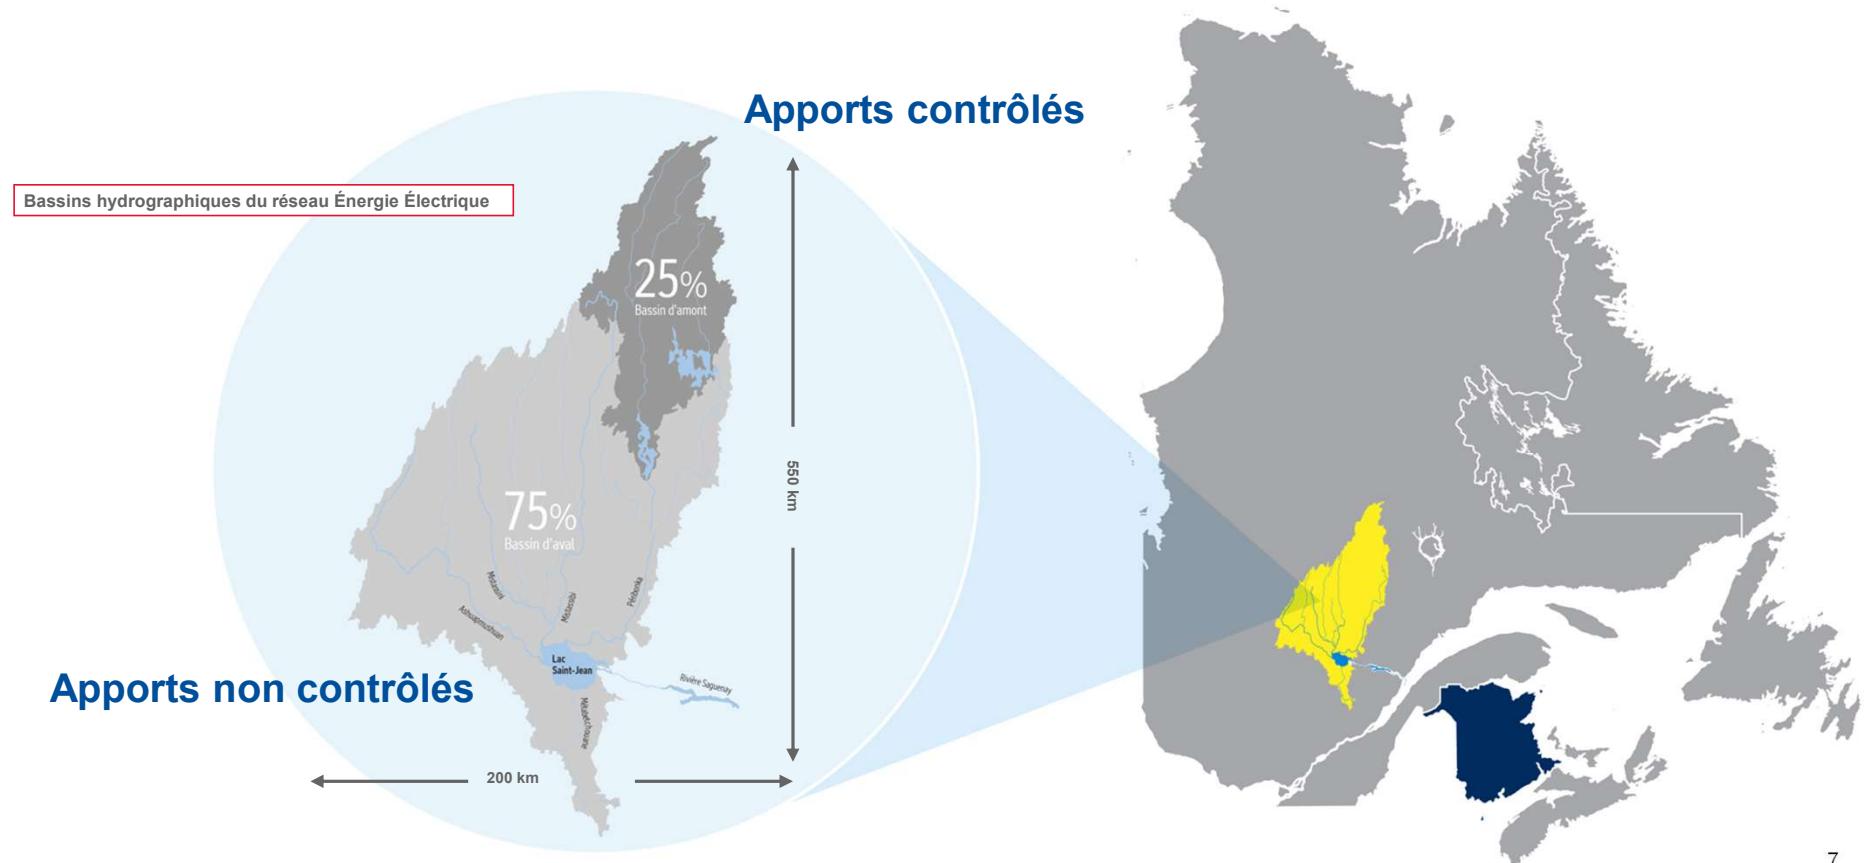
Bassin versant

Dimension : 73 800 km²

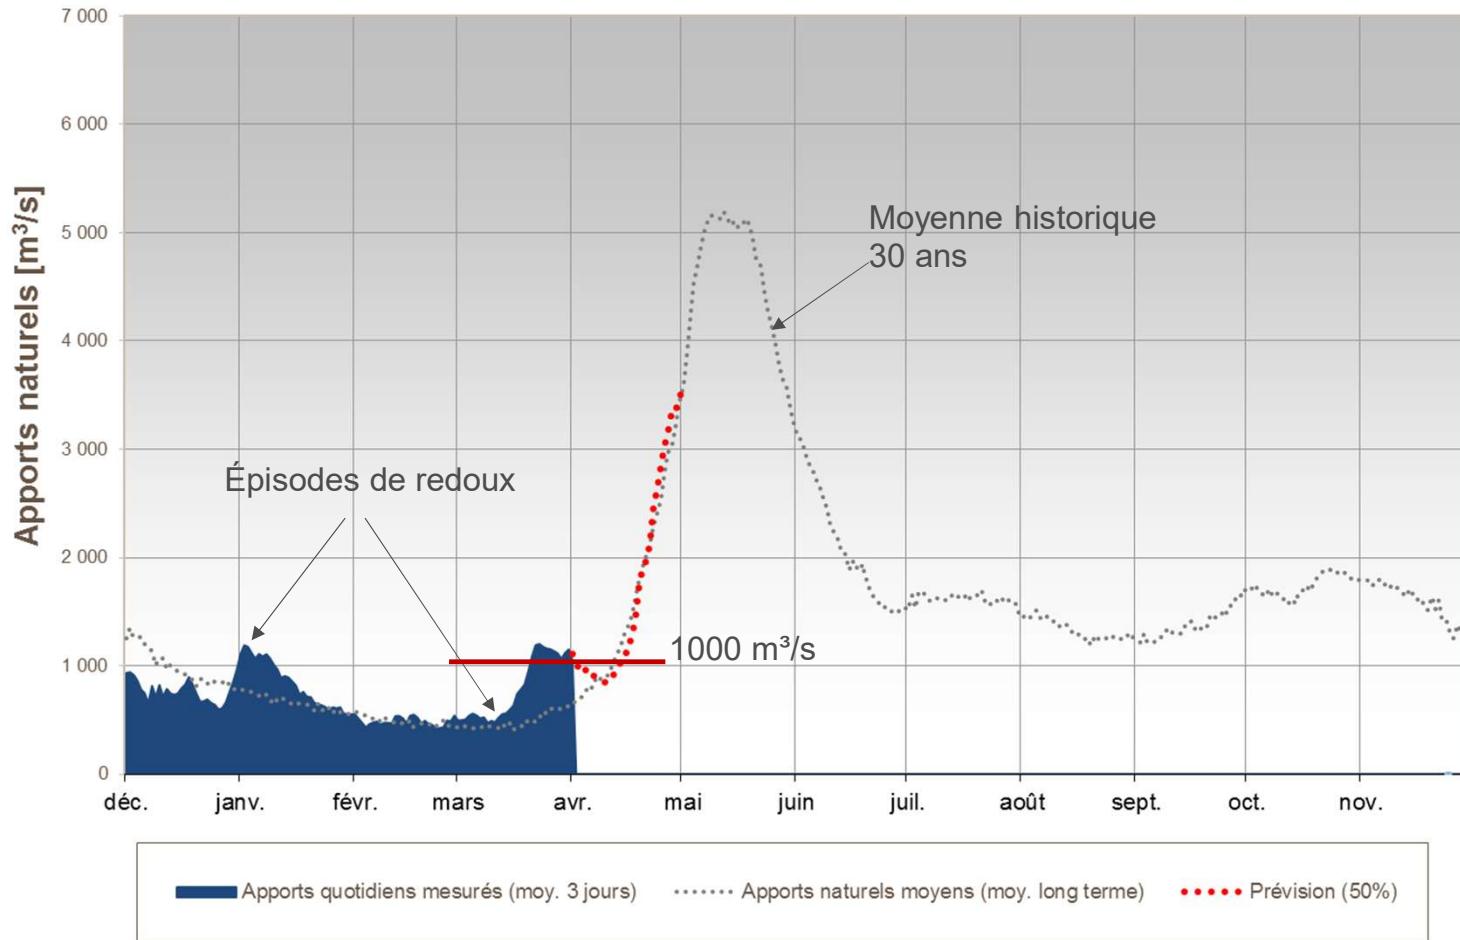
Apports naturels au lac Saint-Jean

Bassin total

Apports naturels observés année 2024-2025

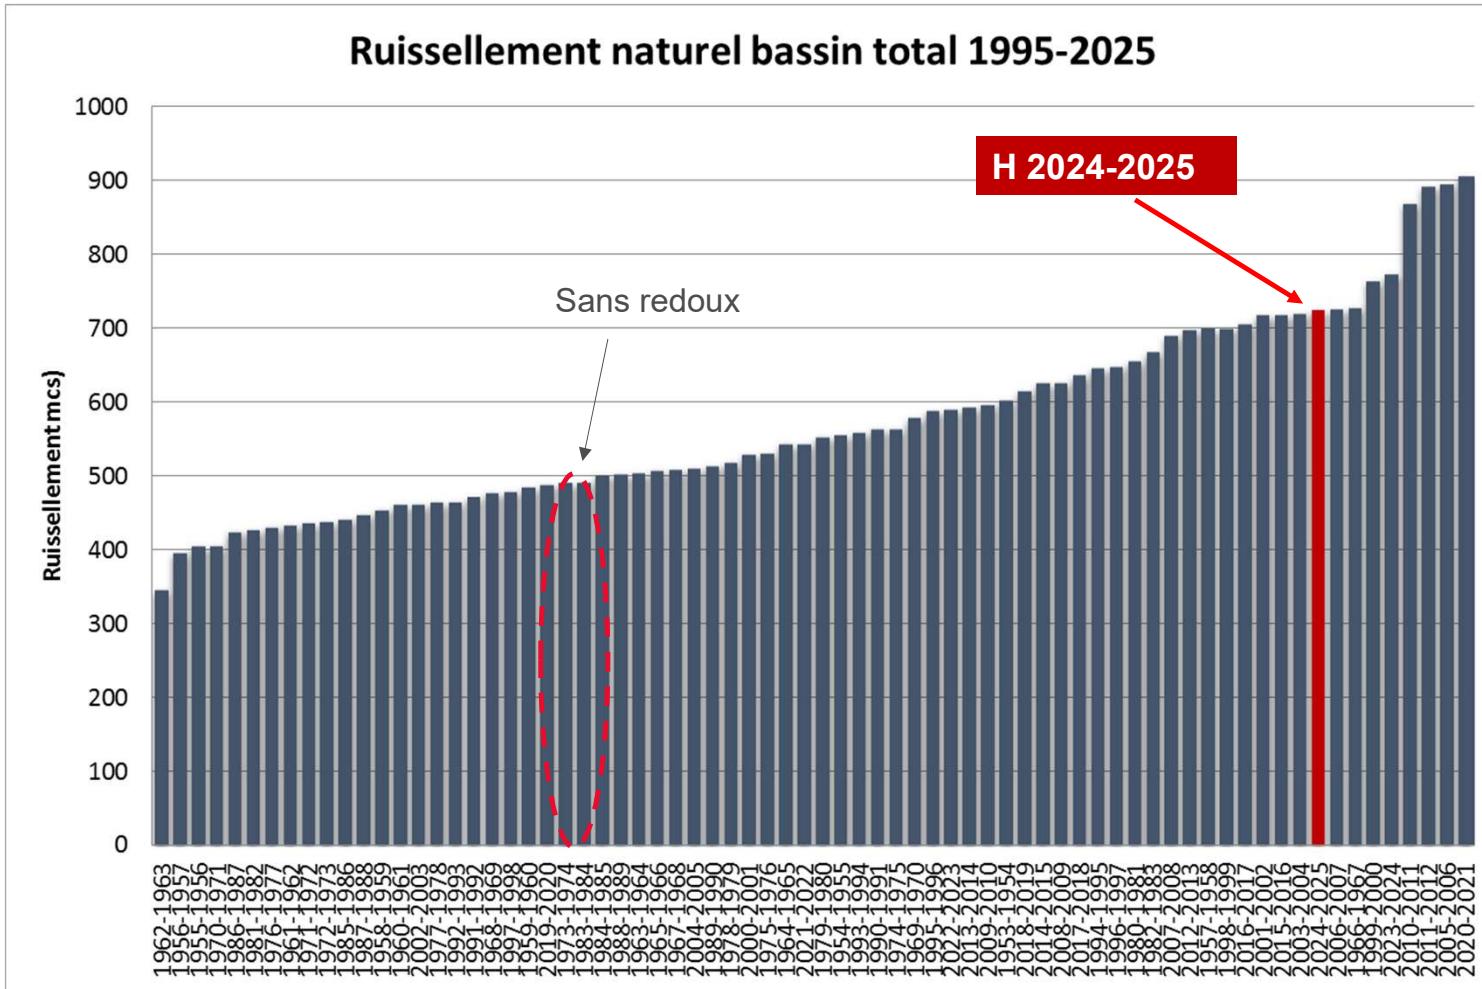
Apports naturels au lac Saint-Jean – hiver 2024-2025

Hiver 2024-2025 :

109% Normale 30 ans

127% Normale 70 ans

- Hiver 2024-2025 encore marqué par des redoux (109%) normale
- Neige au sol à 95% normale – gradient Nord-Sud
- LSJ vers les 5 pieds pour le début de la crue
- Départ de crue très hâtif possible (*faible taux de montée*)
- Projection positive de la réserve énergétique en amont
- ÉÉ prêt pour la gestion de la crue 2025

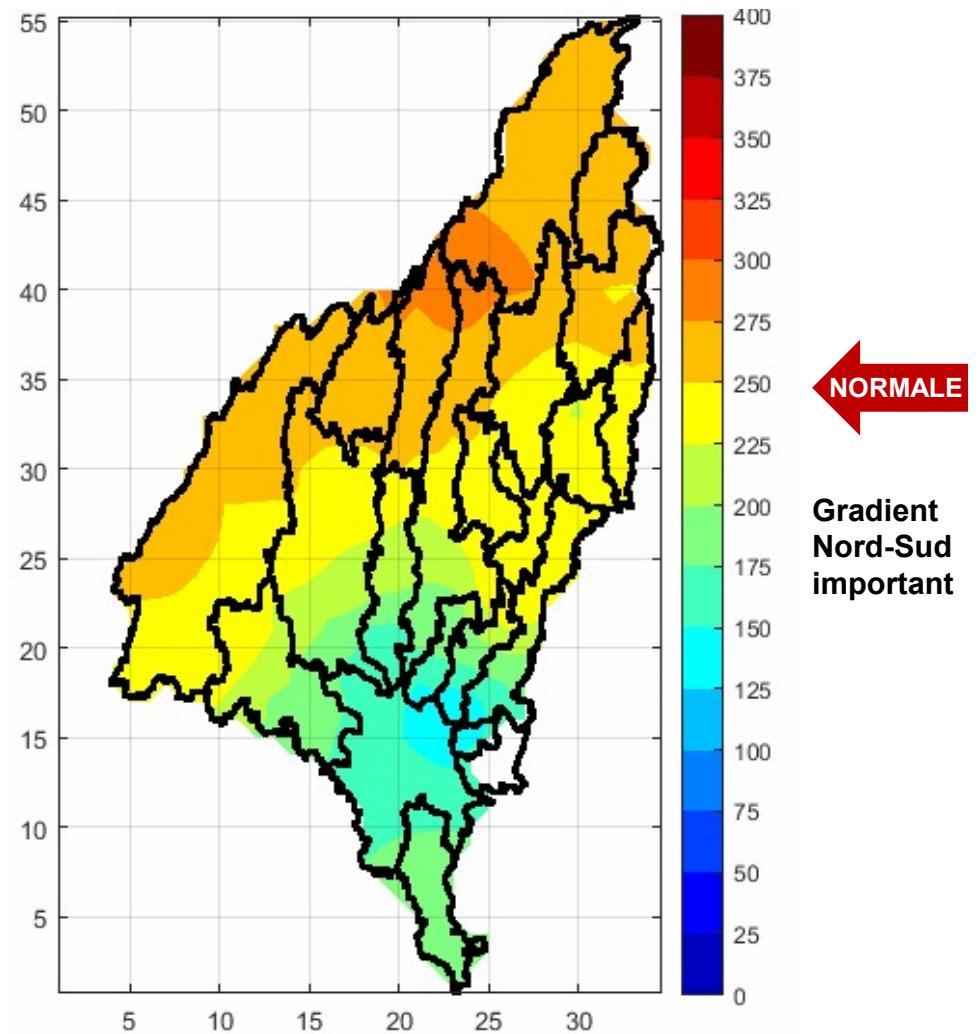
Mesure en continu de l'évolution de la neige au sol.

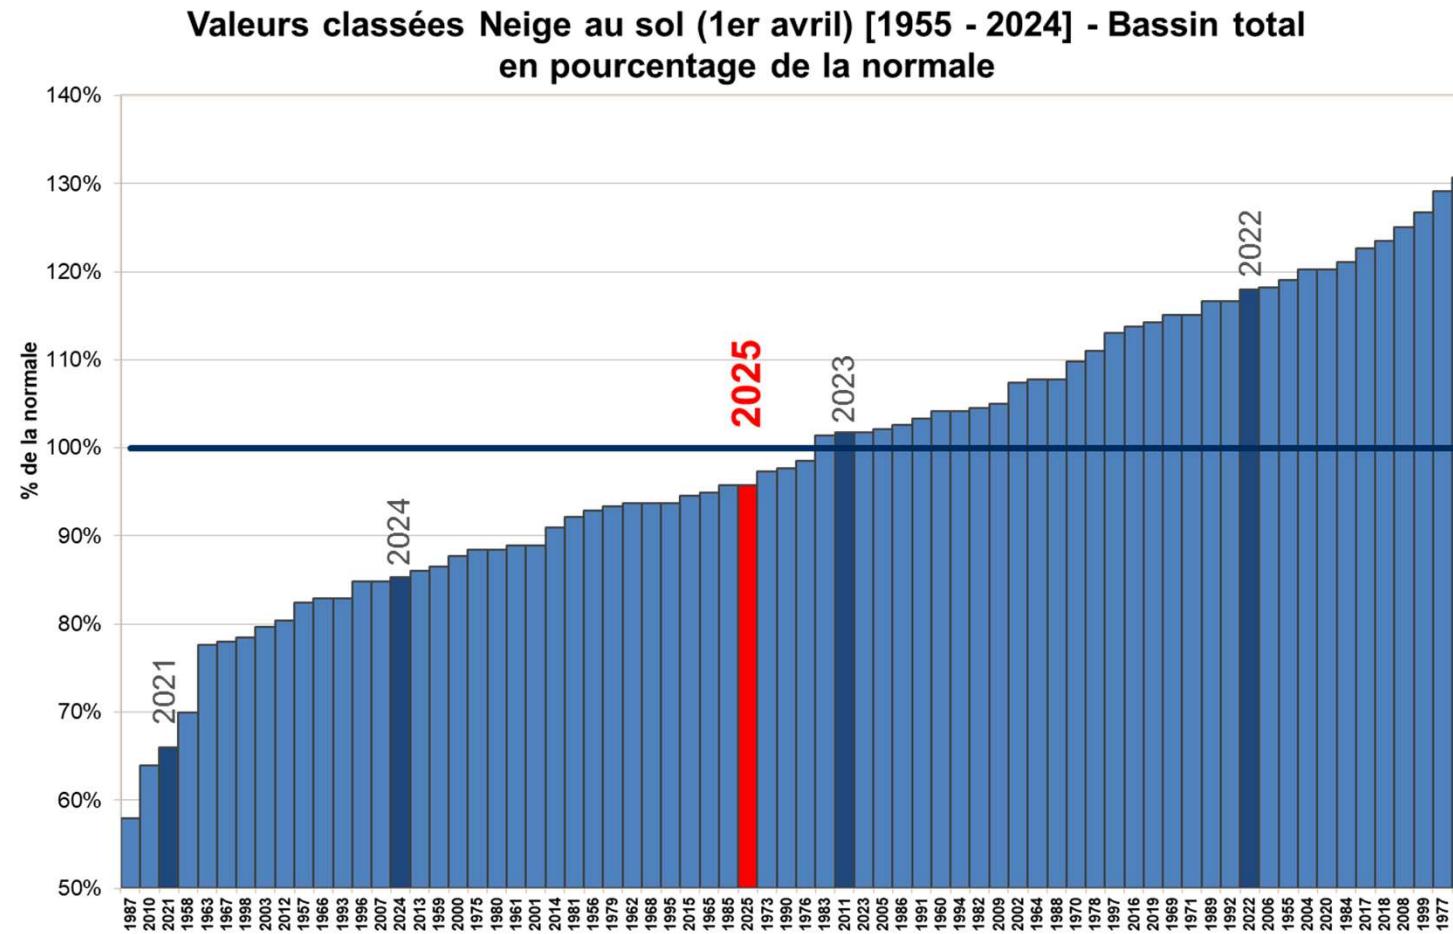
Neige au sol – fin mars 2025

Neige au sol fin mars:

95% normale
(237 mm)

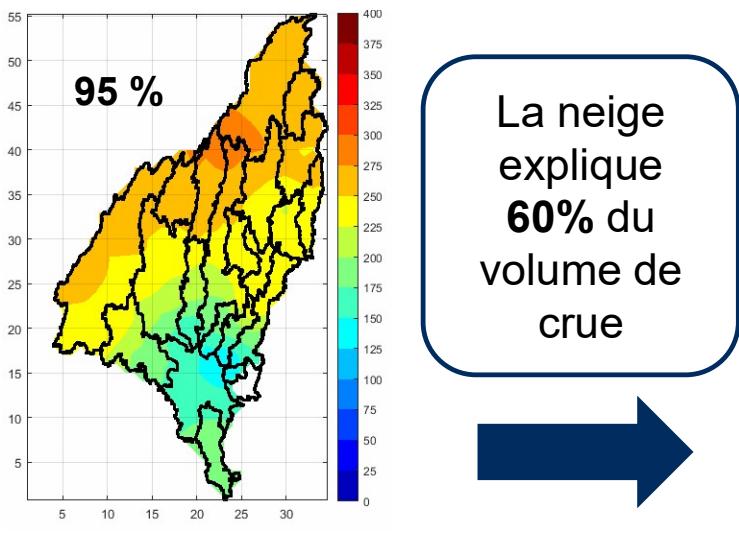
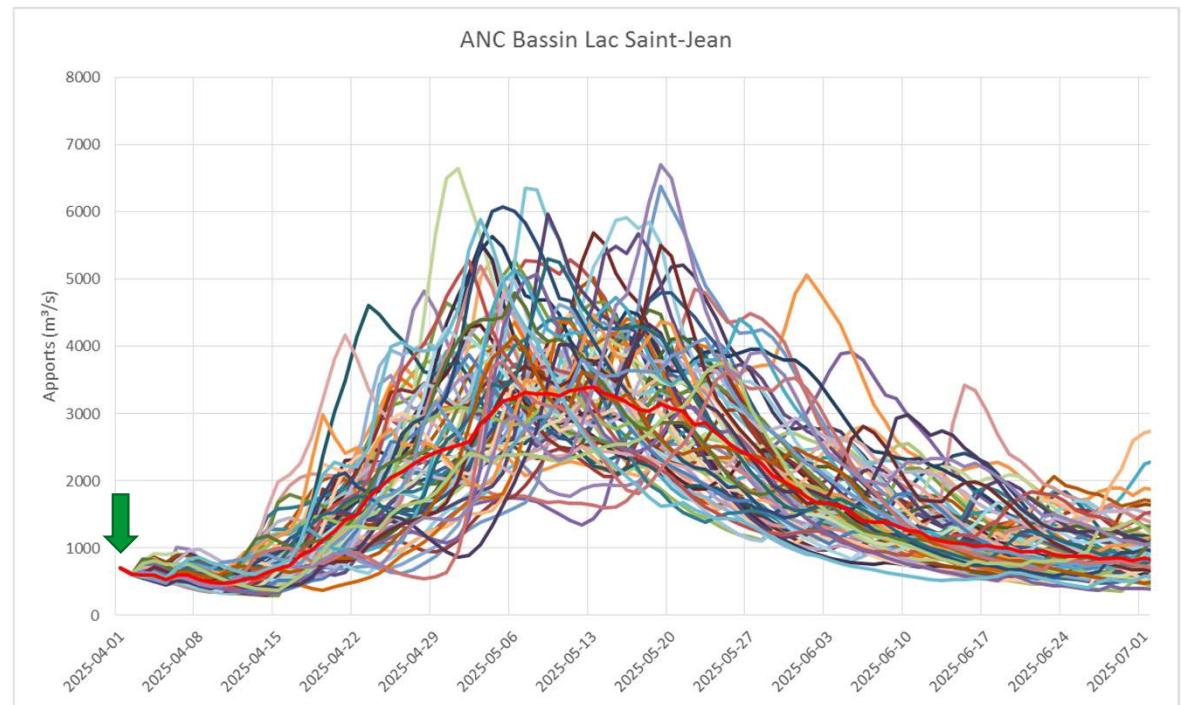
Prévisions du ruissellement

Volume de crue attendu $\approx 100\%$

- Beaucoup d'incertitude sur l'allure de la prochaine crue printanière (variable selon les conditions météo du printemps)
- La gestion vise à protéger les cas forts comme les cas faibles

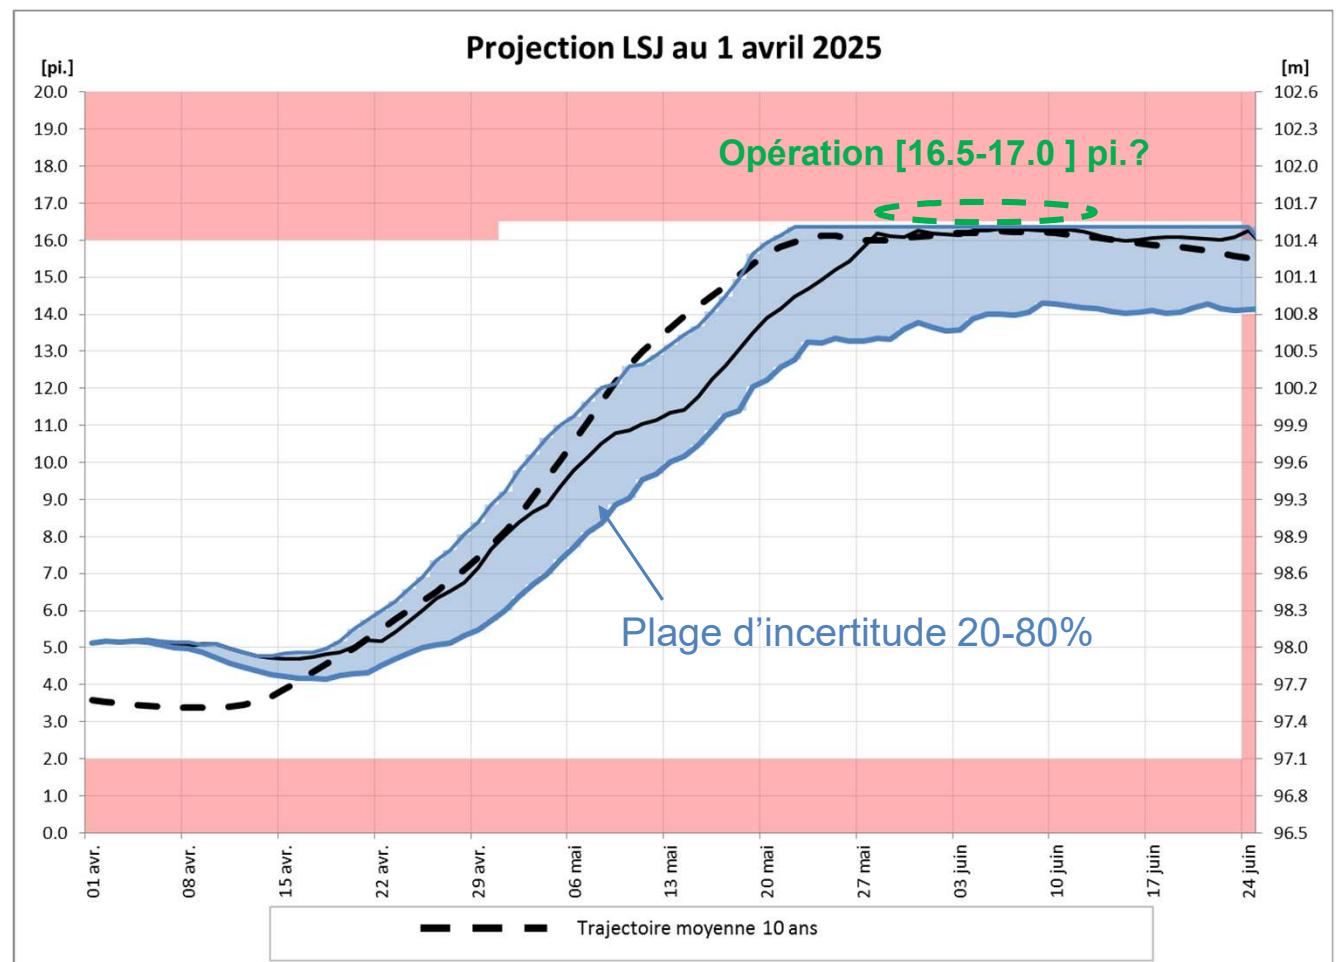
Projection du niveau du LSJ

- Niveau 1er avril : 5.1 pieds
- Déversements en cours :
Petite Décharge ($15 \text{ m}^3/\text{s}$)
- Probabilité actuelle > 95%
de contrôler en opération
normale (*risque attributable à la météo de la
crue à venir*)
- Déglaçage des vannes
complété, ouverture dans les
prochains jours en fonction
des conditions des apports
d'eau

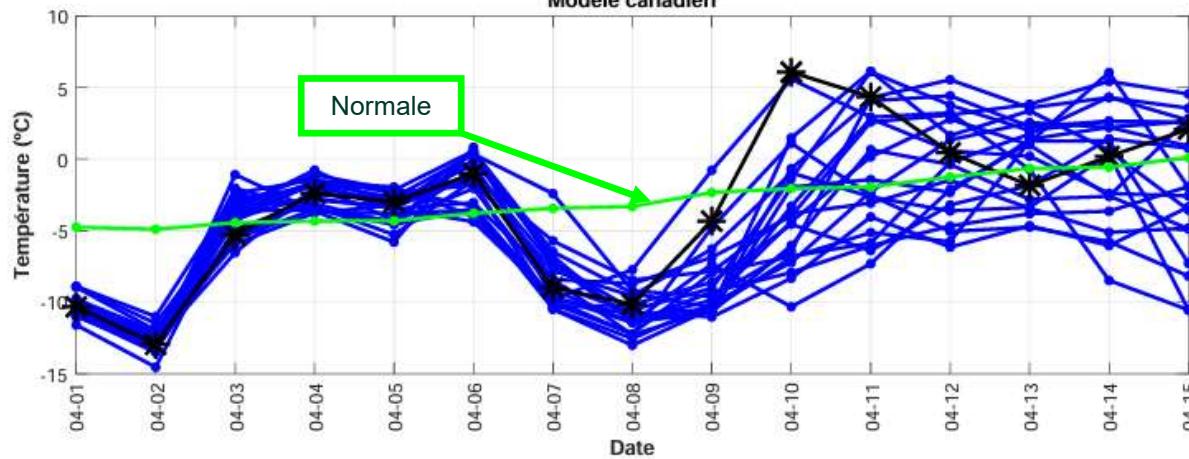
Température

Bassin Total: Prévisions d'ensemble de la passe 12Z
Moyenne historique (vert), ensembles (bleu) et membre contrôle non perturbé (noir)
Modèle canadien

Précipitations semaine à venir :

[20-25] mm

Projection généralement froide pour semaines à venir

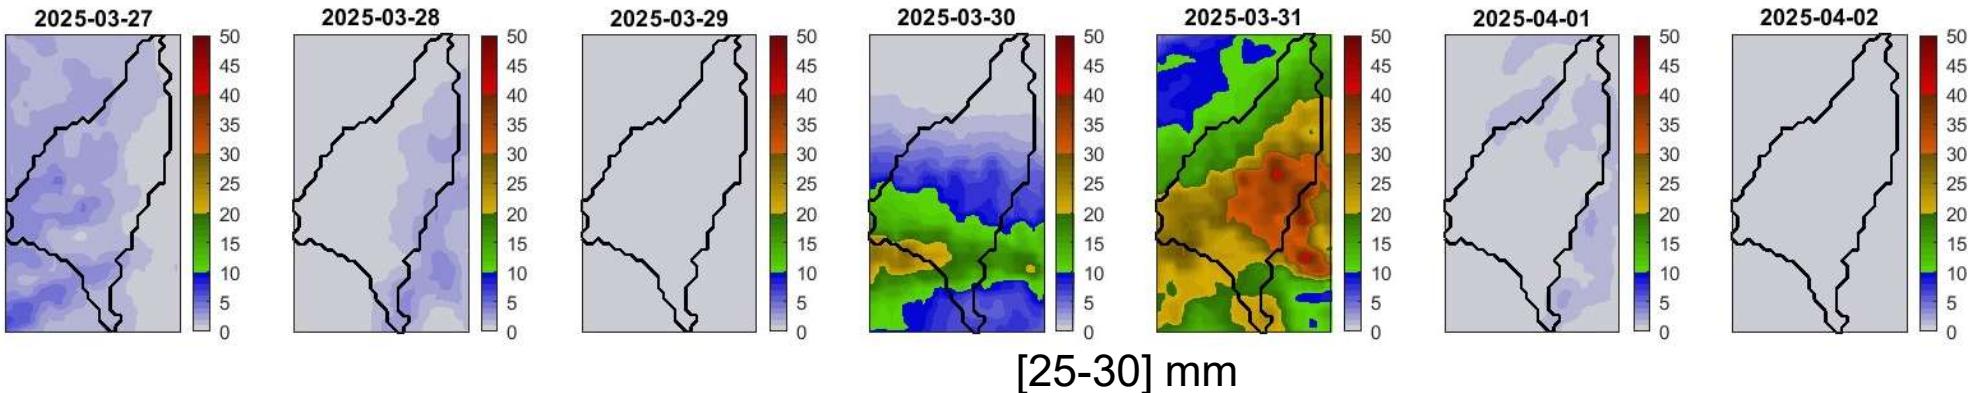
Prévisions météorologiques court terme – bassin total – 27 mars

Prévision (27 mars)

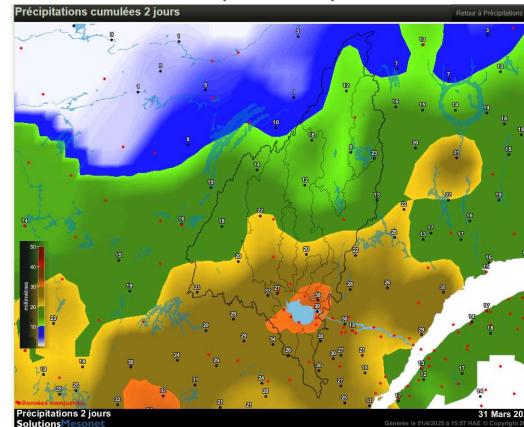
Observation : (20 mm)

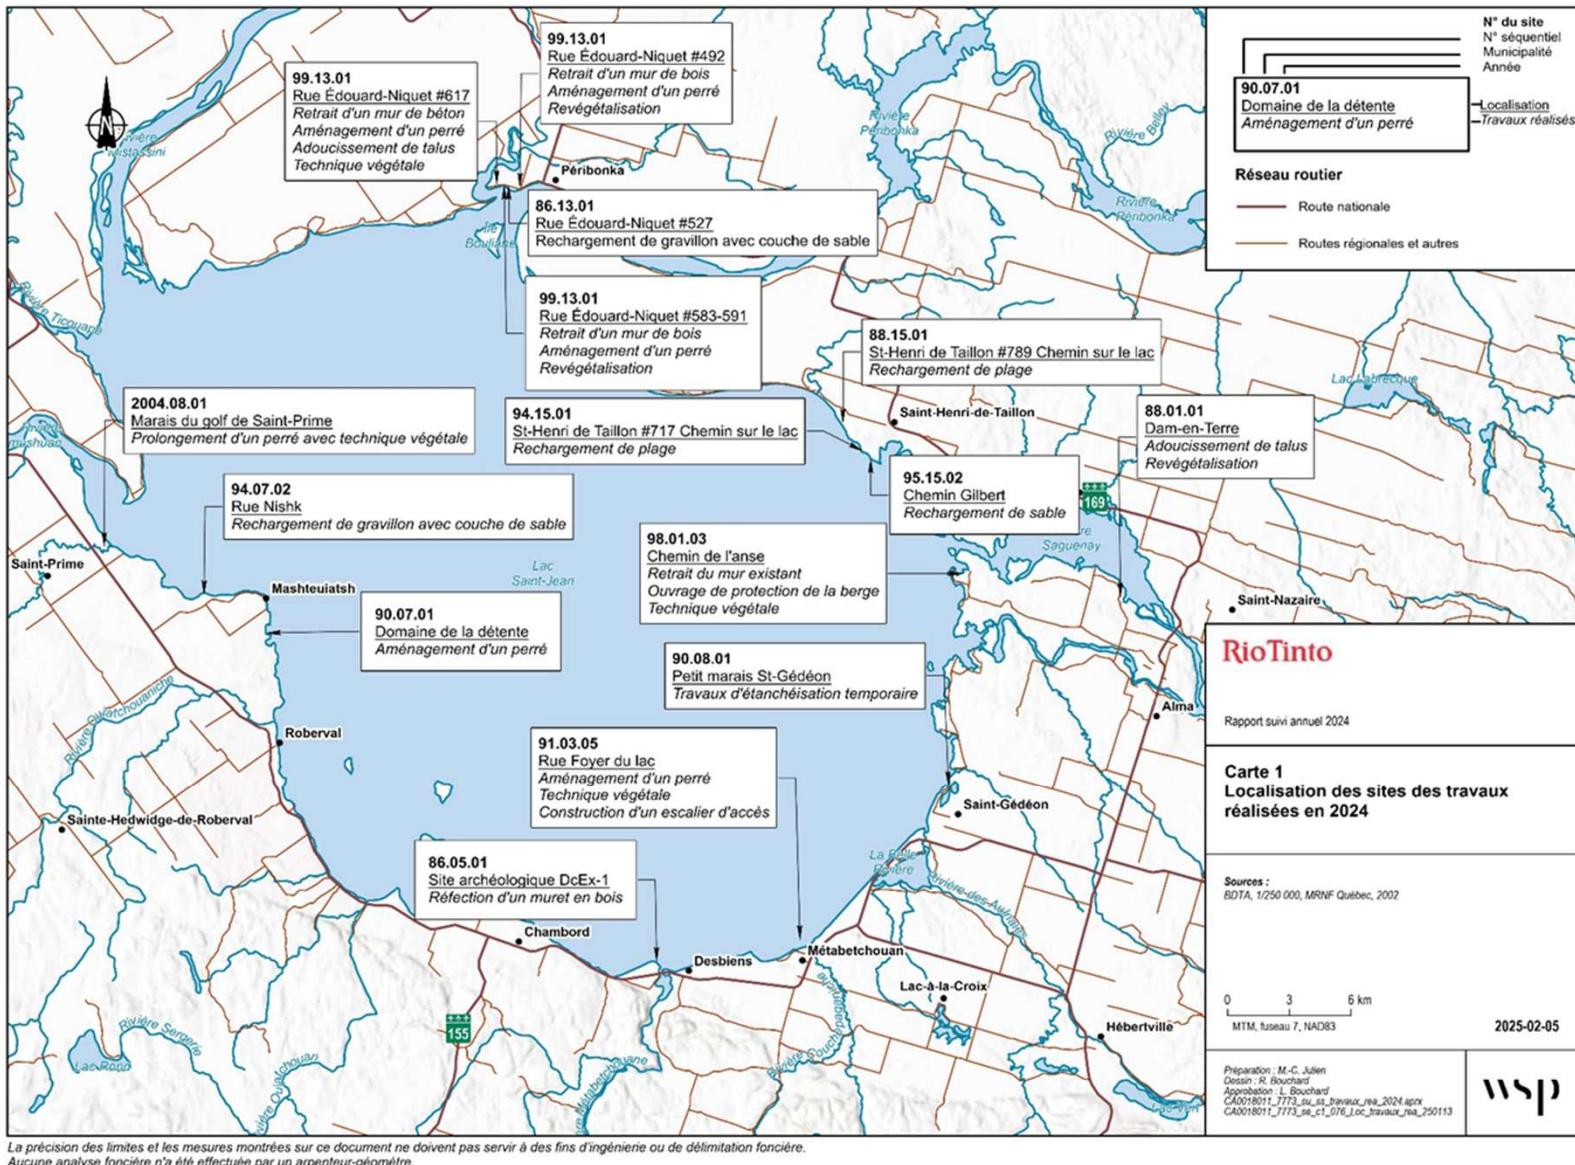
Localisation des travaux des berges réalisées en 2024

- Treize secteurs ont fait l'objet de travaux à l'hiver et l'automne 2024
- Représentent 1427 mètres, soit un peu plus de 0,3% des secteurs suivis par le PSBLSJ (436 km)

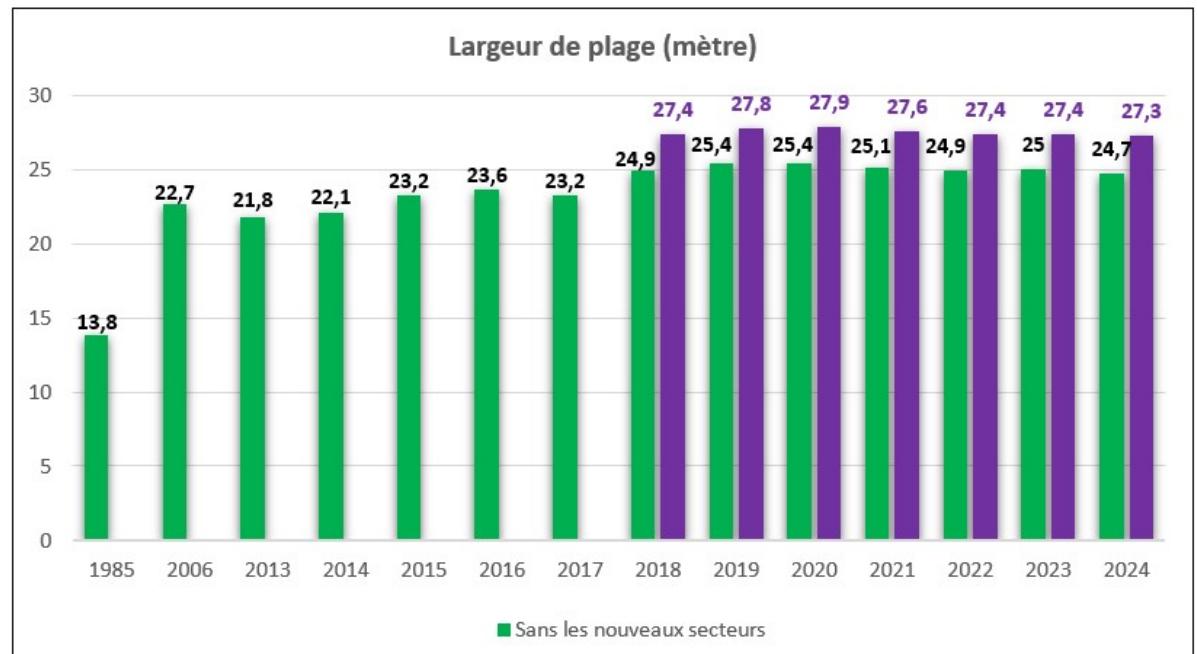
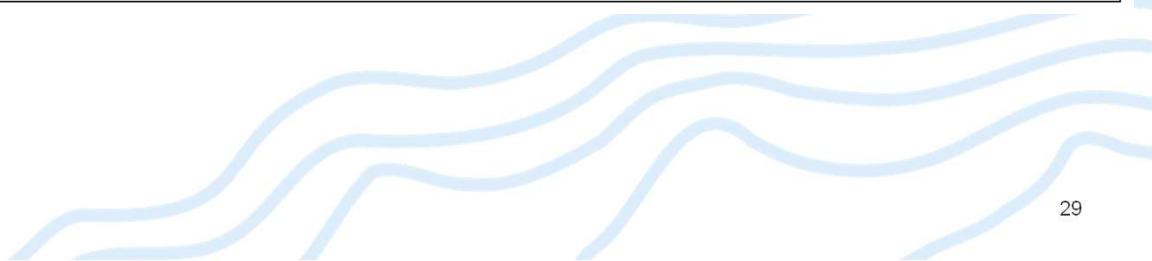
Les résultats d'arpentage

- De 1986 à 2024, un accroissement moyen de la largeur de plage de 10,9 mètres a été observé sur 45 km suivis par le Programme
- En 2024, la largeur moyenne des 50 km : 27,3 mètres, soit une diminution de 0,1 m comparativement à 2023

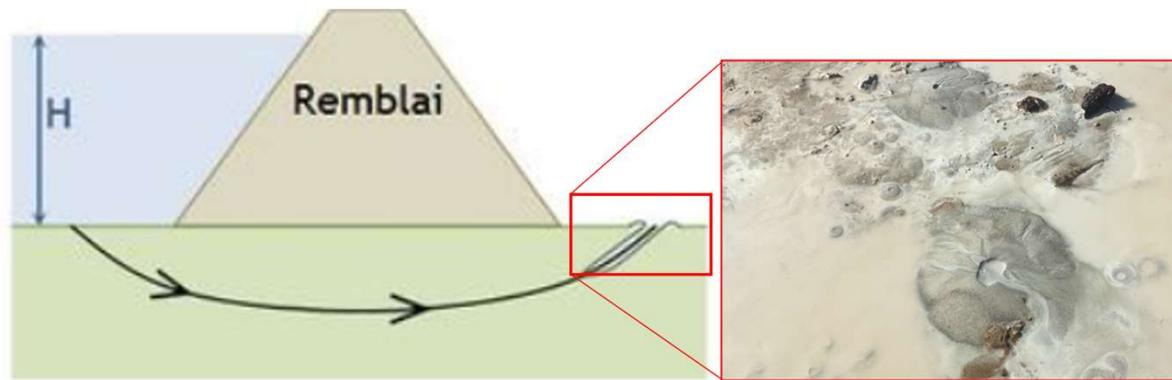
Explication du phénomène de boulance - Généralités

- **Écoulement de l'eau dans les sols → Augmentation de la pression d'eau**
- **Si les pressions d'eau vont vers le haut, elles annulent l'effet de la gravité (force vers le bas)**
- **Les matériaux peuvent ainsi perdre leur capacité portante lors d'une condition de pression d'eau ascendante (augmentation de la pression interstitielle)**

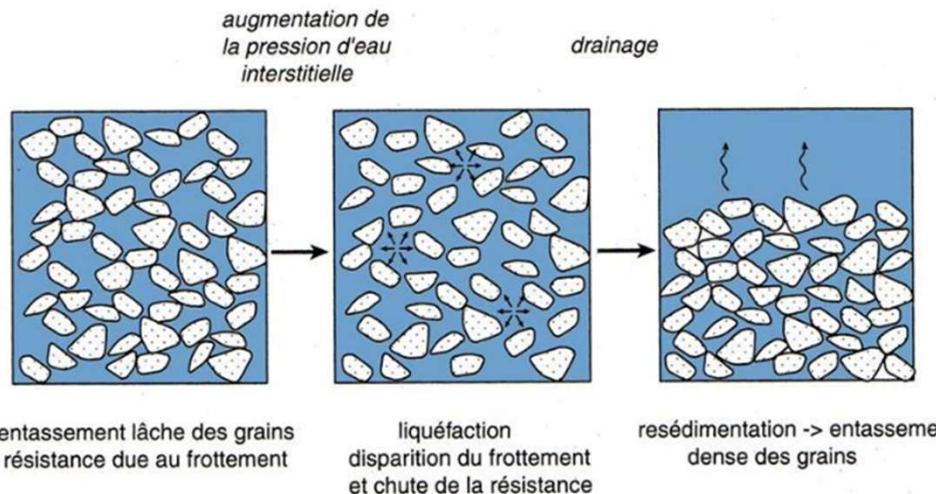
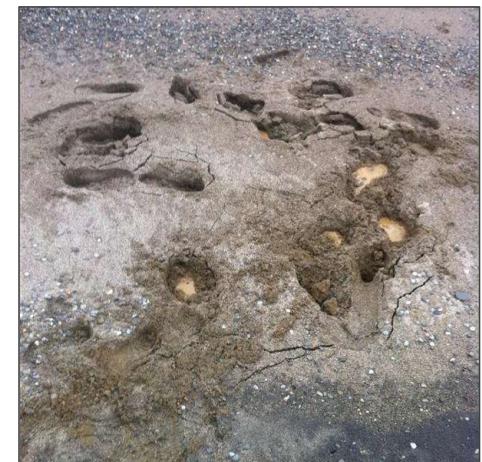
Explication phénomène de boulance – Lac St-Jean

- Beaucoup d'espace entre les grains de sable
- L'eau remplace l'air en période de crue → **Sursaturation**
- Baisse du niveau du lac → **Bord de l'eau (zone sursaturée)** devient accessible aux marcheurs
- Enfoncement du marcheur → Écoulement de l'eau vers le haut → **Boulance**
- **Resédimentation des matériaux par succion lors de variations du niveau d'eau**
 - Marées vs fluctuations annuelles du lac

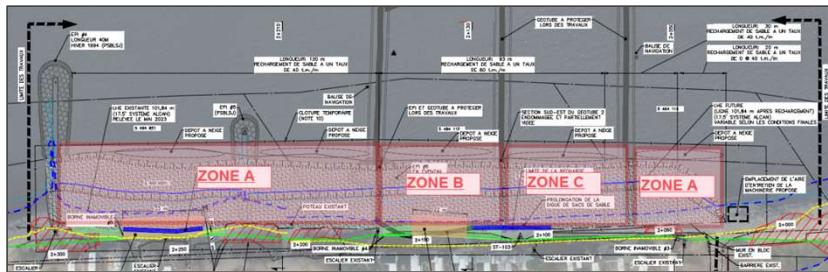
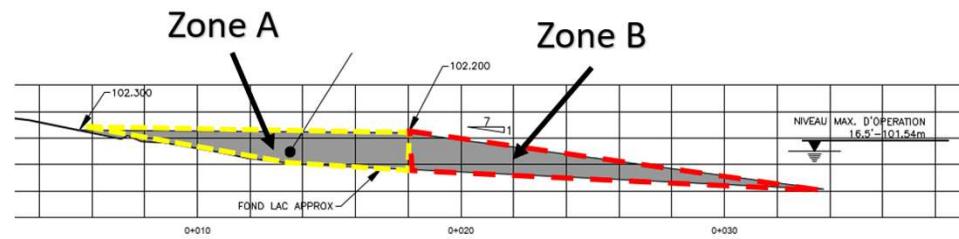
Projets-pilotes – Protocole de densification

- Centre Plein-Air-Saint-Pierre (94.03.01)
 - Saint-Henri-de-Taillon (94.15.01)
 - Saint-Henri-de-Taillon (88.15.01) (site témoin)

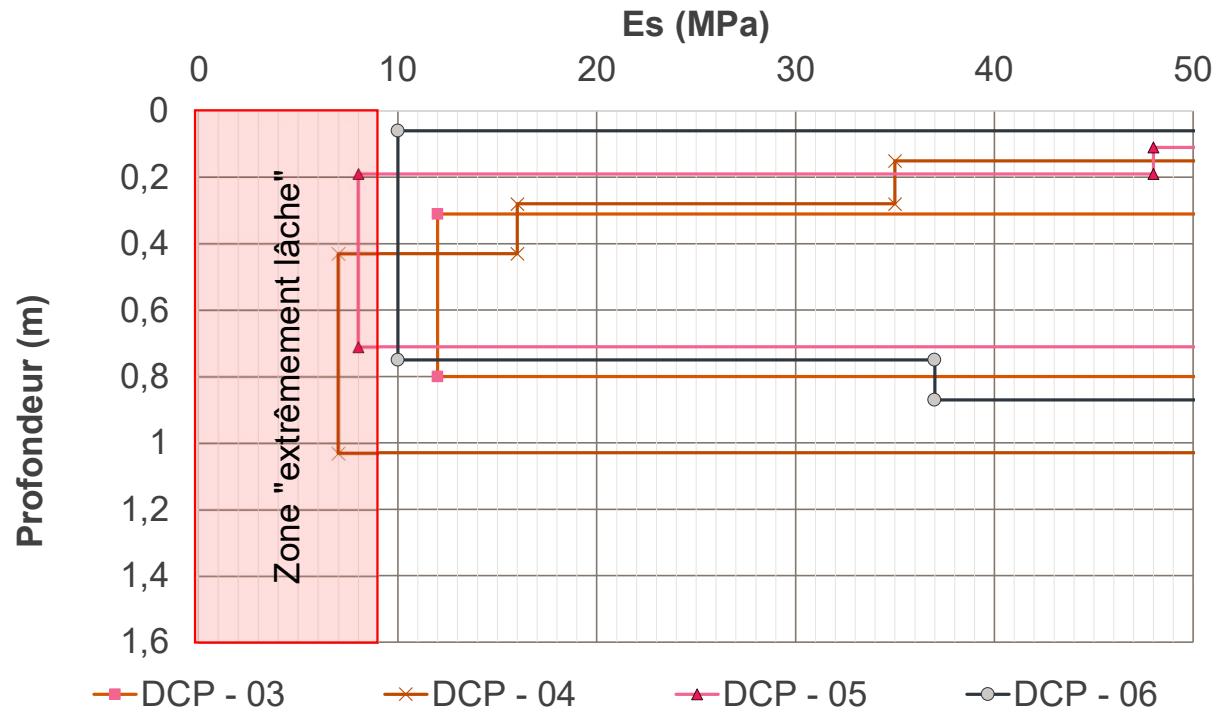
Inspections géotechniques (DCP)

- Présence de couches « extrêmement lâches »
- Variations en profondeur
- Variations en épaisseur

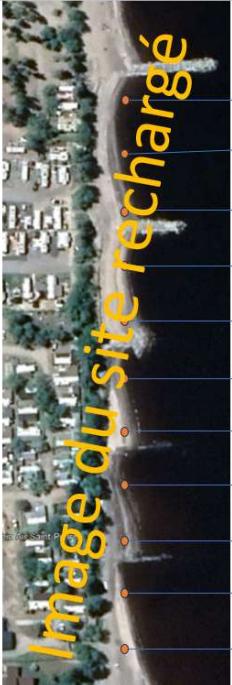
Visites de surveillance

- « Matérialisation » des couches molles interceptées au DCP
- Probabilité d'occurrence de boulance fonction de la résistance à l'enfoncement au bâton

No	Notes	Aucun enfoncement	Résistance en surface, enfoncement difficile	Résistance en surface, enfoncement facile	Aucune résistance en surface	Enfoncement à pied
K						
J						
I						
H						
G						
F						
E						
D						
C						
B						
A

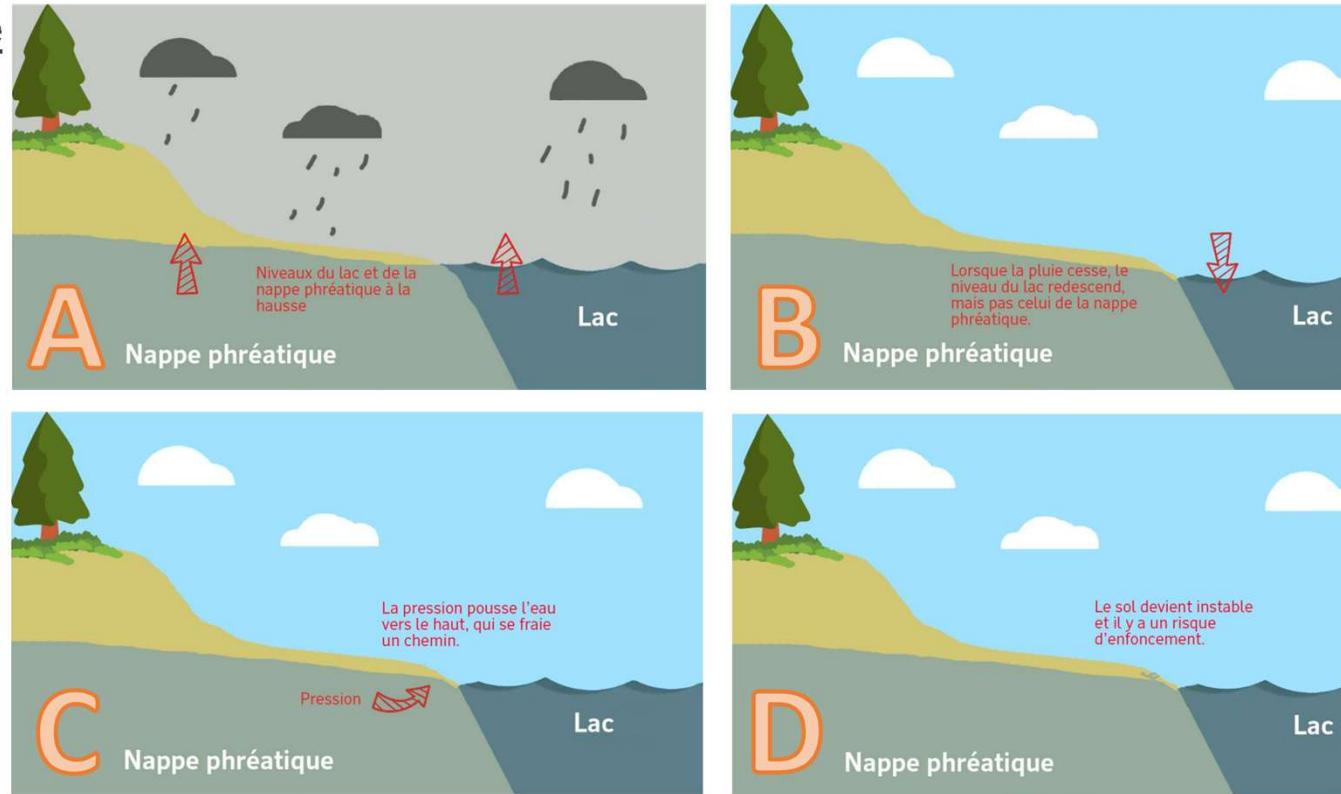
Boulance de cause naturelle

Liée à l'interaction entre les niveaux de la nappe phréatique et du lac

- Pluie
- Dénivelé
- Drainage
- Ruisseau enfoui
- Variation rapide de niveau d'eau
- Multi-causes

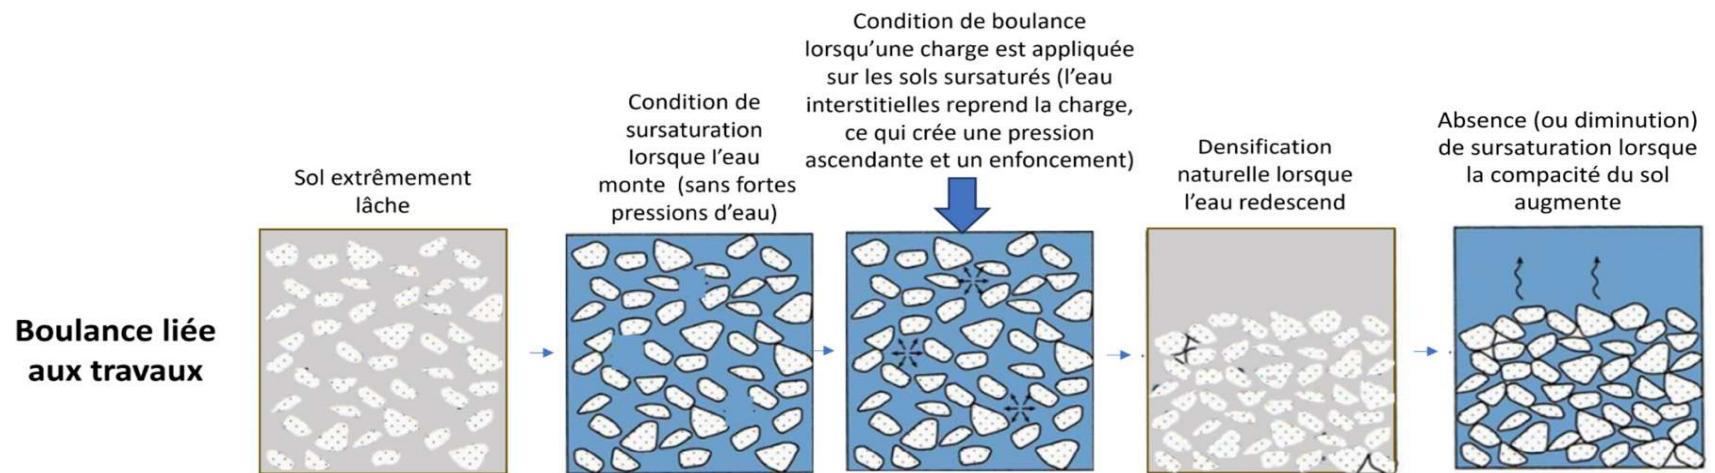
Boulance liée aux travaux

- Rechargement sans densification favorise la présence de couches extrêmement lâches
- Fluctuation du niveau d'eau peut entraîner des conditions de sursaturation : perte de capacité portante
- Resédimentation des matériaux par succion lors de la diminution du niveau d'eau
- Après un cycle annuel, moins de conditions de sursaturation
