Rencontre du comité des parties prenantes

Programme de stabilisation des berges du lac Saint-Jean

24 octobre 2025

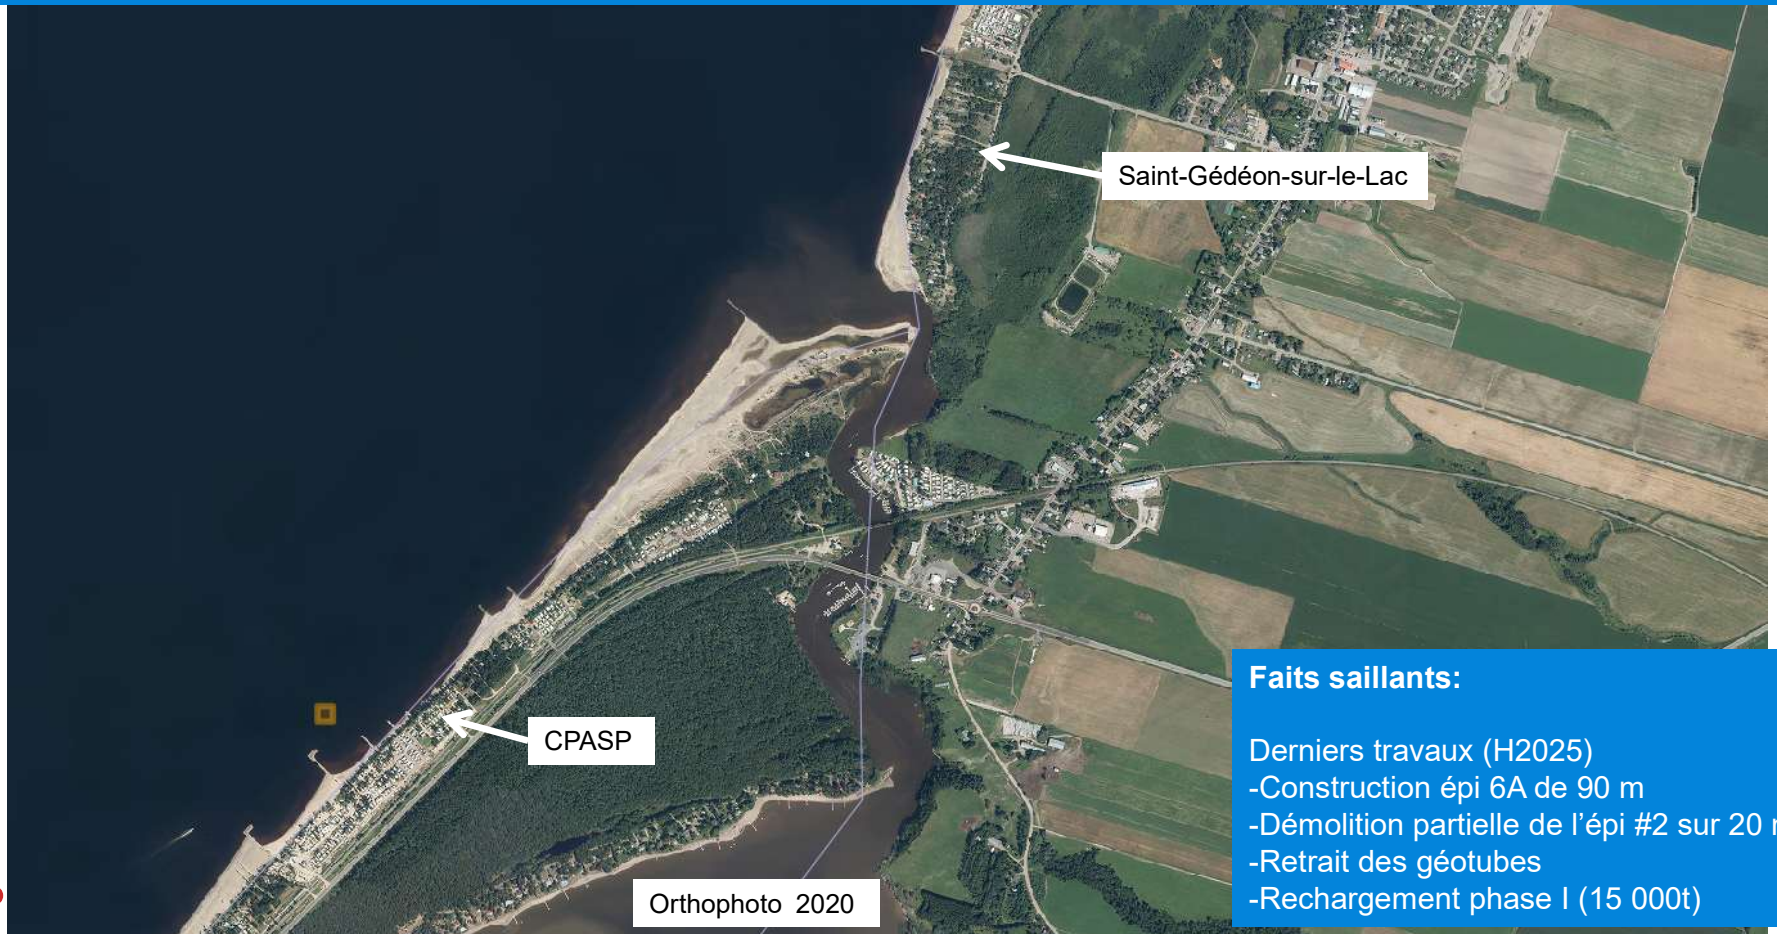
Rechargement de sable au Centre Plein-air St-Pierre

Faits saillants:

Derniers travaux (H2025)

- Construction épi 6A de 90 m
- Démolition partielle de l'épi #2 sur 20 m
- Retrait des géotubes
- Rechargement phase I (15 000t)

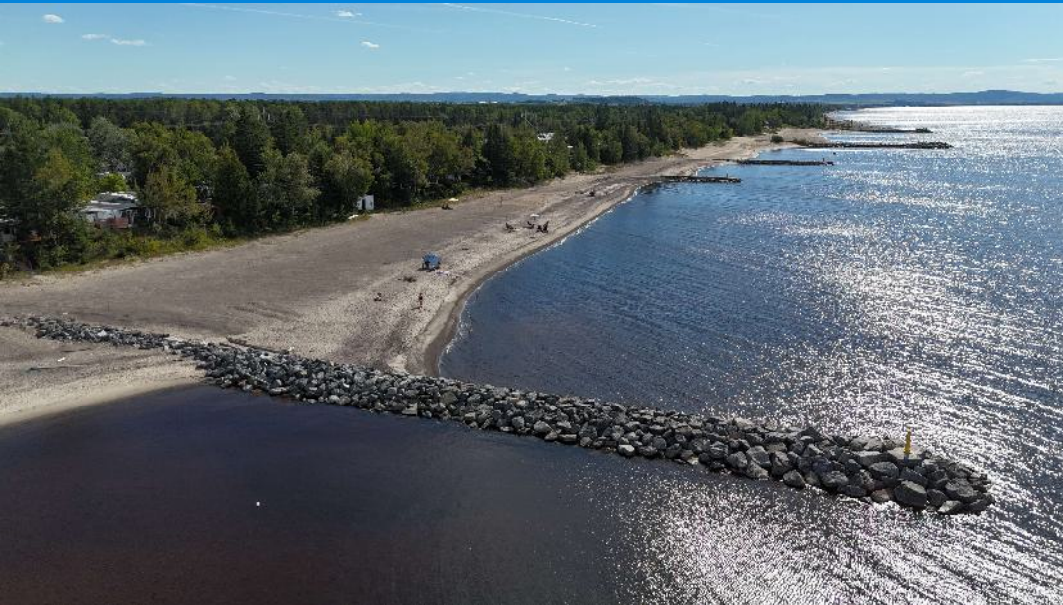
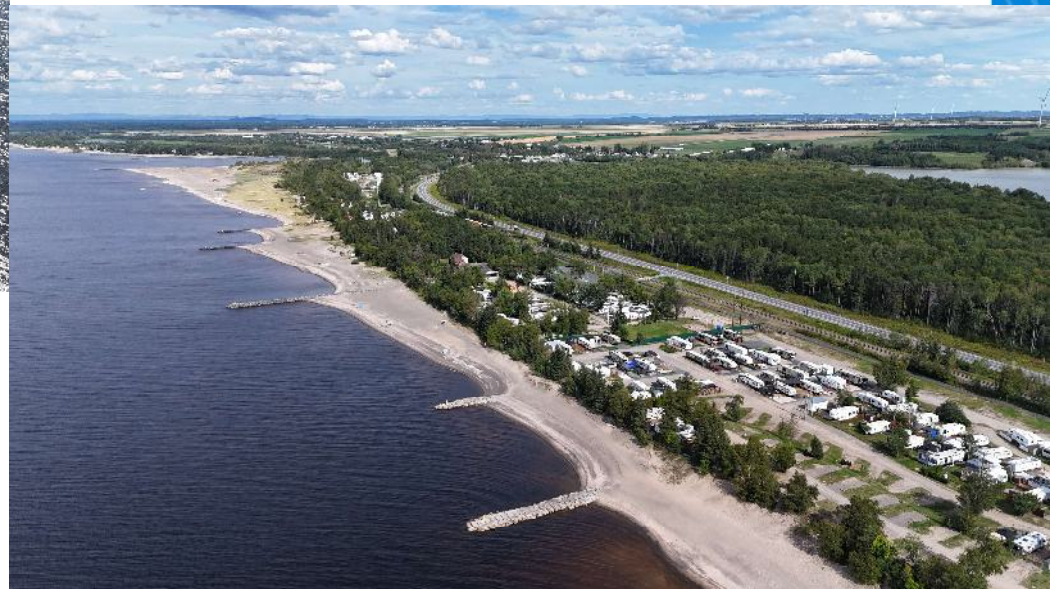
Rechargement de sable au Centre Plein-air St-Pierre

Plans définitifs

Travaux:

- Rechargement de sable sur 190m (15 kt)
- Démantèlement d'une digue de sacs de sable sur 35m et révégétalisation de la surface

- Travaux visés pour l'automne 2025 ou hiver 2026
- Travaux de printemps pour assurer la migration du sable au droit des structures

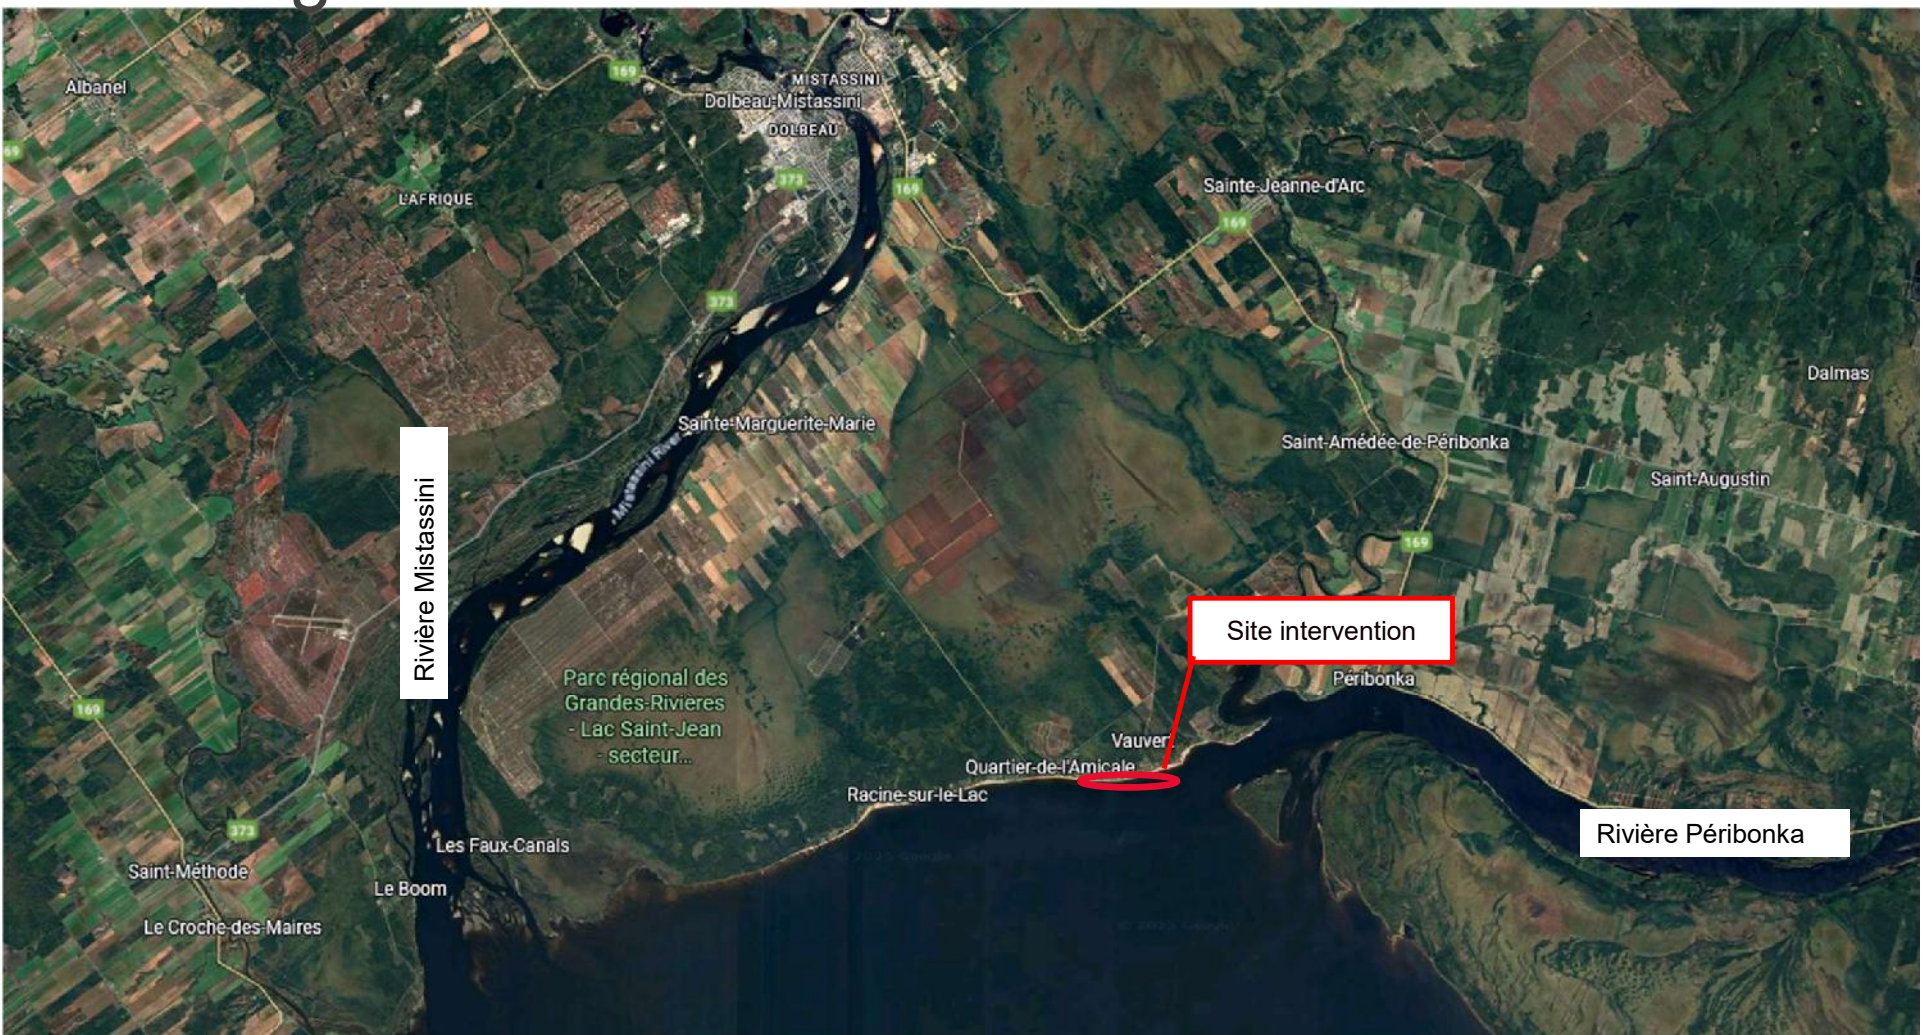
Rechargement – Rue de l'Amicale

- **Faits saillants:**
- Rechargement de sable sur une longueur de 500m
- Derniers travaux similaires (3 ans): 2022
- Tonnage de 50 t/m et 38 t/m pour un total de 20880t.
- **Justificatif d'intervention**
- Largeur de plage inférieurs à 8m : 133m
- Infrastructures a risque
- Recul important 7 t/m/an

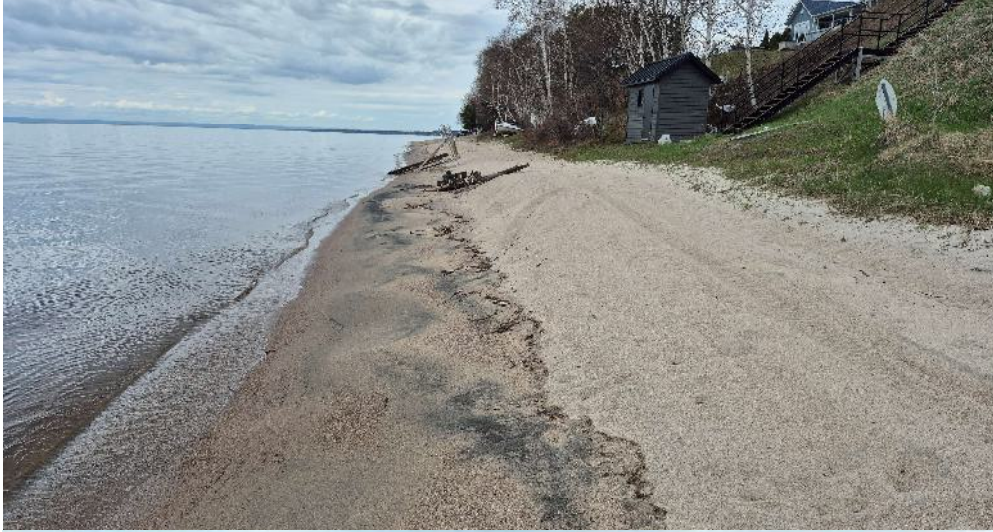
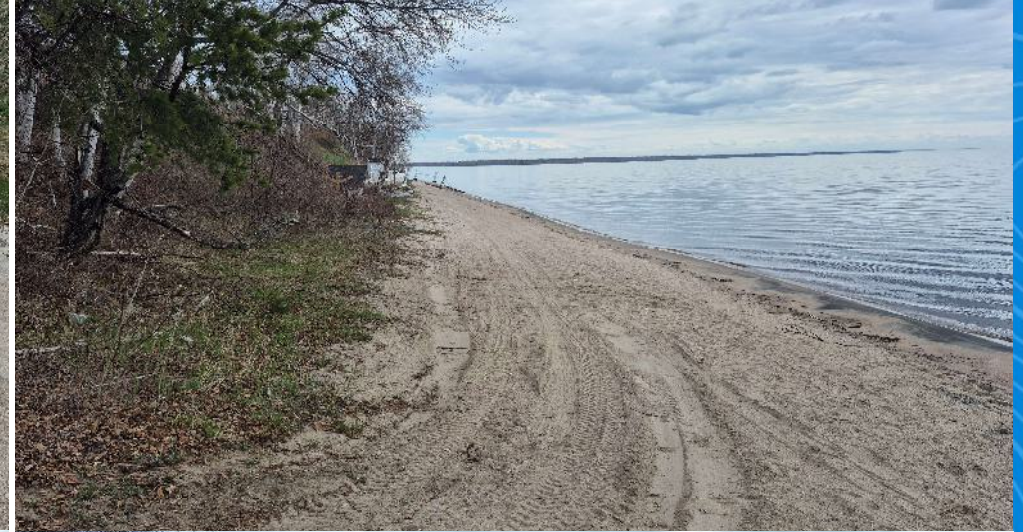
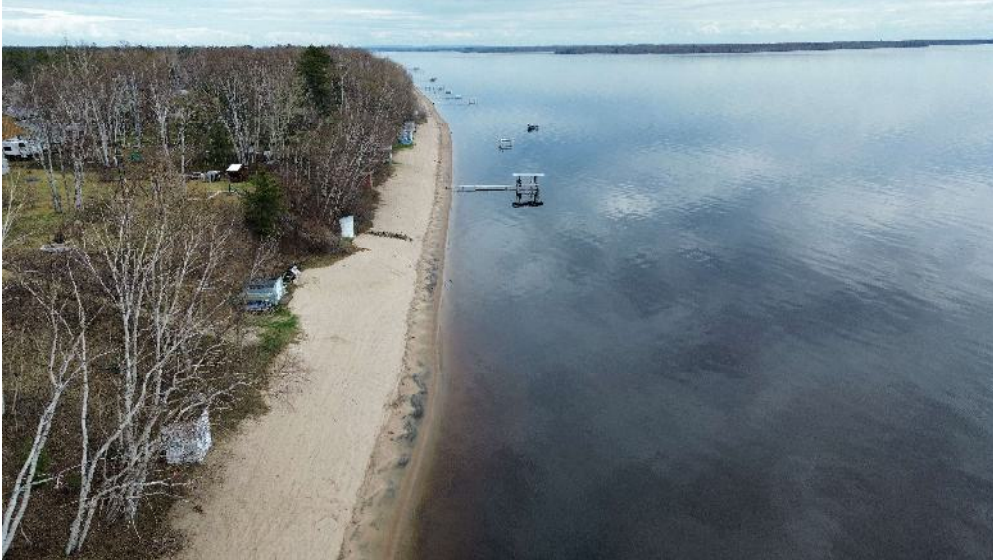
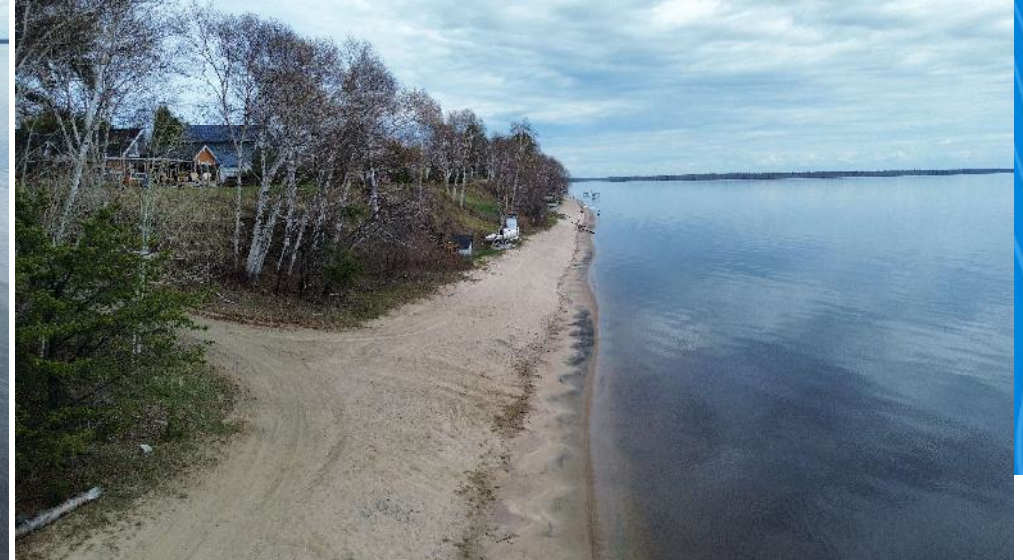
Rechargement – Rue de l'amicale

Plans définitifs

Travaux:

- Rechargement de sable sur 500m

- Travaux à l'hiver 2026

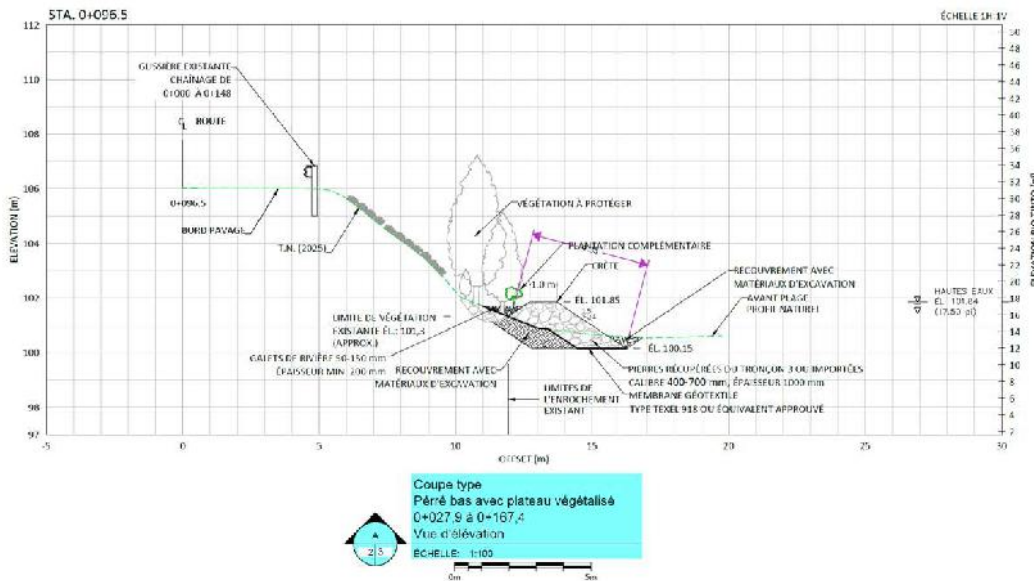
Variante 4

Perré bas avec plateau et végétalisation

Avantages

- ☒ Végétation existante conservée (galets mis en place autour de la végétation existante) et végétalisation de la zone minérale
- ☒ Aucun empiètement en rive,
- ☒ empiètement réduit dans la zone littorale par rapport à la variante 1
- ☒ Réutilisation des matériaux (pierres) excédentaires du tronçon 3

Inconvénients

- ☐ Empiètement plus important dans la zone littorale qu'avec un ouvrage conventionnel collé contre la berge
- ☐ Transformation d'une partie de la zone littorale en zone riveraine pour permettre la végétalisation

Empiètement littoral = 4.35 x 63 = 274 m.ca.

Empiètement rive = 0 m.ca.

Empiètement total = 274 m.ca.

- Aménagement d'une technique mixte (perré bas) sur 63m
- Bonification de la bande riveraine

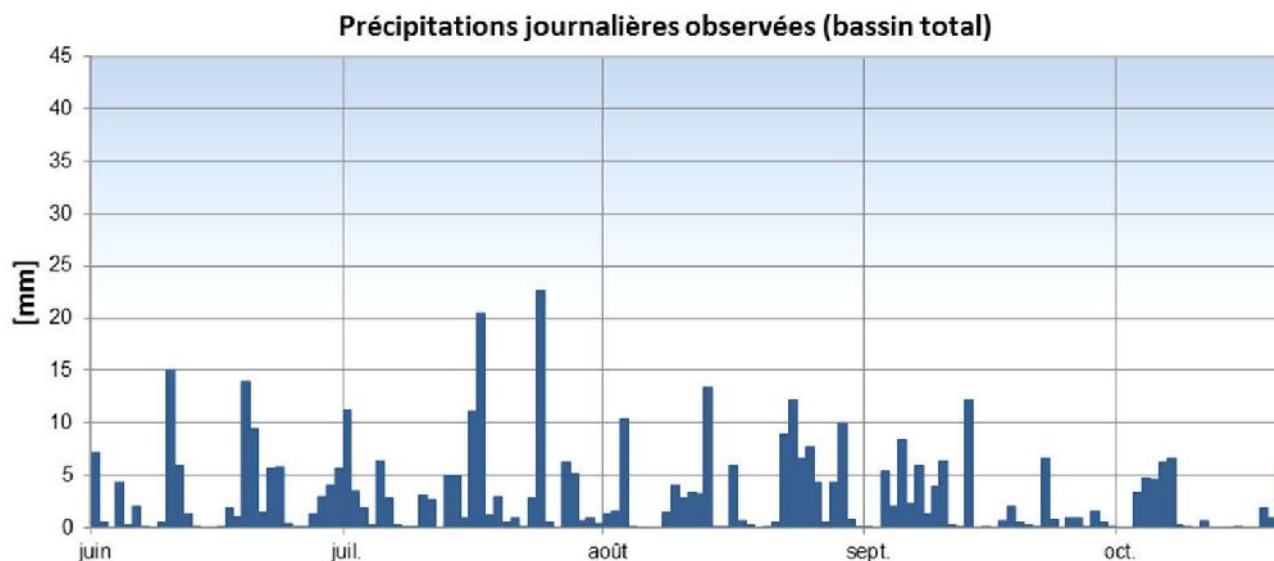
Sommaire météorologique – Précipitations

Précipitations observées		
Période	[mm]	% normale 1995-2024
Décembre 2024	61	91%
Janvier 2025	40	78%
Févier 2025	36	88%
Mars 2025	85	175%
Avril 2025	82	126%
Mai 2025	82	107%
Juin 2025	92	101%
Juillet 2025	120	95%
Août 2025	105	95%
Septembre 2025	64	58%
Octobre 2025	36	56%
Novembre 2025		
Hiver	223	107%
Printemps	255	110%
Été-automne	325	79%
Année 2024-2025	803	94%

- Événements de précipitations espacés et de faible intensité
- **Taux d'absorption du sol élevé** – moins d'eau disponible pour le ruissellement sur le bassin versant
- Bilan des précipitations été-automne à ce jour : **79 % de la normale, 57% (sept-oct)**

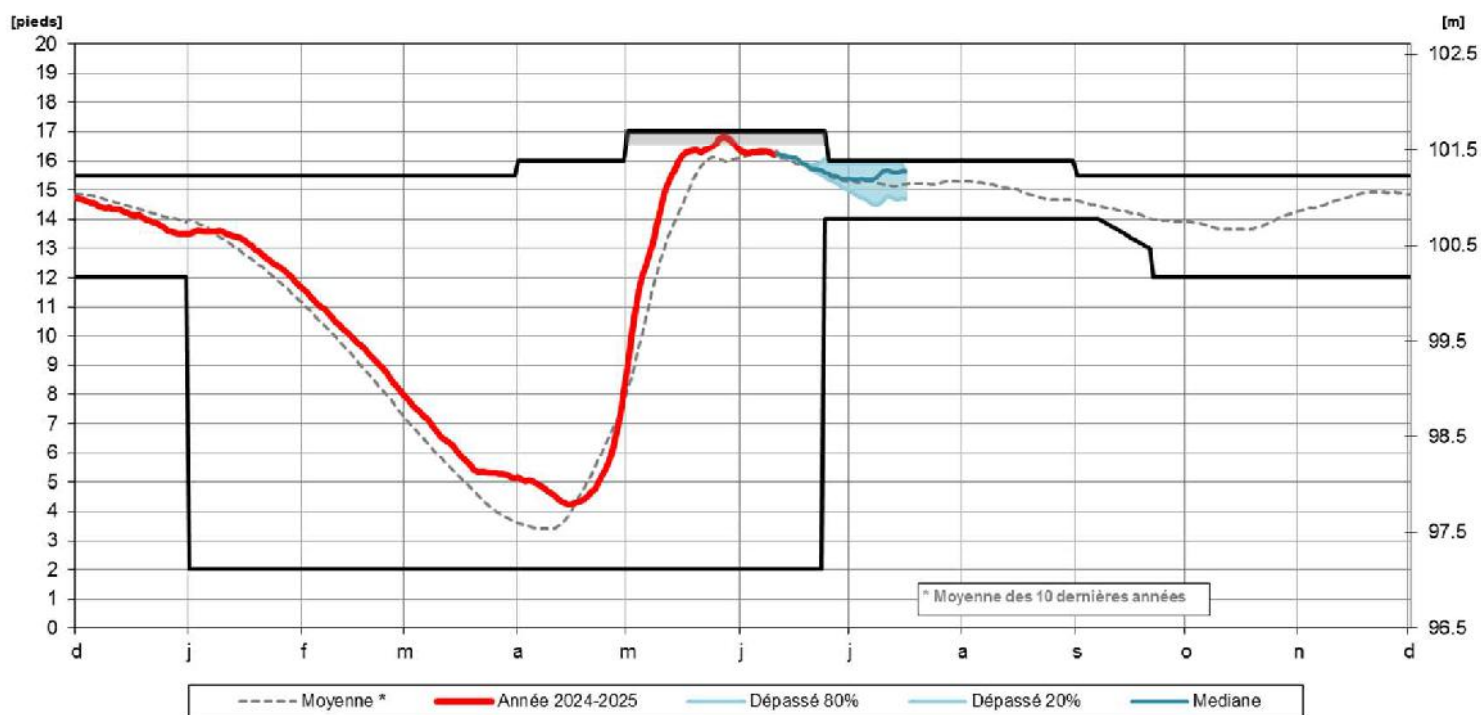
Élévation journalière du Lac Saint-Jean

Niveau du lac Saint-Jean

11 juin – niveau LSJ : **16.2 pi.**

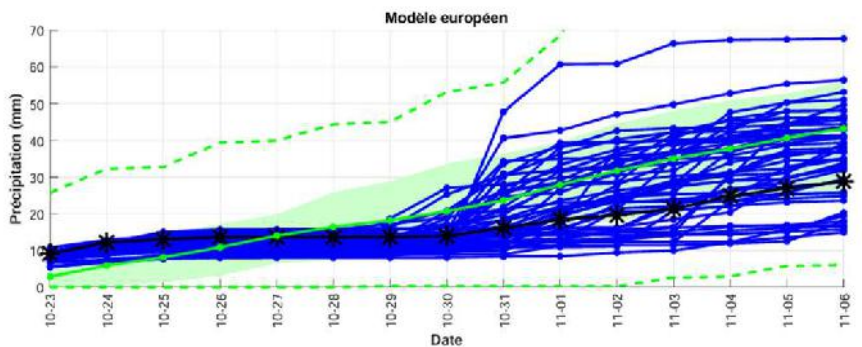
PRÉCIPITATIONS

Prévision \approx 20 mm prochaine semaine

15 Mm sur 7 jours (70% normale)
